# Ortstermin

## Baulücke legt bauzeitliche Oberfläche frei Einblicke in die Herstellungstechnologie des Stuttgarter Tagblattturms

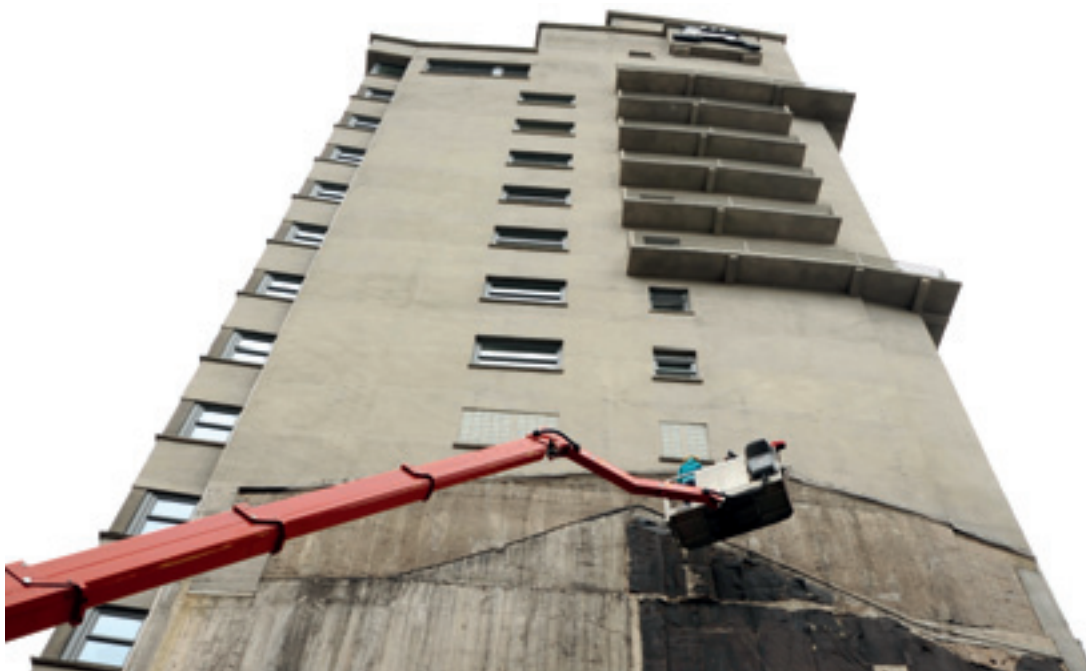
1 Links: Instandsetzungssystem von 2003; rechts: bauzeitlicher Sichtbeton

Zwischen 2001 und 2003 erfuhr der Sichtbeton des Tagblattturms eine erneute Behandlung. Der Schutzüberzug von 1978 wurde als nicht mehr funktionsfähig eingestuft und vollständig entfernt. Die weiteren Maßnahmen waren ähnlich denen der ersten Instandsetzung. Abschließend wurde jedoch ein dehnfähiges Schutzsystem aufgetragen. Dieses beinhaltete einen Mörtelauftrag im Spritzverfahren, sowie einen dreimaligen Farbauftrag. Um die ursprüngliche Oberfläche zu imitieren, sprenkelte man abschließend beige und graue Farbtupfer darüber. Beide Überarbeitungsphasen führten zu einer Materialreduzierung der Betonoberfläche und zu einer weitgehenden Überdeckung der bauzeitlichen Oberflächengestaltung. Das heute noch präsente Instandsetzungssystem von 2003 unterscheidet sich in seiner Oberflächenstruktur und Farbigkeit vom bauzeitlich gestalteten Sichtbeton (vergleiche Fotomontage Abb. 1). Dies zeigt sich deutlich bei der Betrachtung der Giebelanschlüsse.

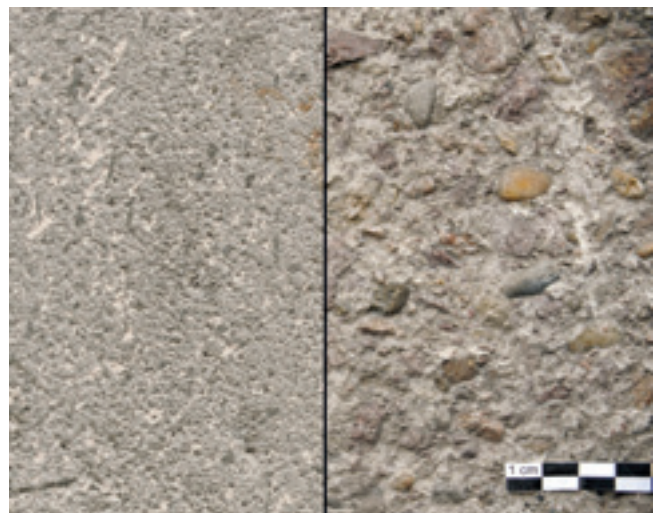
2 Bauzeitlicher Sichtbeton zw. den beiden Giebelabdrücken des abgebrochenen Nachbargebäudes

Im direkten Vergleich der Oberflächen ist der gestalterische Anspruch im oberen Abschnitt zwischen den Giebelanschlüssen erkennbar. Neben der warmen Farbigkeit der Gesteinskörnung und des Zementes waren bei der Befahrung per Hubsteiger zudem vereinzelte Spuren der steinmetz-

mäßigen Oberflächenbearbeitung mittels Stockeisen erkennbar. Im unteren Abschnitt wirkt der Beton hingegen grau. Die Oberflächenbeschaffenheit des hier sichtbaren Konstruktionsbetons wird durch das Schalbrettmuster und durch herstellungsbedingte Inhomogenitäten wie beispielsweise Kiesnester und Schüttlinien bestimmt. Abbildung 2 veranschaulicht deutlich die Herstellungsunterschiede zwischen dem bewusst gestalteten Sichtbeton und der baukonstruktiv entstandenen Betonoberfläche.
