Nach drohendem Abriss wiederbelebt Das spätmittelalterliche Gebäude Ochsengasse 13 in Bad Mergentheim

Judith Breuer

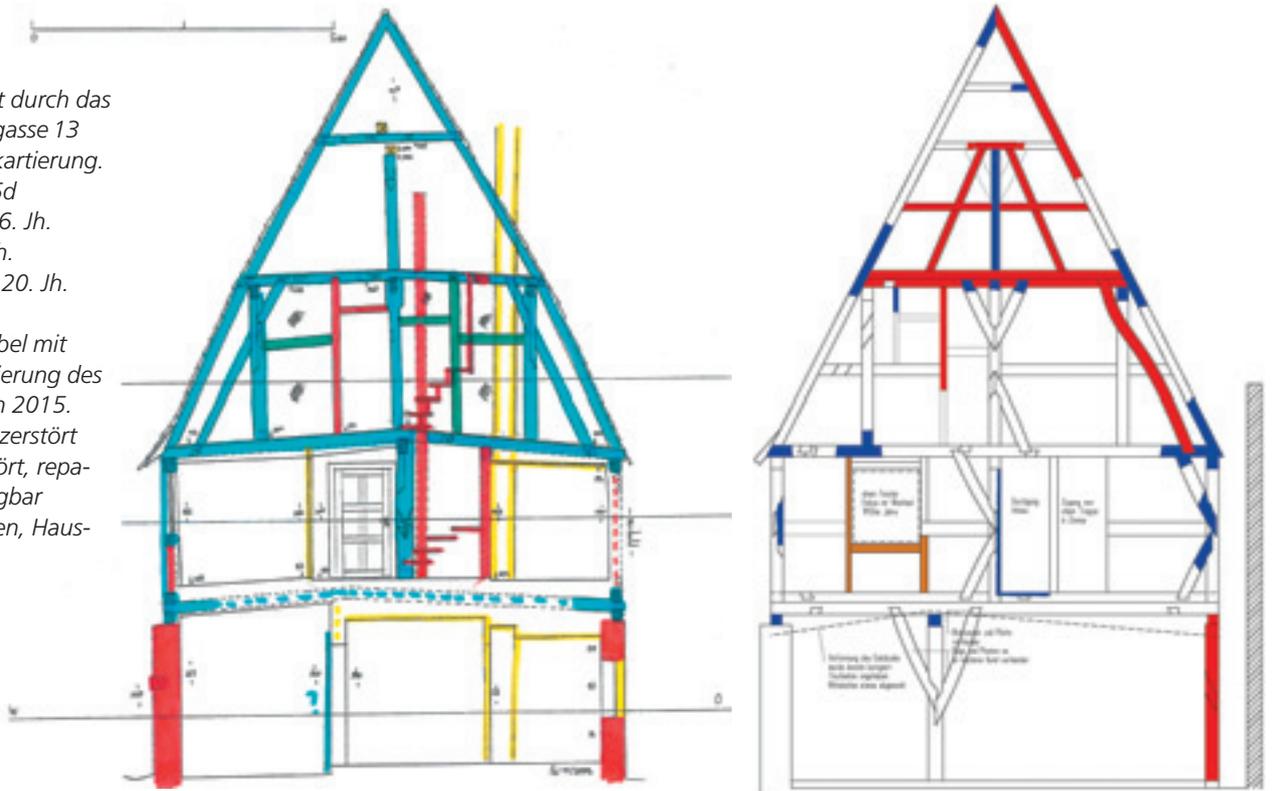
4 Der Hofgiebel mit Schadenskartierung des Rolf Klärle von 2015. rot: komplett zerstört blau: teilzerstört, reparabel, ertüchtigbar braun: Anobien, Hausbockbefall

Zu Beginn der Arbeiten zeigten sich enorme Schäden am Fachwerk der Traufseiten durch jahrzehntelang eindringendes Wasser. Die bis zu 50 cm verformten Decken erwiesen sich als Folgeerscheinungen.

Doch der neue Eigentümer ließ sich in seinem Projekt nicht beirren. Zur Abstimmung des Austauschs im Holzgefüge erstellte der Planer auf Veranlassung des Landesamts im Januar 2015 eine Schadenskartierung. Nach erfolgter Abklärung wurde das hölzerne Gefüge an den Traufseiten bis um 30 cm angehoben, also so weit, wie es das Holzgefüge ohne weitere Schäden zu nehmen zuließ, und in traditioneller zimmermannsmäßiger Weise repariert. Aufgrund der nachvollziehbaren Schadenskartierung stellte das Landesamt schließlich seine Bedenken gegen die Öffnung des Hofgiebels durch zwei Wohnraumfenster zurück (Abb. 4; 8). Während der Bauarbeiten änderte der Architekt die Planung unter anderem hinsichtlich der Erschließung des Obergeschosses. Auf die in der Genehmigungsplanung vorgesehene Außentreppe verzichtete er und sah ab dem Erdgeschoss eine Ergänzung der vorhandenen Spindeltreppe als Ersatz des vermutlich in den 1950er Jahren entfernten Teilstücks vor. Eigenhändig setzte er die vorhandene Spindeltreppe schreinermäßig instand (Abb. 6; 7) und baute das neue Teilstück. Damit wurde die Erschließung nicht nur denkmalgerechter gelöst, sondern auch ein witterungsgeschützter Wohnungseingang von der Durchfahrt geschaffen. Baumaßnahmen erstreckten sich auch auf den Gewölbekeller, in dem der Boden auf das ursprüngliche, damit besser nutzbare Niveau, abgetragen wurde.

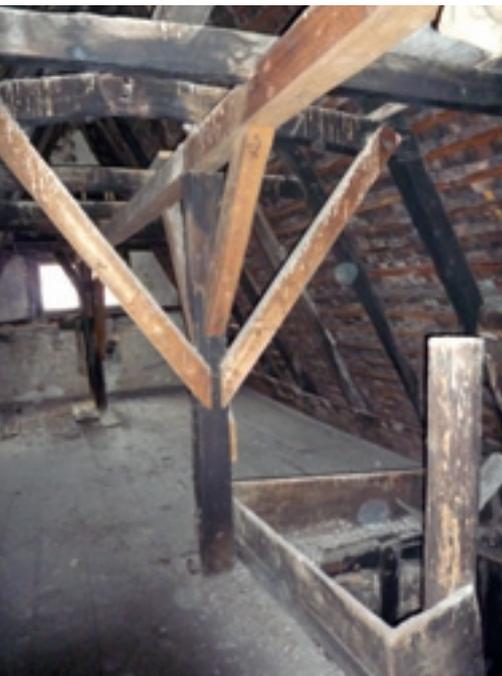
5 Das zweite Dachgeschoss gegen den Straßengiebel mit dem in der zweiten Hälfte des 20. Jahrhunderts notdürftig teilerneuertem Mittelunterzug, Zustand 2013.

blatteten Balkenverbindungen – das Alter der aus Eichenholz abgezimmerten Dachkonstruktion (Abb. S. 89 oben; 5). Zudem fanden sich im Haus zahlreiche Wände mit Ausfachungen aus in dieser Zeit gebräuchlichem Lehmflechtwerk. Bei diesem Zusammentreffen wurde der damalige Eigentümer darauf hingewiesen, dass er das Haus über den kostenlos vorgehaltenen Internetskatalog verkäuflicher Kulturdenkmale des Regierungspräsidiums veräußern könne. Um den Alterswert des Hauses anschaulich zu belegen und um eine Grundlage für eine Planung zur Wiedernutzbarmachung des Baus anzubieten, beauftragte die Denkmalpflege aus Gutachtermitteln 2009 eine Bauaufnahme, gefügekundliche Un-

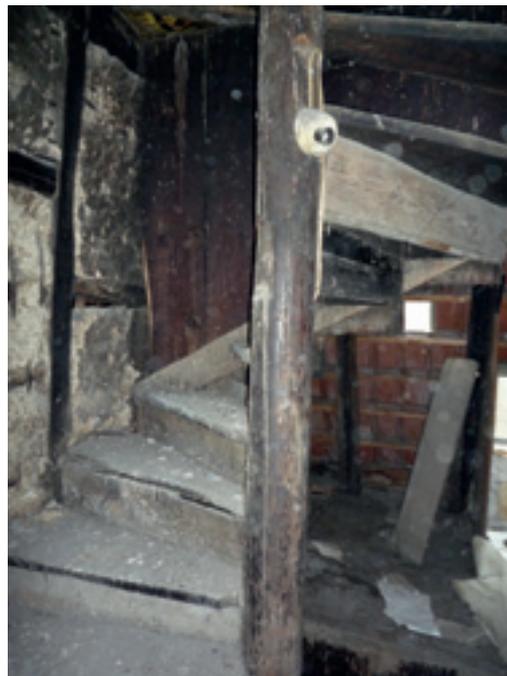
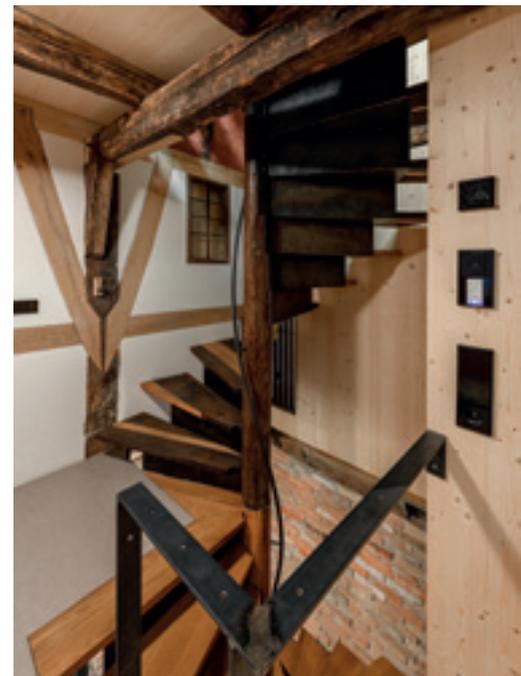
6–7 Die Spindeltreppe im instandsetzungsbedürftigen Zustand 2009 (Mitte) und im reparierten Zustand 2021.

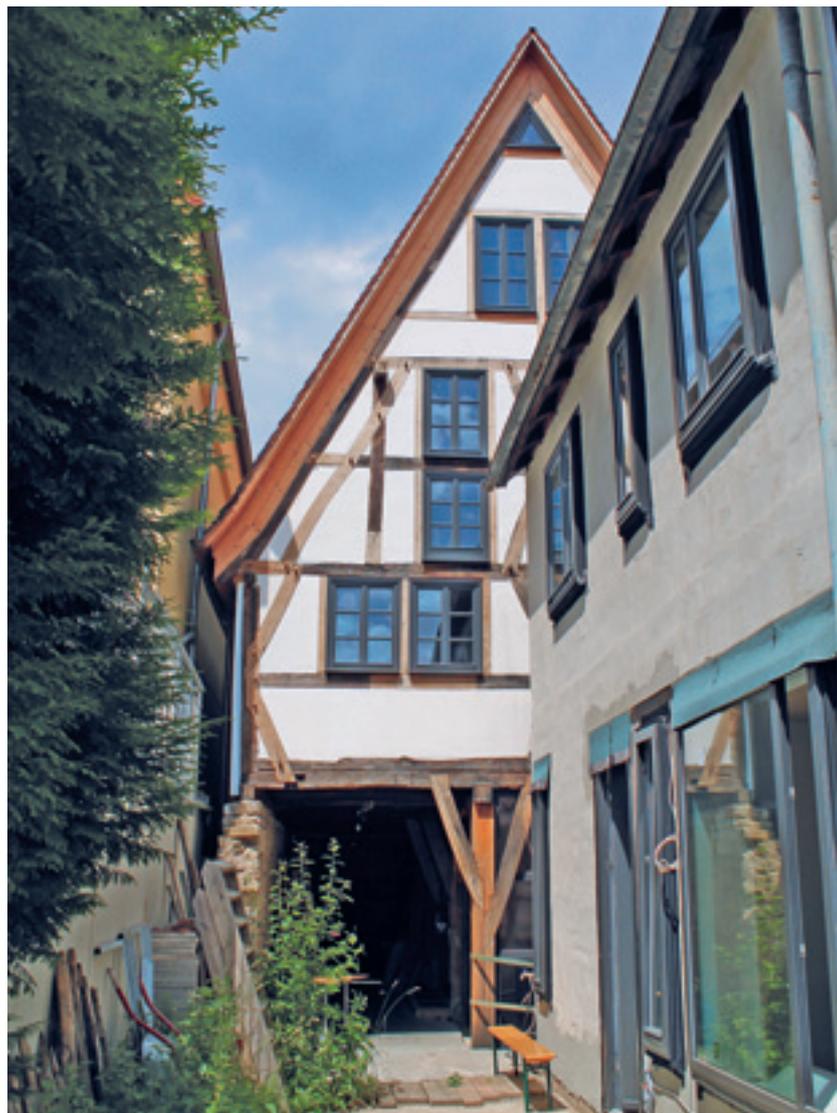
8 Der Hofgiebel nach Instandsetzung und Umbau. Zustand 2020.

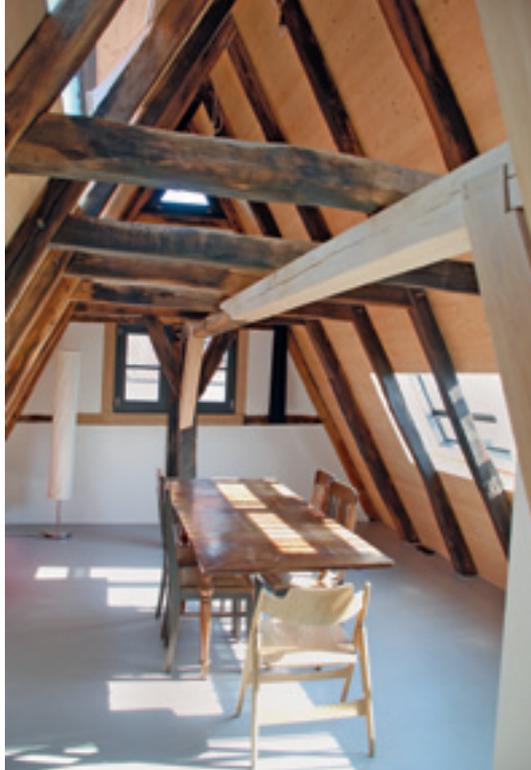
9 Das zweite Dachgeschoss mit dem in mittelalterlicher Zimmermannstechnik ergänzten Mittelunterzug. Zustand 2020.

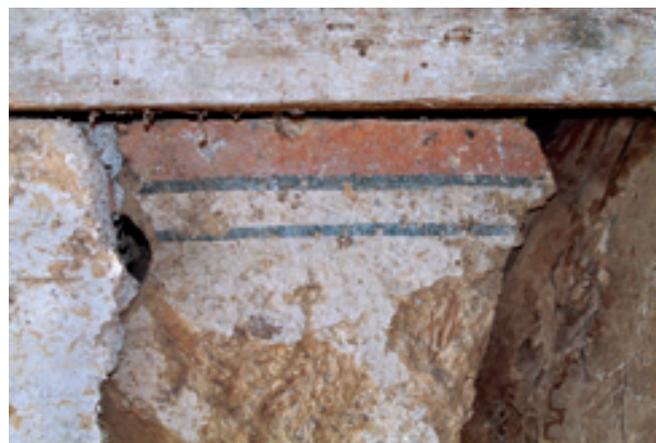
10 Gefach mit frühneuzeitlicher Bemalung im Obergeschoss.

Während der Bauarbeiten fand der Bauherr wenig später in einem kleinen gegen den Hof gehenden Raum des Obergeschosses doch noch ein Gefach mit einer Farbfassung, und zwar eine den Balken verbreiternde Ockerfassung mit schwarzem Begrenzungs- und schwarzem Begleitstrich, wie sie im letzten Drittel des 16. Jahrhunderts in der Region beliebt war (Abb. 10). Diese Fassung dürfte sich damals im gesamten Raum befunden haben, was auf eine gehobene Nutzung als Kontor oder als Wohnraum schließen lässt. Nicht auszuschließen ist, dass sich die Farbfassung damals auch auf die Fassade erstreckte. Der Fassungsbezug wurde gesichert und ist in der auch innen fachwerksichtigen Raumfassung sichtbar erhalten.

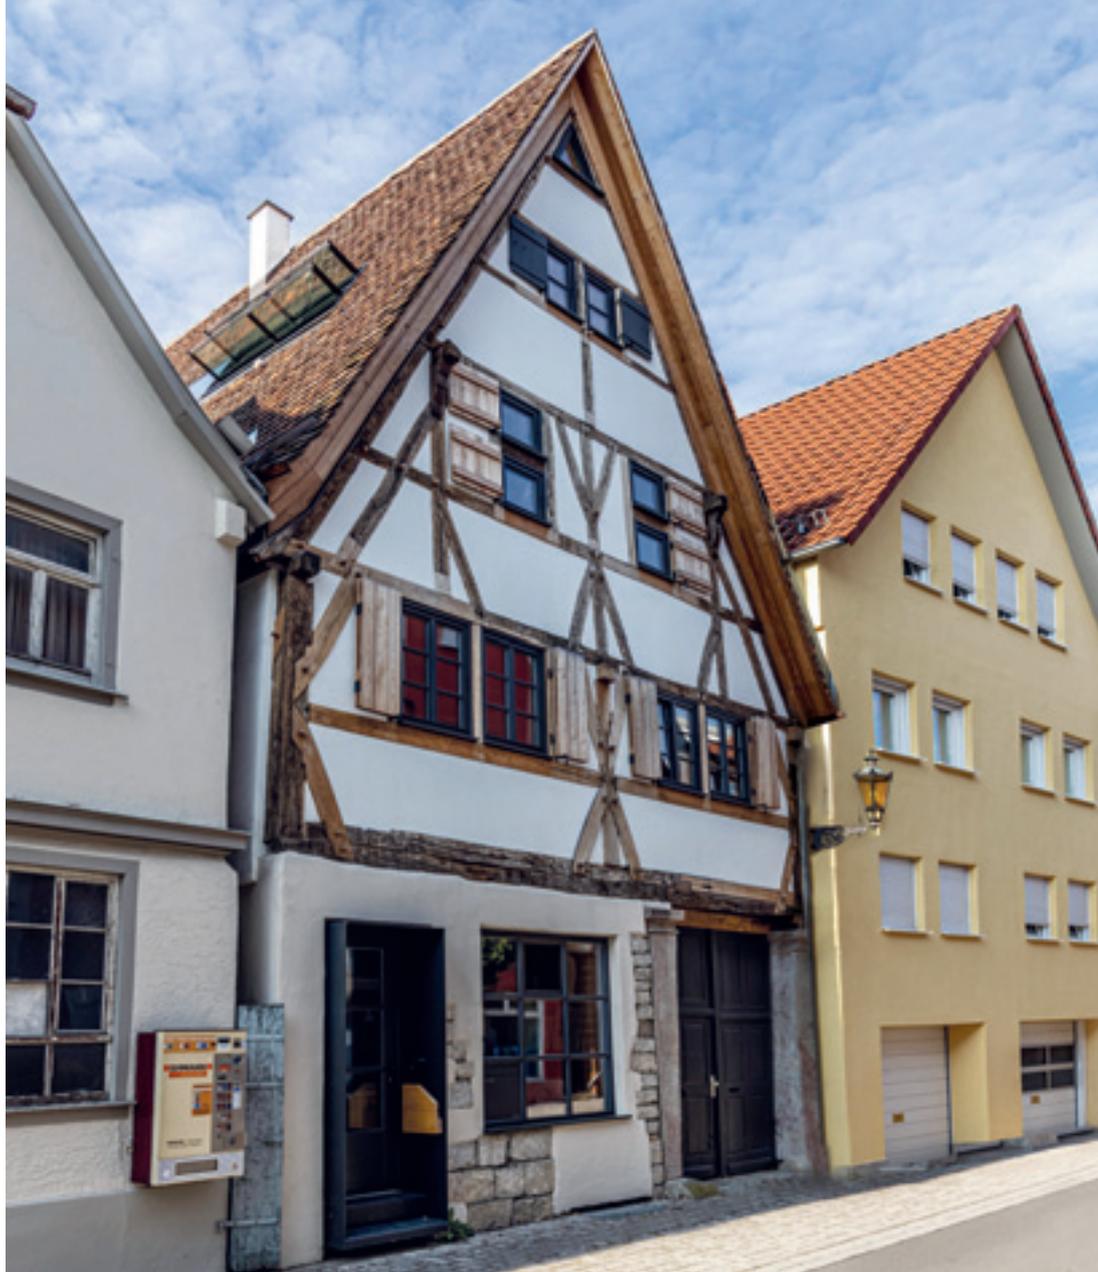
11 Das Haus Ochsen-gasse 13 nach der In-standsetzung. Zustand 2020 mit repariertem mittelalterlichen Sicht-fachwerk.

stimmung mit der Denkmalpflege. Die künstlich angelegten Fehlstellen im Fassadenputz des Erdgeschosses, die den Blick auf ein unspektakuläres Mauerwerk frei geben, werden hoffentlich bei der nächsten Renovierungsmaßnahme geschlossen.

Dem denkmalpflegerischen Konzept entsprechend, wurden auf dem Dach die vorhandenen handgestrichenen Biberschwanzziegel, ergänzt durch gleichartige alte Ziegel, wieder verlegt. Ebenso wurde das die Durchfahrt schließende Torblatt aus dem frühen 19. Jahrhundert samt Schlußpforte erhalten und schreinermäßig instandgesetzt (Abb. 11).
