„Etwas aus den Fugen“ Schadensanalyse und Dokumentation der Evangelischen Kirche in Knittlingen- Hohenklingen

David Grüner/Andreas Stiene

**Knittlingen-Hohenklingen
Evangelische Kirche**
Grundriss 1. DG
Systematischer Plan

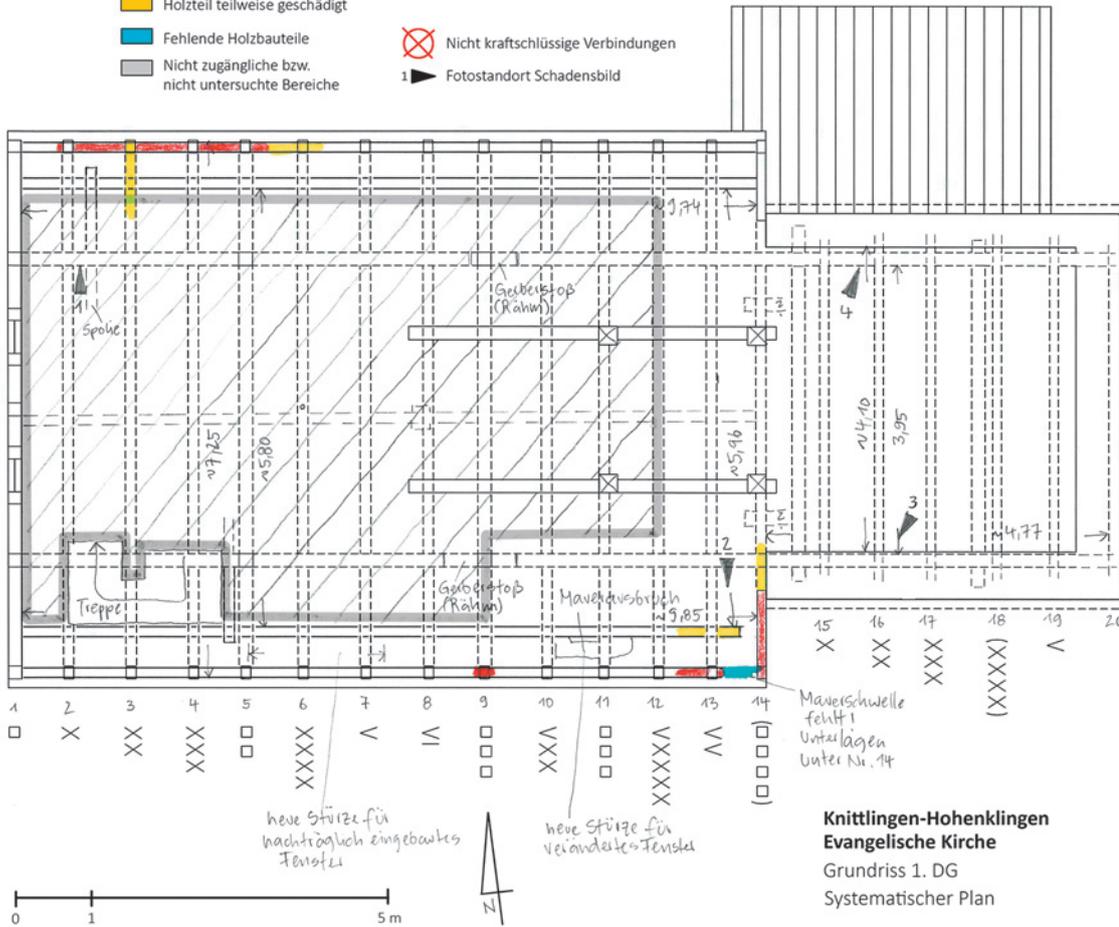
4 Systemgrundriss mit Schadensbildern. Plan: Landesamt für Denkmalpflege.

Schadensbilder: Die gravierendsten Schäden im Traufbereich des Langhauses finden sich an den Mauerswellen der Nordwestecke und im südöstlichen Eckbereich am Übergang zum Chor. Im Langhaus sind 20 von 156 Verbindungen (Sparrendreiecke, Längsverband und schräge Hölzer des Dachreiters) nicht mehr kraftschlüssig. Das eichene Holzwerk ist insgesamt aber sehr gut verarbeitet, ausreichend dimensioniert und zeigt keine auffallenden Verformungen. Im gesamten Dachwerk wurde kein Hausschwammbefall festgestellt und auch Insektenbefall nur partiell gefunden.

Aus statischer Sicht geht es nun primär um die Behebung der Schäden im Dachwerk und die Beobachtung der Rissmessstellen. Nach aktuellem Stand sind lediglich lokale Vernadelungen im Mauerwerk, die Behebung der Schadensbilder im Traufbereich des Langhauses und die Instandsetzung des Chordachwerkes vorgesehen.

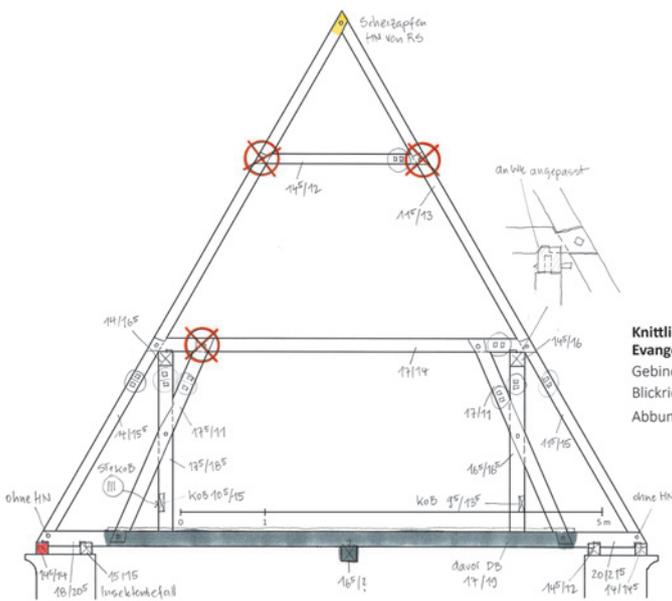
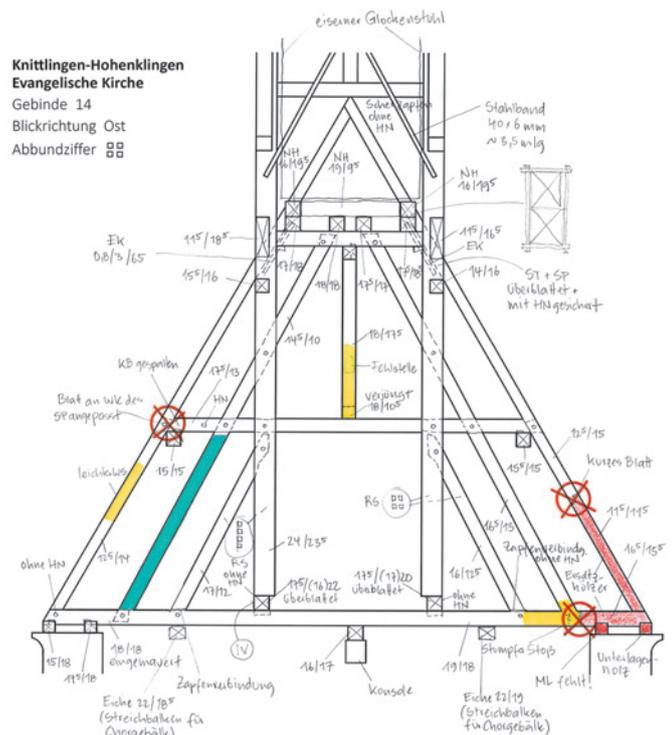
5 Systemquerschnitte mit Schadensbildern von Langhaus und Dachreiter. Plan: Landesamt für Denkmalpflege. (Legende s. Abb. 4)

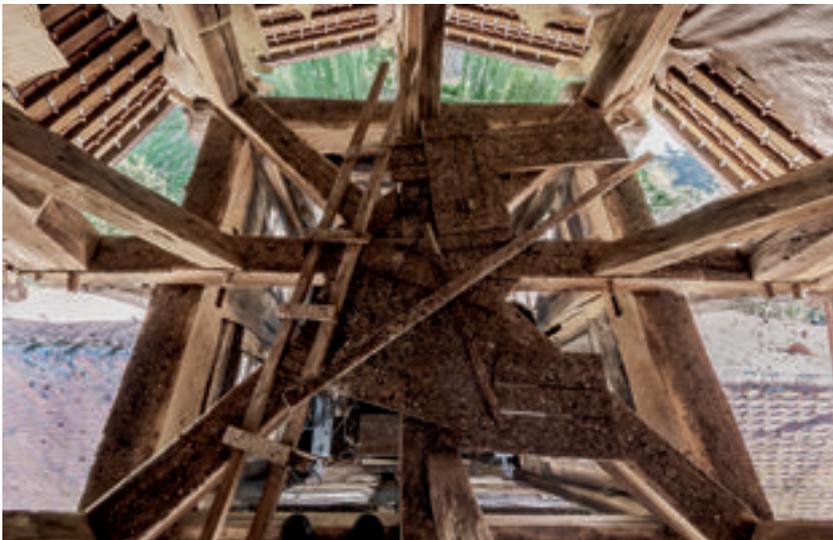
7 Blick auf den Traufbereich des Dachreiters.

Die Konstruktion des Dachreiters ist ohne augenscheinliche Schäden. Einzig die ausgebauten Kopfstreben unterhalb der Traufbalkenlage sind zu erwähnen, die aber wieder ersetzt werden könnten. Als eine mögliche Schadensursache für die Rissbildungen im Kircheninnenraum war angenommen worden, dass die Erweiterung des Geläuts sowie das Schwingen beider Glocken die Ursache dafür sein könnten. Bei einer Schwingungsbeobachtung während des Glockenläutens am 24.06.2020 wurde beim Schwingen der unteren Glocke – die obere Glocke war schon länger vom Läutemotor abgehängt worden – eine Bewegung von circa vier Millimeter am oberen Rand des Glockenstuhles gemessen. Der eiserne Glockenstuhl liegt auf zwei aufgedoppelten Balken auf, die wiederum auf den mittigen Riegeln des Dachreiters ruhen. Die Bewegungen werden über ein kleines Kippmoment dieser Balken aufgefangen. Am Dachreiter selbst ist dagegen keine Bewegung spürbar.

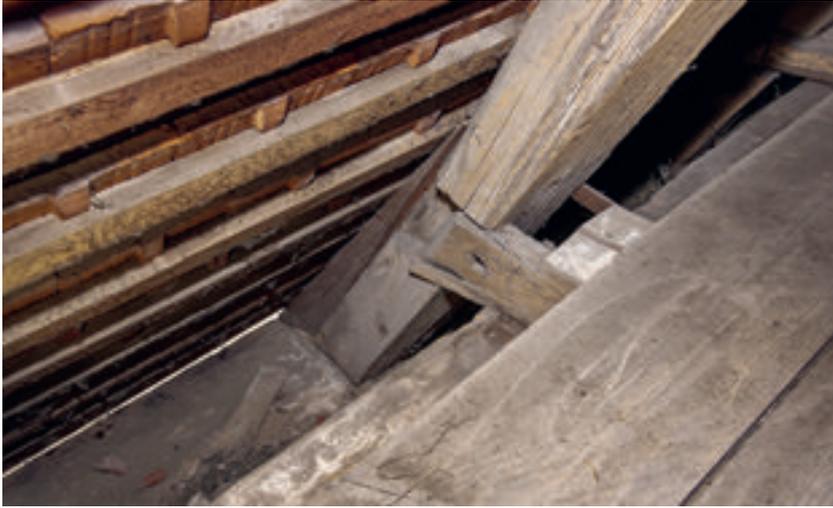
Der Schadensschwerpunkt des Chordachstuhles liegt in den nicht kraftschlüssigen Verbindungen der Balkenlage mit den Sparren (Abb. 10). Insgesamt sind 12 von 25 Verbindungen betroffen. Da die Blattverbindungen bis zu sieben Zentimeter

10 Stark verschobene, nicht kraftschlüssige Blattverbinding.

auseinandergeschieden sind, stützen sich die Sparrenenden nun direkt auf die Mauerkrone des Chores. Dieser Umstand muss dringend dadurch behoben werden, dass die Blattverbindungen wieder kraftschlüssig zusammengeführt und gesichert sowie die Sparrenenden etwas gekürzt werden. Ursache für den Schadensschwerpunkt dürften die Aufzugsgewichte der Turmuhr sein. Die heutzutage nur noch selten anzutreffende händische Bedienung und Wartung der Turmuhr wird in Hohenklingen seit Generationen täglich von ortsansässigen Familien durchgeführt. Dazu werden die drei 20 kg schweren Gewichte für Stunden- und Zwischenschlag für die Dauer von circa 24 Stunden aufgezogen.
