Zehn hölzerne Fallstufen

Das Schwabentorwehr in Freiburg

Katharina Herrmann/Stefan King

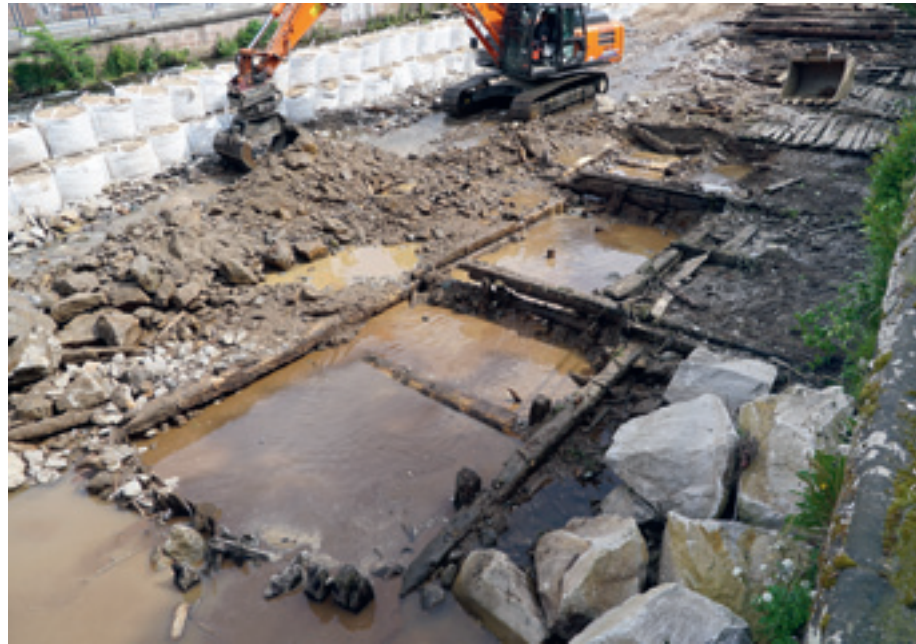
2 Durch Ausheben der Füllung freigelegter hölzerner Unterbau zwischen den Fallstufen G (hinten) und I (vorne) im südlichen Bereich des Flussbetts.

Die Fallstufen wurden von zwei oder mehr aufeinanderliegenden Schwellbalken gebildet, die zusammen mit weiteren parallel verlegten Zwischenschwellen als Unterkonstruktion zur Befestigung der Bretterauflage dienten (Abb. 2). Darunter lagen Längsschwellen und unter diesen stellenweise wiederum Querschwellen, was einen regelrechten Balkenrost entstehen ließ. Alle Schwellbalken waren aus Nadelholz hergestellt, zusammengehalten von geschmiedeten Eisennägeln, von denen Einzelne Längen von bis zu 100 cm erreichten. Die Auflagebretter waren in mehreren Lagen verlegt und mit langen Sparrennägeln aus maschineller Fertigung befestigt, demzufolge sie aus jüngerer Zeit herrührten.

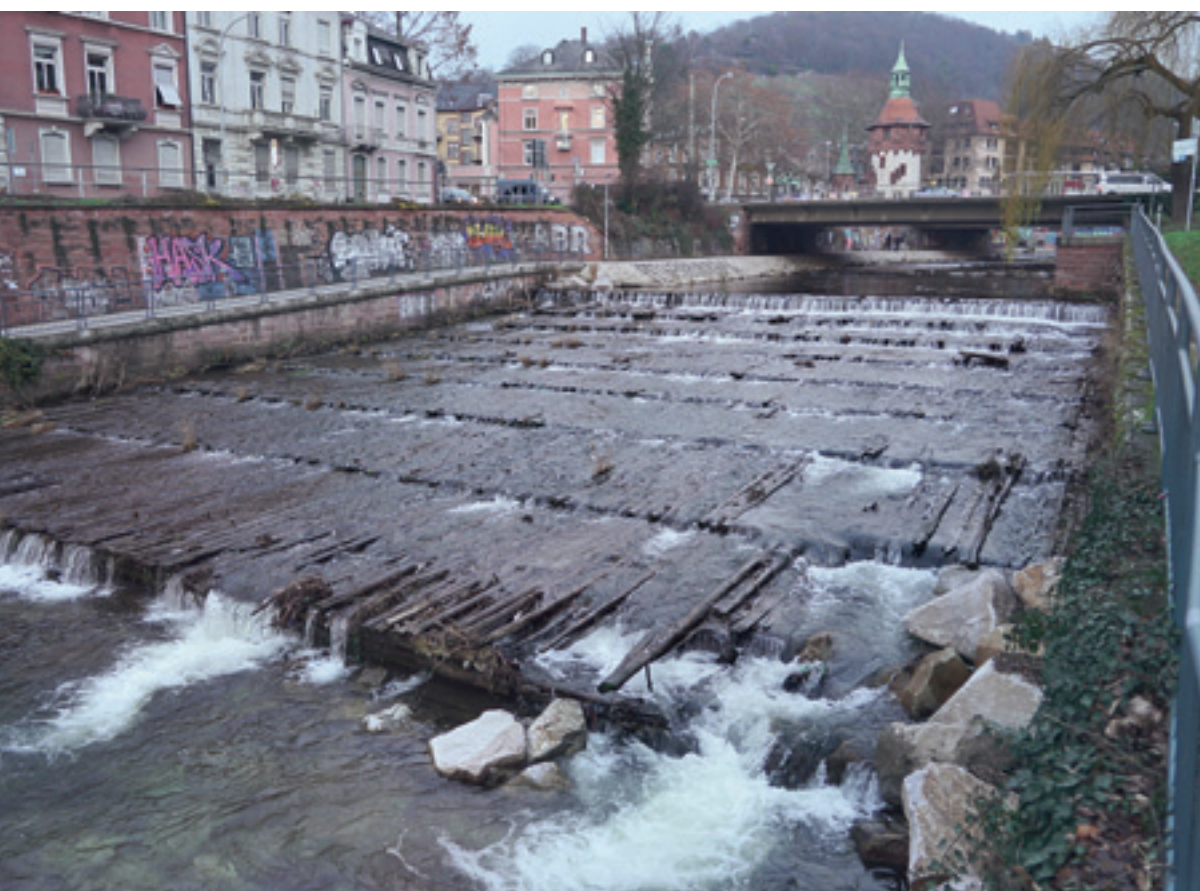
eine Fläche von knapp 940 qm, und überwand eine Fallhöhe von 260 cm (Abb. 3). Sie setzte sich aus zehn holzbeschlagenen Flächen mit jeweils einer Fallstufe zusammen. Die oberste Fallstufe A mit 66 cm und Stufe I unten mit 56 cm wiesen die größten Höhendifferenzen auf, während die dazwischenliegenden von 9 bis 26 cm variierten. Im Grundriss vollzogen die unteren drei Fallstufenkanten eine leichte Verschwenkung, um sich dem gekrümmten Verlauf des Flussbetts anzupassen. Flussabwärts querten weitere Fallstufen in zunächst noch geringen Abständen das Flussbett.

3 Das Schwabentorwehr als hölzernes Wasserbauwerk von 39 m Länge und 24 m Breite, Blick von Südwesten.

machten eine große Breite erforderlich, zugleich musste aber sichergestellt werden, dass sich auch geringe Wassermengen über die ganze Breite verteilen, um die Holzkonstruktion beständig feucht zu halten, denn häufige Wechsel zwischen feucht und trocken hätten sie binnen kurzer Zeit verrotten lassen. Aus diesen Randbedingungen erklärt sich die Form des Wehrs.

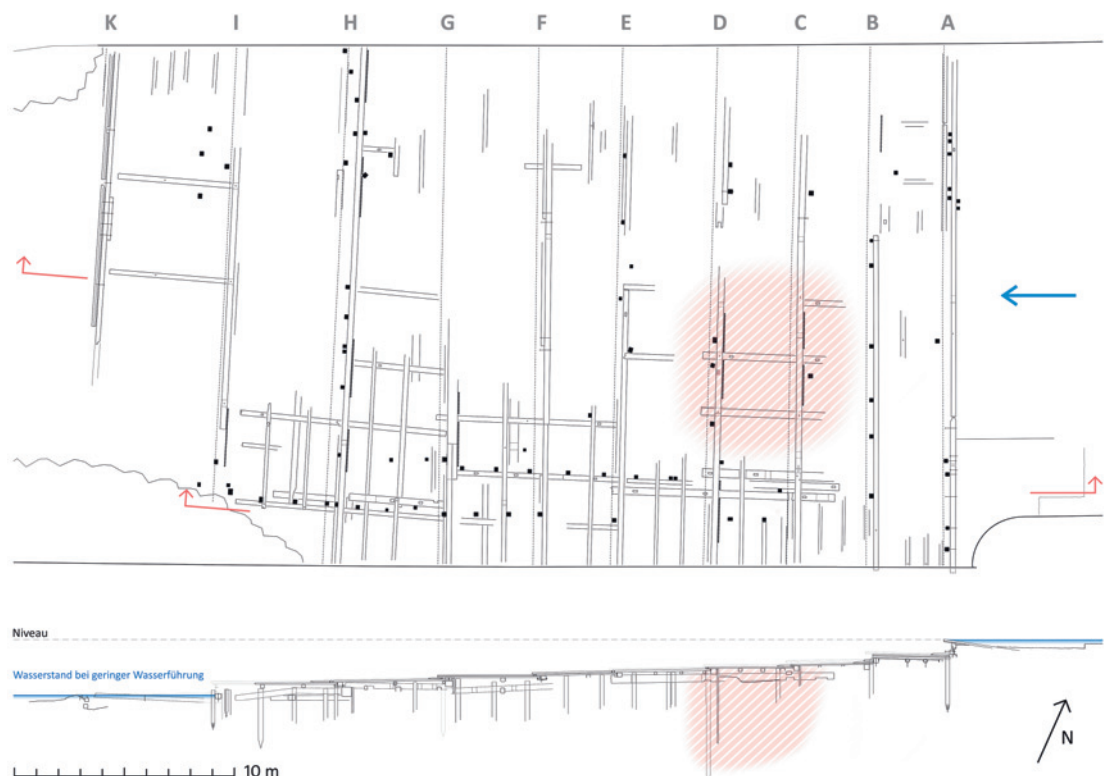
4 Grundriss und Längsschnitt der Wehranlage mit farblicher Markierung des Bereichs mit Pfählen und Staken von außergewöhnlicher Länge sowie tief im Grund eingebetteter Längsschwellen mit Dendro-Daten um 1800.

Im Bereich entlang der nördlichen, rechten Ufermauer hatte die Unterkonstruktion nur wenig Tiefgang. Dort genügten offenbar eine Lage Längsschwellen und einige Pfähle, um die Fallstufenschwellen in Position zu halten. Für den südlichen Bereich, wo der Schwellenrost mehrere Lagen in die Tiefe reichte, darf deshalb angenommen werden, dass eine tiefere Rinne aufgefüllt und befestigt worden war. Hier hielt Fallstufe D einige Überraschungen bereit. Die dort gezogenen Pfähle saßen bis zu 5 m tief im Untergrund, ohne dass deren Spitzen einen Eisenbeschlag trugen, sodass ausgeschlossen werden kann, dass sie in den mit Wackensteinen durchsetzten Untergrund eingrammt worden waren. Zudem wurden dort Staken in Form dünner Spalthölzer von bis 3,5 m Länge aus dem Grund gezogen. Und nicht zufällig konzentrierten sich an dieser Stelle die frühesten Dendro-Daten aus den Jahren um 1800 für einen der langen Pfähle sowie drei starke Längsschwellen in unterster Lage und regelmäßiger Verteilung (Abb. 4).

Diese Situation kann nicht anders interpretiert werden, als dass hier durch den Sturz des Wassers über eine hohe Fallstufe der Untergrund ausgeschwemmt worden und eine besonders tiefe Kuhle entstanden war. Die um 1800 datierten Hölzer rührten somit von einer Reparatur eines damals bereits bestehenden Wehrs her, das durch Unterspülung Schaden genommen hatte. Von der vorausgehenden Anlage konnten jedoch keine Bauteile erkannt und datiert werden. Die Lage der Kuhle nahe der südlichen Ufermauer zeigt einen etwas nach Süden gerückten bzw. in weiterem Bogen geführten Verlauf des Flussbetts an. Da später keine tiefen Auswaschungen mehr entstanden waren, hatte man das Problem offenbar durch die Schaffung eines festen Untergrunds und vermutlich auch durch eine Aufgliederung in mehrere kleinere Fallstufen erfolgreich gemeistert.

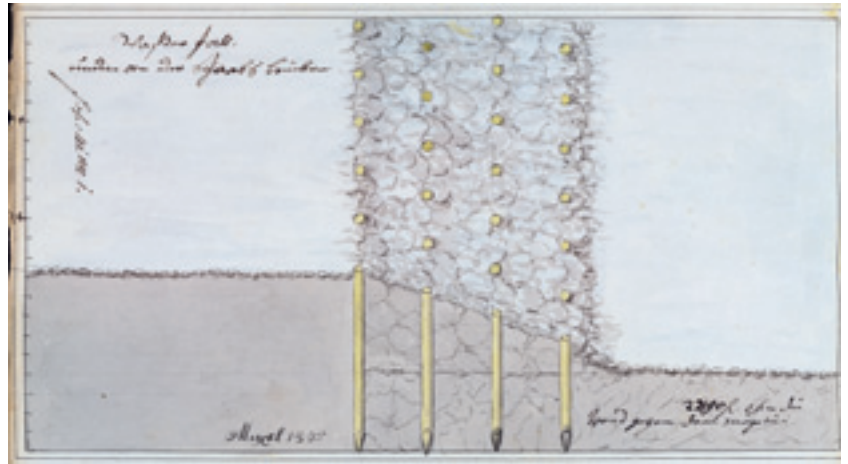
Eine Zeichnung aus dem Jahr 1805 zeigt unter dem Titel „Wasserfall unden an der Schwabsbrücken“ eine Wehranlage in der Form einer kurzen steilen Rampe, aufgebaut aus eingerammten Pfählen mit eisenbeschlagenen Spitzen und dicken Steinpackungen dazwischen (Abb. 5). Der Zeichnung ist nicht zu entnehmen, ob sie den Zustand eines damals bestehenden Wehrs zeigt oder ob es sich um eine vorgesehene Planung handelt. Da jedoch auch ein Gemälde von 1794 mit der Schwabentorbrücke als Motiv eine kurze steile Rampe zur Darstellung bringt, dürfte sie als eine Bestandsdarstellung oder Reparaturzeichnung anzusprechen sein. In dem in steilem Winkel herabstürzenden Wasser darf die Ursache für die tiefe Ausspülung gesucht werden.

5 „Wasserfall unden an der Schwabsbrücken“ von 1805. Zur Darstellung kam ein Wehr in der Form einer steilen Rampe.

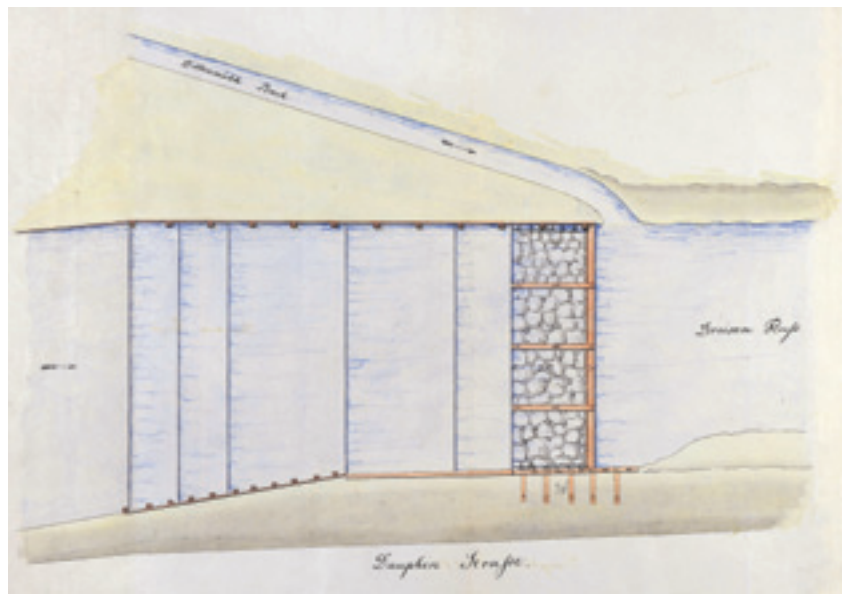
Die nachfolgende Wehranlage brach fortan die Kraft des Wassers. Dieser Zustand kam vermutlich in einem Plan von 1847 zur Darstellung (Abb. 6). Er zeigt das Wehr stark in die Länge gezogen mit einer Aufgliederung in insgesamt sieben Fallstufen. Da es keinerlei Dendro-Daten für diese Zeit gibt, ist zu vermuten, dass hier der nach 1805 geschaffene Zustand wiedergegeben ist. Für die unterste Ebene ist der Aufbau demonstriert, bestehend aus einer Fallstufenschwelle, die von Längsschwellen in Position gehalten wird, und einer Füllung aus großen Steinbrocken – also im Prinzip so, wie es beim Abbruch angetroffen wurde. Die Uferbefestigung besteht in der Zeichnung teilweise aus Randbalken mit einer Sicherung durch Stichbalken, die in den Hang hineinlaufen, teilweise aus Pfahlreihen mit gegen das Erdreich gestellten Dielen. Es dürfte sich um jene Pfahlreihen handeln, die beim Abbruch parallel zum südlichen Ufer aufgefallen waren.

6 „Situationsplan über das Dreisamwahr bei dem Holzmagazin“ von 1847. Die Anlage ist in sechs Ebenen mit sieben niedrigen Fallstufen aufgliedert; Norden liegt unten.

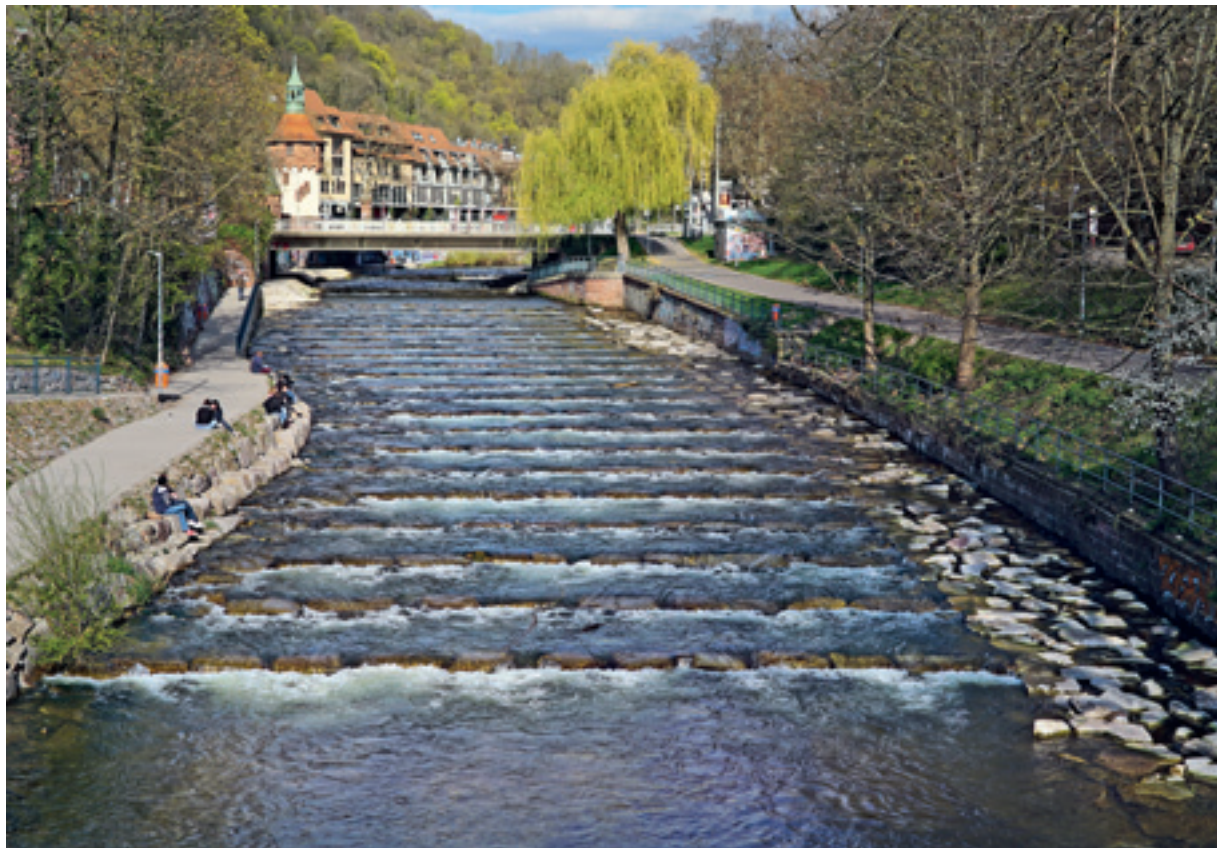
7 Das 2019 aus Granitbrocken neu gefügte Schwabentorwehr, das sich über eine Länge von 113 m erstreckt und das Wasser über 22 gestaffelt angeordnete flache Becken ergießen lässt, die zusammen eine Fallhöhe von 3,8 m überwinden.

Der vollständige Ersatz wurde schließlich 2019 vollzogen und dafür alle Spuren des alten Wehrs getilgt (Abb. 7). Um den Fischaufstieg zu ermöglichen, wurde die Länge auf 113 m gestreckt, das Zweieinhalbfache des hölzernen Wehrs, und durch den Ersatz unterhalb gelegener Stufenschwellen auch die Gesamtfallhöhe auf 3,8 m vergrößert. Statt leicht geneigter Ebenen staffeln sich nun 22 flache Becken, sodass das Wehr in ganzer Breite als Fischtreppe dient.
