Auch Gegensätze werden konserviert

Die Architekten der katholischen Pfarrkirche St. Cyriakus und Laurentius in Karlsruhe-Bulach

Ute Fahrbach-Dreher

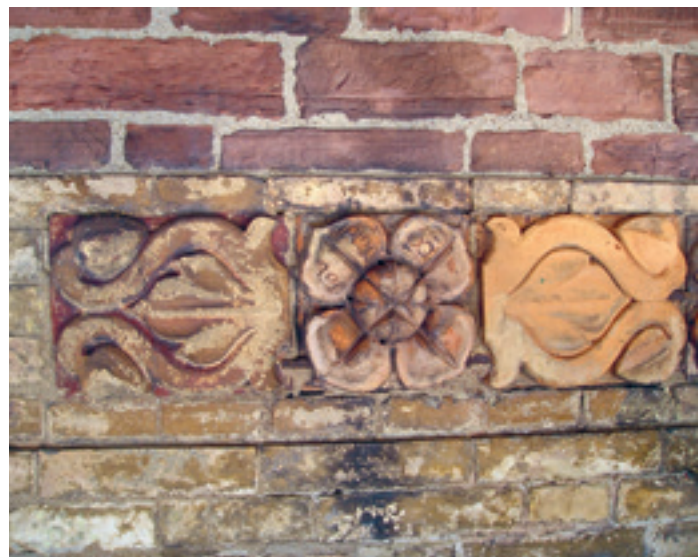
3 Terracottafries mit einer erneuerten Platte von 1879, Aufnahme von 2014.

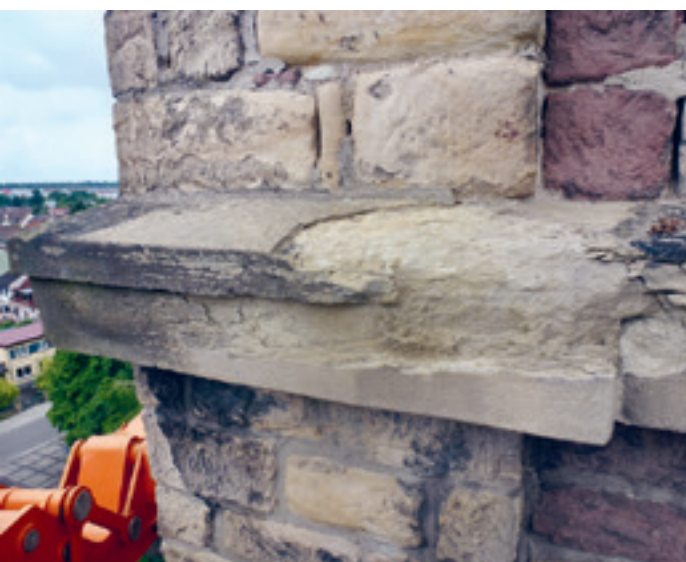
Großer Wert wurde auf die Fugensanierung gelegt. Beton in den Fugen hatte

7 Schadhafter Schilfsandstein und Fugen mit unterschiedlichen Mörteln, meist harter, wasserundurchlässiger Beton 2013.

überall zu Schäden geführt (Abb. 7) und wurde
deshalb entfernt und durch einen Kalkmörtel mit
Zuschlägen aus farbigem Sand ersetzt. Unter
dem Zifferblatt der Uhr waren alte Fugenmörtel
erhalten und konnten nachgemischt werden. Der
Kalkmörtel wird künftig für einen besseren Was-
serhaushalt zwischen Sandstein und Fuge sor-
gen. Aufwendig war die Erhaltung der Turmspit-
ze mit der Inschrift von 1886, die die Erneuerung
des Nordturms nach Blitzschlag dokumentiert.
Feine Risse im Stein, die statisch nicht bedeutend
sind, wurden mineralisch überschlämmt, um sie
vor eindringendem Wasser zu schützen. Die
Dächer wurden gemäß baugeschichtlicher Er-
kenntnis mit Biberschwanzziegeln mit Hand-
strichrelief gedeckt, Firste, Grate und Ortgänge
mit Schiefer.
