Die Kapelle für Grünewalds Madonnenbild in Stuppach

2012 ertüchtigt, präsentiert und bewahrt sie das Gemälde noch besser

Judith Breuer

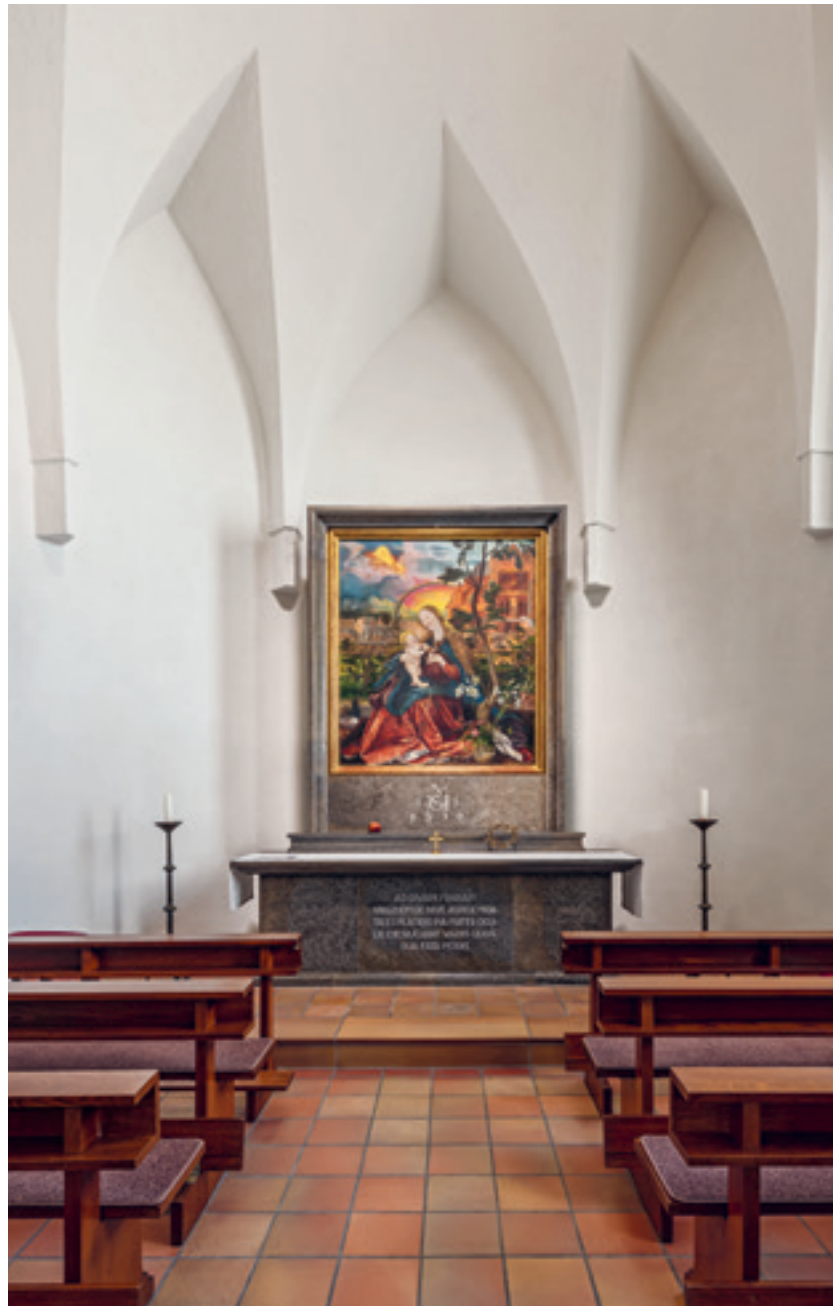
3 Der Altar mit dem restaurierten Madonnenbild Grünewalds in der ertüchtigten Kapelle, Zustand 2022.

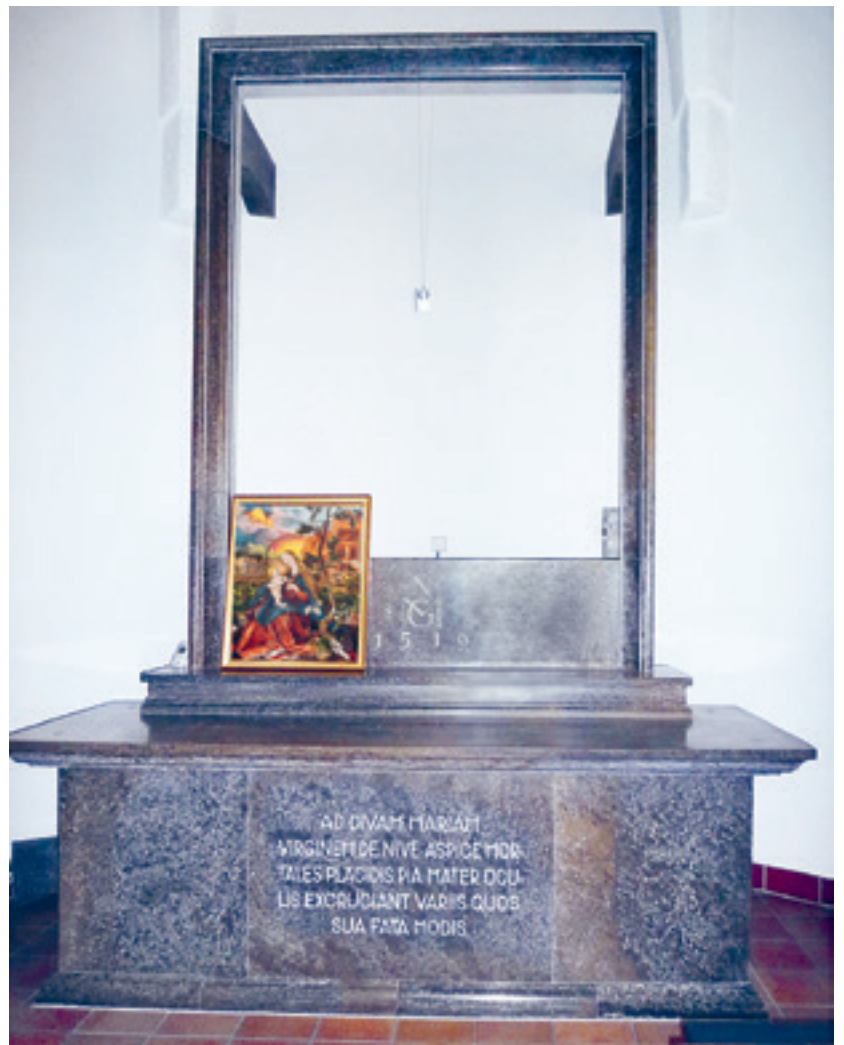
6 Der Altar nach Ausbau des Grünewald'schen Bildes im Jahr 2011 mit kleinem Stellvertreter. Zu erkennen sind die steinernen Streben zwischen Altargewände und Kapellenmauer.
