Der Wildenhof in Lenzkirch-Raitenbuch

Nachhaltige Fortschreibung der Sanierung eines Schwarzwaldhofs

Dagmar Hackländer

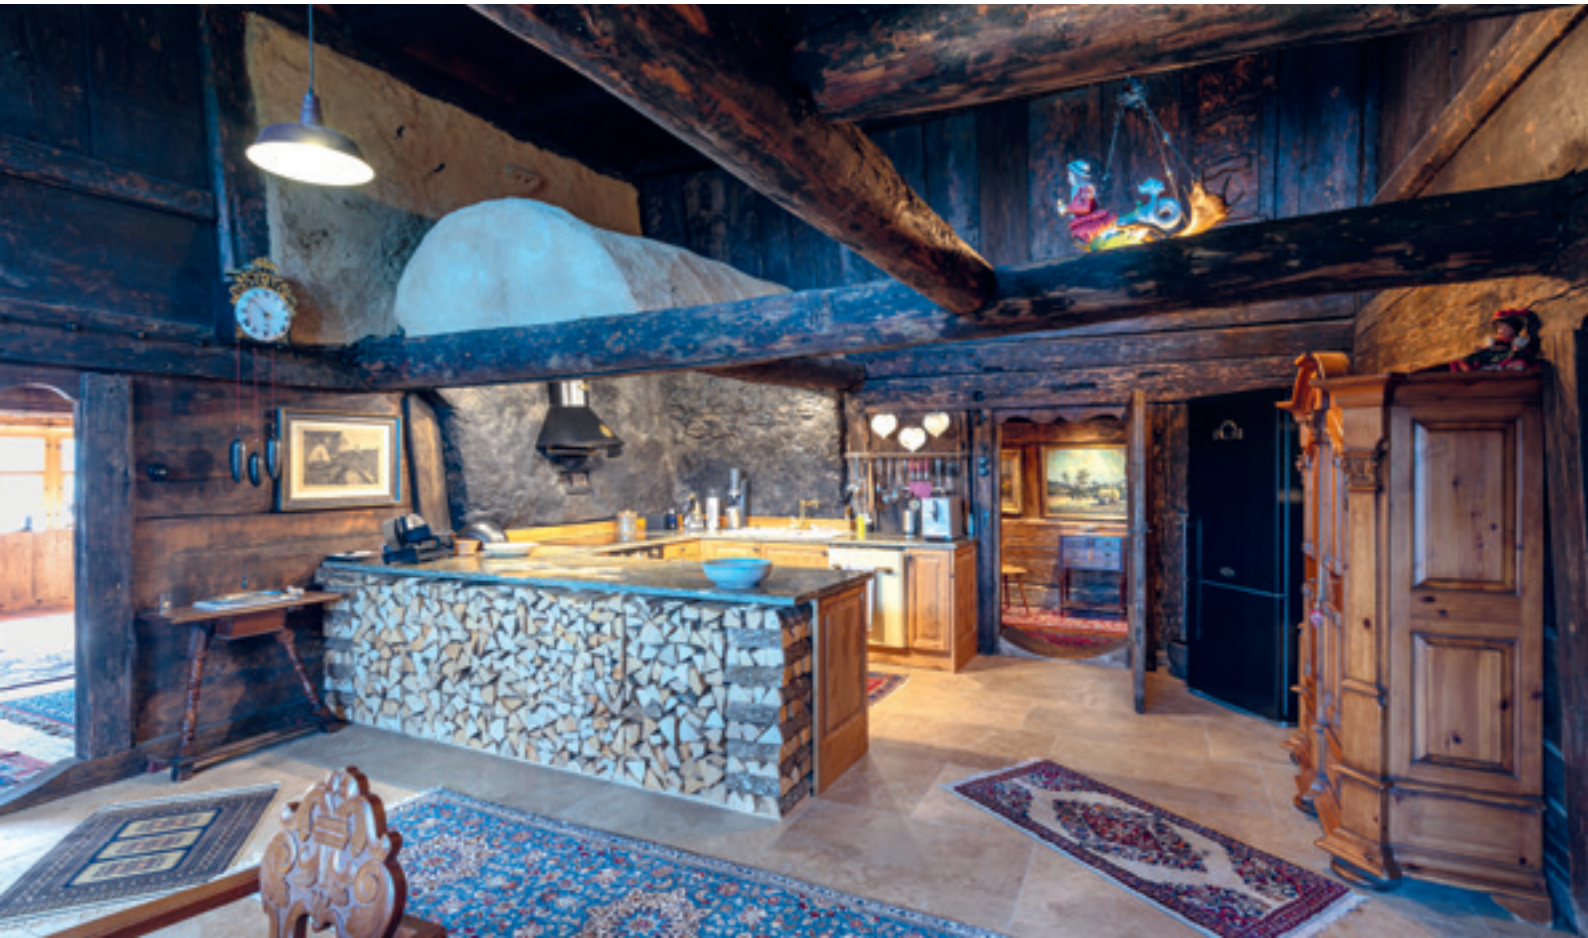
1 Restaurierte Rauchküche mit zwei Gwölmern aus der Bauzeit von 1728.

2016 erfolgte die Restaurierung der Rauchküche mit ihrem vorhandenem „Gewölm“, die man mit teilweise öffentlichen Veranstaltungen einem breiteren Publikum zugänglich machte (Abb. 5).

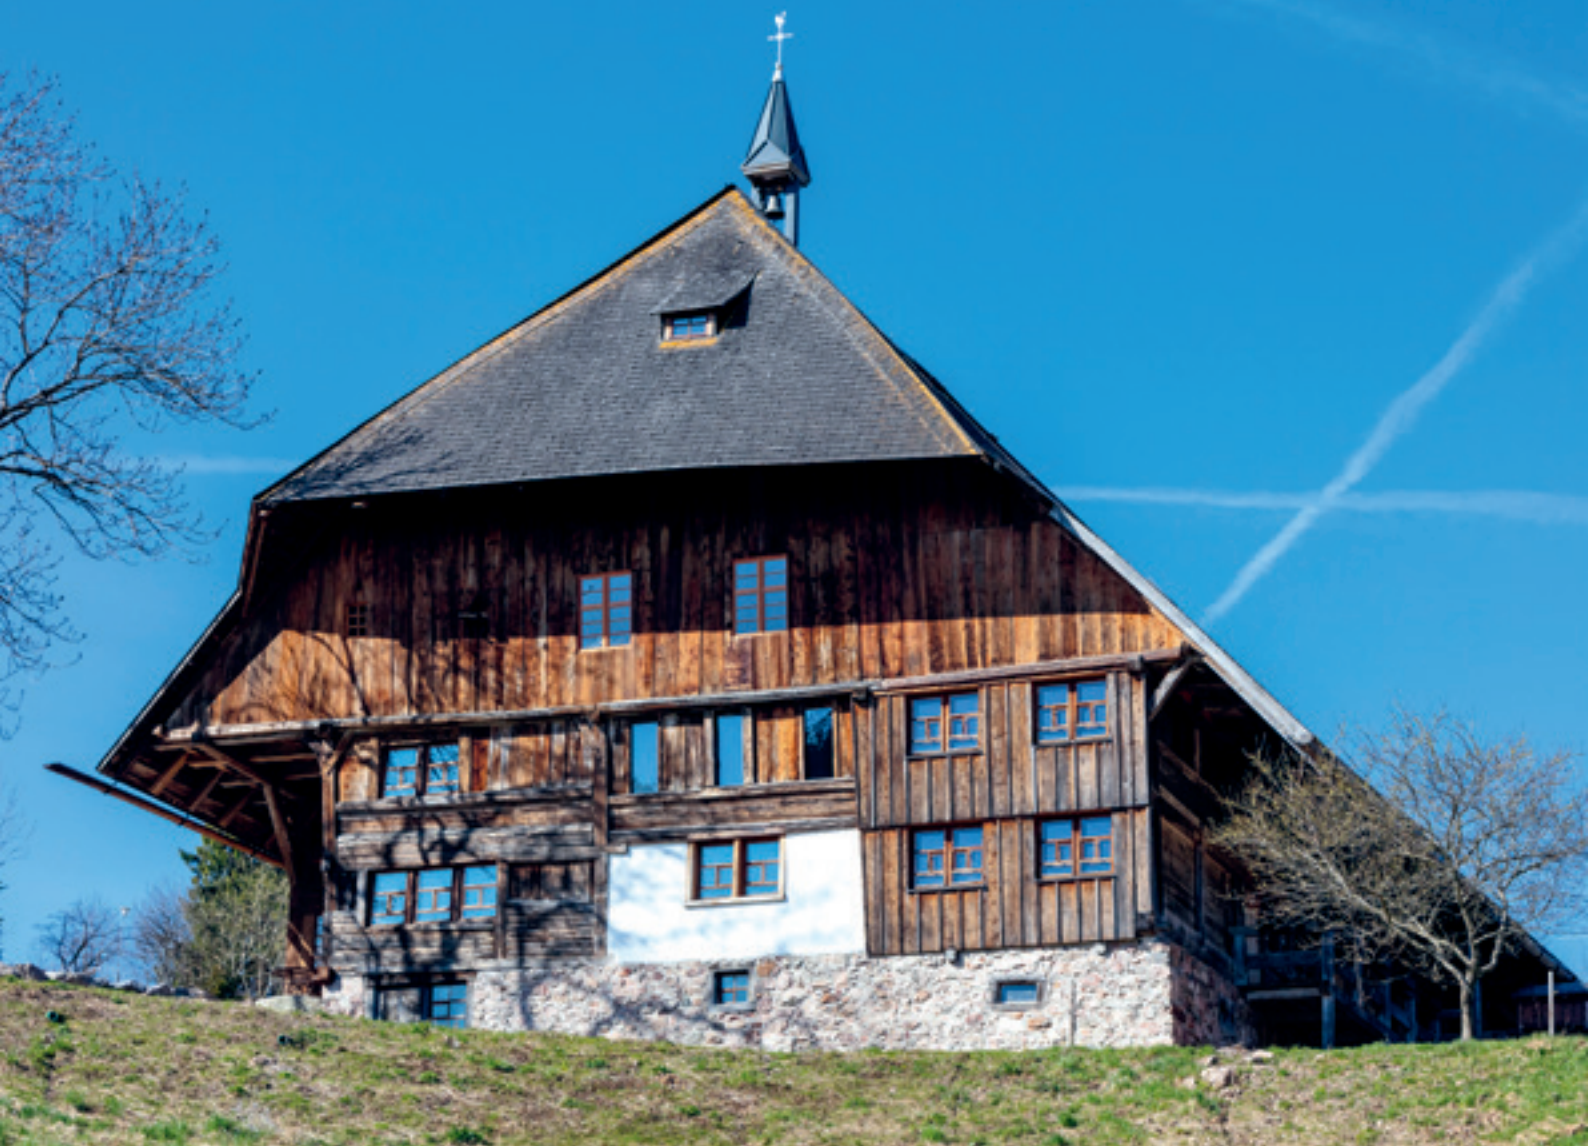
2 Blick auf den Wildenhof von Südwesten nach der Instandsetzung.

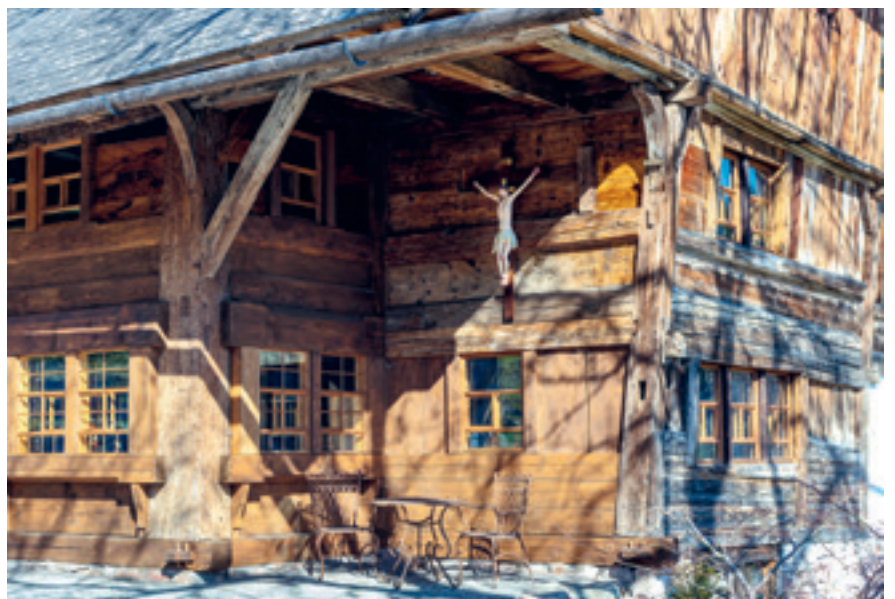
3 Südostfassade – mit Fensterband der Wohnstube.

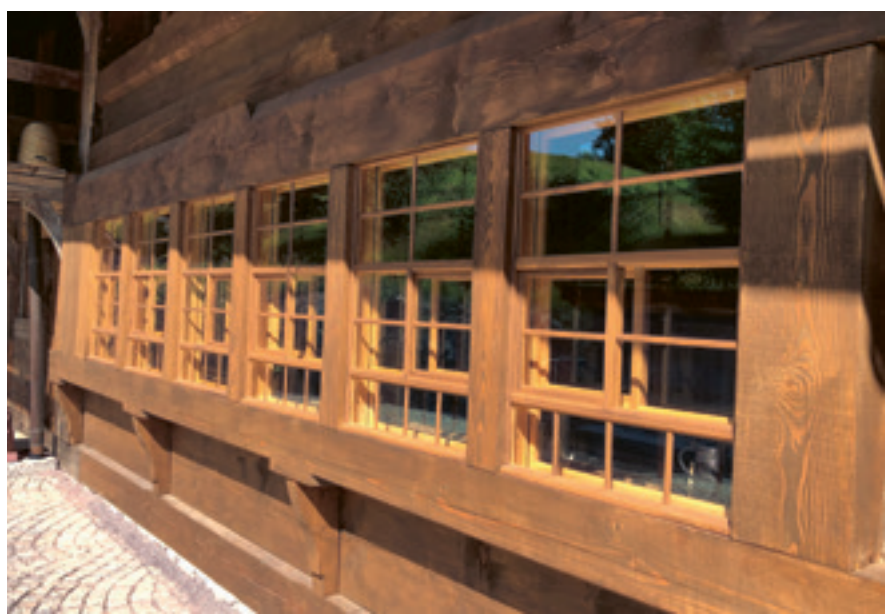
4 Rekonstruiertes Fensterband der Wohnstube als Kastenfenster mit Schiebeflügel.

derung des Originalzustands des 18. Jahrhunderts als Alemannisches Fensterband wiederhergestellt werden konnte. Die Gestaltung der Fenster auf der Südseite folgte den Vorgaben durch die nordseitigen Bestandsfenster. Das Kastenfensterprinzip mit zwei einfach verglasten Sprossenfenstern mit den charakteristischen Schiebeflügeln ist wieder aufgegriffen worden. Technisch wurden die Fenster optimiert durch Erhöhung der Winddichtigkeit und Verwendung von beschichtetem Glas zur Verbesserung des U-Wertes ($1,7 \text{ W/qm} \times \text{K}$). Alle Fenster sind neu aus Weißtannenholz hergestellt.

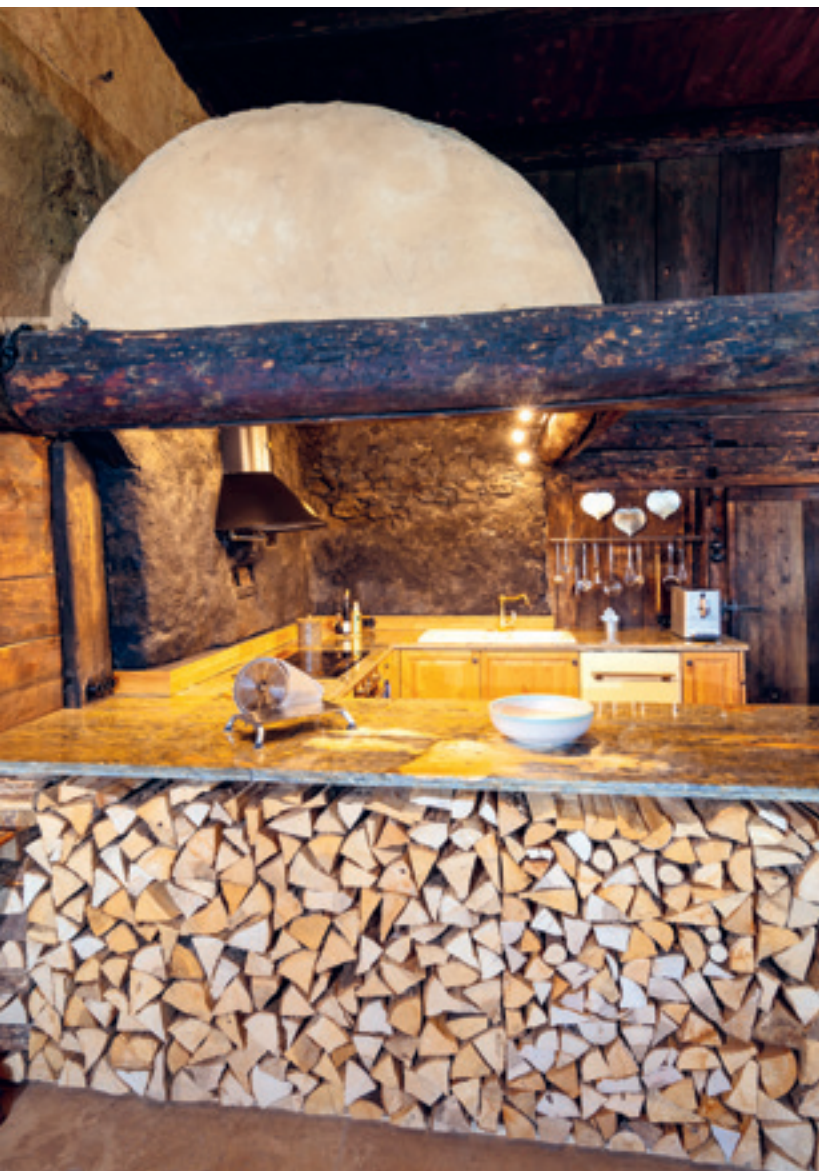
5 Rauchküche mit Gewölm.

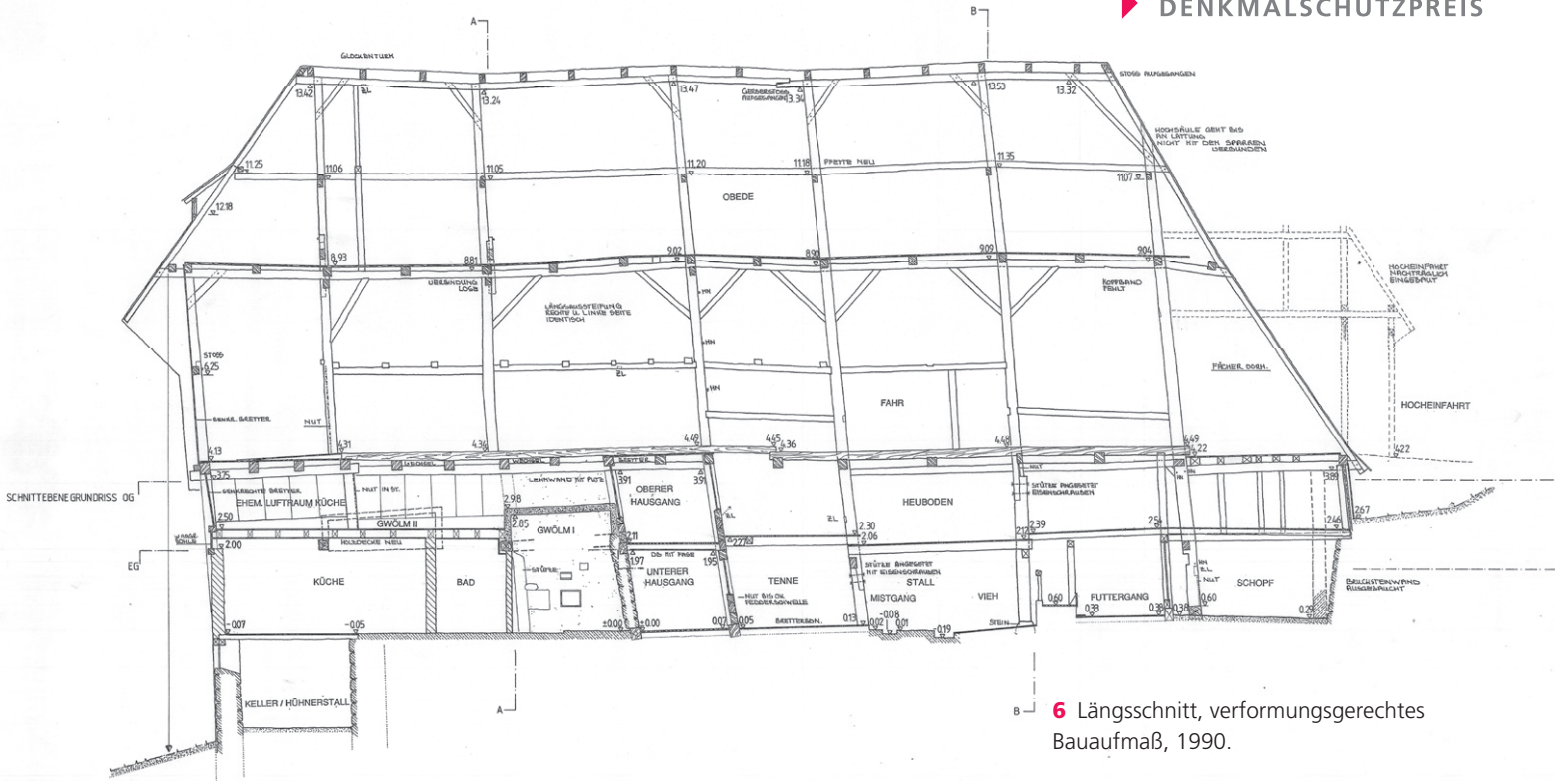
Wegen der kritischen Situation musste zunächst das Tragwerk als Sofortmaßnahme gesichert werden, dann erfolgten von der Bergseite aus die eigentlichen Reparaturen und Ergänzungen der Holzkonstruktion. Aber die Maßnahmen gestalteten sich schwierig. Die größte Herausforderung für alle Restaurierungsarbeiten war der Umgang mit der durch Berg- und Winddruck entstandenen extremen Verformung des Gebäudes. Die kippende Fassade zeigte eine starke Neigung von 1,30 m, was entsprechende konstruktive Folgen für das Baugesfüge mit sich brachte (Abb. 6). Die

6 Längsschnitt, verformungsgerechtes Bauaufmaß, 1990.

Schräglage der Konstruktion in Talrichtung musste stabilisiert, die auf Grund des Bergdrucks baufällige Bergmauer wiederhergestellt und die Absenkungen in der Stallzone angehoben werden. Eine vertikale Rückverformung hätte zu erheblichem Substanzverlust geführt, sodass man sich für die Stabilisierung des Gebäudes in der angetroffenen Lage entschied. Dabei wurden die Arbeiten Zug um Zug in situ projektiert und umgesetzt.

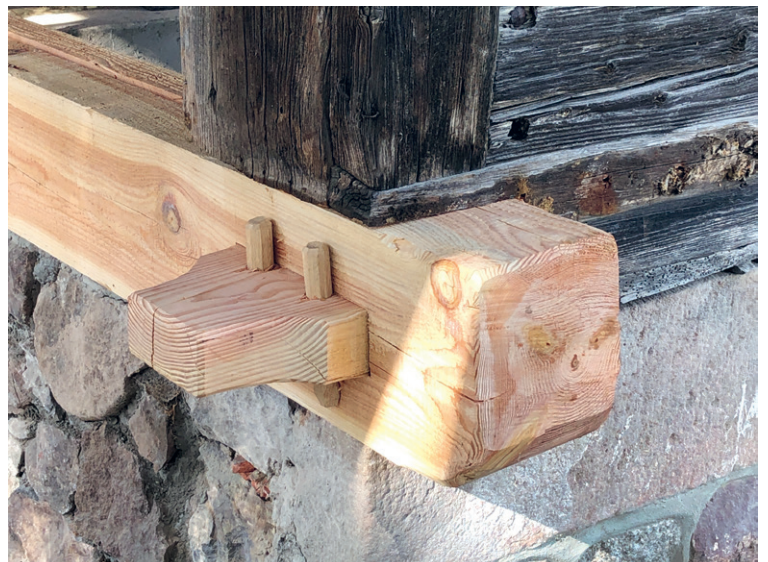
Es folgte eine komplexe Instandsetzung des primären Tragwerks, welches wieder in einen funktionsfähigen Zustand gebracht werden musste. Der Schwellenkranz, auf dem die gesamte Konstruktion stand, war weitgehend zerstört (Abb. 7). Die Stützen erhielten neue Einzelfundamente. Die historische Konstruktion der Blockwände wurde wieder aufgegriffen und als Wandscheiben in traditioneller Form zur statischen Ertüchtigung im Stallbereich wiederhergestellt. In Verbindung mit den Wandscheiben in den Gefachen wurde die voluminöse Holzkonstruktion mit Andreaskreuzen in der Firstachse und Deckenscheiben in der Deckengebälkesebene in seiner Lage gesichert.

7 Reparatur und Ergänzung am bauzeitlichen Eckständer und im geschädigten Schwellenbereich.

musste das Primärtragwerk des Wohnteils repariert werden. Die durch Fäulnis geschädigten Hölzer wurden auf gesundes tragfähiges Holz zurückgeschnitten und mit neuen Reparaturhölzern ergänzt sowie kraftschlüssig verbunden.

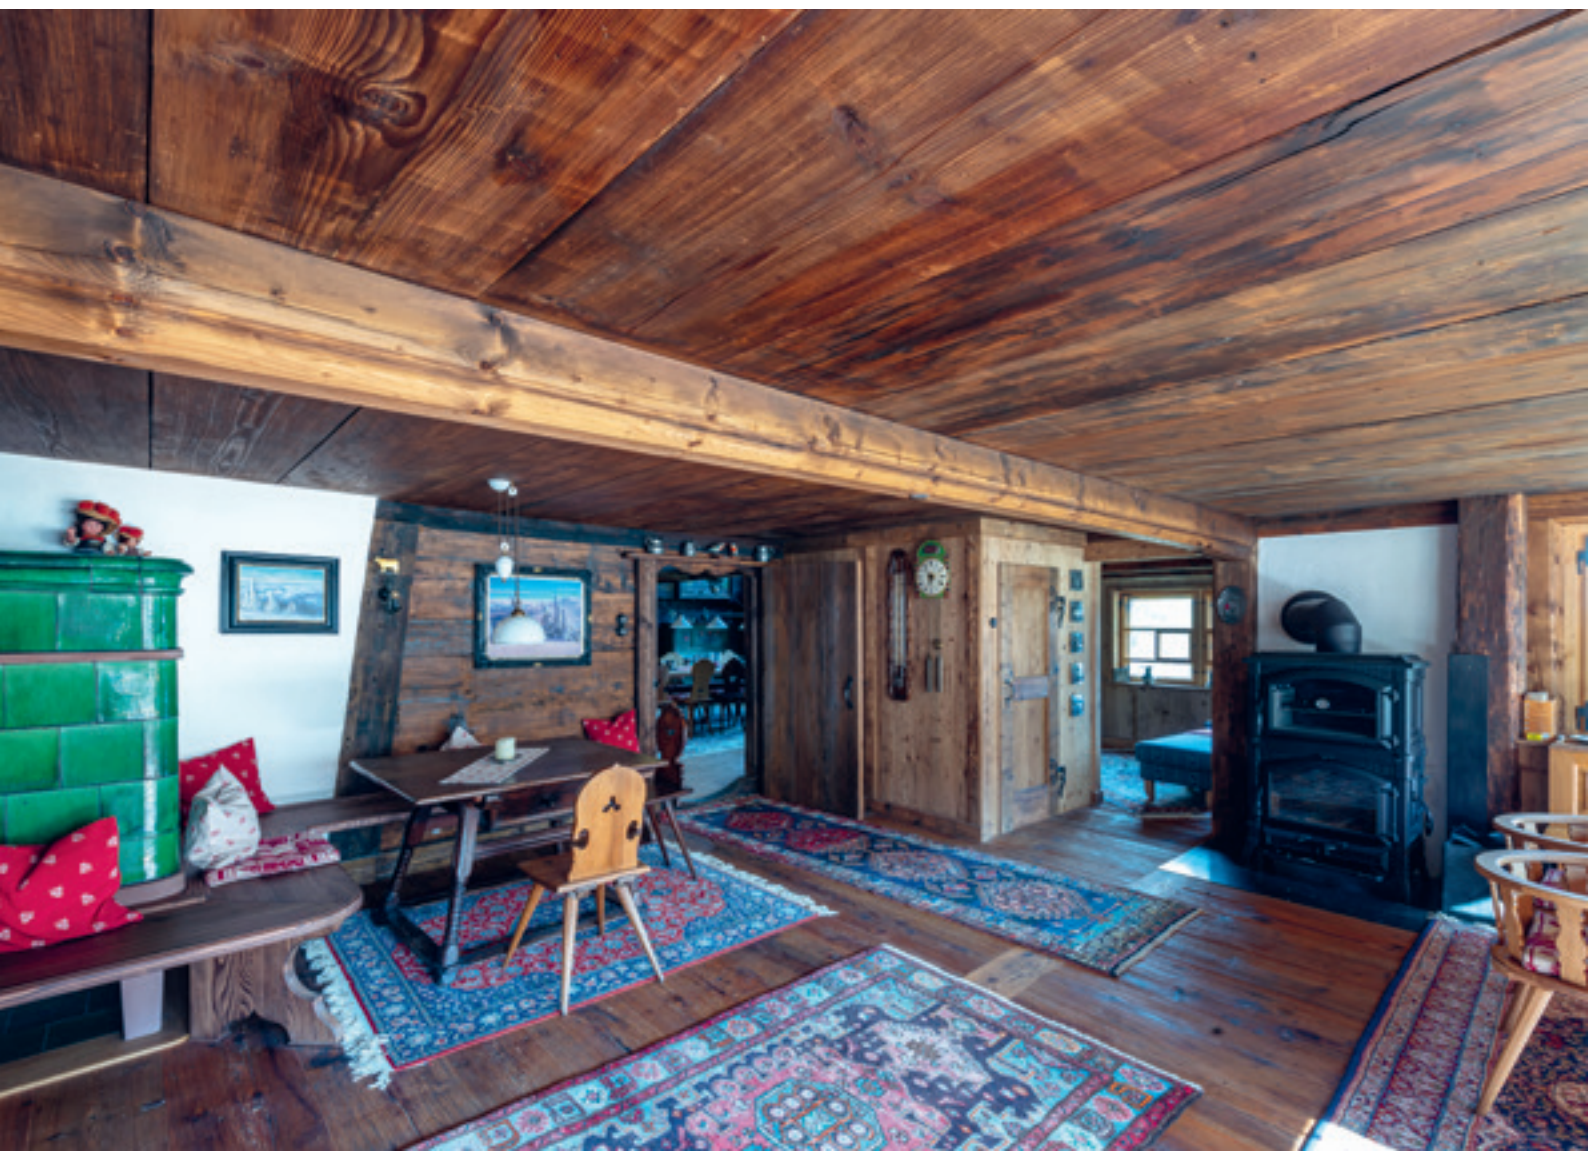
8 Blick in die Wohnstube mit rekonstruiertem Sohlbalken der Decke, Kachelofen und bauzeitlich erhaltenem Stegenkasten.

Von der historischen Innenausstattung des 18. Jahrhunderts in der Wohnstube waren 1990 nur noch Fragmente anzutreffen. Die vorhandenen Ständerbohlenwände und die Bohhlendecken wurden repariert und ergänzt. Der für die Stube

typische Sohlbalken wurde nach historischer Vorlage rekonstruiert. Die energetische Ertüchtigung der Außenwände erfolgte von innen und wurde mit Fichtensperrholzplatten ausgebildet sowie mit Holzzellulose gedämmt. Den gleichen Aufbau erhielten die neu hergestellten Fußböden. Da sich in der Stube nachweislich ein Kachelofen befand, wurde ein solcher nach Befund an gleicher Stelle aus historischen Bauteilen rekonstruiert, um das Bild der Stube zu schließen (Abb. 8). Als Besonderheit ist die neu im ehemaligen Stegenkasten eingebaute, maßangefertigte Hebeanlage zu erwähnen, welche in die obere Schlafstube hinaufführt. Dadurch konnten sich die Eigentümer auf denkmalverträgliche Weise eine Barrierefreiheit im Kulturdenkmal ermöglichen (Abb. 9; 10). Die bereits sanierte Rauchküche ist im Rahmen der aktuellen Maßnahme noch-

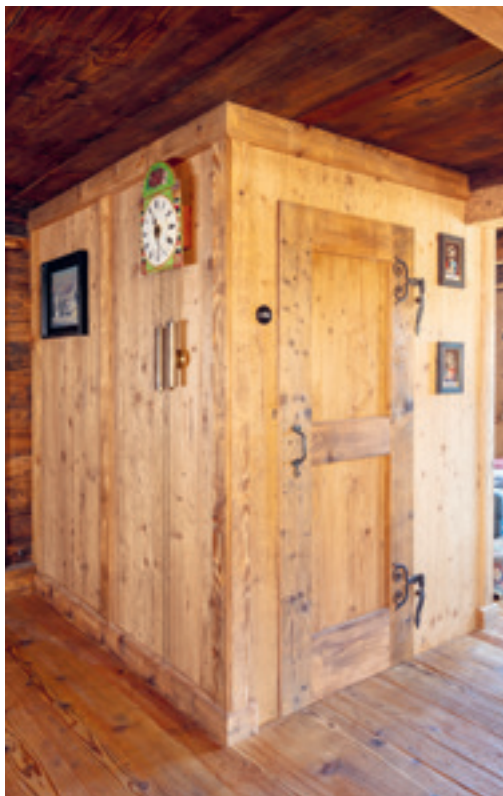
9 Bauzeitlich erhaltener Stegenkasten der Stube, der in die obere Schlafkammer hinaufführt.

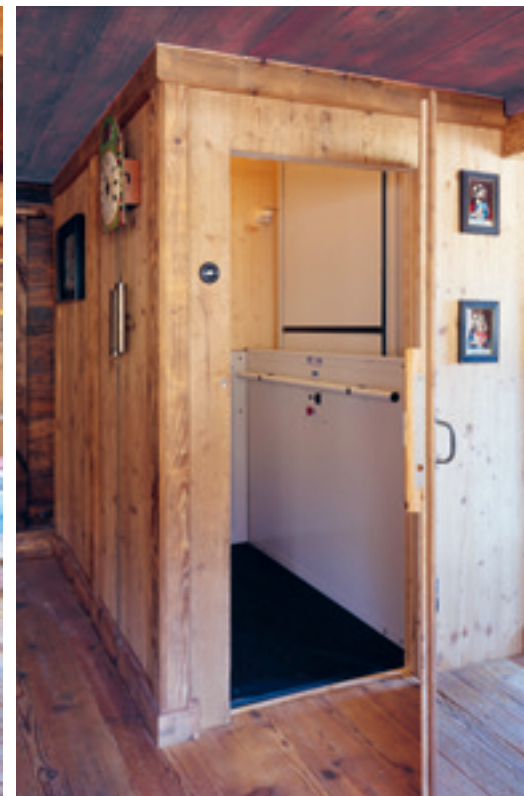
10 Umfunktionierte Stegenkasten nach Einbau einer Hebeanlage gewährleistet Barrierefreiheit im Kulturdenkmal.
