Das Firstständerhaus in Zeutern Gemeinde Ubstadt-Weiher, Unterdorfstraße 29a (Landkreis Karlsruhe) Angewandte Bauforschung und Denkmalpflege

Robert Crowell / Ute Fahrbach-Dreher / Barbara Kollia-Crowell

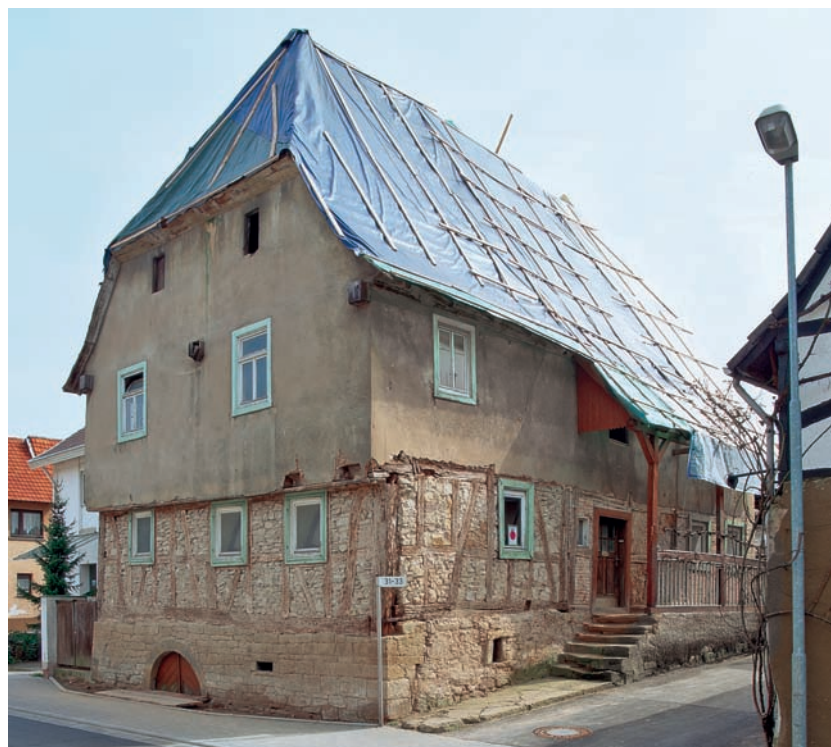
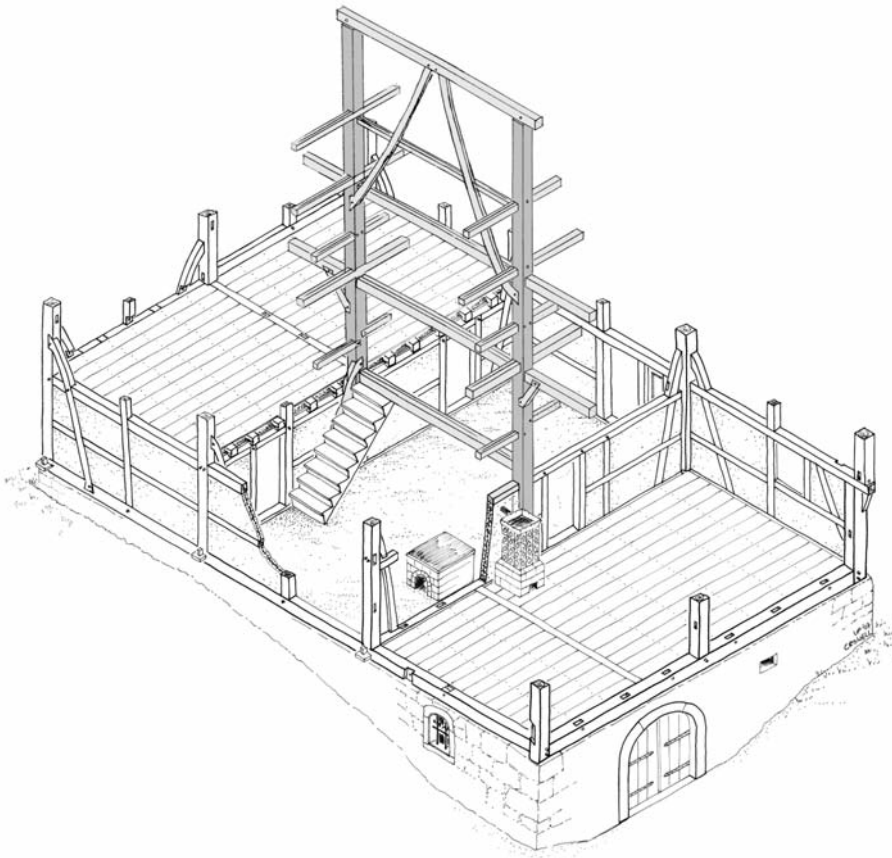
2 Zu sehen sind der Schwellenkranz und die 11 m hohen Firstständer des Zeuterner Hauses. Der Rekonstruktionsversuch um 1458 zeigt das Erdgeschoss mit Treppe und Feuerstelle in der Mittelzone sowie dem Stubenofen. Angedeutet ist die Trennwand zur Kammer.

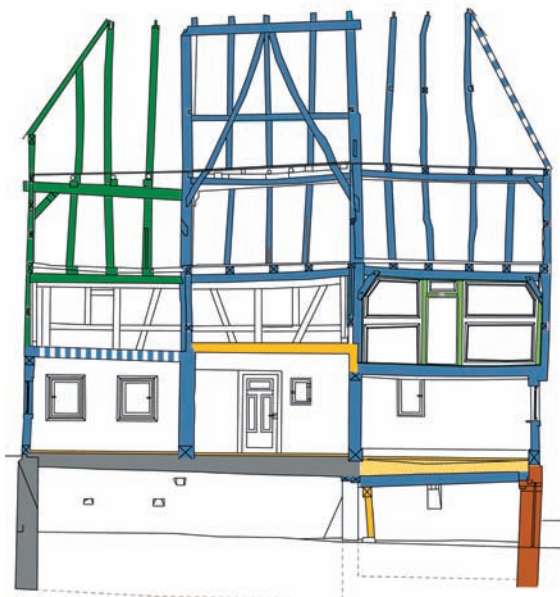
3 Bauphasenplan

Bauzeit stammen, wurde der rückwärtige Teil infolge eines Brandes im Jahr 1715 weitgehend erneuert (Abb. 3). Ungewöhnlich ist, dass die drei erbauungszeitlichen Bundständer der hinteren Giebelwand Zapfenlöcher auf der Außenseite aufweisen, die als Anschluss für weiterführende Hölzer interpretiert werden können und somit eine vierte Zone vermuten lassen. Ob diese wirklich einmal realisiert wurde, ist nicht mehr zu klären.

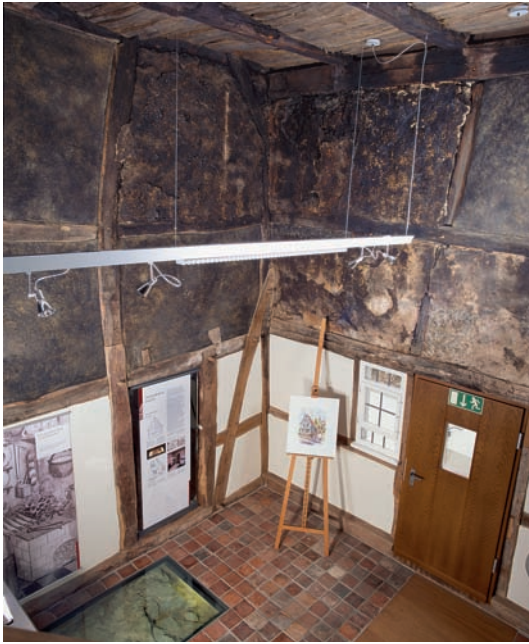
4 Die Küchensituation als Rekonstruktion um 1458. Der Rauch stieg von der gemauerten Herdstelle in den zweigeschossigen Luftraum und dann über zwei Öffnungen in der Deckenbalkenlage bis zum Dachspitz. Vermutlich war an der Außenwand der Küche ein Backofen angebaut, der aber nicht durch Befund nachgewiesen werden konnte, da bezeichnenderweise dieser Wandabschnitt erneuert worden war.

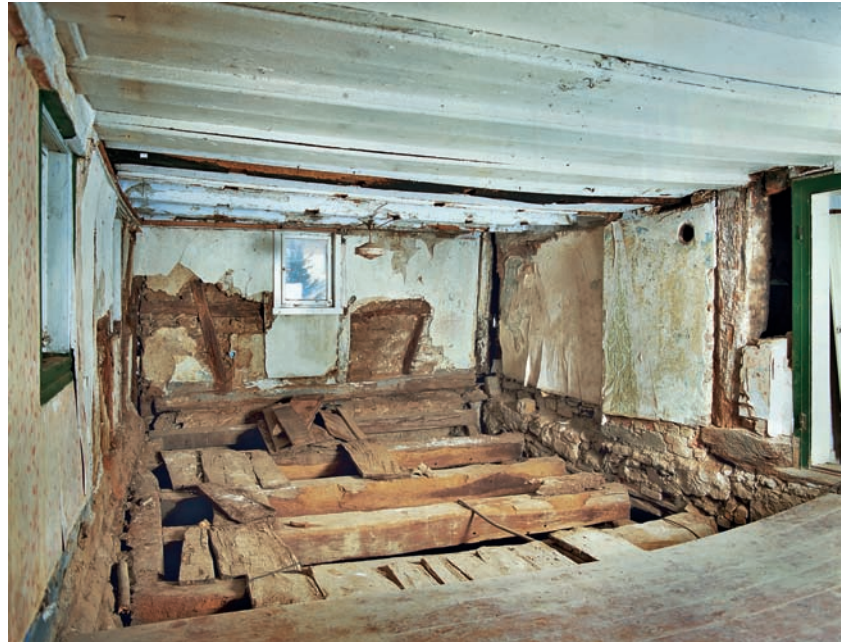
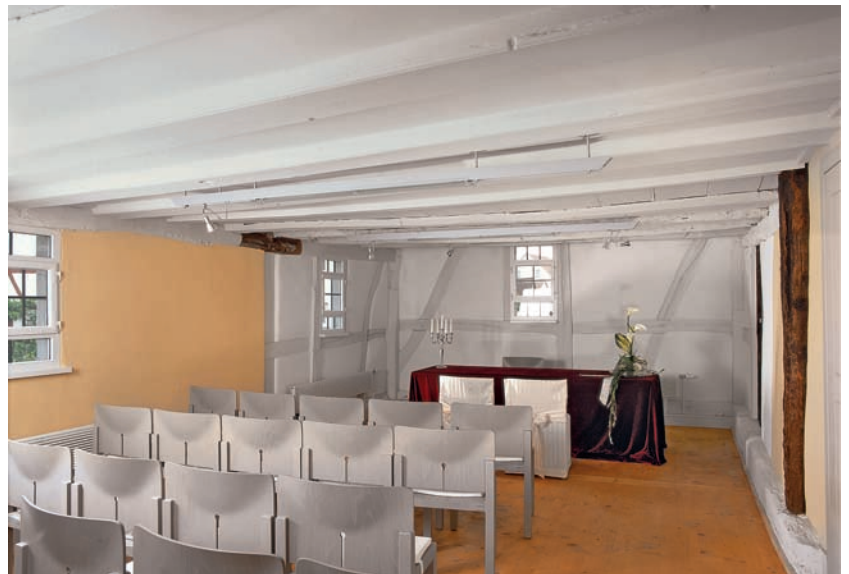
5, 6 Zu Beginn der Sanierung wurde ein moderner Fußboden entfernt und die alten Deckenbalken und Dielenbretter des 15. Jahrhunderts freigelegt. Die Verformungen und Schäden sind gut zu erkennen. Bei der Sanierung wurde die Trennwand zwischen Stube und Kammer nicht wieder errichtet. Zu sehen ist die schmale Tür, die von der Kammer in die Küche führte.

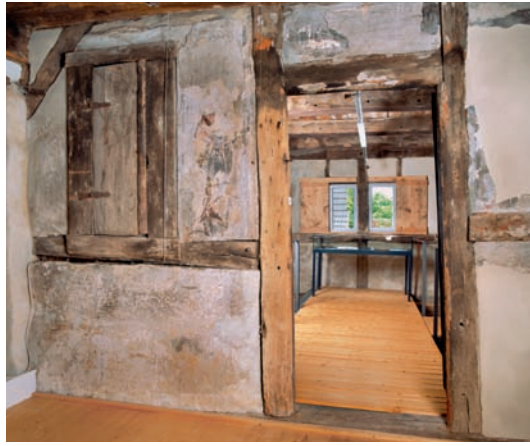
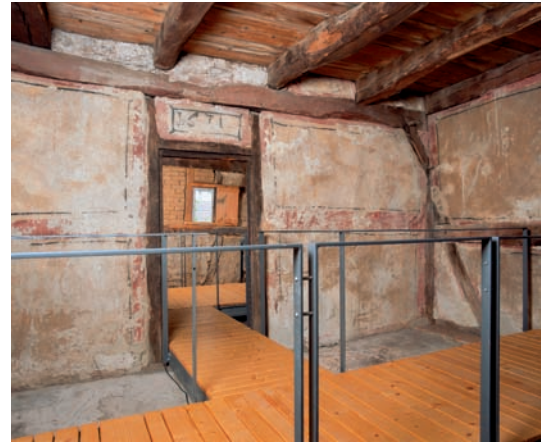
7 Blick von der Diele in die Stube.

8 Kammer. Durch beide Räume führt ein Steg, der die Besucherzahl reduziert, das Gebäude stabilisiert und den Fußboden schützt. Ursprünglich war die Stube wohl mit Truhen möbliert, was aus der unterschiedlichen Anzahl von Anstrichschichten zu schließen ist. Die Aussparungen im Lehm bezeugen ehemalige Schiebefenster.

Kalkestrich den Besuchern des Firstständerhauses zugänglich gemacht werden, ohne ihn zu betreten? Allein die Tatsache, dass bei öffentlicher Nutzung ein höherer Lastnachweis erbracht werden musste, schien unlösbar. Ein Steg aus Metall, der von der Mittelzone in beide Kammern führt, stabilisiert die Statik, reduziert die Zahl der Besucher, die sich gleichzeitig in beiden Räume aufhalten können und verringert damit die Belastung dieses Gebäudeteils, er schützt den Fußboden und erlaubt doch die Besichtigung der beiden Räume, die mit der Ausmalung, den Spuren der Möblierung und den rekonstruierten Schiebeläden spannende Einblicke in die Wohnwelt der Vergangenheit gewähren.

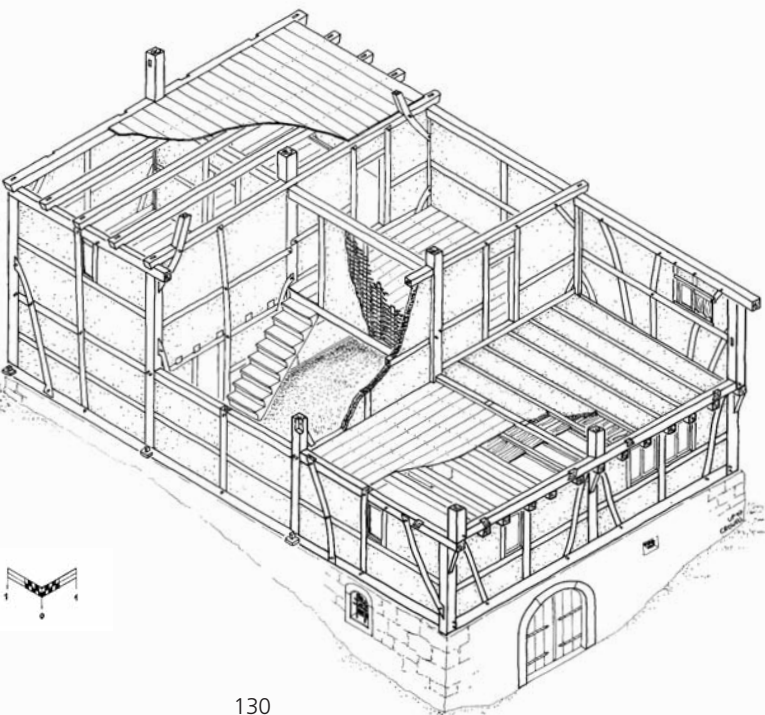
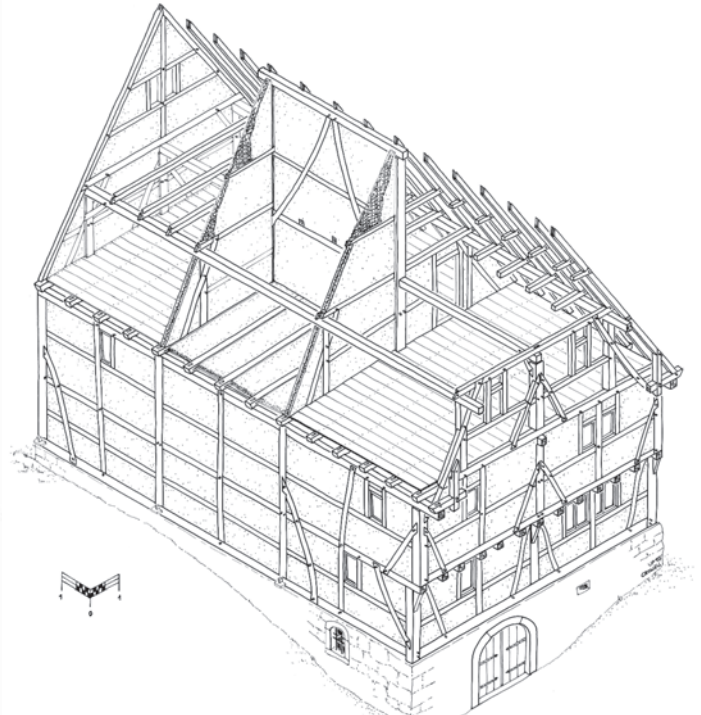
9 Obergeschoss: Die Treppe führt von der Küche ins Obergeschoss. Rechts von der Treppe ist der Rauchschirm aus Flechtwerk mit Lehmewurf zu erkennen, der verhindert, dass sich der Rauch von der Feuerstelle in der Küche ungehindert in der Diele verbreitet. Von oben ist der unterschiedliche Fußbodenaufbau von Stube und Kammer im Erdgeschoss zu sehen.

10 Dachgeschoss: In der Mittelzone sind die beiden Firstständer mit den beiden Steigbändern zu erkennen. Eine geschlossene Fachwerkwand trennt den Raum über der Küche ab und verhindert, dass sich der Rauch im gesamten Dachstuhl ausbreitet. Gut zu sehen ist die Konstruktion des Schwebgiebels.

Im Obergeschoss war ein Unterzug aus der Bauzeit des Gebäudes stark überlastet. Anstatt den Unterzug zu ersetzen oder zu verstärken, wurde im Dachgeschoss ein Überzug angebracht, der die Lastabtragung zum Teil übernimmt. Durch das verformungsgerechte Aufmaß, das der Bauforschung als Grundlage diente, ließ sich die Arbeit des Statikers wesentlich erleichtern und auf den Schutz der erhaltenswerten Bauteile abstimmen.

Rekonstruiert hat man die fehlenden Wände der Rauchküche im Obergeschoss und die alten Treppenfürungen. All das wurde von der Denkmalpflege wenig kritisiert, sind doch mit der Entfernung der bisherigen Treppen keine Verfälschungen der Baugeschichte verbunden, denn die heutigen Treppen sowie der „Rauchschirm“ lassen sich un schwer als neue Bauteile erkennen.

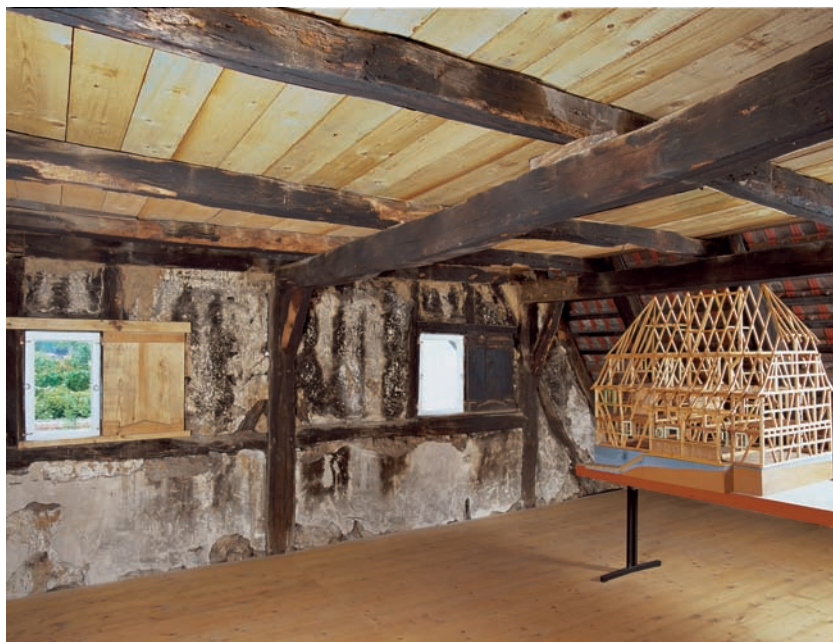
11 Der Schiebeladen im Dachgeschoss stammt aus der Bauzeit des Gebäudes. Nach diesem Muster wurden die neuen Schiebeläden nachgebaut.

Rekonstruierte Schiebeläden? Die Rekonstruktion verloren gegangener Bauteile kann sinnvoll sein, sofern sich damit der Gesamteindruck eines Gebäudes wiederherstellen lässt. In diesem Fall lag die Anbringung neuer Schiebeläden auf der Hand, waren doch die Aussparungen für die Läden in der Lehmausfachung des 15. Jahrhunderts erhalten (Abb. 13) und der Nachbau unproblematisch, da im Dachgeschoss noch ein Schiebeladen der Zeit existierte.

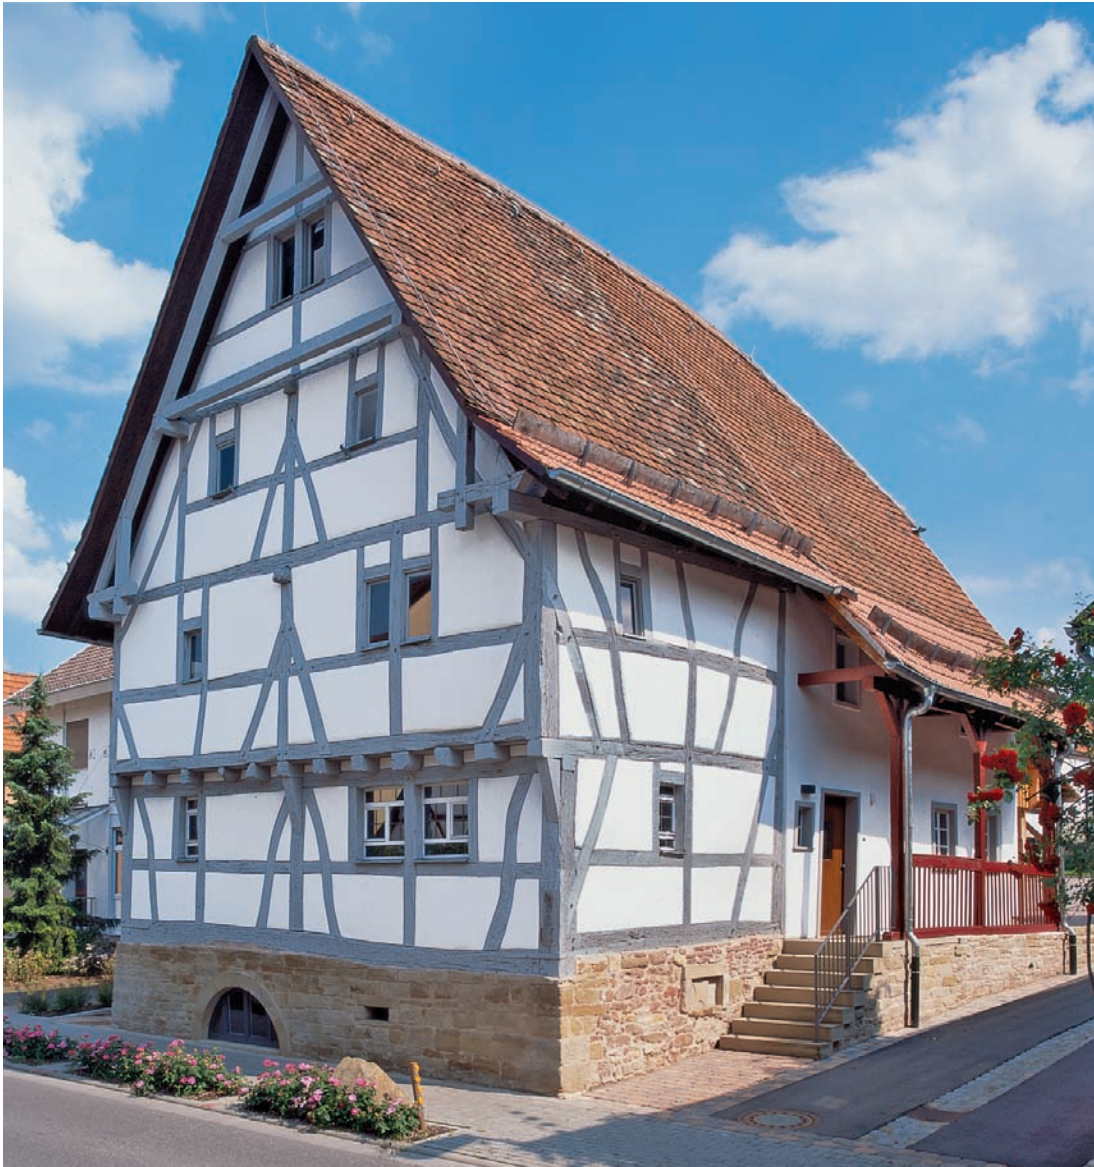
14 Die Schwebgiebel sind eine Besonderheit des Hausbaus im 15. Jahrhundert. Ihre Funktion ist unklar. Sie müssen eher als Schmuckelement angesehen werden.

Ein anderer Wunsch nach Rekonstruktion wurde erst durch die Bauforschung geweckt, was zu Spannungen zwischen der Bauherrschaft und der Denkmalpflege führte. Das vielleicht spektakulärste Ergebnis der Untersuchungen war die Auffindung der ehemaligen Flugsparren. Nach ihrer Entdeckung wurde der Ruf nach Wiederherstellung laut, obwohl die Denkmalpflege den Erhalt der Krüppelwalme als Dokument für die Barockisierung um 1715 forderte. Grund für den Wunsch nach Rekonstruktion des Schwebgiebels war dessen ungewöhnliches Aussehen und ein barockes Fachwerkhaus mit Krüppelwalmdach in der Nachbarschaft. Das Firstständerhaus sollte sich diesem gegenüber deutlich absetzen. Während das barocke Krüppelwalmdach an der Südseite des Firstständerhauses erhalten blieb, präsentiert sich die Straßenseite nun in spätmittelalterlicher Manier (Abb. 14).
