# Johannes Wetzel/Jörg Köstlin: Das Haus am Gorisbrunnen in Urach

## Kurzberichte des Architekten und des Statikers

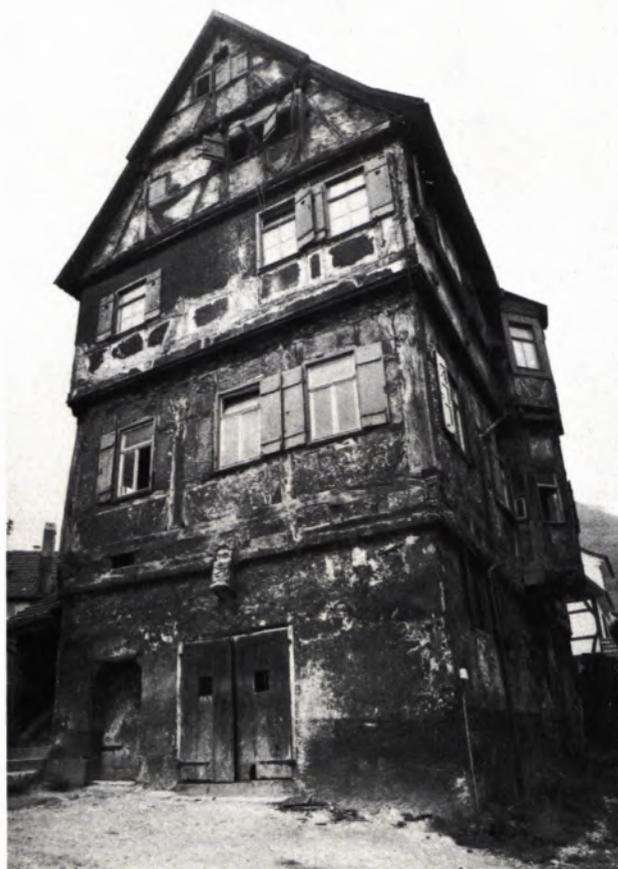
1 HAUS AM GORISBRUNNEN, vor Beginn der Baumaßnahmen.

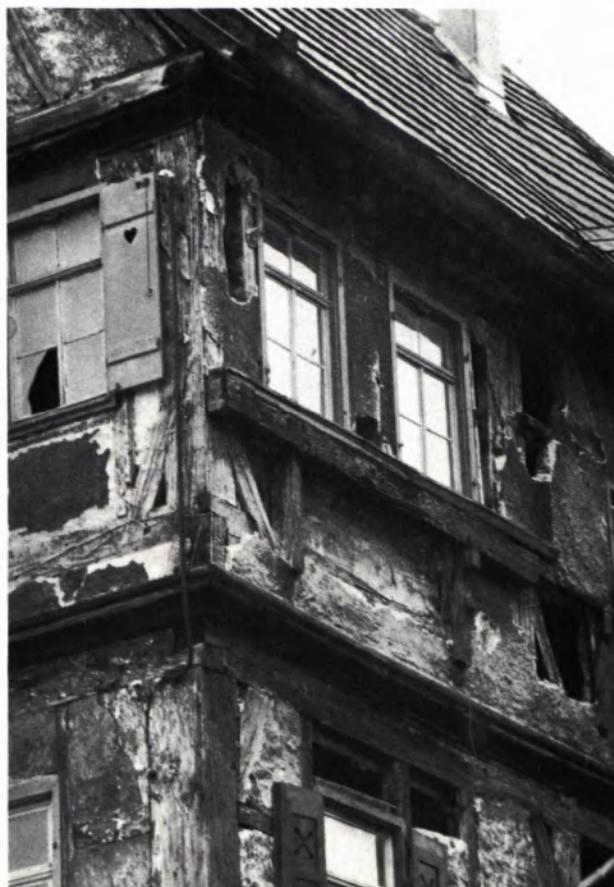
2 GEBÄUDEECKE bei Beginn der Untersuchungen.

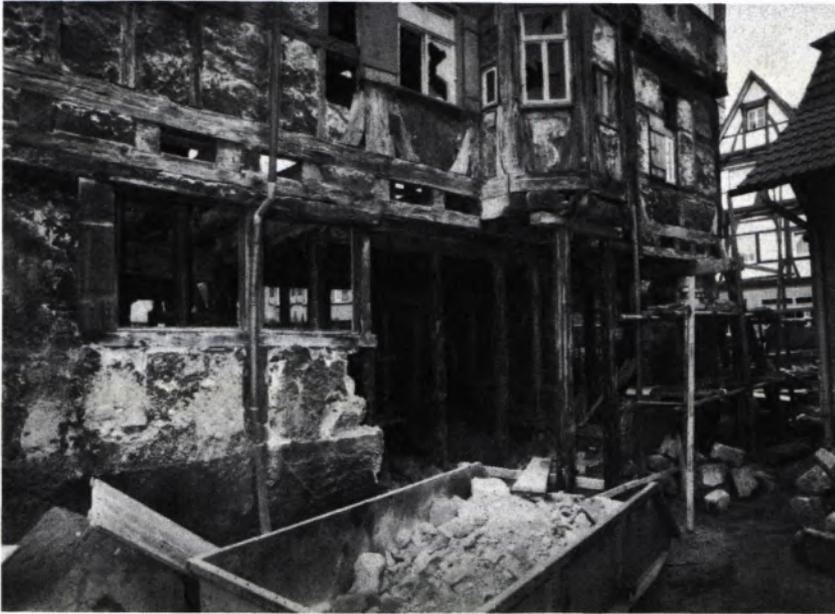
3 ERDGESCHOSS während der Ab-sprieß- und Erneuerungsarbeiten.

Setzungen im Gebälk wurden durch Anheben ganzer Bereiche weitgehend ausgeglichen, die Längstragwand im Erdgeschoß, nach Einbringung der Betondecke über

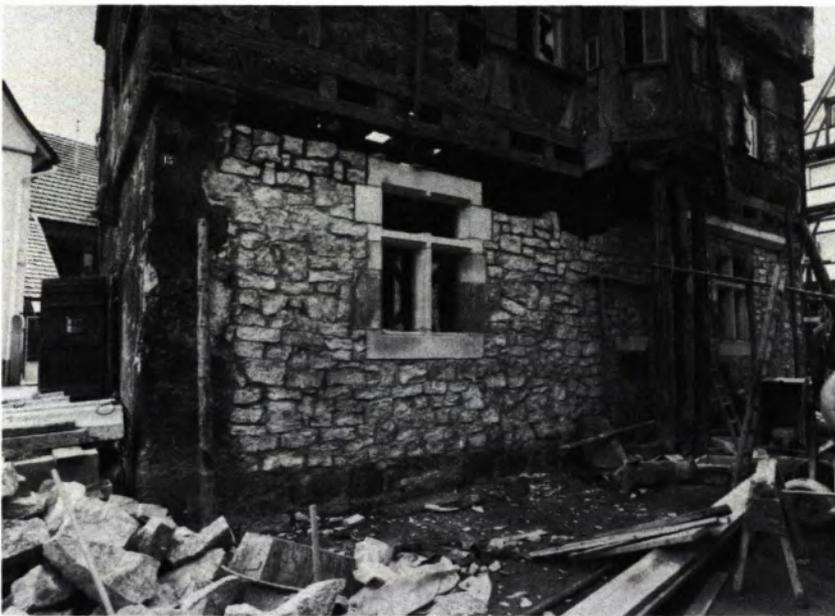
4 NEUES MAUERWERK im Erdgeschoß.

Von Anfang an war klar, daß die zweischalige südwestliche Außenwand im Erdgeschoß, deren Zwischenraum zwischen Außen- und Innenschale mit Mauerschutt und Tuffsand unter Beigabe von etwas Kalk aufgefüllt war, abgetragen und neu aufgerichtet werden mußte. Untersuchungen an anderen Wandbereichen ergaben ein ähnliches Bild, so daß unumgänglich war, größere Wandbereiche als ursprünglich vorgesehen, auszutauschen.
