KANTHAROS, KLAPPTISCH UND KANNELIERTE SCHÜSSEL

ZU NEURESTAURIERUNG UND HERSTELLUNGSTECHNIK DREIER GROSSFORMATIGER OBJEKTE AUS DEM HILDESHEIMER SILBERFUND

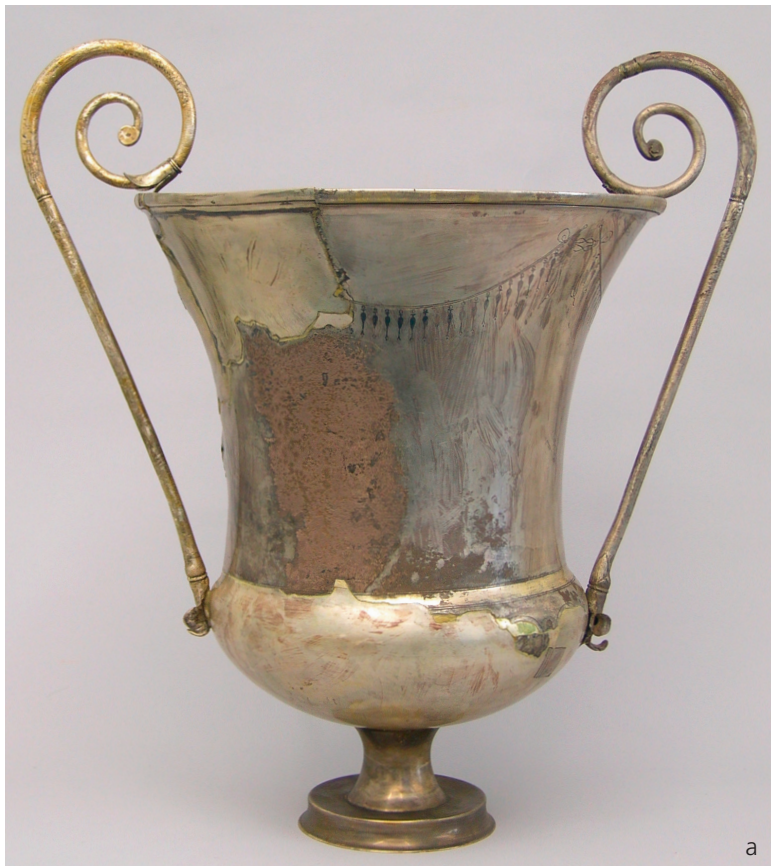
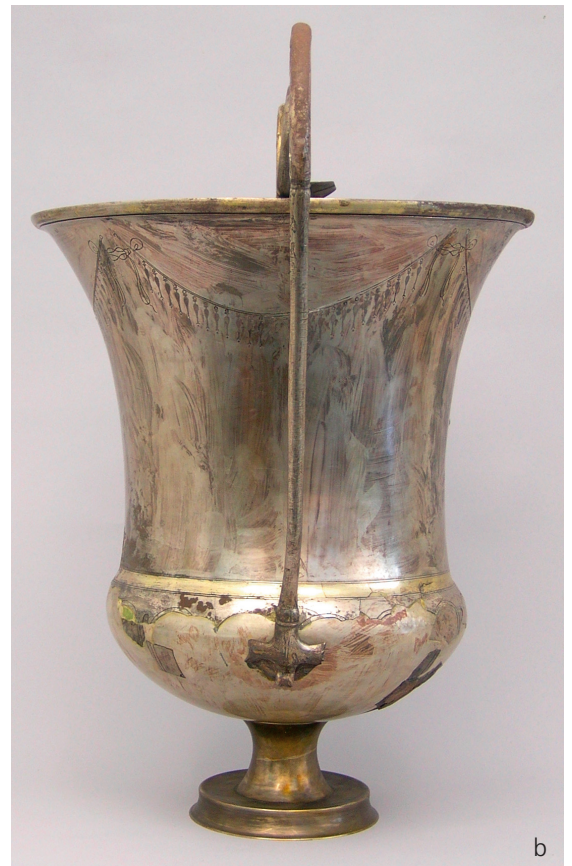
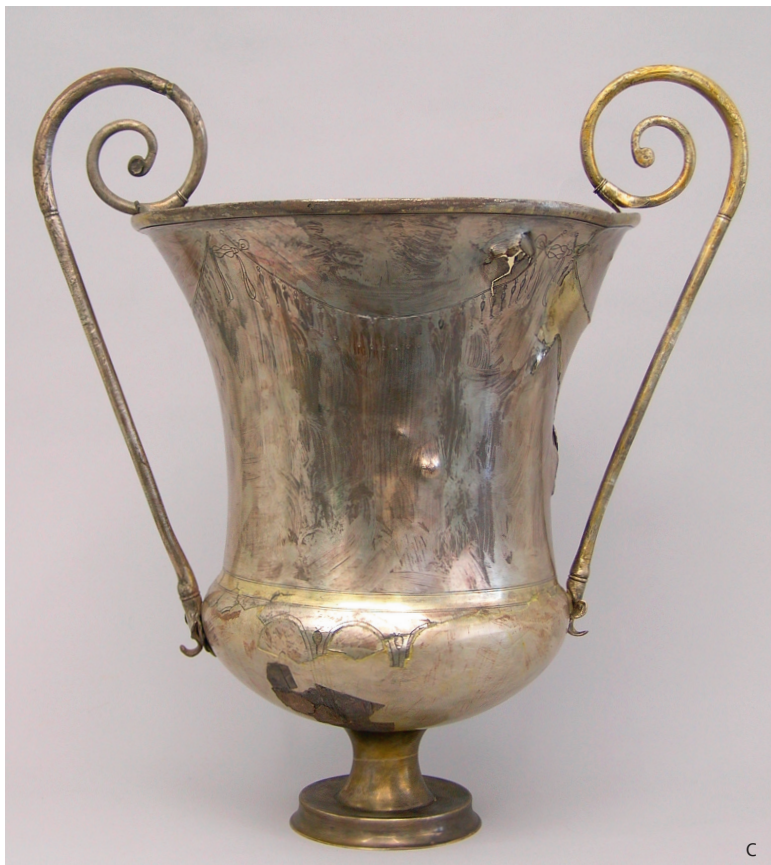
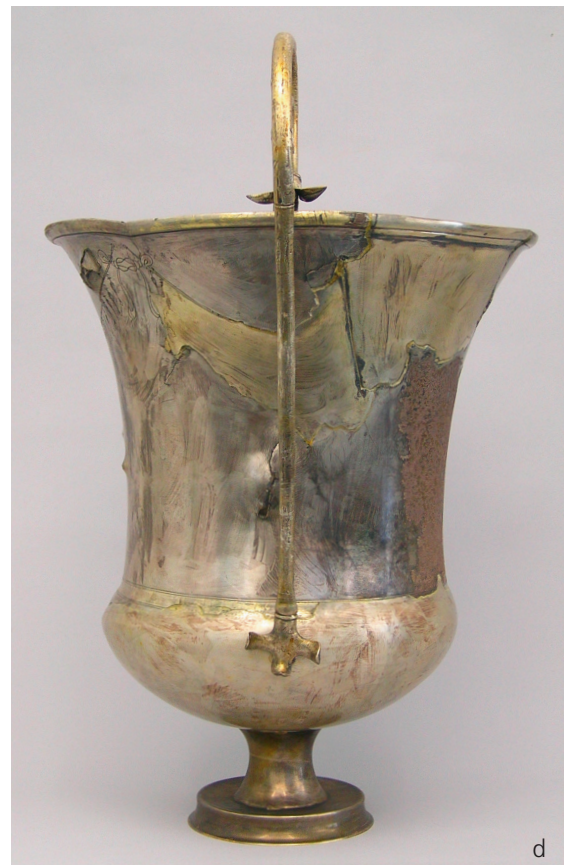
Abb. 1 a-d Die vier Seiten des Kantharos vor der Neurestaurierung.

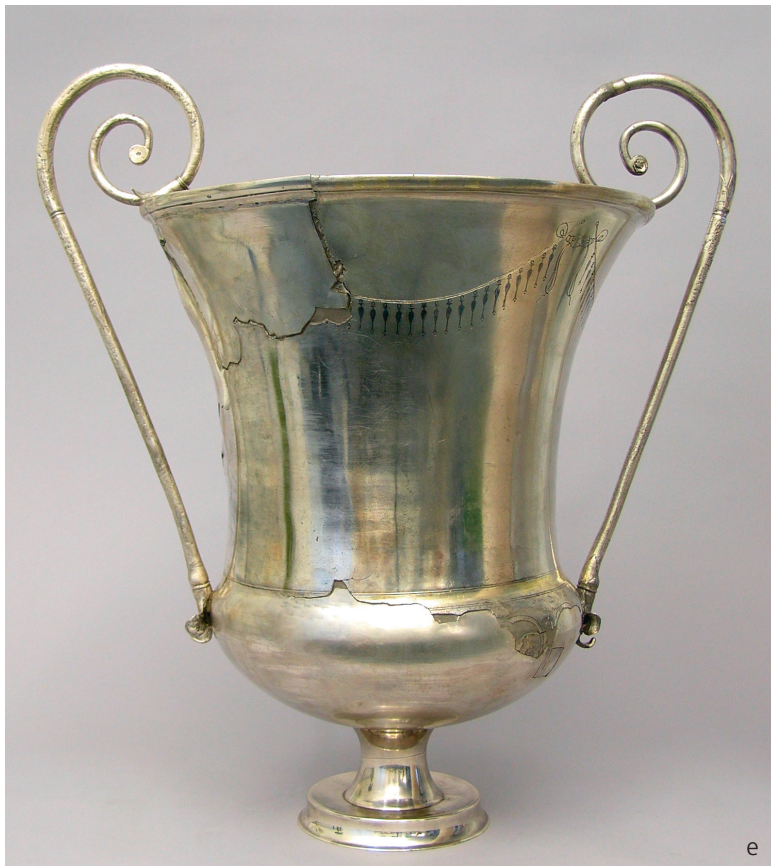
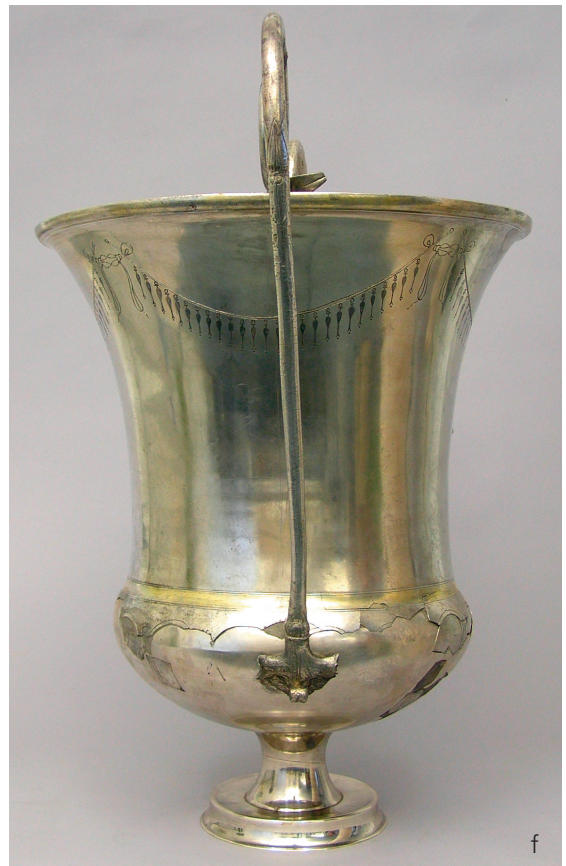
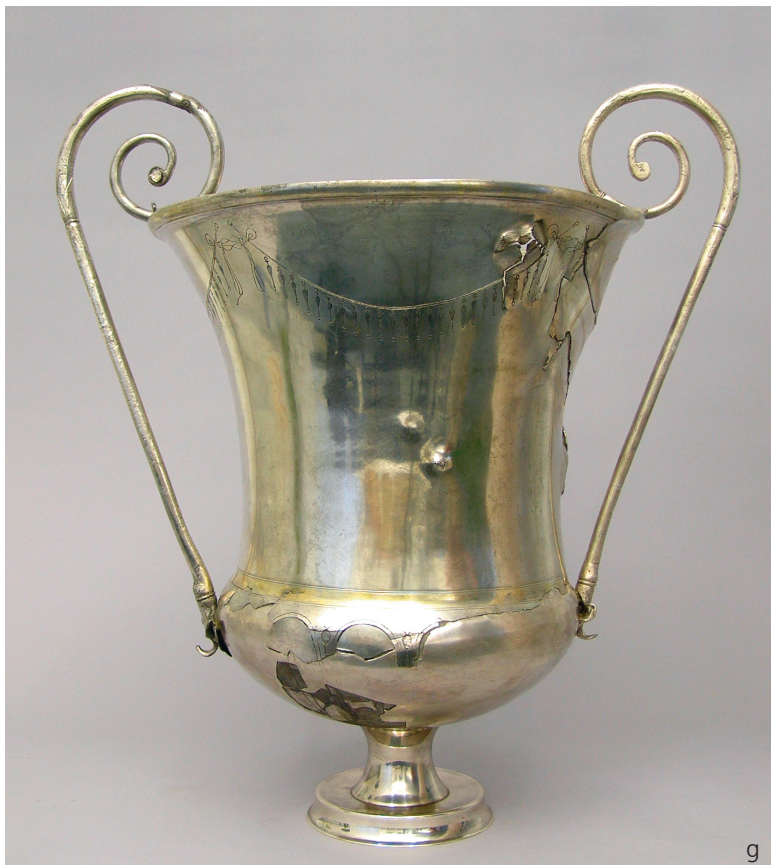
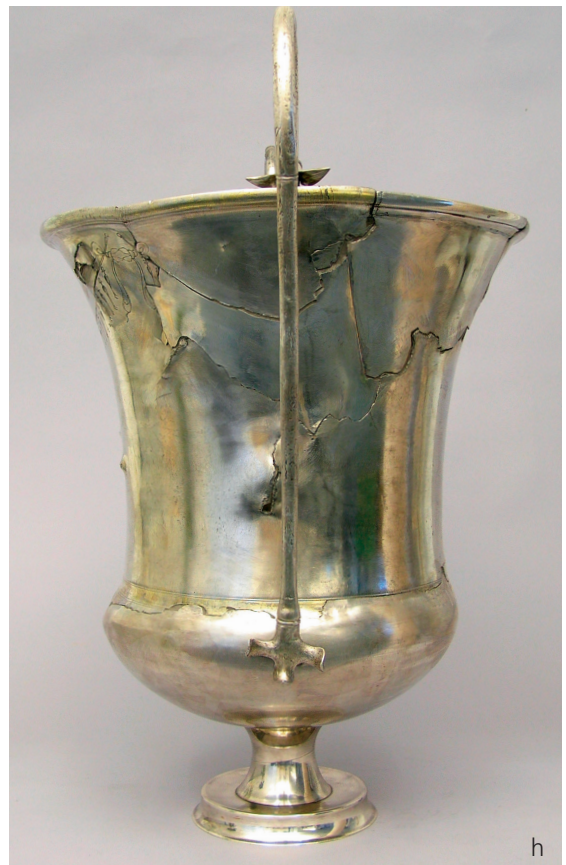
Abb. 1 e-g Die vier Seiten des Kantharos nach der Neurestaurierung.

Zur stabilen Verbindung des Gefäßoberteils mit der Unterteilrekonstruktion dienen erneut vier Laschen, dieses Mal aus Acrylglas und in 8er-Form. Diese Laschen wurden mit einem Heißluftföhn erweicht, um sie passgenau an die Wandflächen anlegen und in der Mitte um den Messingring herum biegen zu können (**Abb. 5**). Laschen und beide Volutengriffe wurden dann ebenfalls mit Cellulosenitrat verklebt. Zuletzt erhielt der Kantharos, wie alle Stücke, einen Acrylharz-Schutzlack (**Abb. 1e-h**).

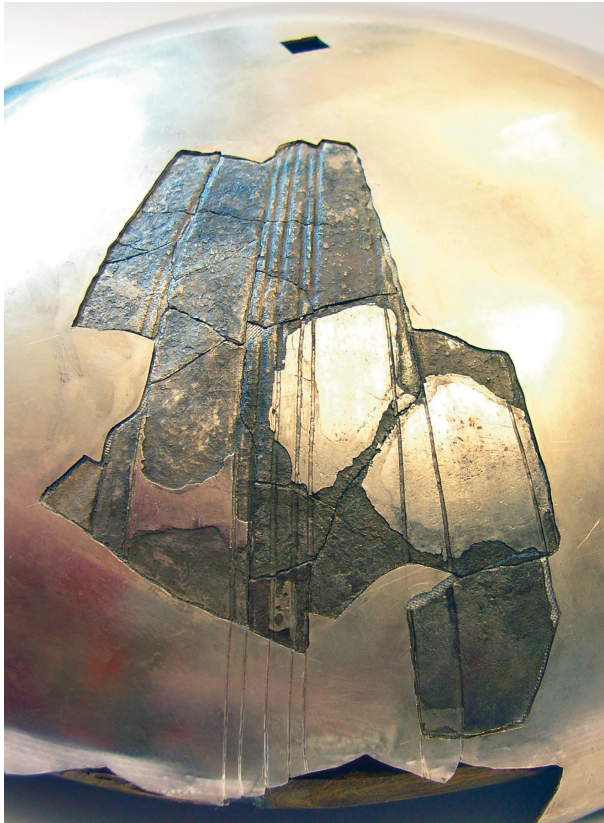
Abb. 2 Die Fragmente des Bodens innerhalb der Unterteilrekonstruktion.

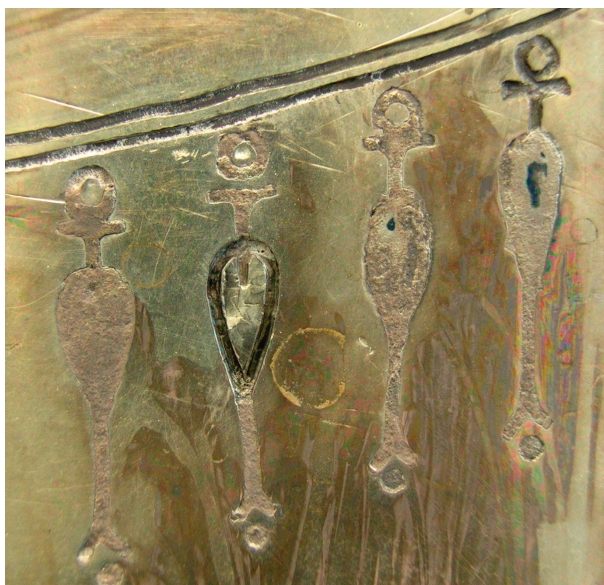
Abb. 3 Silberchloridauflagen auf den Nielloeinlagen.

An der konkaven Wandung war bei der Erstrestaurierung auf einem größeren Wandungsbereich die Silberchloridauflage aus unbekanntem Gründen stehen gelassen worden. Auch auf den Nielloeinlagen war noch Silberchlorid vorhanden (**Abb. 3**). Außerdem waren die Oberflächen sowohl der antiken Silberfragmente als auch der silbernen oder versilberten Metallergänzungen streifenförmig grau angelautet; durch den gealterten und kraquelierten Schutzlack der 1960er-Jahre konnten schwefelhaltige Luftschadstoffe dringen, wodurch sich rezent Silbersulfid bildete.

Die größere Silberchloridauflage und das Silberchlorid auf den Nielloeinlagen wurden mechanisch mit dem Skalpell abgetragen. Dabei kamen unter der großen Sulfidfläche einige tiefe Kratzer in der Silberoberfläche zu Tage, die während der antiken Benutzung des Kantharos, spätestens aber beim Vergraben entstanden sein müssen (**Abb. 4**). Auf den metallisch freiliegenden Silberoberflächen und den Metallrekonstruktionen konnte die Reduktion mit Puderzink und Aceton erfolgen⁶, lediglich im Bereich der abgenommenen Silberchloridauflage war der Einsatz einer 1%igen Salzsäure als Elektrolyt notwendig, sodass das große zusammenhängende Originalfragment in deionisiertem Wasser entsalzt werden musste.

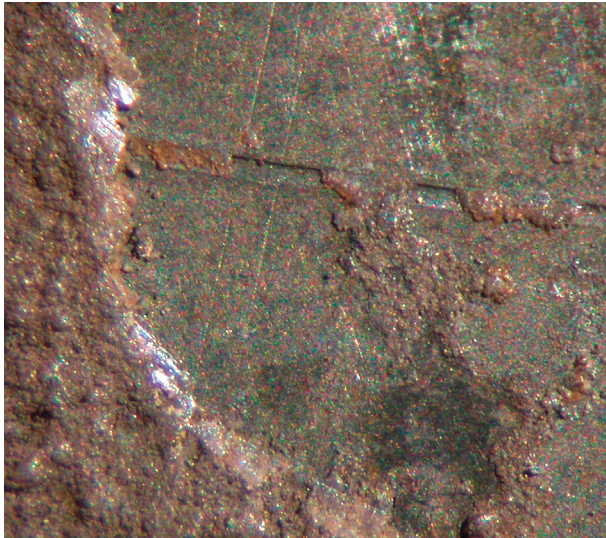
Abb. 4 Das Silberchlorid überdeckt antike Beschädigungen in der Silberoberfläche.

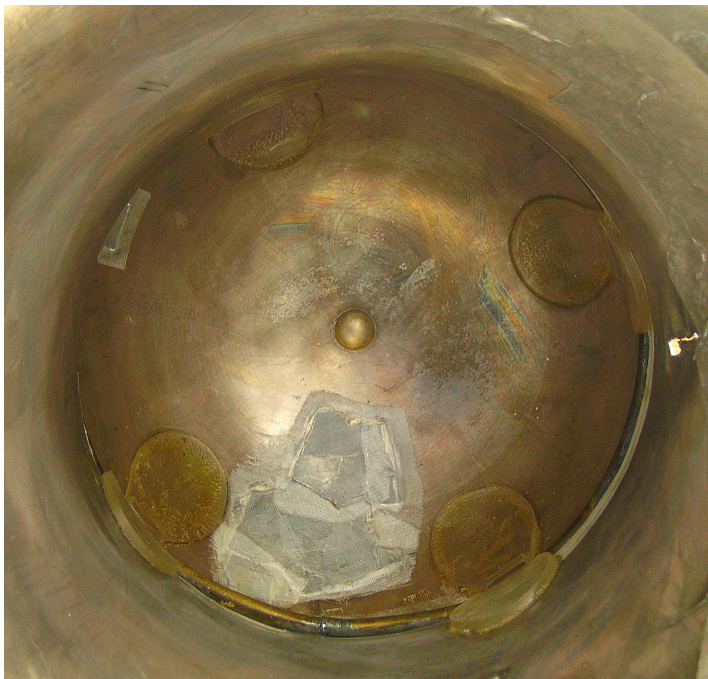
Abb. 5 Blick in den Innenraum des Kantharos mit den vier Verbindungslaschen aus Acrylglas.

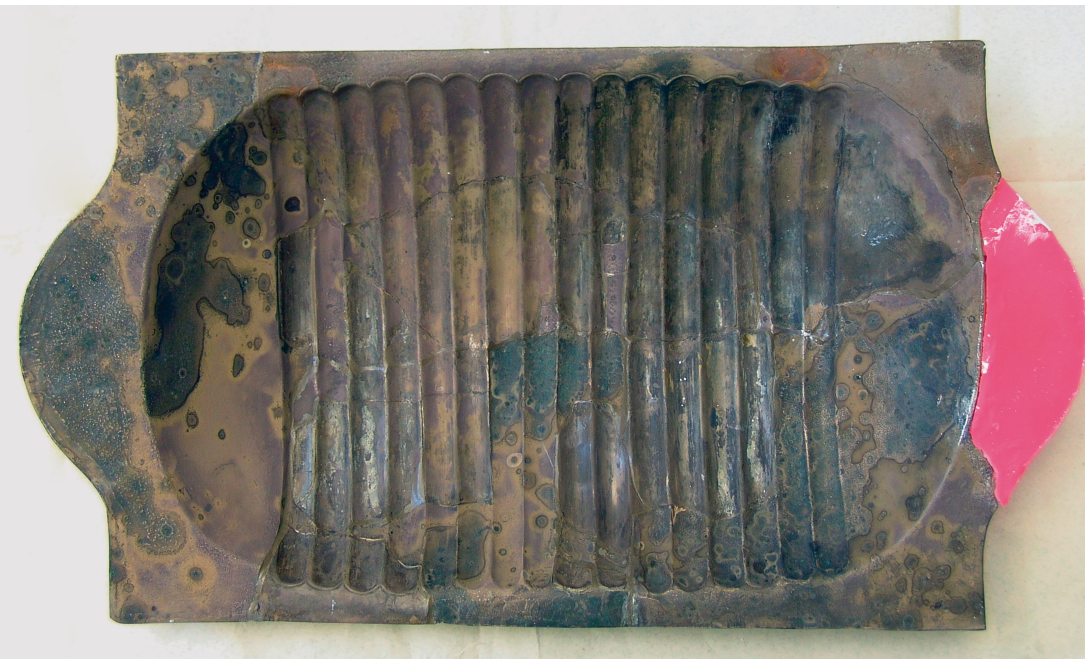
Abb. 6 Die kannelierte Schüssel im Zustand der Erstrestaurierung mit in pinkfarbenem Wachs ergänzter zweiter Handhabe vor der Abformung.

Schon vor Beginn der Demontage wurde die Schüssel im alten Zustand – aber unter Rekonstruktion der zweiten Handhabe in Dentalwachs – von beiden Seiten mit Gips abgeformt, isoliert mit handelsüblicher Zellophanfolie. Die Abformung der Innenseite diente dann als Basis für die Anfertigung einer tragenden und formrekonstruierenden Unterlage für die Originalfragmente. Hierfür wurden zunächst zwei Lagen Dentalwachsplatten von je 1,5mm Stärke mit Hilfe einer Heißluftpistole schlüssig aufgetragen⁸. Durch Bepudern mit herumliegendem Gipsstaub wurde die dritte Lage, auf die das Epoxidharz aufgebracht wird, isoliert. Dadurch muss, falls sich Dentalwachs und ausgehärtetes Epoxidharz nicht voneinander lösen, nur eine statt dreier Lagen Wachs abgeschmolzen werden. Die Oberfläche der dritten Wachslage wurde, nachdem der Rand rundum um ca. 2cm verbreitert worden war, mit einem Heizspatel sorgfältig überarbeitet, um das aufwän-

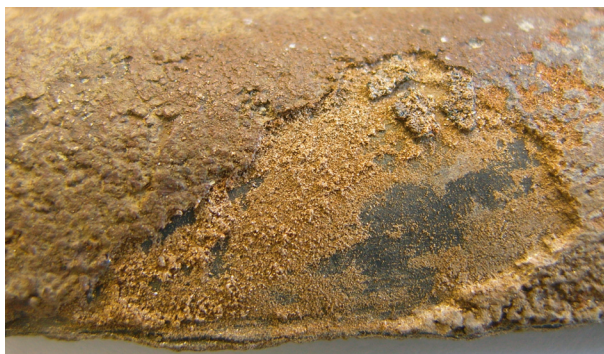
schicht auf der Unterseite blieb erhalten, soweit sich nicht während der Restaurierung lockere Schollen aus dem Verband lösten. Dieses Phänomen lässt sich vermutlich durch einen schon im Boden erfolgten Reduktionsvorgang erklären, durch den zwischen Oberfläche und Silberchlorid eine »Zwischenschicht« aus reinem, kristallinen Silber entstanden ist. Die Haftung der äußeren Silberchloridschicht auf der Metalloberfläche wird dadurch erheblich vermindert, sodass es zu Verlusten in der geschlossenen oberflächlichen Silberchloridschicht kommen kann (**Abb. 7**). Dieses Phänomen ist für eine Freilegung von Vorteil, weil sich das ansonsten stark haf-

Abb. 7 Verlust der gelockerten Silberchloridschicht durch Bildung einer Zwischenschicht aus reduziertem, kristallinem Silber.

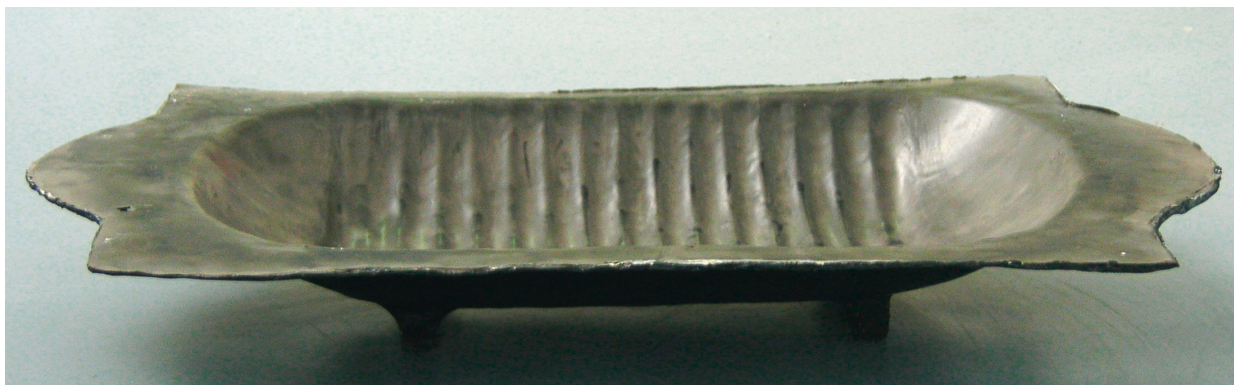
Abb. 8 Die Epoxydharzunterlage für die Originalfragmente im Rohzustand.

dige Nacharbeiten der Epoxidoberfläche zu begrenzen. Das Epoxidharz Araldit 2020® wurde mit Glashohlkugeln angedickt, mit schwarzer Ölfarbe eingefärbt und in zwei Lagen mit einer Verstärkung aus grobem Glasfasergewebe aufgebracht. Auf der abgebundenen zweiten Epoxidschicht wurden zwei Acrylglas-Vierkantstäbe mit Hilfe von Glasgewebe und Epoxidharz schlüssig verklebt, um einen stabilen Stand zu garantieren (**Abb. 8**).

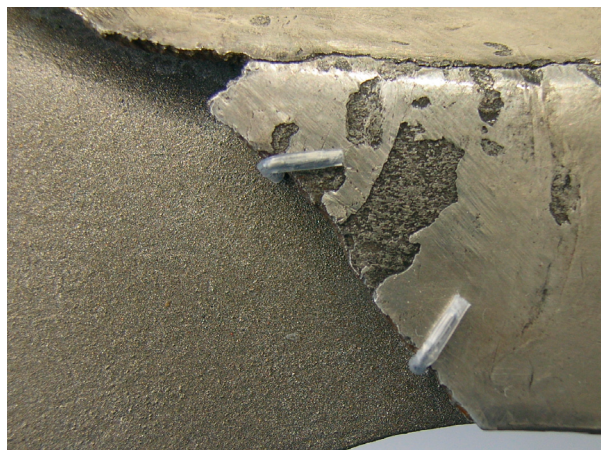
Abb. 9 Detail der kolorierten Epoxydharzunterlage und Montage der Originalfragmente mit schlauchüberzogenen Insektennadeln.

Großfragmente und Fragmentpartien wurden mit schlauchüberzogenen Insektennadeln flexibel auf der Epoxidunterlage montiert (**Abb. 9**). Nur drei kleine Einzelfragmente wurden verklebt. Die Epoxidrekonstruktion gibt dem Besucher einen Eindruck

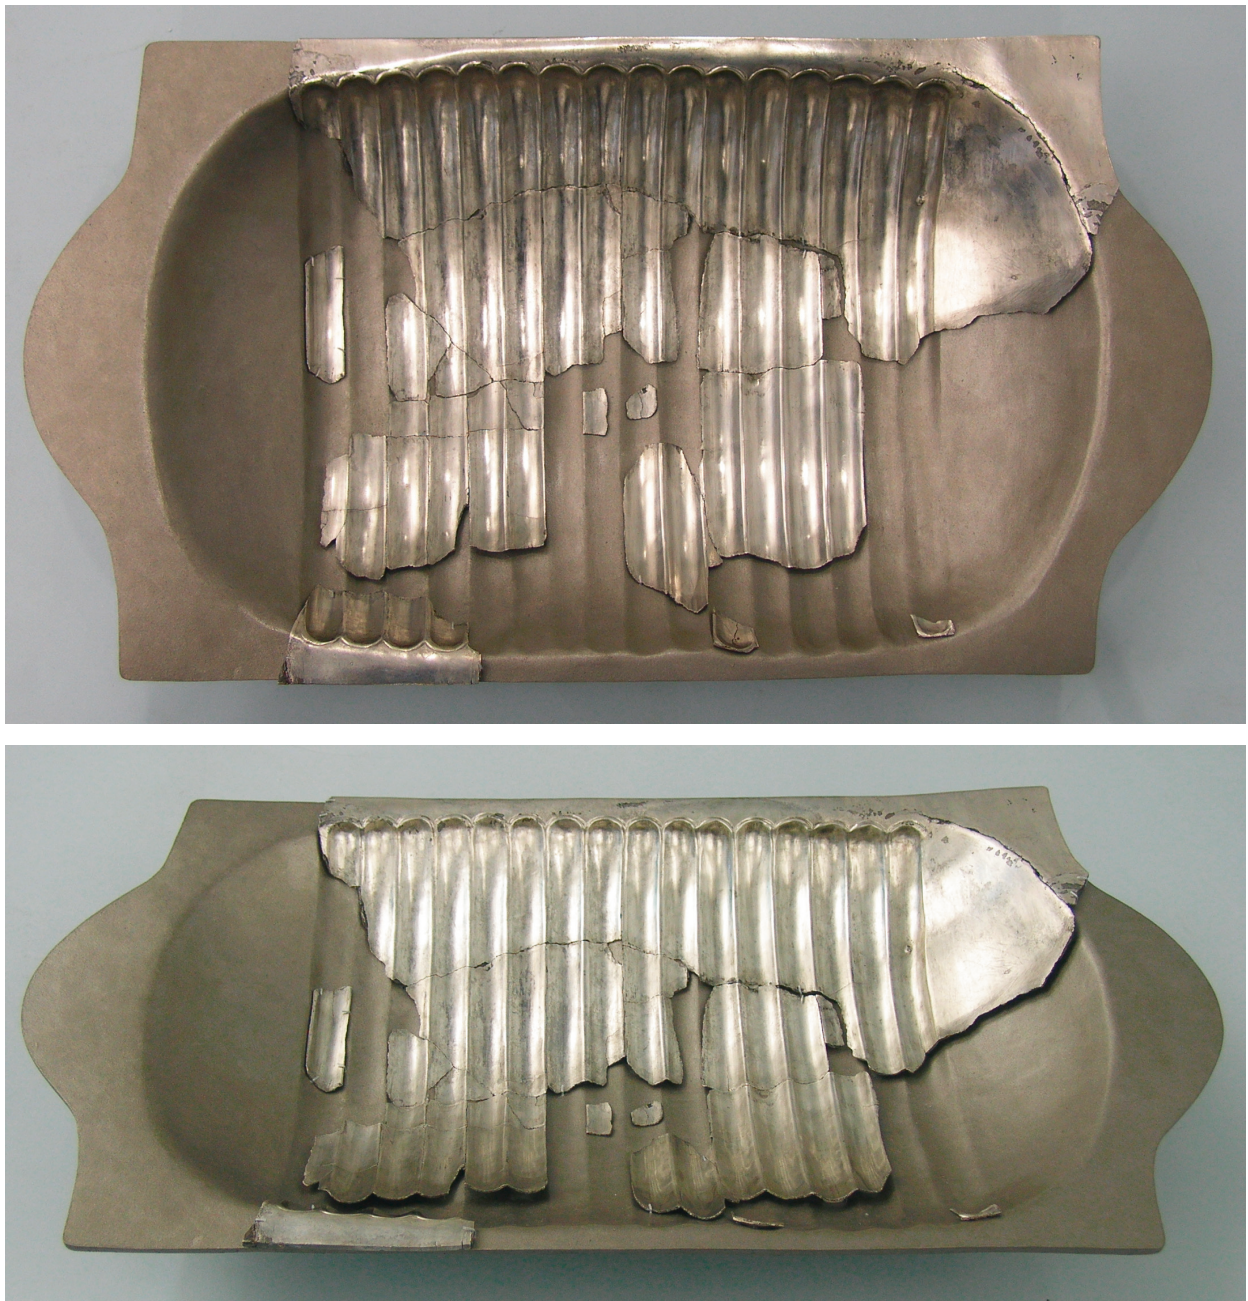
Abb. 10 Aufsicht und Schrägansicht der kannelierte Schüssel nach der Neurestaurierung.

von der ursprünglichen Form des Gefäßes, führt aber auch den fragmentarischen Originalbestand deutlich vor Augen (**Abb. 10 a-b**). Gerade beim Hildesheimer Silberfund ist ein solches Vorgehen bei Restaurierung und Rekonstruktion von Relevanz, weil ein Großteil der Gefäße komplett und mit hochpolierten Oberflächen erhalten ist und in der Vitrine vermeintlich »neuwertig« erscheint.

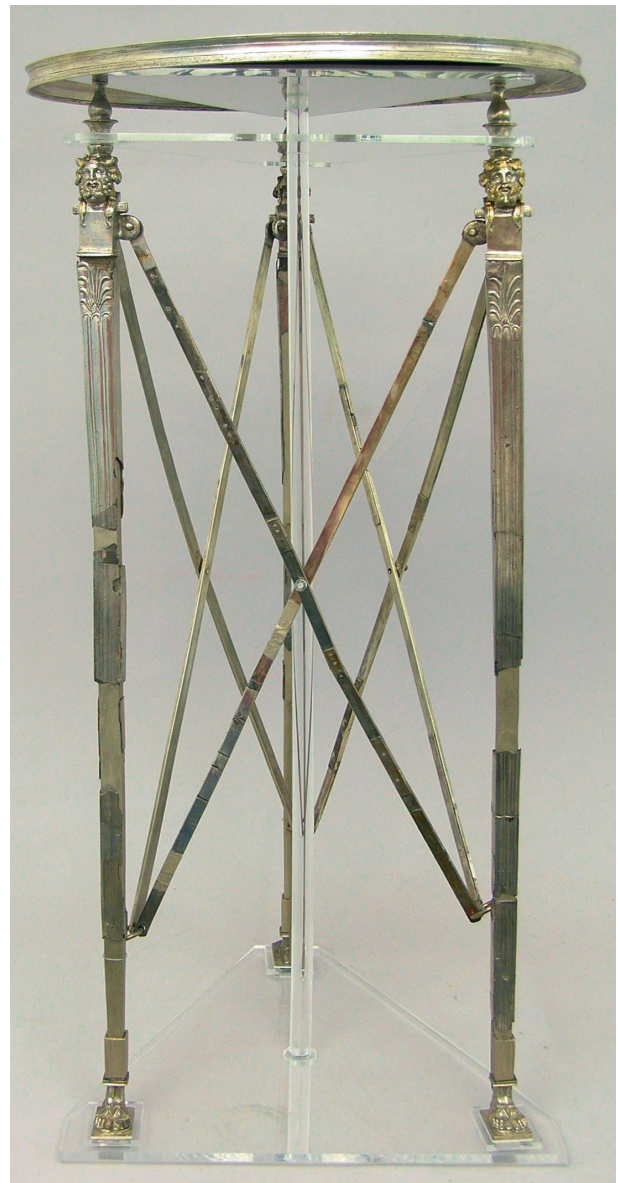
Abb. 11 Der Klapptisch nach der Neurestaurierung mit aufliegender Silberplatte.

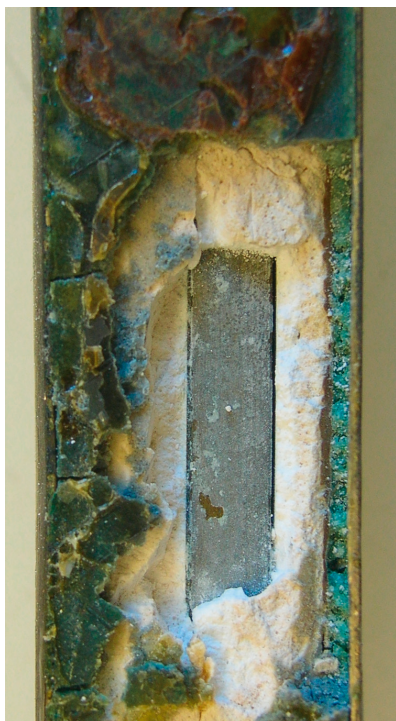
Abb. 12 Materialien der Beinkerne der Erstrestaurierung von 1895-1900.

kerne eingebettet sind (Abb. 12). Diese ragen oben in die Hohlräume der Hermenbekrönungen hinein; die Verklebung erfolgte mit rotem Sieglack. Mit Aceton und warmem Wasser wurden die drei Beine in ihre Einzelteile zerlegt, nachdem Originalbestand und Ergänzungen jeweils aller vier Seiten auf Folien kartiert worden waren. Bei der weiteren restauratorischen Behandlung wurden die Fragmente der drei Beine jeweils separat gehalten, um die Remontage zu erleichtern.

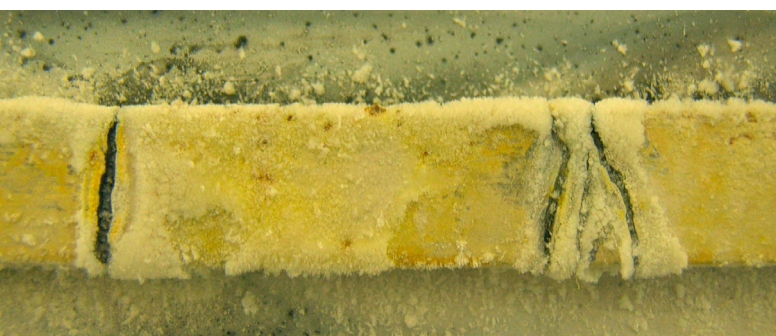
Abb. 13 Bildung von Bleikarbonat bei der Auswaschung der modern weichgelöteten Scheren in deionisiertem Wasser.

Bleikarbonatkristallen, sodass die Auslaugung abgebrochen werden musste (Abb. 13). Die Fragmente wurden mit Cellulosenitrat und Polyestergewebe-Hinterlegungen zu größeren Partien zusammengesetzt und mit Schutzlack überzogen.

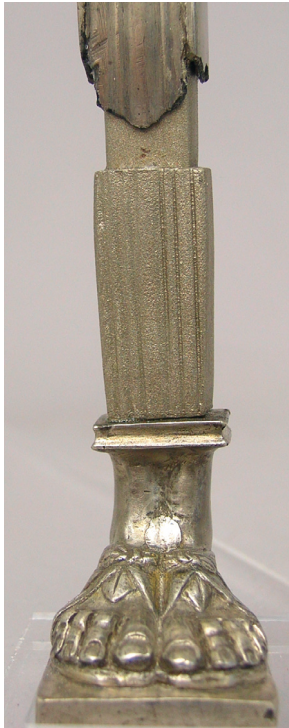
Abb. 14 Fußmanschette aus koloriertem Epoxydharz zur Verbindung von Tischbein und Fuß.

Übergang der Schäfte zu den Füßen gestaltete sich schwieriger, weil die Beinkerne hier direkt auf den Zapfen aufsitzen. Die Klebeflächen von weniger als 1 cm² schienen für eine sichere Remontage und Aufstellung zu klein, sodass drei Manschetten aus Epoxidharz mit eingebetteten Aluminiumgitern als »Schafersatz« angefertigt wurden. Sie »schienen« die fragile Stoßstelle zwischen den Montagezapfen an den Füßen und den unteren Enden der Tischbeine (**Abb. 14**).

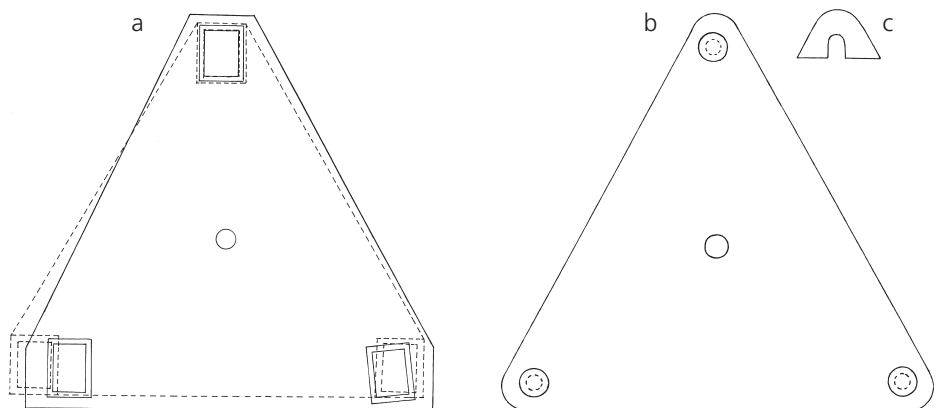
Abb. 15 a Umriss der Acrylglas-Standplatten für den Klapptisch; gestrichelt aus den 1970er-Jahren, durchgezogen von der Neurestaurierung. – **b** Umriss der beiden oberen Acrylglasplatten zur Stabilisierung des Klapptisches (Durchbrüche durchgezogen) und als Unterlage für die aufzulegende Silberplatte (eingefräste Vertiefungen gestrichelt). – **c** Umriss der drei Unterlegscheiben zur Höhenfixierung der unteren Acrylglasplatte.

Der Zusammenbau der restaurierten Einzelemente zum Klapptisch gestaltete sich schwieriger als erwartet und machte deutlich, wie viel Zug und Druck die Altmontage auf einzelne Teile ausgeübt haben muss. Zunächst wurden die Beine – mit Arretierungen für die drei Füße – auf die in den 1970er-Jahren angefertigte »Standplatte« gesetzt. Das Umfallen verhinderte eine Kapaplatte, die Perforierungen für die kegelförmigen Aufsätze auf den Hermenbekrönungen erhalten hatte. In dieser provisorischen Aufstellung wurden die Scheren montiert: In zwei Rotellen ließen sich die Messingschrauben der Erstrestaurierung wiederverwenden; die Scheren mit antik vernieteten Bandenden konnten erst zu diesem Zeitpunkt endgültig verklebt werden. Jetzt stellte sich heraus, dass sich die alte »Standplatte« doch ersetzt werden musste; sie wurde in leicht modifizierter Form mit »Rahmen« zur Fixierung der Füße neu angefertigt (**Abb. 15 a**).

tendummies endgültig festgelegt und auf die beiden 4 mm starken Acrylglasplatten übertragen werden (**Abb. 15b**).

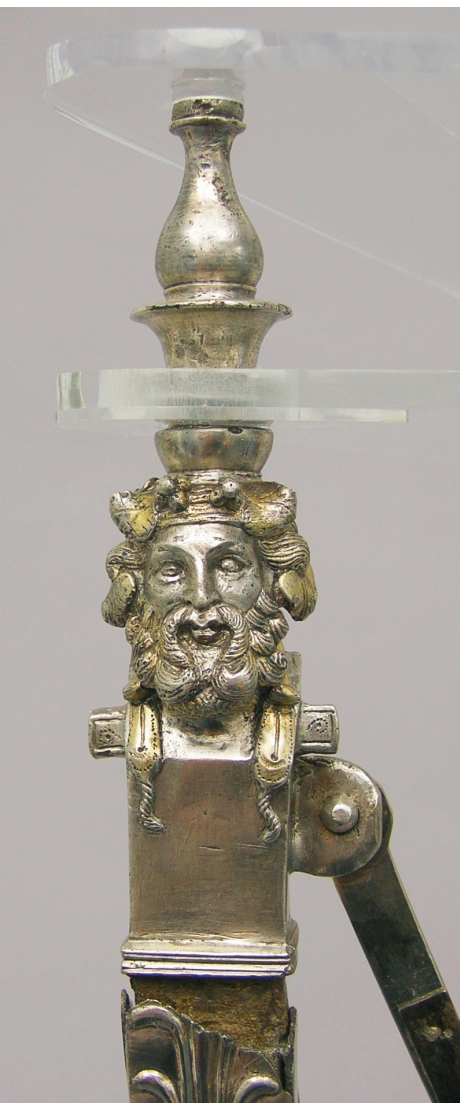
Abb. 16 Höhenfixierung der (unteren) Stabilisierungsplatte durch eine »Unterlegscheibe« aus Acrylglas. Die kegelförmigen Hermenaufsätze rasten in Vertiefungen in der Unterlegplatte (obere) für die Silberplatte ein.

Problematisch war die Höhenfixierung der unteren Platte, weil der größte Durchmesser der profilierten kegelförmigen Aufsätze (2,25-2,3 cm) in der Mitte liegt und nicht direkt über dem Hermenkopf. Um ein Absinken der Platte auf die Hermenköpfe zu verhindern, mussten Unterlegscheiben aus 1,5 mm starken Acrylglasplatten mit jeweils einem 1,25 cm breiten »Schlitz« in der Mitte ausgesägt werden (**Abb. 15c**). Die Schlitzbreite entspricht dem unteren Durchmesser des »vasenförmigen« Abschnitts der Profilierung oberhalb einer weiteren Wulst. Wegen des geringeren Durchmessers des Schaftes auf Höhe der Acrylplatte (1,25 cm) gegenüber dem größten Durchmesser (2,25-2,3 cm) bleibt der Schaft innerhalb des Durchbruchs in der Acrylplatte beweglich. Die mittige Fixierung des Tischbeines erfolgt durch Auspolstern mit einem ca. 5 mm breiten Ring aus der Schaumeinlage einer Kapaplatte (**Abb. 16**). Damit die zentrale Acrylglasstange der unteren Acrylglasplatte als Führung dienen kann, musste an passender Stelle eine Bohrung eingebracht werden. In die Unterseite der oberen Acrylglasplatte wurden möglichst tiefe Einlassungen mit 10 mm Durchmesser eingefräst, um die halbkugeligen Enden der kegelförmigen Aufsätze über den Hermen aufzunehmen und damit ein Verrutschen der Platte zu verhindern. Mittig über der zentralen Acrylglasstange wurde durch die Acrylglasplatte hindurch in die Zentralstange eine Bohrung mit 4 mm Durchmesser eingebracht. Ein in diese Bohrungen eingesteckter Acrylglasstift verbindet obere Acrylglasplatte und zentrale Stange stabil miteinander. Die Deformation, die die silberne Tischplatte bei der Auffindung durch einen Spatenstich erlitten hat, kann die dreieckige Form der Acrylglasplatte ausgleichen. Außerdem stabilisieren passend zugeschnittene Moosgummiunterlagen die Silberplatte. Die Befestigung der Scheren an den Begleitstangen über die unten eingehängten Ösen erfolgte nur noch »optisch«. Weil auf Dauer zu viel Zug auf die Begleitstangen bzw. ihre Verklebungen in den Beinernen wirken würde, wurde die Zugbelastung der

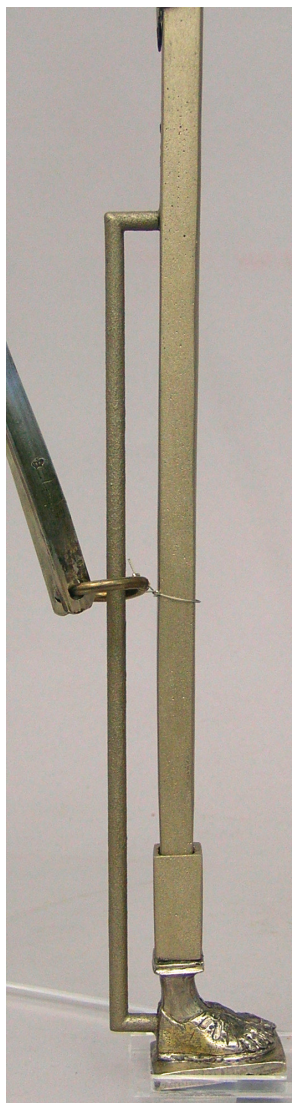
Abb. 17 Ableitung der Zugkräfte der Scheren von den Begleitstangen auf die Beinkerne mithilfe von isolierten Stahldrähten.

Ösen mithilfe von isolierten Stahldrahtschlaufen und Quetschperlen direkt auf die Beine übertragen; die Begleitstangen dienen nun lediglich dazu, das Erscheinungsbild des Klapptisches durch das Vorhandensein aller funktionalen Elemente zu vervollständigen (Abb. 17).

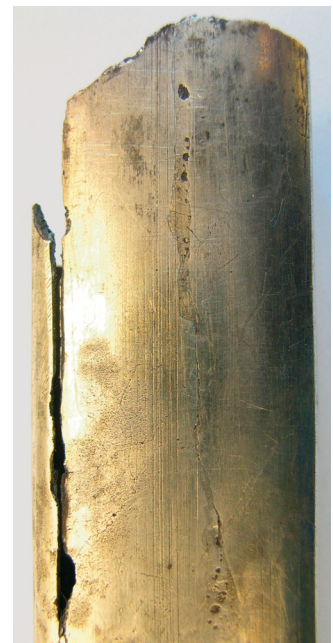
Abb. 18 Verschmiedete Hartlötlötung auf der Rückseite der vierkantigen Beinschäfte.

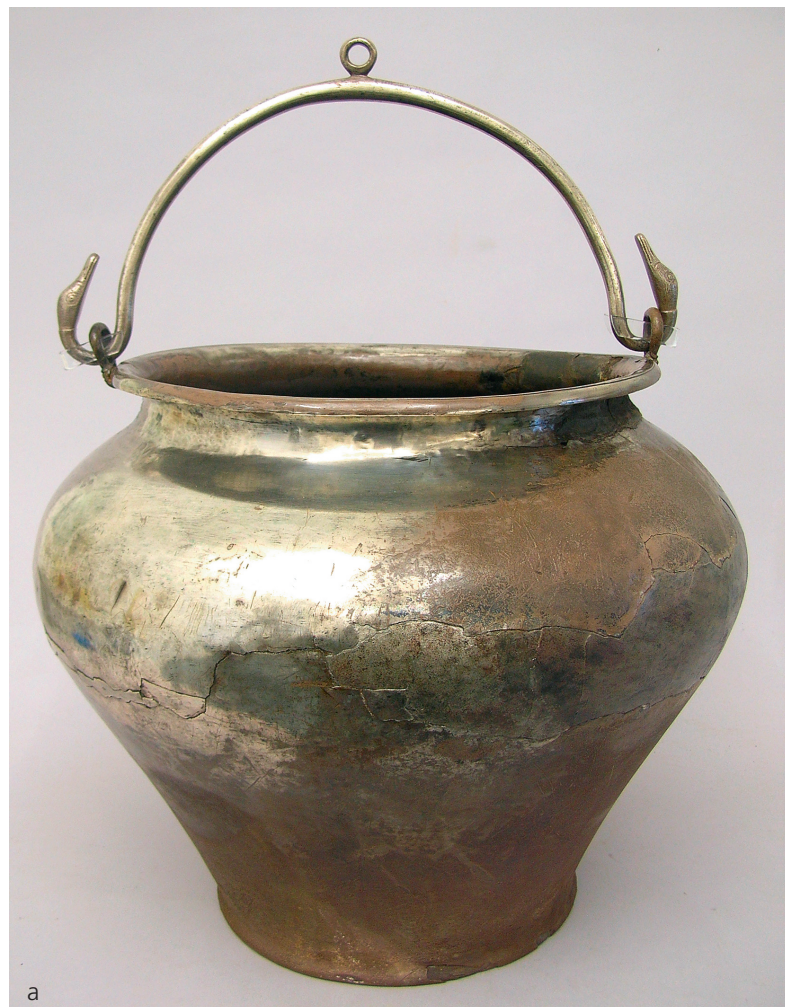
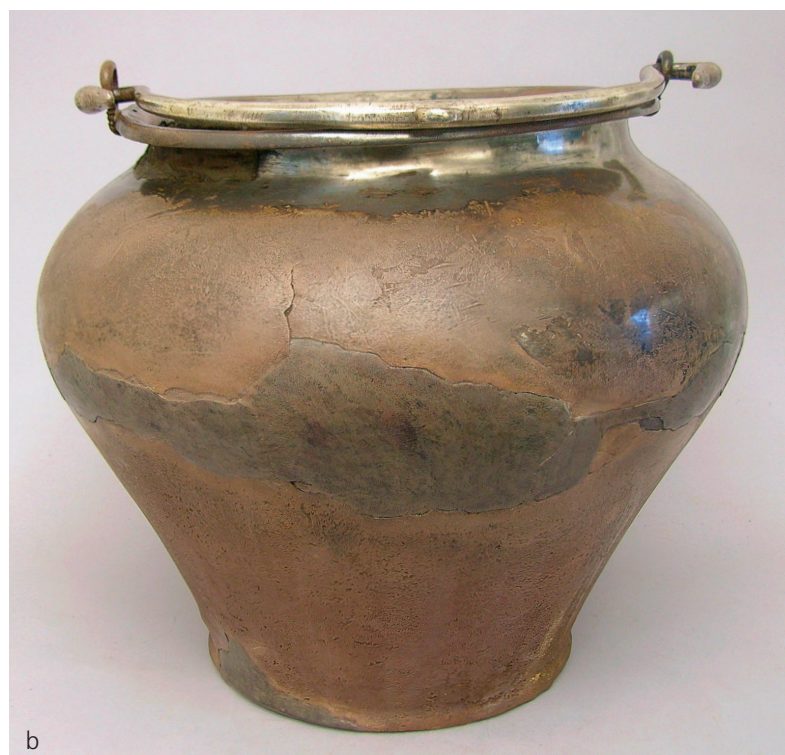
Abb. 19 Eimer im Zustand für die Ausleihe nach Kopenhagen 2002. – **a** Am intakten Wandungsbereich links der »natürliche« Übergang von der freiliegenden Silberoberfläche des Oberteils zum vollständig silberchloridbedeckten Unterteil. – **b** Die dunkleren Flächen in der Mitte und unten links bezeichnen die retuschierten Metallergänzungen der Erstrestaurierung, die helleren, grau-violetten Flächen die Silberchloridauflagen.

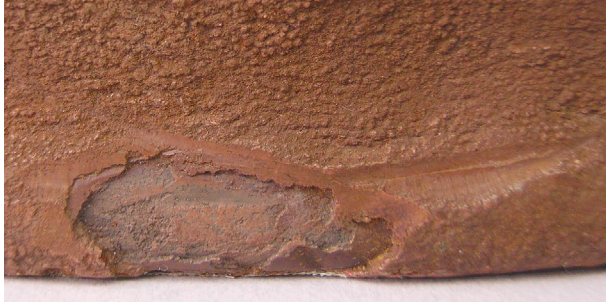
Abb. 20 Verlust von Silberchlorid am Bodenumbruch vermutlich während der Ausgrabung.

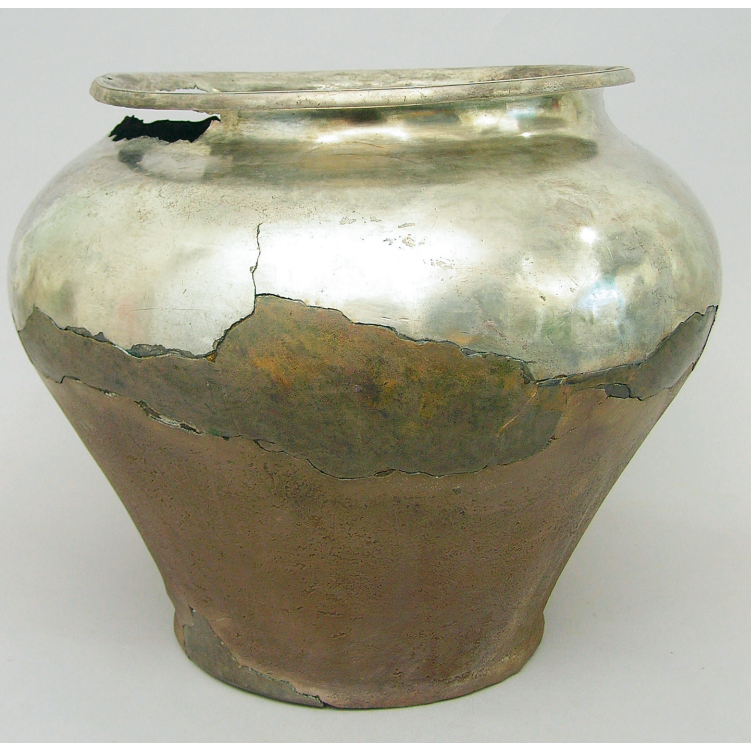
Abb. 21 Eimer *in restauro*: das Silberchlorid auf dem Gefäßoberteil ist entfernt, auf dem Unterteil bleibt es erhalten (in der Mitte die retuschierten Metallergänzungen der Erstrestaurierung)

ten Unterteil zu beobachten. So wurde beschlossen, die Silberchloridschicht nur auf dem Oberteil zu entfernen, sie dagegen auf dem völlig bedeckten Unterteil zu belassen (**Abb. 21**). Bei dieser Entscheidung hat auch der Zustand des durch die starke Korrosion geschwächten Metalls eine Rolle gespielt. Das in der Silberchloridschicht gebundene Silber stammt ja aus der darunter liegenden Eimerwandung, was die mechanischen Belastbarkeit des Metalls erheblich vermindert. Es könnte eventuell das Gewicht von Oberteil und Henkel auf Dauer nicht mehr tragen, mit einem Kollabieren des Gefäßes unter Bildung weiterer Deformationen und Zerschabung müsste gerechnet werden.

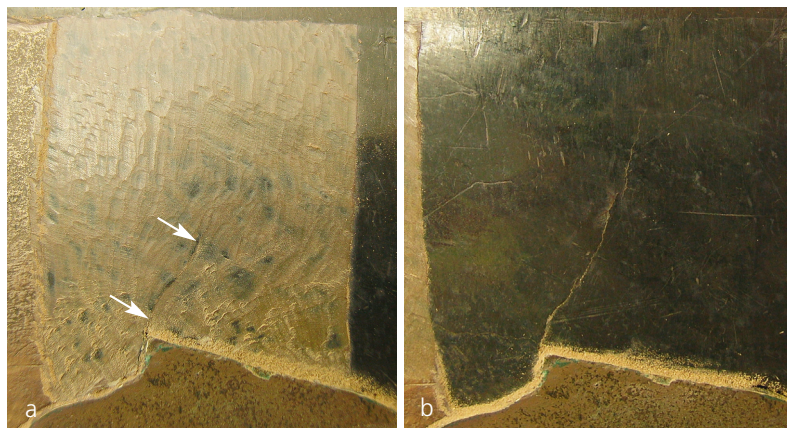
Abb. 22 a-b Der durch die Silberchloridschicht nivellierte Riss zeichnet sich kurz über der antiken Oberfläche in der Korrosionskruste ab. – **b** Freigelegter, leicht höhenverschobener Riss.

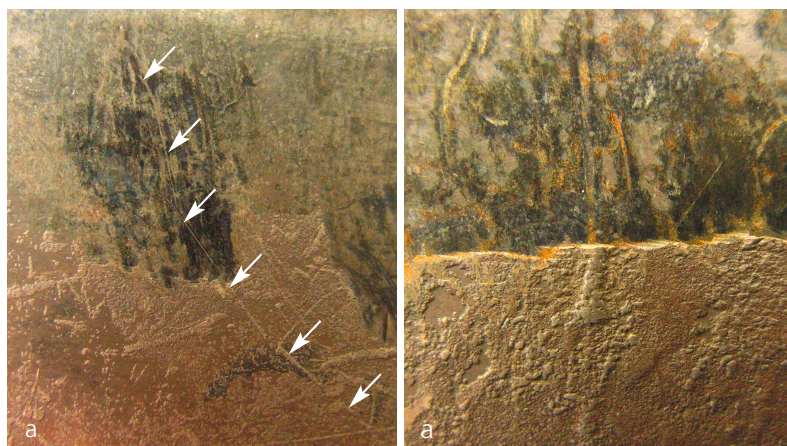
den Schnittebenen ebenfalls Silberchlorid wächst. In der Mitte treffen beide Chloridflächen zusammen und bilden eine Wulst. Dieses Phänomen tritt aber nicht zwingend bei jedem Kratzer in der Metalloberfläche auf und auch die Größe der Oberflächenstörung scheint keinen Einfluss auf das Entstehen solcher Silberchloridaufwerfungen zu haben (Abb. 23 a-b).

Abb. 23 a-b Kratzer in der Metalloberfläche verursachen leichte Wülste in der Silberchloridschicht.
