# Ein mittelalterliches Firstständerhaus in Niefern

Nikolaus Koch und Bernd Säubert

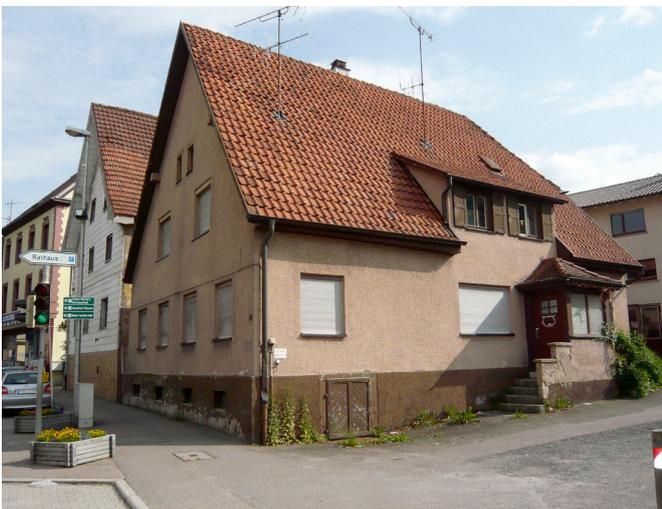
1 Blick von der Pforzheimer Straße aus, Juni 2008.

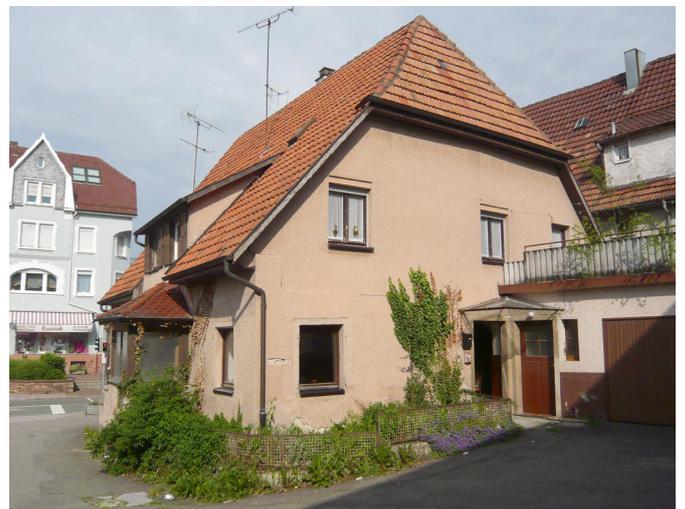
2 Hofseite mit Walm, Juni 2008.

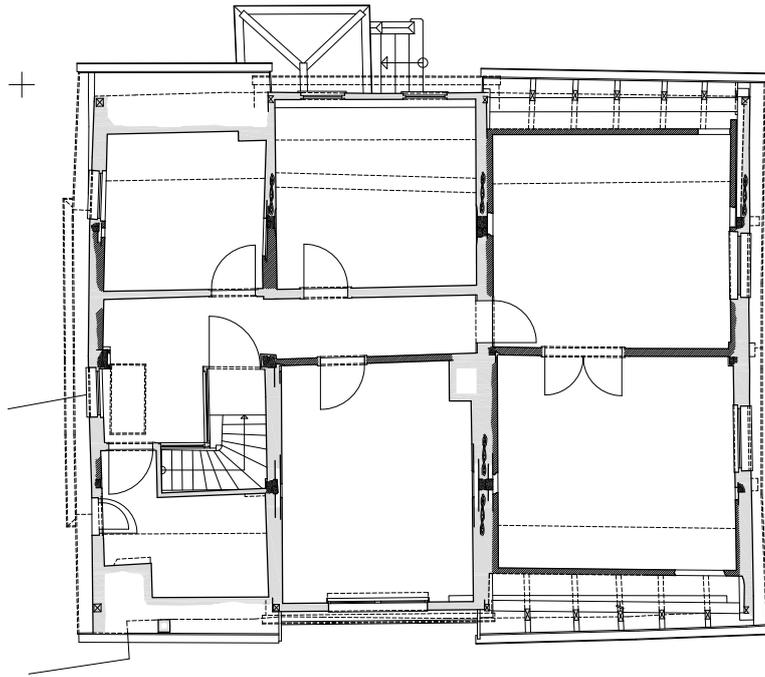
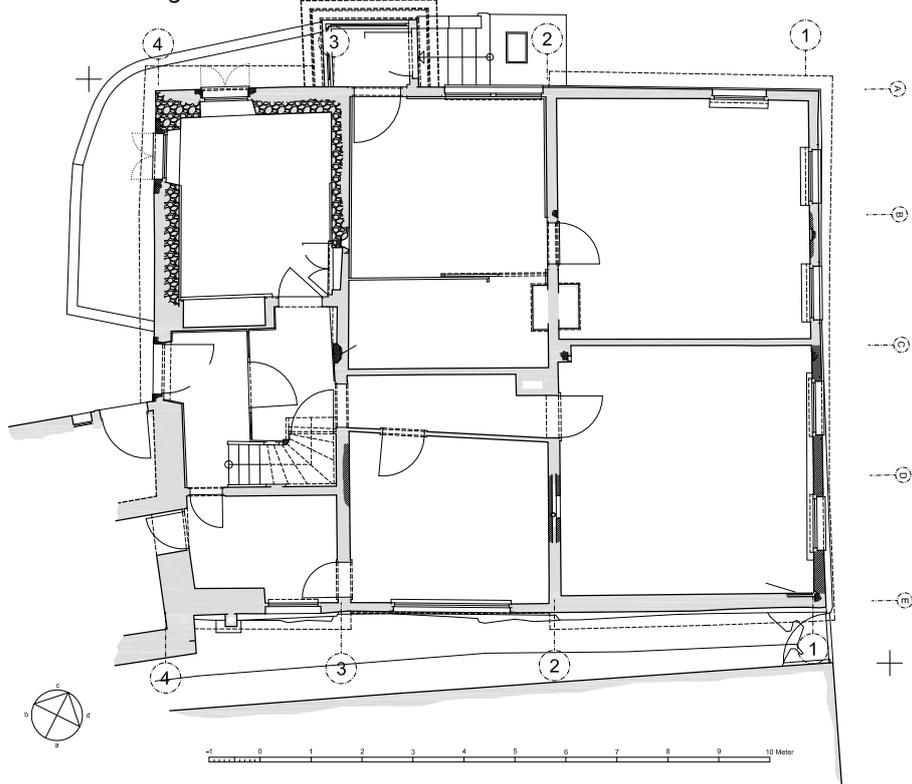
3 Bauaufnahme des Erd- und Dachgeschosses, Juni 2008, M 1:150.

schosses zeigt, labyrinthisch (Abb. 3). Das ursprünglich dreizonige, klar strukturierte Mittelflurhaus erhielt einen neuen Zugang am rückwärtigen Giebel und damit eine zwei-bündige Längerschließung. Zur weiteren Ausnutzung der Gebäudekubatur wurde eine zu-

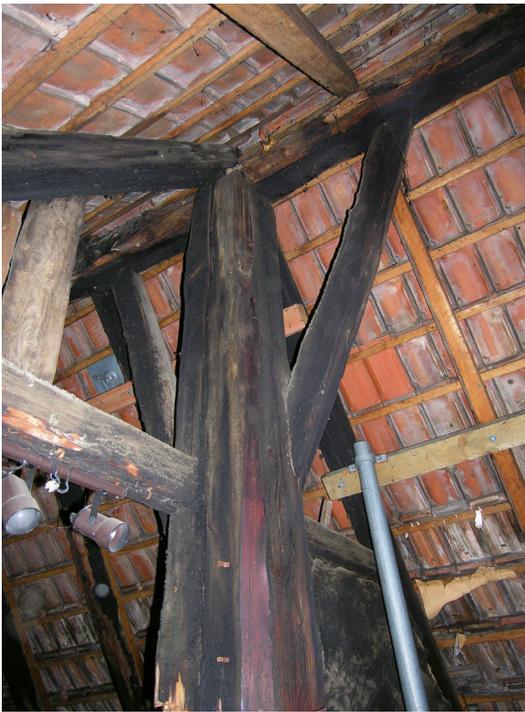
4 Hochfirstständer (Achse 3) mit Kopfbändern und Firsträhm, Mai 2008.

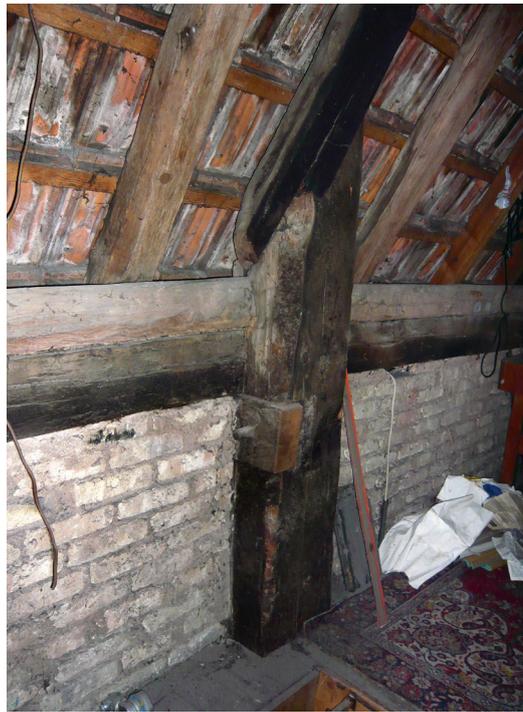
5 Gekappter Hochfirstständer (Achse 4) mit überblattetem Riegel. Der zur Aussteifung eingesetzte Längsriegel ist gekappt, der Holznagel noch vorhanden, Juni 2008.

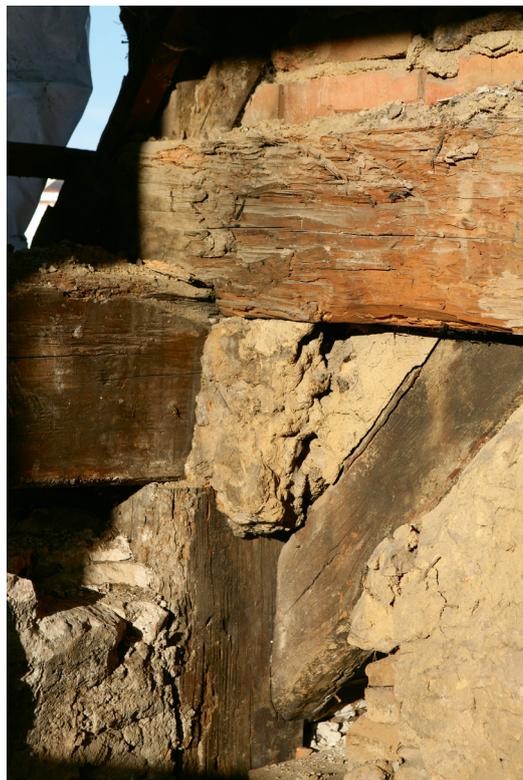
6 Nördliche Trauffassade, Ständer (Achse 3) mit Traufrähm, Kopfband und bauzeitlichem Lehmgefache, Dezember 2008.

sassen auf der Bundseite sowie an der Außenseite auf. Ursprünglich waren es insgesamt acht Ständer. Sie bilden die vier Hauptgebände, die alle mit seitlich angeblatteten Steigbändern in Querrichtung ausgesteift sind (Abb. 6). Die Rufen der Hauptgebände sind im First mittels Holznagel und Scherzapfen verbunden, an den Kehlbalcken als offene Anblattung mit Schwalbenschwanz ausgeführt und am Deckenbalken

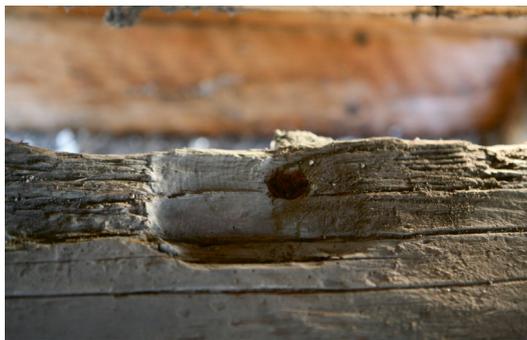
7 Rofenabdruck auf dem Traufrähm mit Bohrung für einen Holznagel, November 2008.

angeblattet. Alle Knotenpunkte sind über eichene Holznägel gesichert. Die konstruktive Ausbildung am Traufpunkt lässt sich noch am Hauptgebände in Achse 2 ablesen<sup>2</sup>: Die Rofe läuft circa 30 cm über den Deckenbalken hinaus, sodass ein kleiner Dachüberstand an der Traufe ausgebildet wird (Abb. 13). In der mittleren Zone befinden sich Reste dreier Rofenpaare, die ab dem Stuhlrähm gekappt sind, da im 20. Jahrhundert nacheinander breite Schleppgauben eingezogen wurden. Die Rofen sind im First mit einem Scherzapfen verbunden. Auf dem Geschossrähm am Fußpunkt waren sie mit Holznägeln von oben fixiert, wie Ausnahmen und Bohrungen belegen (Abb. 7).

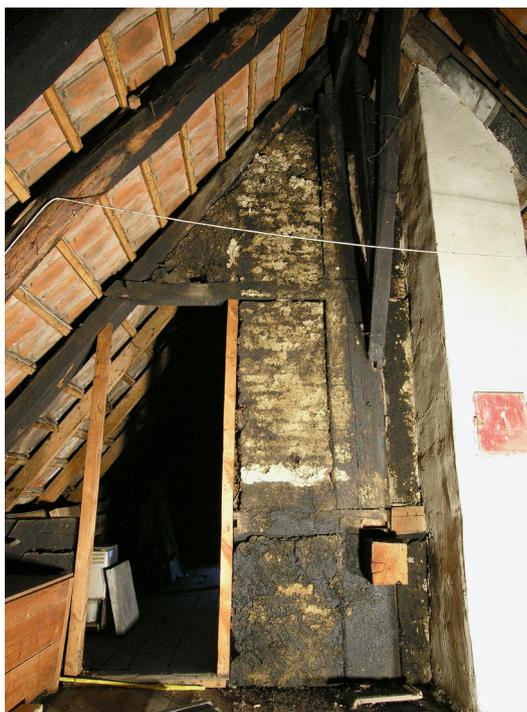
8 Giebelfassade mit vollständig erhaltenen Lehmgefachen. Mittig der rußgeschwärzte Hochfirstständer mit Kopfband und Firsträhm. Der Längsriegel ist noch vorhanden, Mai 2008.

Fast alle Gefache der Giebelfassade und die der beiden Querwände (Achsen 2 und 3) waren vor dem Abriss als Lehmgefache mit Stakung noch vorhanden (Abb. 8). An der Oberfläche zeigten sich Fissuren im Lehm und eine Rußschicht, die in der mittleren Zone am auffälligsten ausgeprägt war (Abb. 9). Dies ist ein deutlicher Hinweis auf die Position der Feuerstelle bzw. der Küche im Mittelalter.

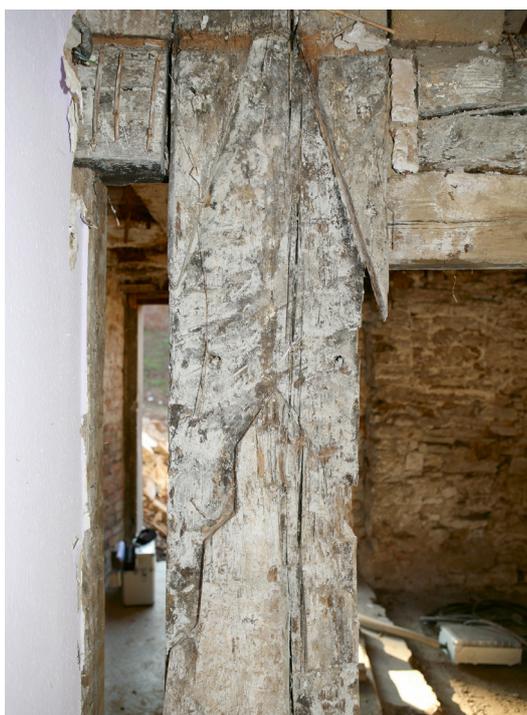
9 Hauptgebände (Achse 2) mit deutlicher Rußschicht auf den Hölzern und den Lehmgefachen. Der Abdruck eines historischen Schornsteins ist zu erkennen, Juni 2008.

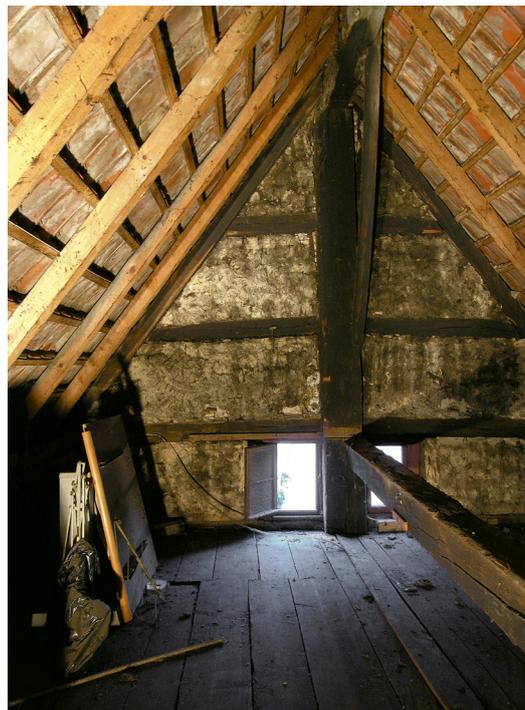
10 Hochfirstständer (Achse 3) mit zwei symmetrisch angelegten Blattassen für Fußbänder, Dezember 2008.

schlussbereich noch vorhanden. Der Hochfirstständer der Achse 3 besaß zwei Blattsassen ohne mittlere Trennung, in die vormalig zwei gespiegelte Fußbänder mit Holznagellöchern (Abb. 10), eingesetzt gewesen waren. Der Ständer war in den unteren 70 cm bereits durch Mauerziegel ersetzt worden.

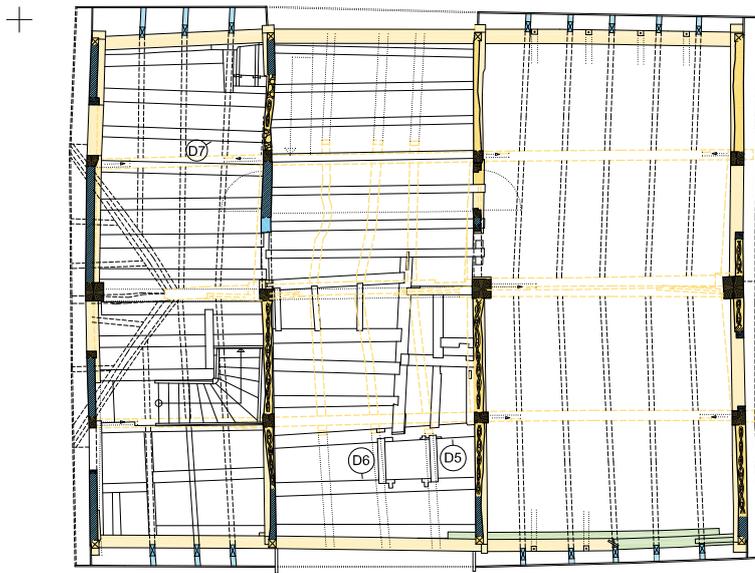
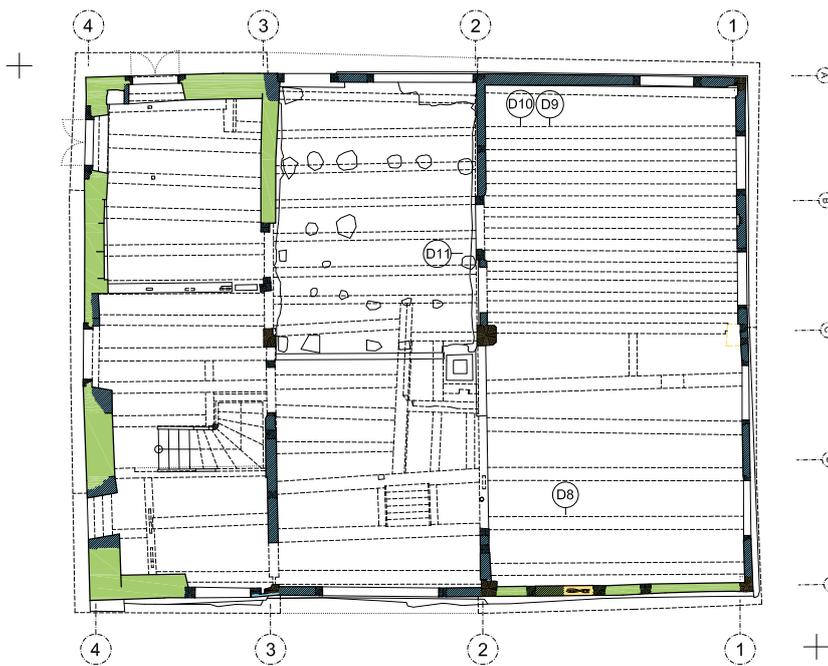
11 Baualtersplan der relevanten Bauphasen, dargestellt im Erdgeschoss- und Dachgeschossgrundriss mit Eintragung der Beprobung für die Dendrochronologie, Dezember 2008.

Tragstruktur für eine Raumunterteilung, die eine bessere Rauchabführung ermöglichte. In den Jahren 1744 (d) und 1756 (d) wurden die Decken der als Schwarzküche genutzten mittleren Zone um etwa 90 cm tiefer gelegt (Abb. 12, Proben D5, D6). Zeitgleich ersetzte man die offene Feuerstelle mit Hutze vermutlich durch einen geschlossenen Herd mit Schlot. Dieser befand sich an der Wand in Achse 2 und bestand aus Brettern, Holzgeflecht und einer Lehmschicht. Seine Abdrücke waren bei der Untersuchung gut sichtbar. Diese Bauphase in der Mitte des 18. Jahrhunderts stellt eine größere Renovierung dar. Die Mauern in der rückwärtigen Zone des Erdgeschosses wurden inklusive Fenstergewänden in Bruchstein neu aufgemauert, da die Hölzer der Fachwerkwände in diesem Bereich sehr wahrscheinlich schadhaft waren (Abb. 11). Hierbei kappte man den Hochfirstständer unten sowie oben, um

Die Decke der hinteren (westlichen) Zone wurde 1821 (d) erneuert (Abb. 11, Probe D7). In der Folge gab es vielfältige Reparatureingriffe und kleinere bauliche Veränderungen. Beginnend in der ersten Hälfte des 20. Jahrhunderts kamen der seitliche Eingang an der Nordfassade und die darüber liegende Schleppe hinzu, für die eine neue Pfette zwischen den Hauptgebänden eingezogen wurde.

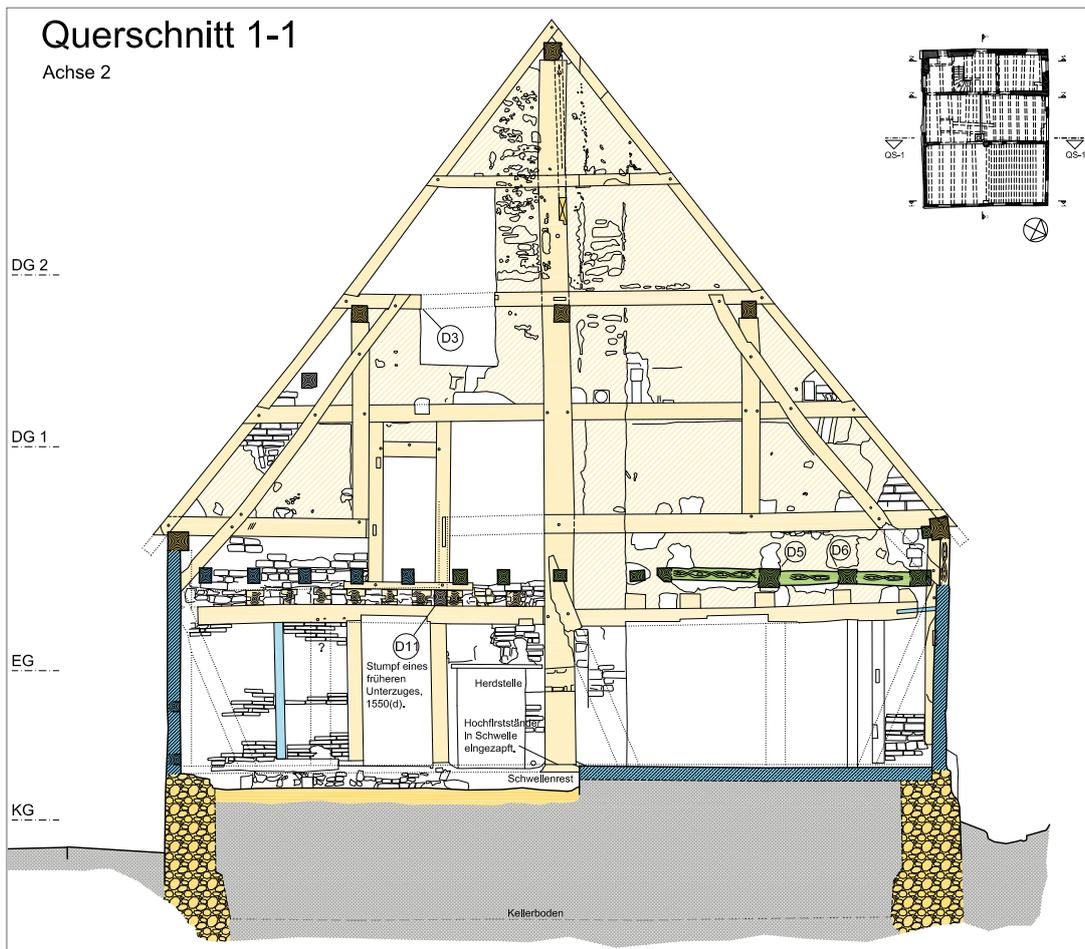
noch Reste der originalen Schwelle nachgewiesen werden (Abb. 12). Die komplette Höhe dieses Hochfirstständers betrug damit bei 9,40 m zuzüglich zweier Zapfen. Außerdem war das Fußband am Ständer für die Queraussteifung mit Hakenblatt und Holznagel teils im An-

12 Baualtersplan im Querschnitt QS-1 (Achse 2) mit Blick auf die Bundseite. Farbliche Differenzierung zwischen geschnittenen, ansichtigen Konstruktionsbauteilen und bauzeitlichen Gefächen (schraffiert). Rekonstruktionsversuch der fehlenden Hölzer, Dezember 2008.

Im Jahr 1551 (d) wurde im Erdgeschoss in der mittleren Zone ein Unterzug eingebaut (Abb. 12, Probe D11). Dieser diente wohl als

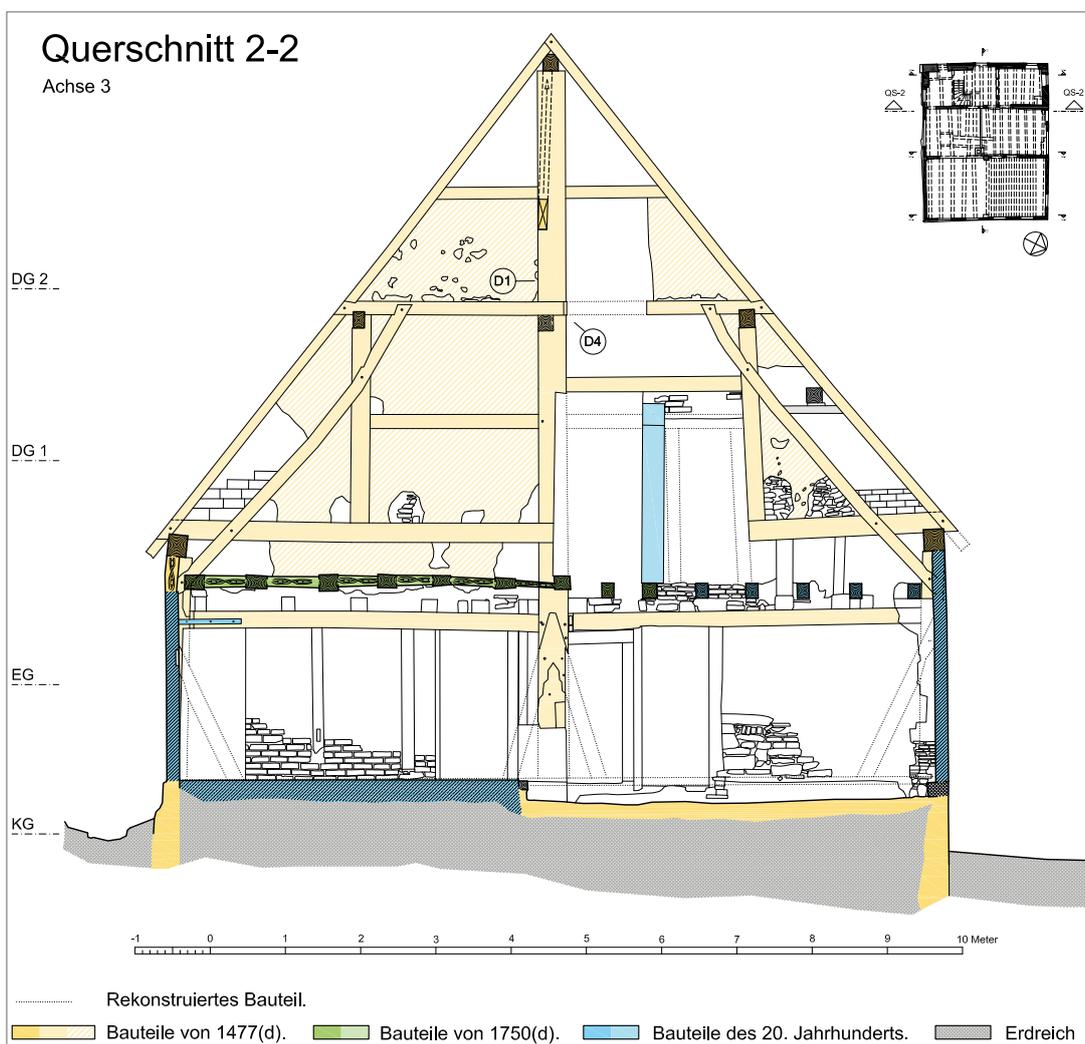
13 Baualtersplan im Querschnitt QS-2 (Achse 3) mit Blick auf die Bundseite, Dezember 2008.

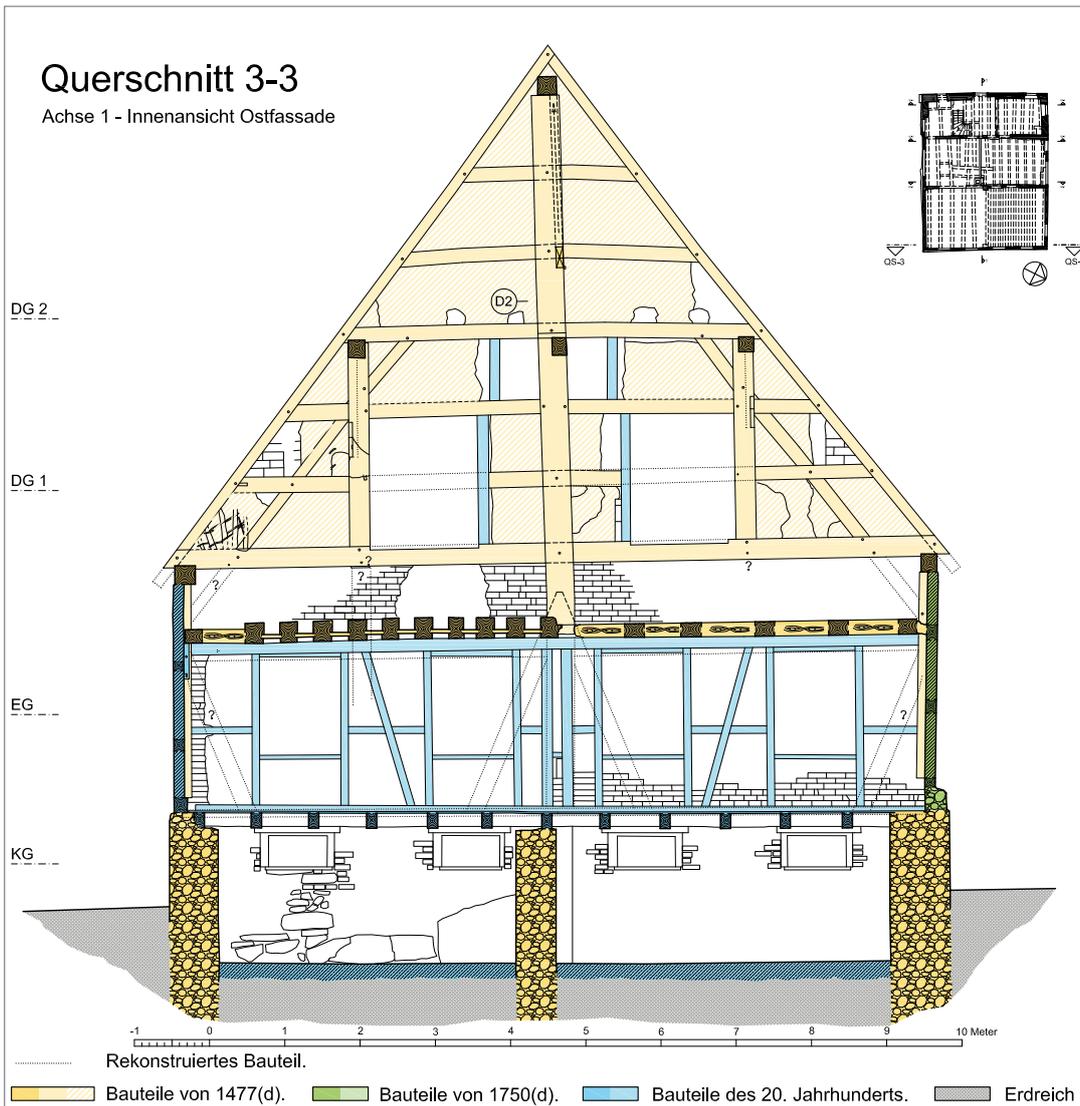
14 Baualtersplan im Querschnitt QS-3 (Achse 1) nach der Freilegung. Fenster sind nicht dargestellt, Dezember 2008.

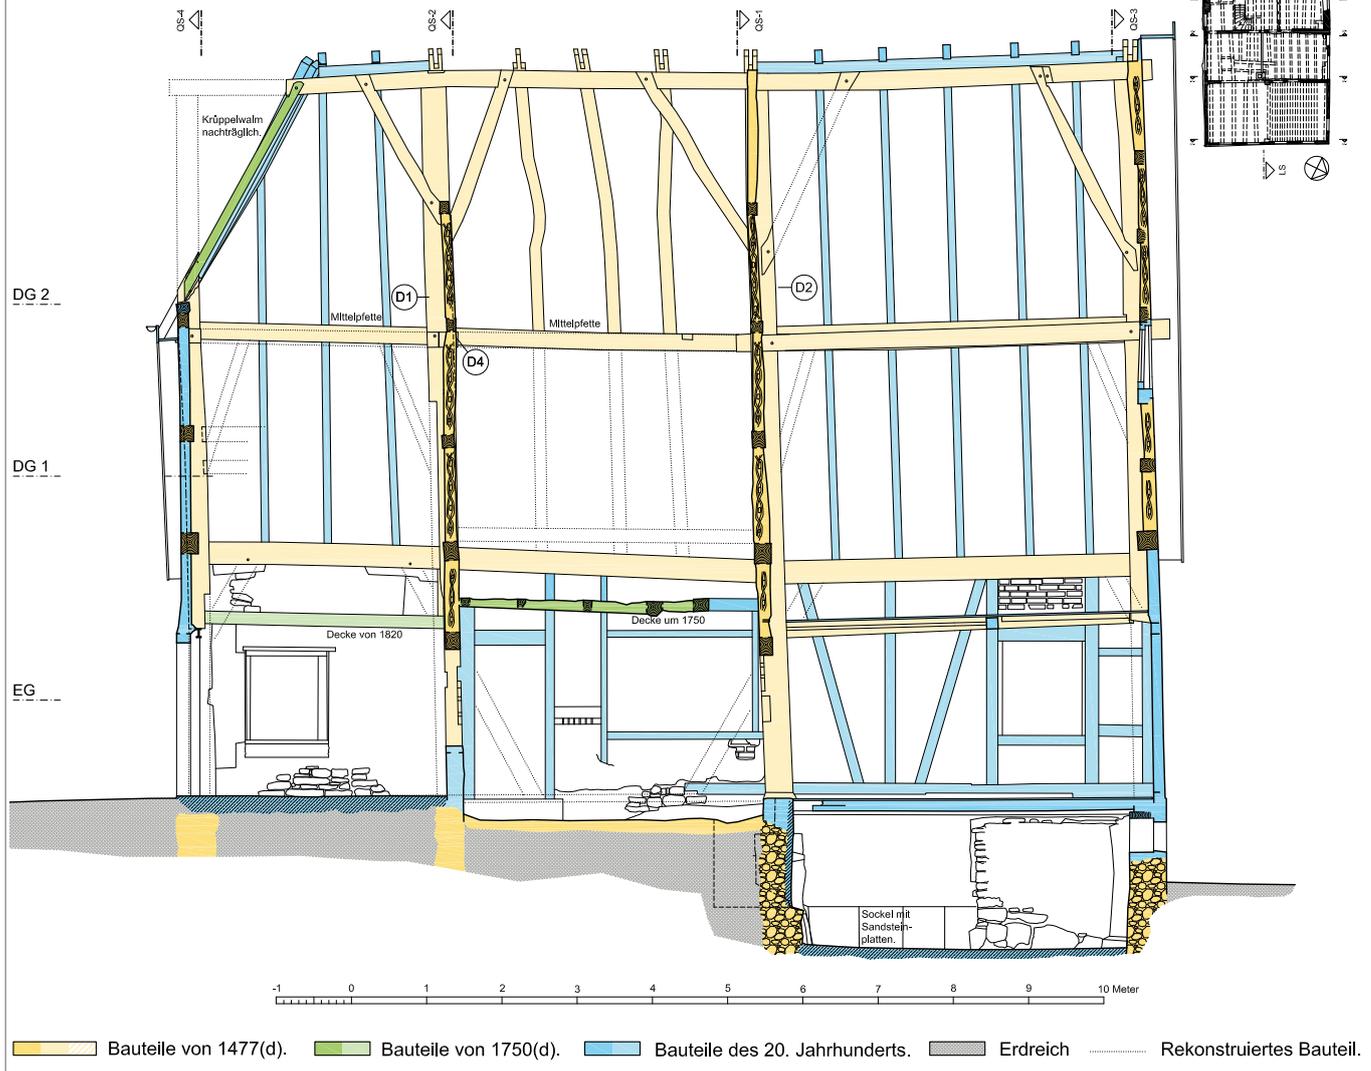
## Längsschnitt 1-1

15 Baultersplan im Längsschnitt LS-1, Dezember 2008.

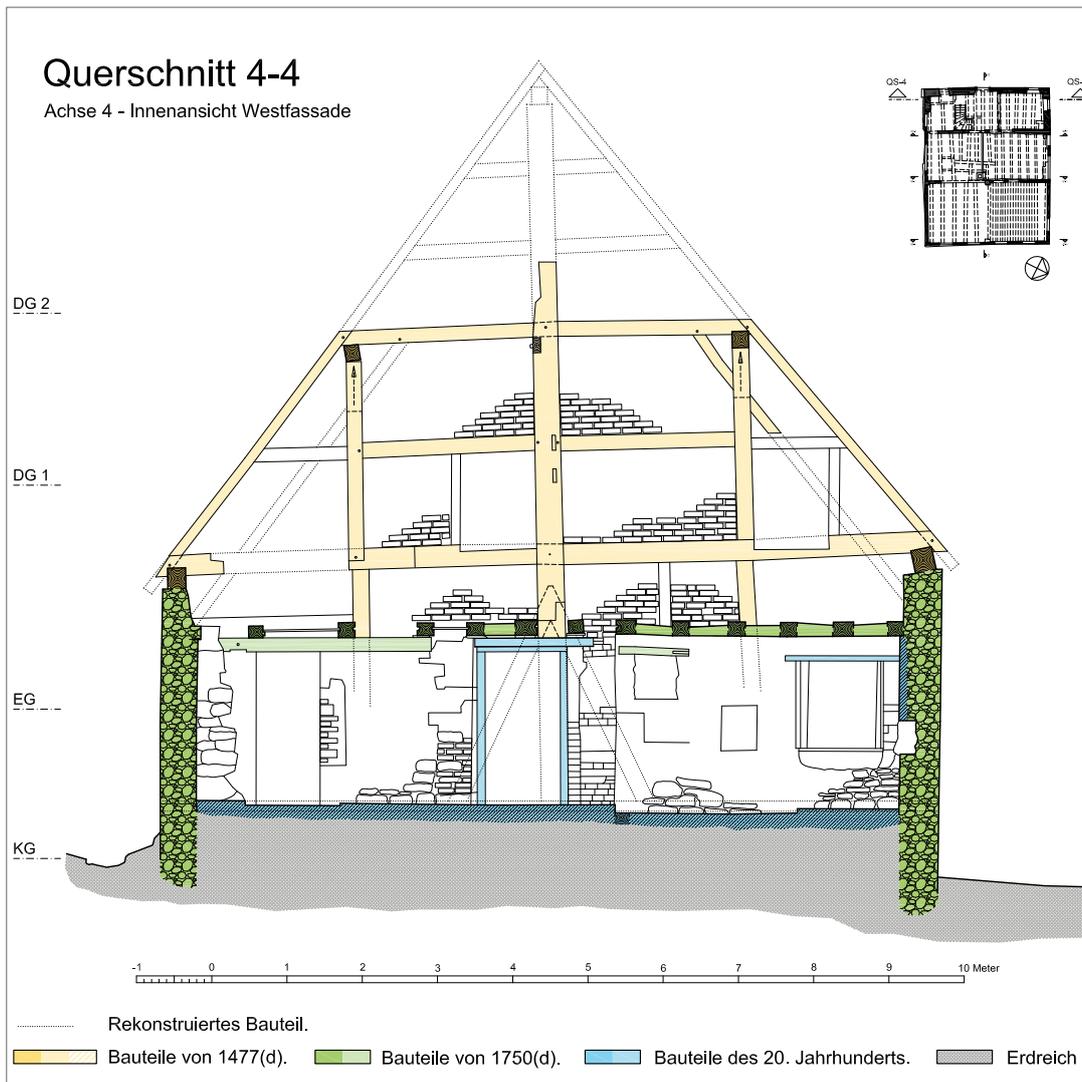
16 Baualtersplan im Querschnitt QS-4 (Achse 4). Fenster sind nicht dargestellt, Dezember 2008.

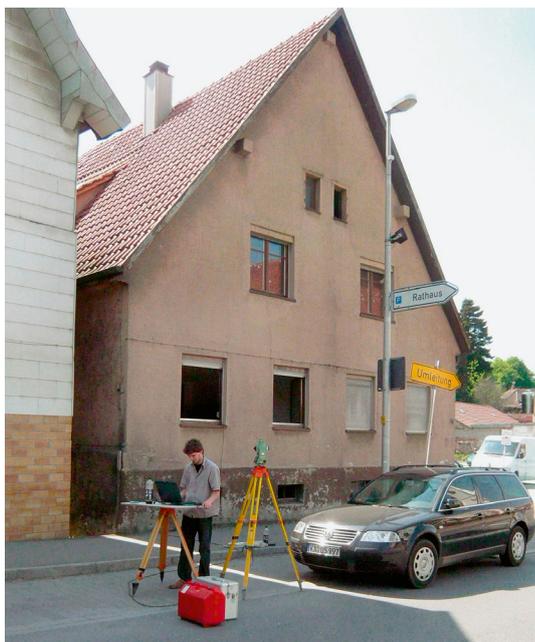
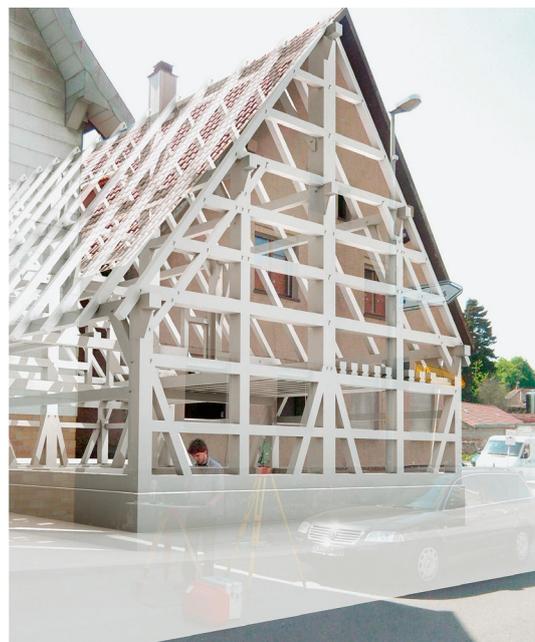
17 Straßenfassade bei der Untersuchung im Juni 2008 (links) und Fotomontage als Rekonstruktionsversuch der Hauptkonstruktion in Überblendung (rechts).
