Die ehemalige Zehntscheuer in Horb-Bildechingen

Bauhistorische Untersuchungen an einem wehrhaften Wohnbau des späten Mittelalters

Von Hans-Hermann Reck und Armin Seidel

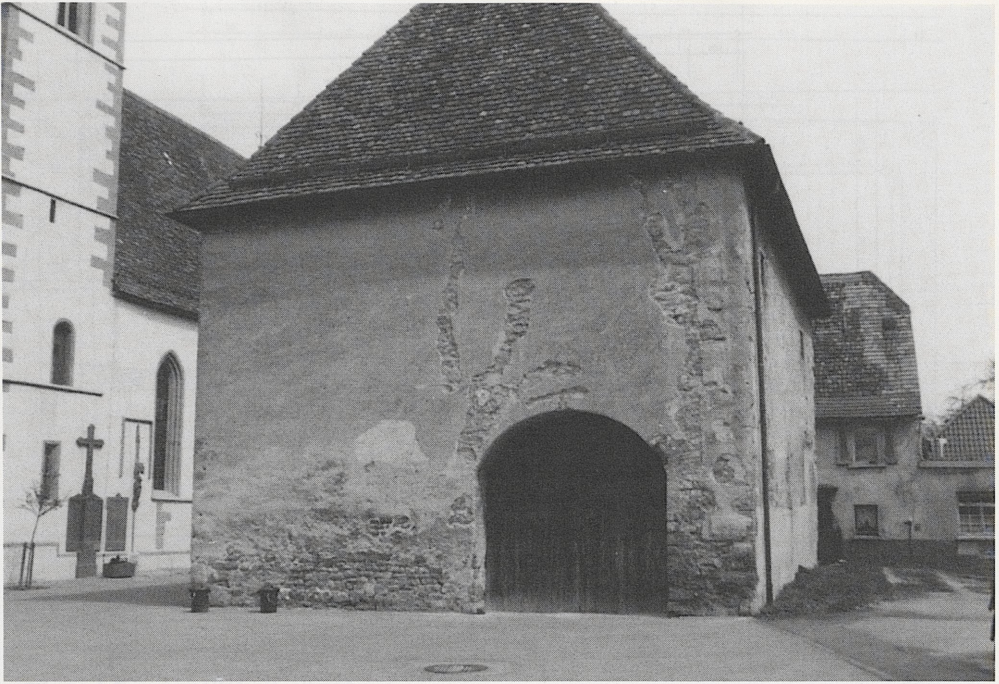
Abb. 1: Bildechingen, ehemalige Zehntscheuer. Ansicht von Westen. Links im Hintergrund die Kirche.

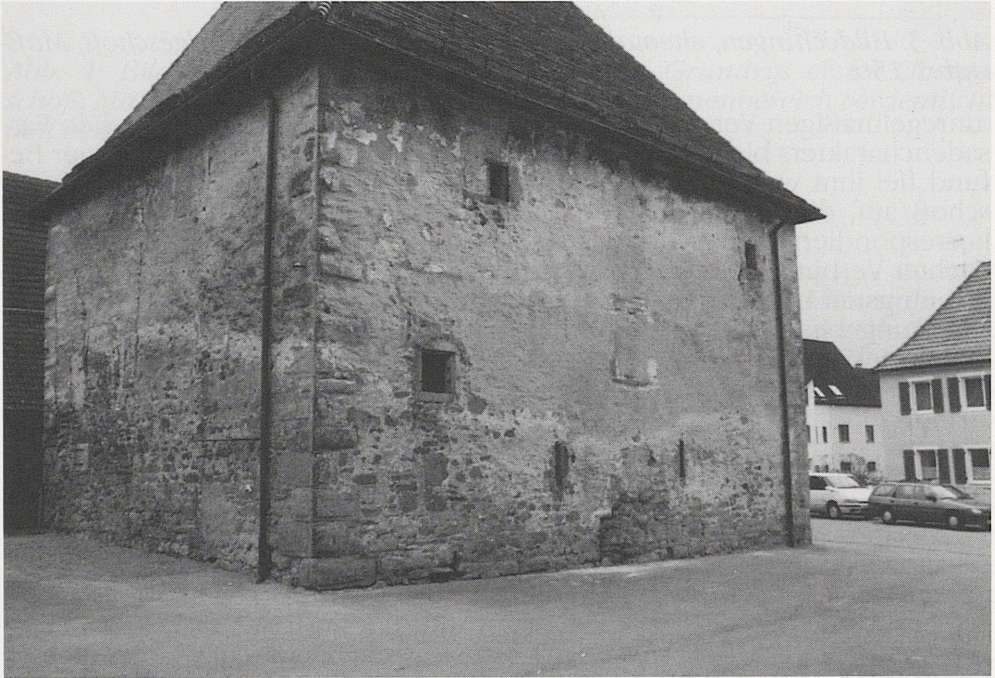
Abb. 2: Bildechingen, ehemalige Zehntscheuer. Ansicht von Nordosten.

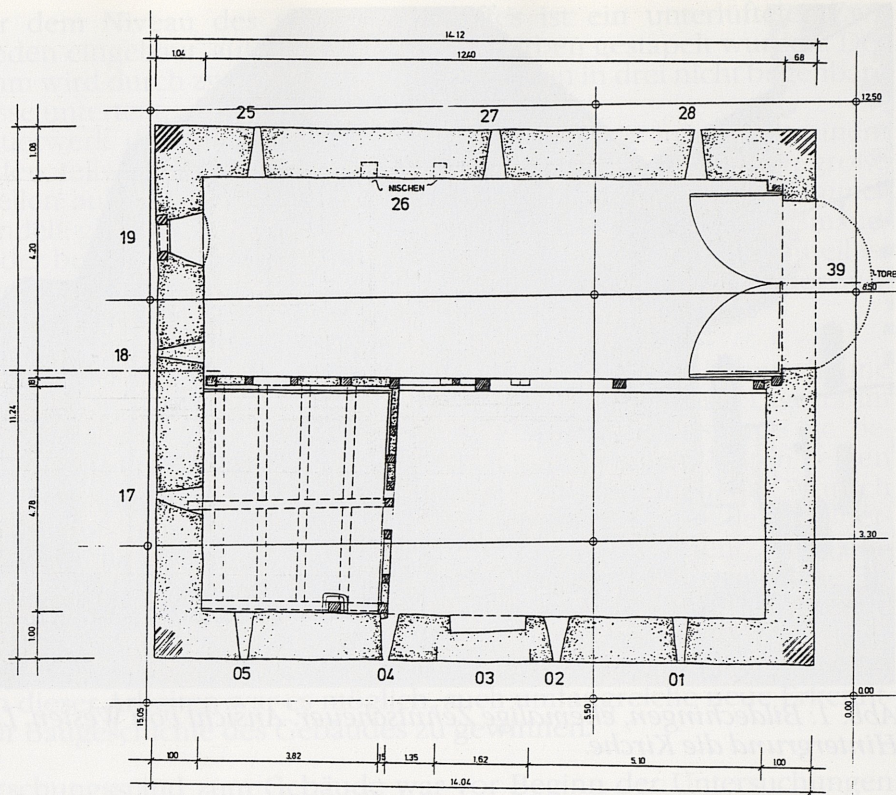
Abb. 3: Bildechingen, ehemalige Zehntscheuer. Grundriß Erdgeschoß, Maßstab 1:150.

Im Erdgeschoß sind wegen des fehlenden Verputzes keine ehemaligen Wandanschlüsse nachweisbar. Da es, wie die spärliche Belichtung durch scharfenähnliche Öffnungen zeigt, nur untergeordneten Zwecken diene, könnte es durchaus von Anfang an ungeteilt gewesen sein. Der vermutlich einzige Zugang lag in der Mitte der Nordseite (03)³; er besaß eine spitzbogige Einfassung und war im Lichten ca. 1,3 Meter breit. Die Kämpferoberkante liegt 1,05 Meter über dem heutigen Außenniveau, der Bogenscheitel läßt sich unter Berücksichtigung der Einfassungsstärke von ca. 35 Zentimetern in rund 2,0 Meter Höhe rekonstruieren. Die Proportionierung läßt für den ursprünglichen Zustand kein wesentlich größeres Maß zu, das Bodenniveau kann also zur Bauzeit nur wenig tiefer gelegen haben. Aus dieser Beobachtung läßt sich die lichte Höhe des ursprünglichen Erdgeschosses erschließen, dessen Mauerrücksprung ca. 2,2 Meter über dem heutigen Außenniveau im Bereich des ehemaligen Eingangs liegt. Unter Hinzurechnung einer Mauerlattenstärke von 15–20 Zentimetern und einer geringfügigen späteren Niveauerhöhung ergibt sich eine lichte Geschoßhöhe von rund 2,5 Metern.

Die Belichtung erfolgte ausschließlich über schmale, scharfenähnliche Öffnungen, die sich nicht ganz regelmäßig über die vier Außenwände verteilen. Für die Nordwand sind vier (01, 02, 04 und 05), für die Südwand drei Scharfen (25, 27 und 28) sicher nachzuweisen; in der Ostwand wurden die beiden erhaltenen (17 und 18) offenbar nicht durch eine dritte am südlichen Wandende ergänzt, da entsprechende Befunde fehlen. Die Westwand war zumindest in ihrer nördlichen Hälfte fensterlos. Da die außen rund 15 Zentimeter breiten Scharfen sich nach innen nur mäßig erweitern, sollten sie wohl eher ein Eindringen in das Gebäude verhindern als zur aktiven Verteidigung genutzt werden.

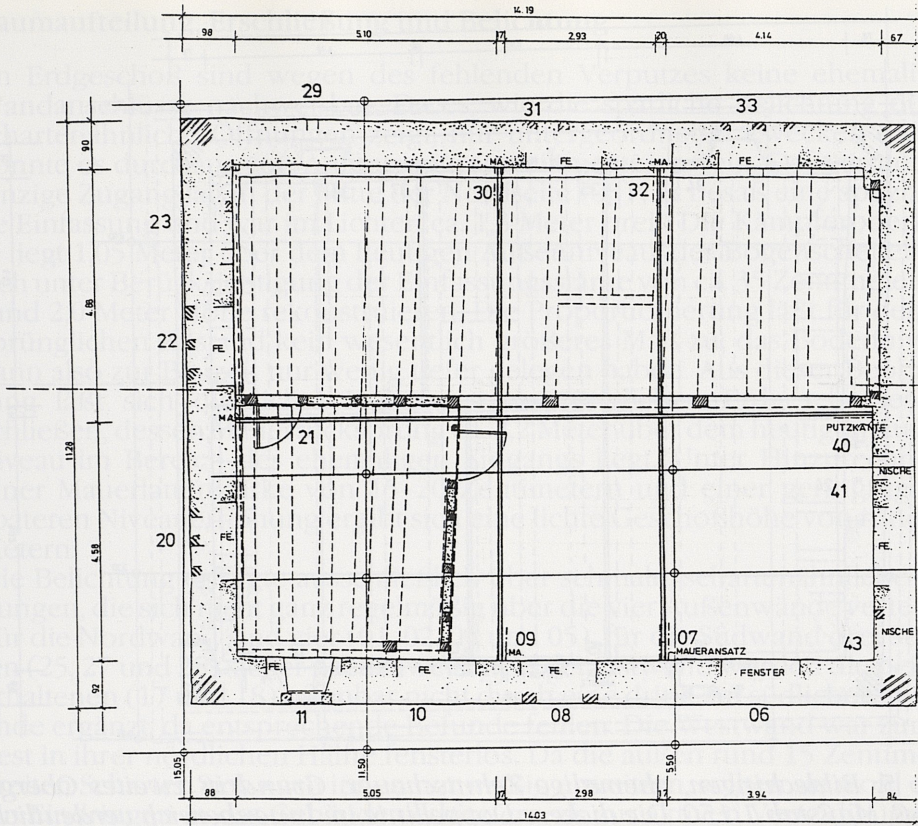
Abb. 4: Bildechingen, ehemalige Zehntscheuer. Grundriß erstes Obergeschoß, Maßstab 1:150. Die dickere Doppellinie im Innenbereich verdeutlicht den vermuteten Verlauf der Innenwände.

Auch für die Rekonstruktion der Raumaufteilung gibt es genügend Hinweise, neben der Anordnung der Öffnungen vor allem die ehemaligen Wandanschlüsse, die sich im Innenputz der Außenwände abzeichnen. Jeweils zwei sich gegenüberliegende Wandanschlüsse an den Längswänden (07 und 09 im Norden, 30 und 32 im Süden) belegen zwei durchlaufende Querwände und damit eine Aufteilung in drei Zonen von unterschiedlicher Breite (West: ca. 3,9 Meter, Mitte: ca. 2,95 Meter, Ost: ca. 5,05 Meter). Der einzige Wandanschluß der östlichen Schmalseite (21) liegt exakt in der halben Gebäudetiefe. Mit ihm korrespondiert an der westlichen Schmalseite eine Putzkante, auf die nach Süden der mindestens 20 Zentimeter breite Abdruck eines flachen Bauteils im Putzmörtel folgt (40). Der Befund ist nicht sicher zu deuten, zeigt aber auf jeden Fall auch für den westlichen Teil des Geschosses eine Zäsur in der Mitte an.

Bis auf zwei Ausnahmen erfolgte die Belichtung der Räume über ein großes, vertikal geteiltes Fenster in jedem Wandabschnitt. Somit hatte die mittlere Zone insgesamt nur zwei Fenster (08 und 31), während in der westlichen Zone jeder der beiden Eckräume zwei Fenster besaß (der nördliche 06 und 42, der südliche 33 und sicher ein zweites in der nicht original erhaltenen Westwand). Der nordöstliche Eckraum war durch drei Fenster (10, 11 und 20) besonders großzügig belichtet. Das einzige Fenster des südöstlichen Raumes war ganz an das Nordende der Ostwand gerückt (22), etwas Licht spendete zudem eine Scharte in der Südwand (29). Die beiden vermauerten, im jetzigen Zustand nicht eindeutig rekonstruierbaren Öffnungen am südlichen Ende der Ostwand (23) wurden wohl erst nachträglich angelegt, vielleicht anstelle bauzeitlicher.

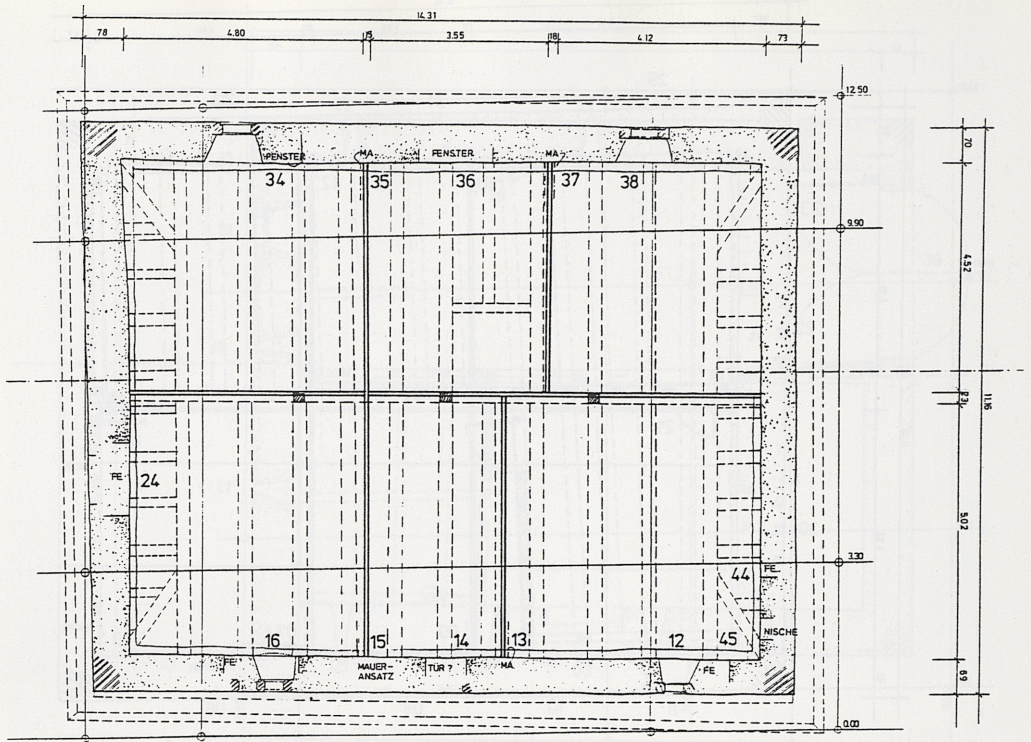
Abb. 5: Bildechingen, ehemalige Zehntscheuer. Grundriß zweites Obergeschoß, Maßstab 1:150. Die dickere Doppellinie im Innenbereich verdeutlicht den vermuteten Verlauf der Innenwände.

Weniger eindeutig als beim ersten läßt sich die Raumaufteilung für das im Lichten ca. 2,5 Meter hohe zweite Obergeschoß rekonstruieren. Wandanschlüsse ehemaliger Zwischenwände können hier nur an den beiden Längsseiten nachgewiesen werden, während für die beim Umbau zur Zehntscheuer weitgehend erneuerte Westwand und die gleichzeitig größtenteils neu verputzte Ostwand keine Aussagen über die ursprünglichen Verhältnisse möglich sind. Nord- und Südwand zeigen jeweils zwei Wandanschlüsse, von denen sich die östlichen direkt gegenüberliegen (15 und 35). Ihr Abstand zur östlichen Außenwand beträgt ca. 4,65 Meter. Die um 0,9 Meter gegeneinander versetzte Lage der westlichen Wandanschlüsse (13 und 37) deutet auf einen entsprechenden Versprung der Querwand und damit indirekt auch auf die Existenz einer – durch Befunde nicht unmittelbar zu belegenden – Mittellängswand. Nur die südliche Hälfte der westlichen Querwand stand direkt über einer Querwand des ersten Obergeschosses; alle anderen waren gegenüber den dortigen nach Osten verschoben.

Bei einer Auftragung der wahrscheinlichen Zwischenwandfluchten im Grundriß gruppieren sich fünf mehr oder weniger quadratische Räume um einen merklich kleineren, längsrechteckigen Raum in der Mitte der Nordhälfte. Die Disposition spricht für eine Deutung des letzteren als Flur mit den Geschosstrepfen. Eine Unterstützung erfährt diese Annahme durch die Türöffnung in der Nordwand (14), die über einen hölzernen Steg direkt in die Kirche führte.⁷ Fraglich ist, ob die östliche Zone durch eine Mittellängswand unterteilt war oder einen größeren, saalartigen Raum aufnahm.

Nordwand (12 und 16), drei in der Südwand (34, 36 und 38) und mindestens eins in der Westwand (44, die Südhälfte nicht erhalten). Das einzige Fenster der Ostwand (24) weicht in seiner Größe und Gestaltung, vor allem auch im Werksteinmaterial, etwas von den übrigen ab und stammt deshalb vermutlich nicht aus der Bauzeit.

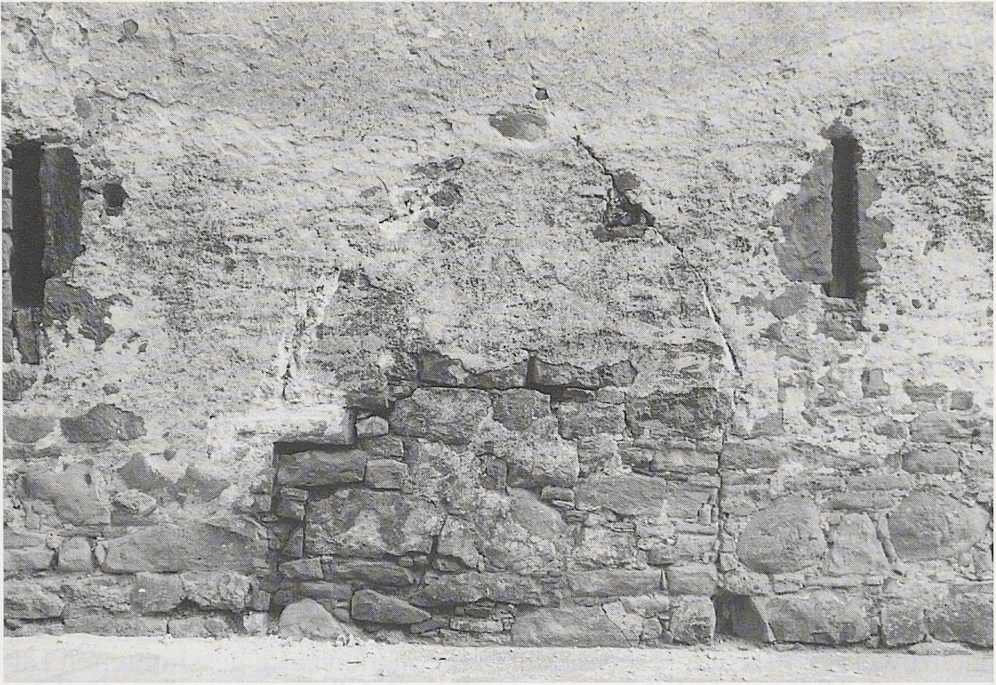
Abb. 7: Bildechingen, ehemalige Zehntscheuer. Blick auf den ursprünglichen Zugang in der Mitte der Nordwand. Von der Werksteineinfassung ist nur der östliche Kämpfer (links) erhalten.

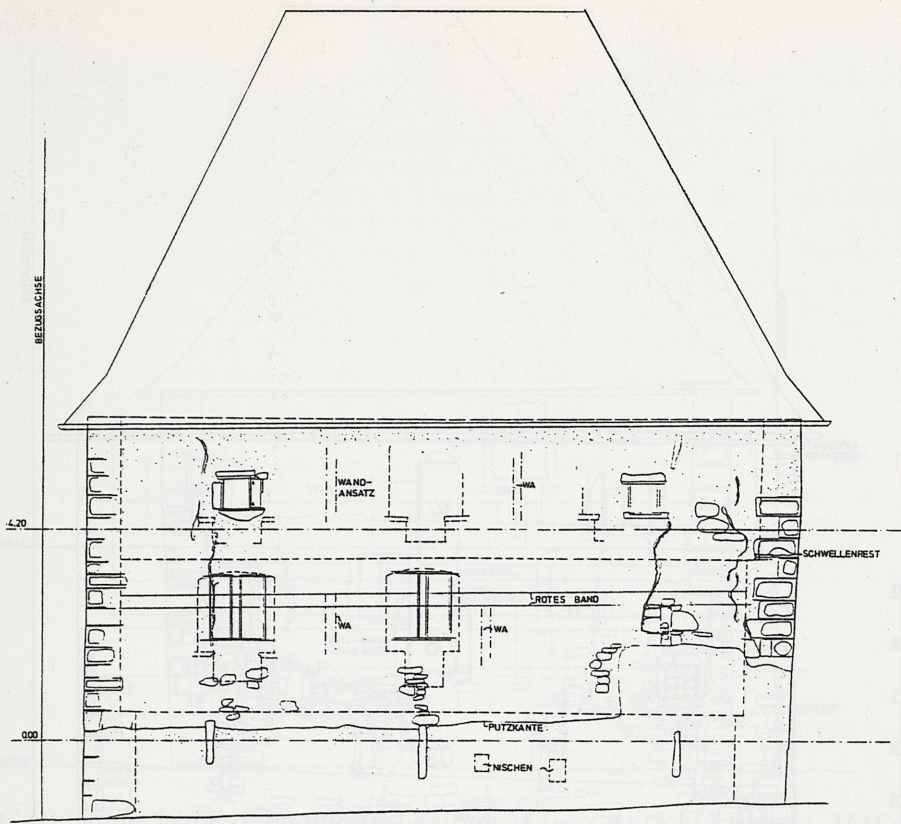
Abb. 8: Bildechingen, ehemalige Zehntscheuer. Ansicht Südseite, Maßstab 1:150.

Später scheint der Bau nicht mehr unterhalten worden und schließlich in Verfall übergegangen zu sein, da die originale Mauerkrone der Südwand ohne ersichtlichen Grund fehlt. Ob die durch den Restaurator festgestellte Hitzeeinwirkung auf einige Putzflächen eine Brandzerstörung des Gebäudes belegt, muß dahingestellt bleiben, solange keine eindeutigeren Spuren zutage treten.

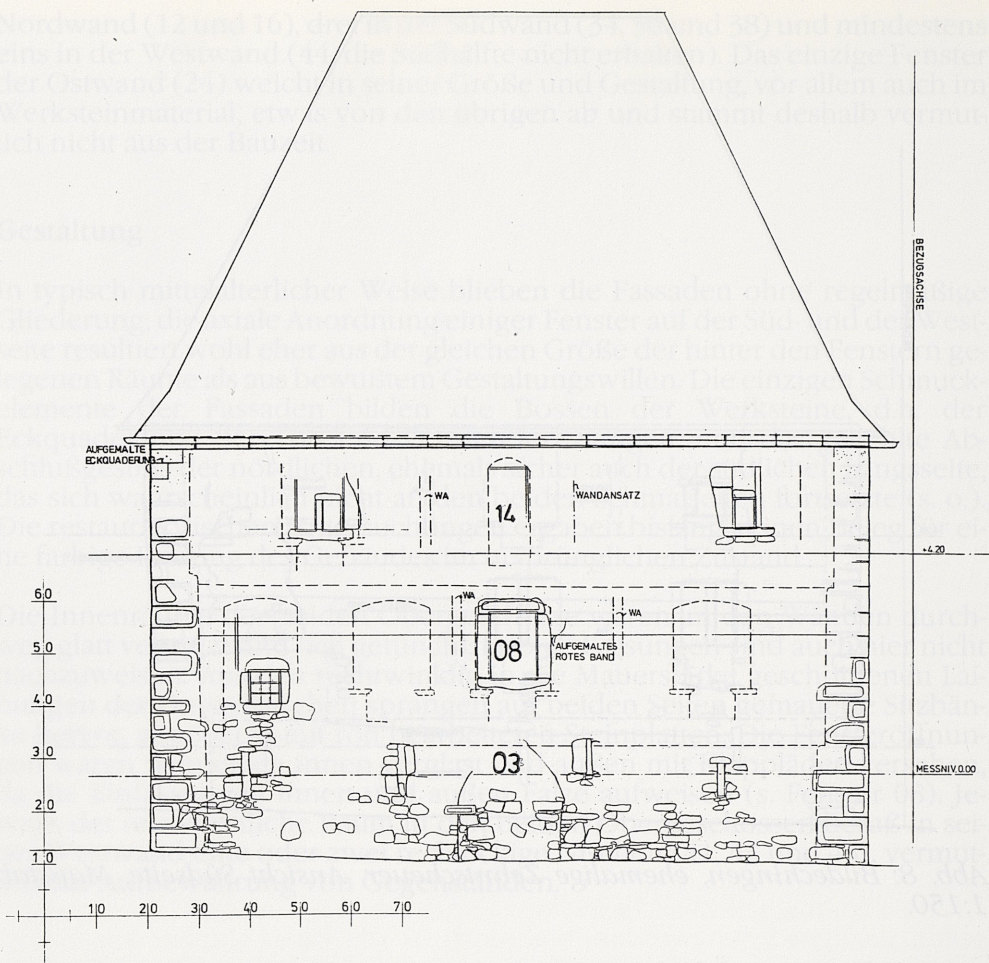
Abb. 9: Bildechingen, ehemalige Zehntscheuer. Ansicht Nordseite, Maßstab 1:150.

Den einzigen Hinweis zum ursprünglichen Dach liefert das Abschlußgesims auf der Mauerkrone der Nordwand. Es endet im Westen und Osten glatt, d. h. die Kehle an seiner Unterseite knickte nicht zu den Schmalseiten ab. Dort fehlt zudem jeder Hinweis auf die ehemalige Existenz eines Gesimses, obwohl zumindest die Ostwand bis zur Mauerkrone aus der Bauzeit erhalten ist (im Gegensatz zur Südwand, wo mit der ursprünglichen Mauerkrone auch das Gesims verloren ging). Die Beschränkung des Abschlußgesimses auf die Längsseite(n) spricht für ein ursprüngliches Sattel- oder Krüppelwalmdach mit gemauerten Giebel dreiecken über den Schmalseiten.

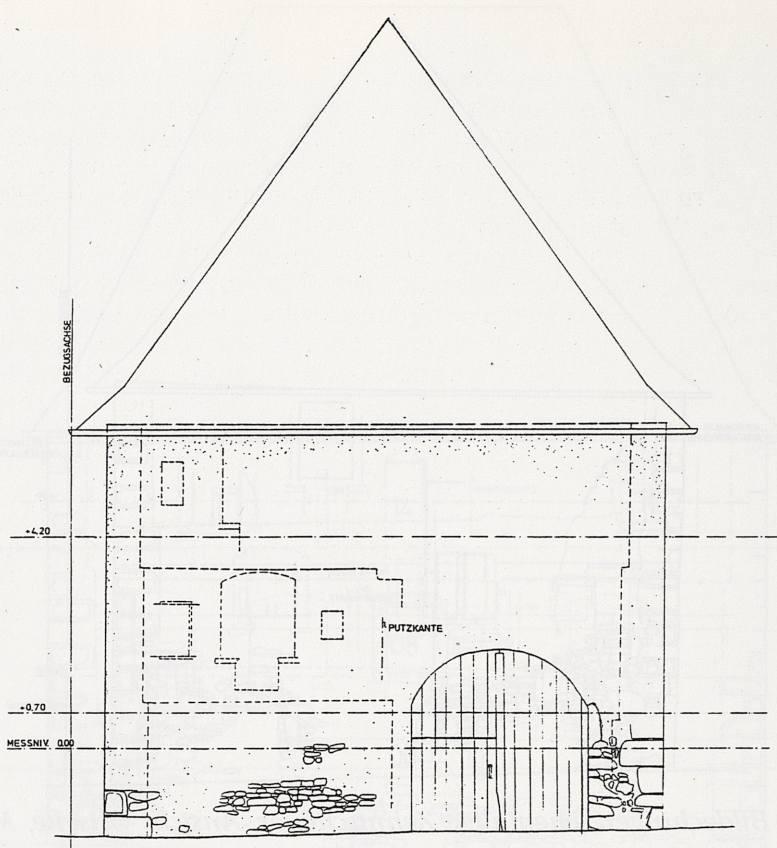
Abb. 11: Bildechingen, ehemalige Zehntscheuer, Ansicht Westseite, Maßstab 1:150.

Westwand beeinträchtigt, zumal dabei auch das gesamte Mauerwerk oberhalb des Torés verlorenging. An die Stelle des ursprünglichen Satteldachs (?) trat ein steiles Walmdach.
