Das Seelhaus in Öhringen

Ergebnisse einer bauhistorischen Untersuchung des Hauses auf der Walk 3

Von Johannes Gromer

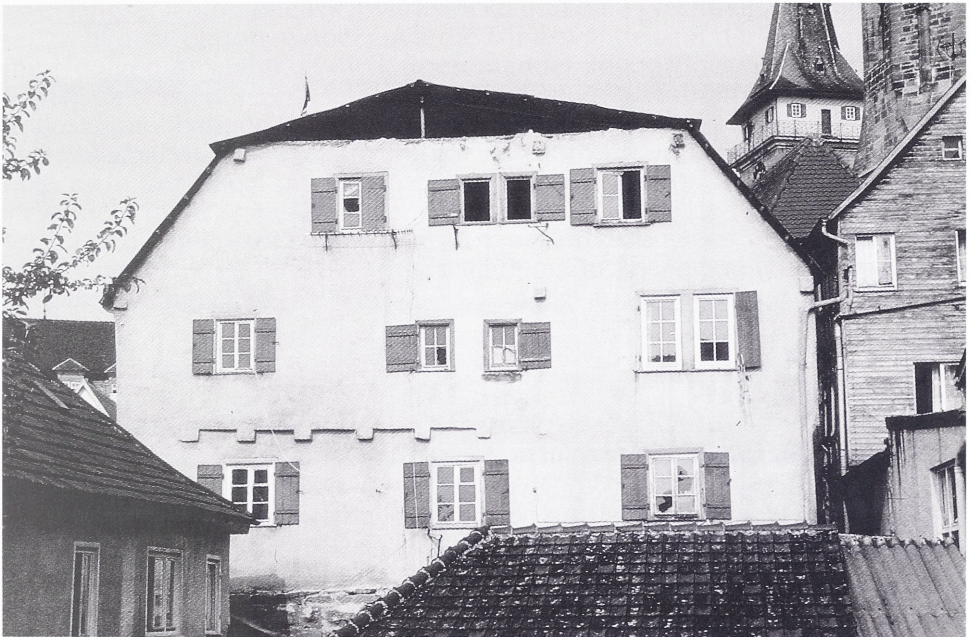
Abb. 3: Öhringen, Seelhaus. Ostfassade. Das abgebrannte zweite und dritte Dachgeschoß ist durch ein provisorisches Schutzdach ersetzt.

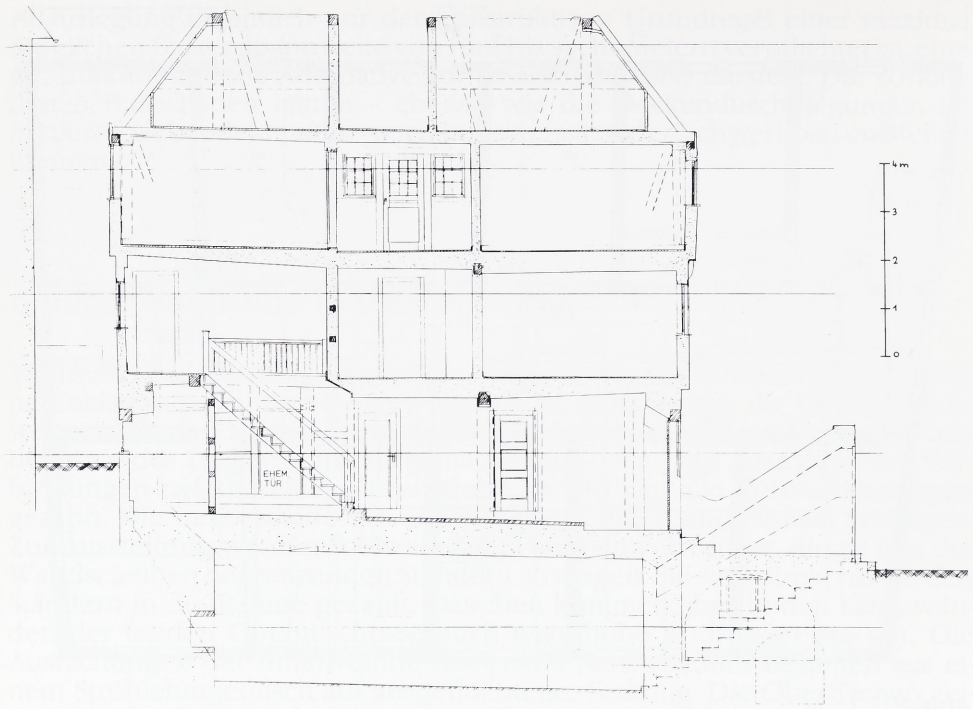
Abb. 10: Öhringen, Seelhaus. Querschnitt mit Blick nach Osten, M 1:150 (Aufmaß A. Seidel).

Das Seelhaus ist für seine Zeit völlig atypisch konstruiert: Während die bisher wissenschaftlich erfaßten Fachwerkbauten Südwestdeutschlands vom Mittelalter bis ins späte 18. Jahrhundert hinein zumindest zum größeren Teil mit durchlaufenden Quer- und Längsbundebenen „abgebunden“ sind⁵ und damit für die Lastabtragung wie für die Raumgliederung ein klar geordnetes Kerngerüst in Form eines dreidimensionalen Rasters aus senkrechten und waagerechten Hölzern bilden, liegt im Seelhaus kaum eine Innenwand über der anderen. Ja nicht einmal in den einzelnen Fachwerkstockwerken laufen die Querwände über die gesamte Hausbreite durch (Abb. 8). Zudem liegen über einem queraufgeschlossenen dreizonigen Erdgeschoßgrundriß zwei längserschlossene Fachwerkstöcke und eine gleichfalls längsgegliederte Dachkonstruktion, wobei auch die Längswände und die Längsunterzüge mit wenigen Ausnahmen nicht übereinander angeordnet sind (Abb. 10).

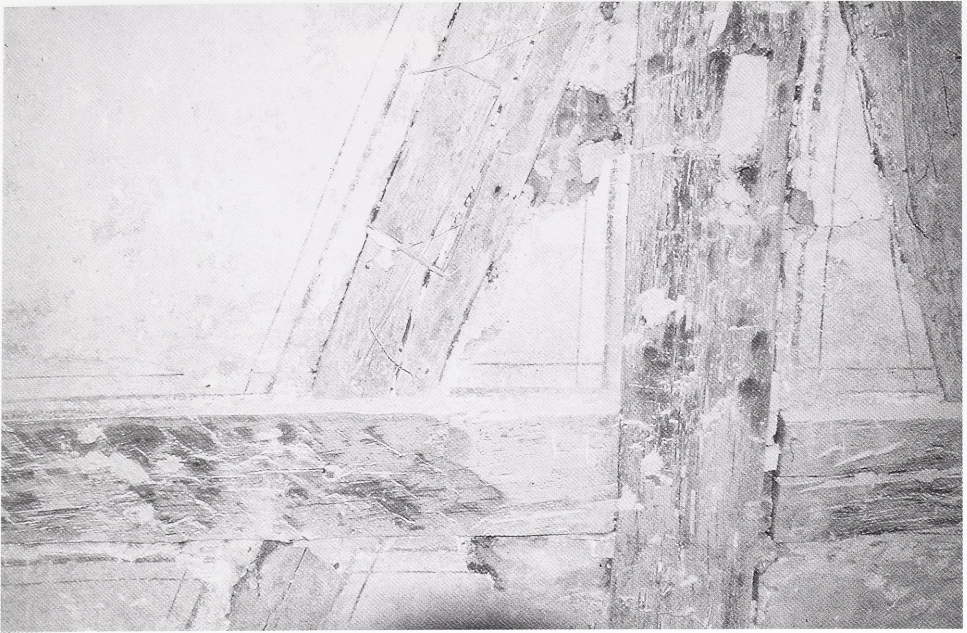
Abb. 11: Öhringen, Seelhaus. Ostwand von Raum 3.09, Farbfassung des 16. Jahrhunderts auf den Bruchsteinausfachungen der Gebäudeaußenwand.

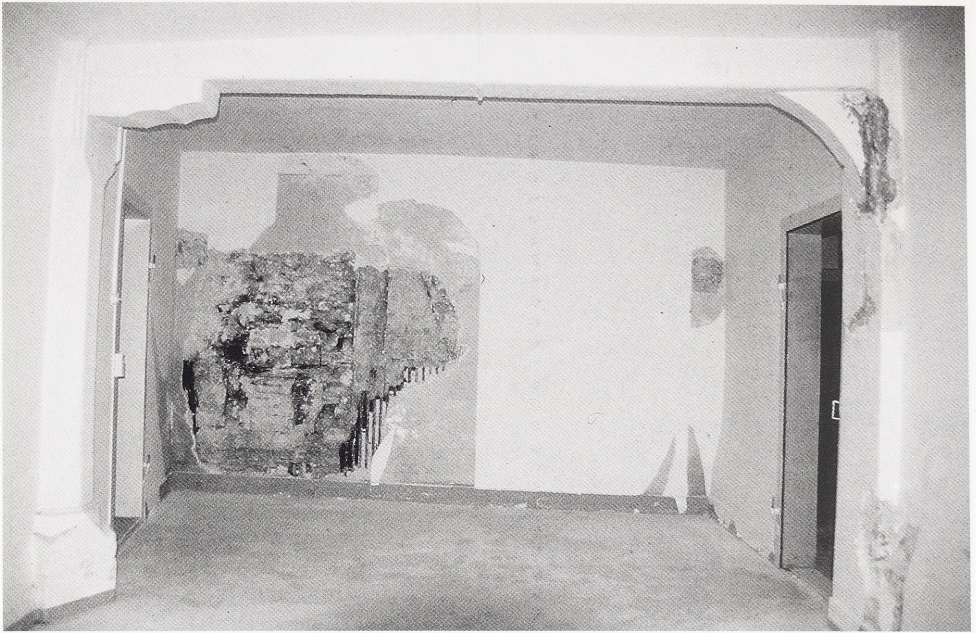
Abb. 13: Öhringen, Seelhaus. Raum 0.02, Blick nach Norden. Am linken Bildrand ist die ehemalige Mittelstütze des großen Gemeinschaftsraumes mit übereck gestellter Basis, profiliertem Schaft und Sattelholz zu erkennen; im Hintergrund das Feuerungsloch des ehemaligen Stubenofens.
