Bericht über eine interdisziplinäre Untersuchung der historischen Amtsfronfeste der Stadt Oschatz/Sachsen

Vom Büro für bauhistorische Planungsberatung Johannes Gromer

Zusammenfassende Darstellung der Untersuchungsergebnisse zur Baugeschichte der Amtsfronfeste Oschatz

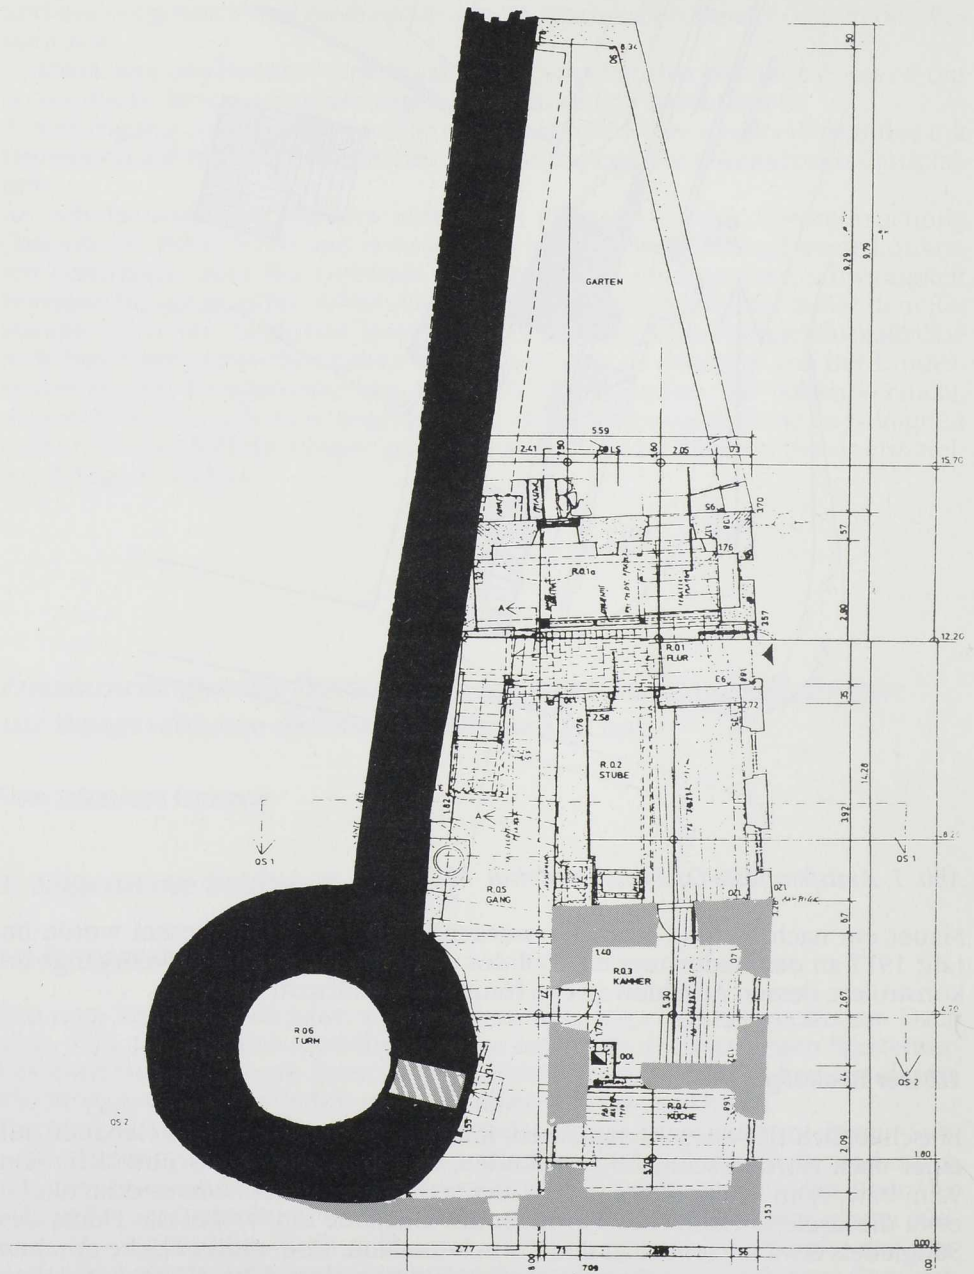
Abb. 2: Amtsfronfeste Oschatz, Baualtersplan Grundriß Erdgeschoß, M 1:150; schwarz: Bauphase 1, 14. Jahrhundert; grau: Bauphase 2, 15. Jahrhundert; weiß: Bauphase 3, 16. Jahrhundert.

Nach Angaben des Archäologen ist das Mauerwerk des südlichen Gebäudeteils eher in das 15. Jahrhundert zu datieren, weil es den ergrabenen Lehmboden in Raum 0.4 schneidet. Dabei bleibt der nördliche Gebäudeanschluß unklar, denn die am Knickpunkt der östlichen Traufwand beobachtete Baufuge läßt sich an der Mittellängswand des Erdgeschosses nicht feststellen. Hier läuft nach dem archäologischen Befund das Fundament im fraglichen Bereich ungestört durch. Im Fundamentbereich direkt nördlich des Feuerungsgewölbes ermittelte der Archäologe allerdings eine Art Baunaht anhand verschiedener Strukturen des Grundmauerwerks, deren Bedeutung aber ebenfalls unklar ist. Am nördlichen Ende der Mittellängswand des Erdgeschosses ist eine grob gequaderte Eckausbildung nach Nordwesten zu beobachten.

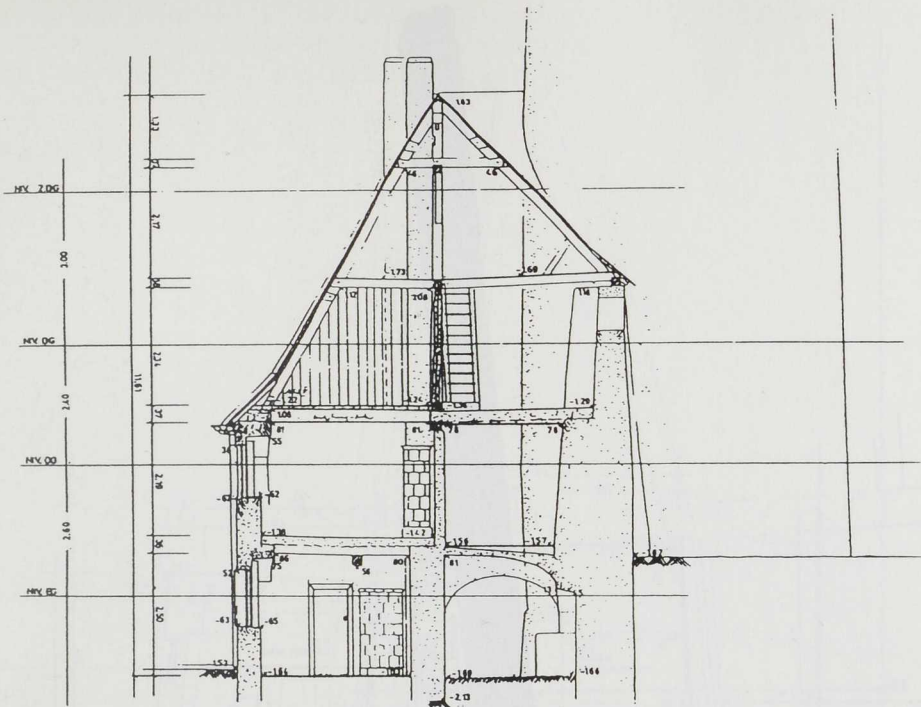
Abb. 3: Amtshaus Oschatz, Querschnitt mit Feuerungsgewölbe, M 1:150.

Das mit seinem westlichen Auflager deutlich in die Stadtmauer einbindende Gewölbe über der Feuerstelle im Erdgeschoß (siehe Querschnitt 1) läßt die Annahme zu, daß es im Zuge der oben vermuteten Verdickung der Stadtmauer entstanden sein könnte und daß diese Maßnahme mit Bauphase 3 zusammenfällt. Die Rauchentsorgung muß auch schon damals durch einen Kamin über Dach erfolgt sein, denn keines der Hölzer im Dachwerk zeigt einen Rußbesatz.

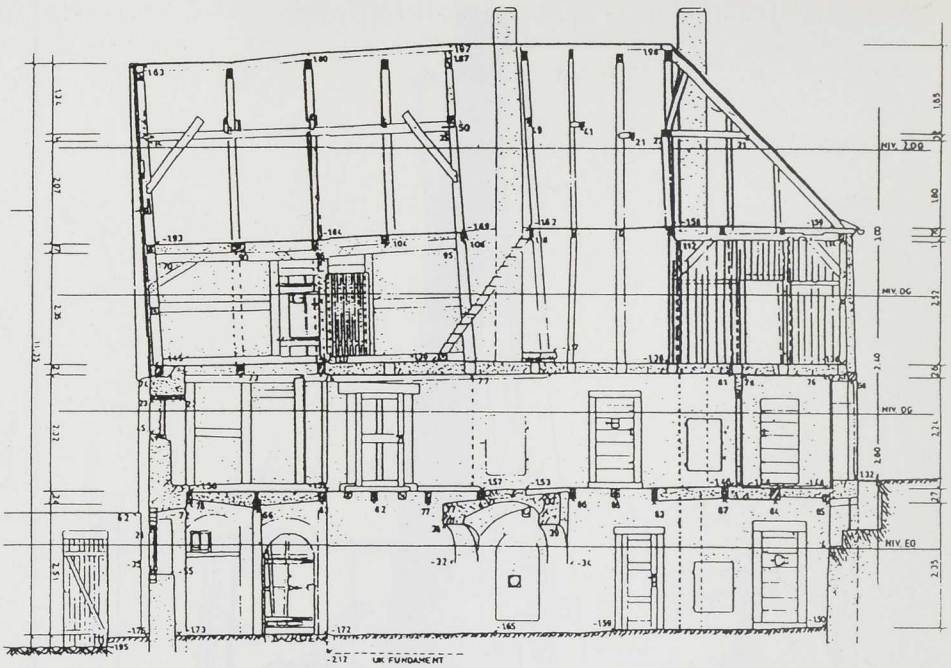
Abb. 6: Amtsfronfeste Oschatz, Längsschnitt, M 1:150.

nördlichen Bau (siehe Längsschnitt) besteht aus zwei Spitzständern (Nordgiebel und Sparrenebene nördlich Kamin) und drei riegelartig dazwischen eingezapften Längsbalken, die am Fuß und unter den Kehlbalenlagen angeordnet sind und durch deutlich flach geneigte Kopfbänder mit sehr groben Blättern ausgesteift werden. Die Hälfte dieser Kopfbänder fehlt. Vom ersten zum zweiten Dachgeschoß wechselt die Bundseite der Kopfbänder von Osten nach Westen. Da die Spitzsäulen mit mehreren nicht genutzten Blattsassen auf der Ostseite zeigen, daß sie zweitverwendet sind, könnten die westlich angeblatteten Büge des zweiten Dachgeschoßes, die auch sorgfältiger gearbeitete Blätter mit Versatz aufweisen, beim Aufrichten des vorgefundenen Dachwerks angebracht worden sein. Dafür spricht auch die Tatsache, daß sie mit kantigen Holznägeln fixiert sind wie die ehemaligen Büge zwischenden Sparren und Kehlbalen im ersten Dachgeschoß (s. u.).

Dieser einfach stehende, die Kehlbalen mittig unterstützende Stuhl läuft über vier Sparrenfelder mit dem erstaunlich weiten Sparrenabstand von bis zu 1,6m.

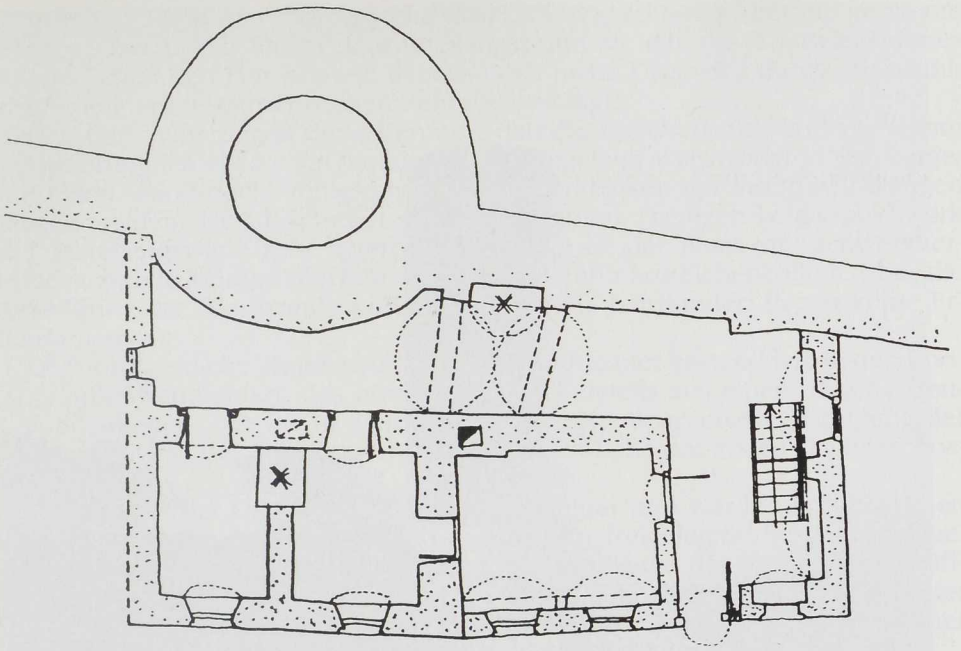
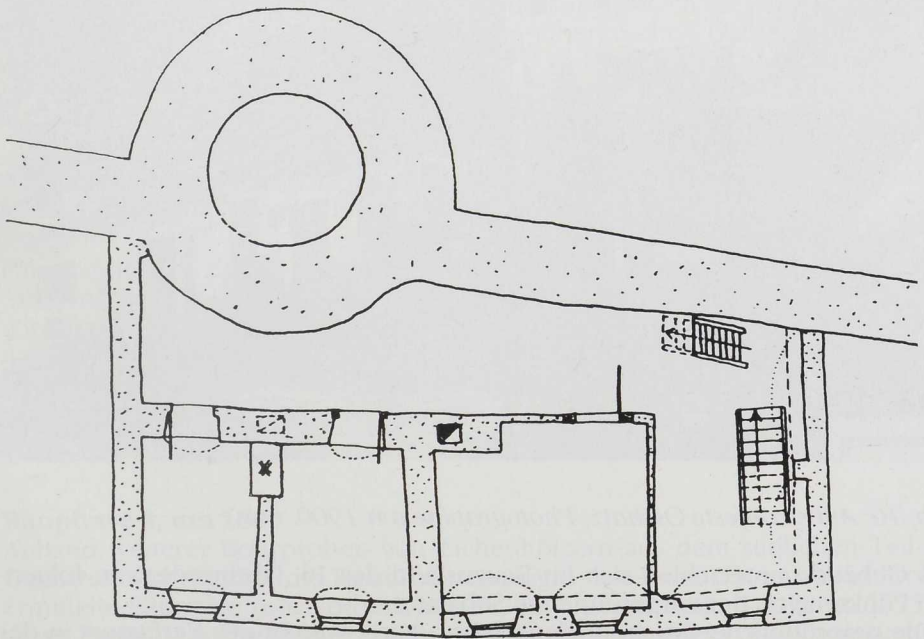
Abb. 8: Amtsfronfeste Oschatz, Grundriß Erdgeschoß, M: ca. 1:150. Rekonstruktionsskizze Bauphase 3, 1553 ff.

1. Die ursprüngliche Geschoßstreppe führte nach Ansicht des Verfassers in der nördlichen Hälfte von Raum 0.1 hinauf ins erste Obergeschoß und war an einen Wechselbalken etwa an der Stelle angelehnt, an der jetzt die Lehmwickelisolierung unter dem darüberliegenden Raum 1.2 endet (vgl. Punkt 2 und 3).

2. In Raum 1.2 an der Nordostecke des 1. Obergeschosses kam die genannte Treppe etwa in der Flucht der Mittellängswand an, d.h. die Westwand dieses Raums gegen den Flur bestand damals noch nicht. Dies wird durch die bauhistorischen und restauratorischen Befunde bestätigt.

3. Darüberhinaus zeigen diese Befunde, daß die Fachwerksüdwand von Raum 1.2 ursprünglich etwa 0,5m weiter südlich eingebaut war, wobei in der vorgefundenen Wand noch wenigstens die Fachwerkbalken mit ihrem wandlangen Riegel aus dem 16. Jahrhundert stammen könnten. Dagegen ist das Fachwerk der Mittellängswand sehr heterogen. Auffällig ist der nicht im Fachwerkverbund stehende kräftige Blockrahmen der Stubentür aus Eichenbalken. Über die Ausbildung der Westwand von Raum 1.3 im 16. Jahrhundert liegen keine Erkenntnisse vor.

4. Der nordwestliche Wandanschluß an die Stadtmauer bestand wie in den übrigen Außenwandfeldern des nördlichen Gebäudeteils aus einem durchgehenden Stichbogen. Der im 16. Jahrhundert wenigstens erneuerte Wehgang lief auf dem Niveau des Stadtmauerrücksprungs am Fuße des ersten Dachgeschosses durch.

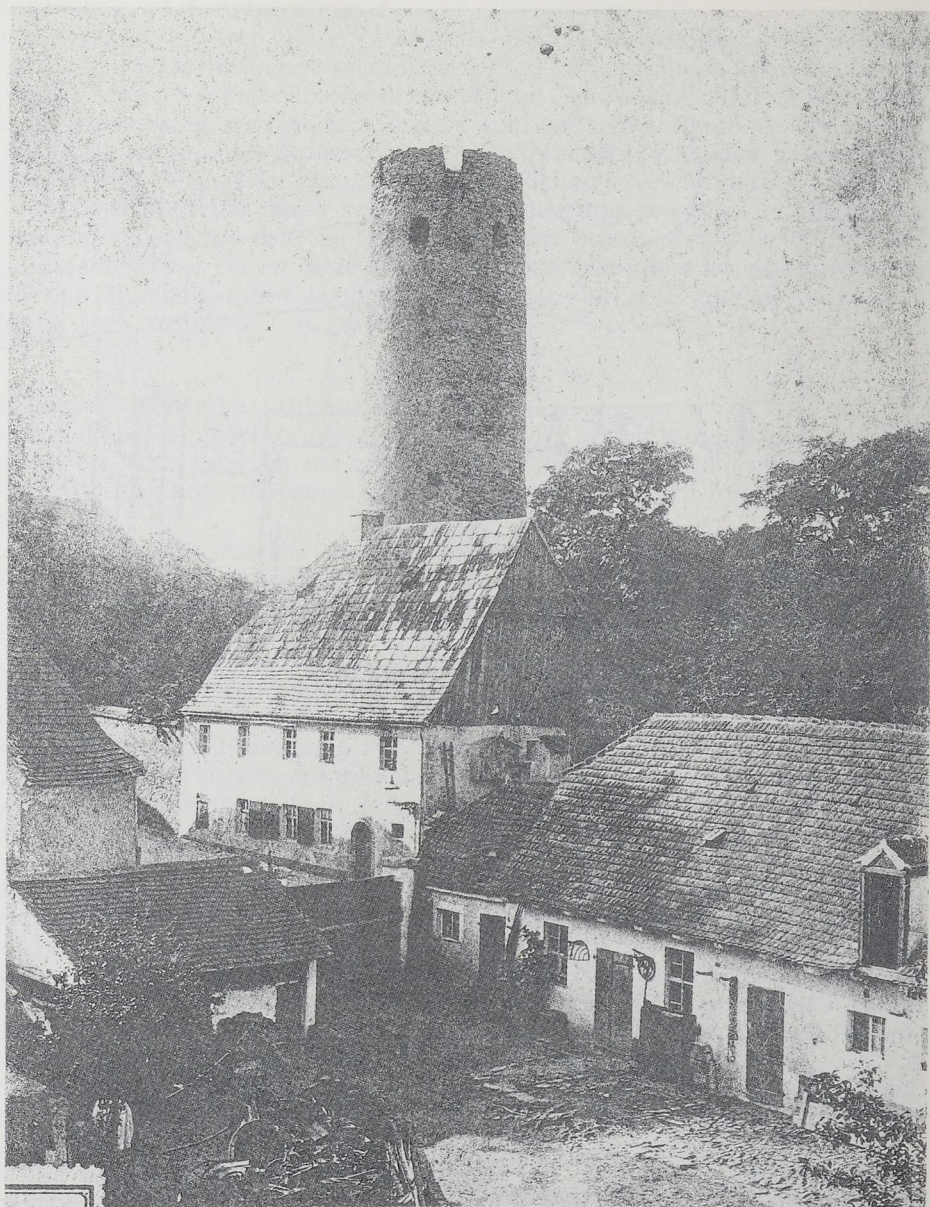
Abb. 10: Amtshaus Oschatz, Photographie um 1900.

Ein sehr präzises Photo aus der Zeit um 1900 zeigt das Gebäude von Nordosten. Darauf fallen im Vergleich zum vorgefundenen Bestand folgende Details auf:

- niedriger, gedrungener Kamin am First direkt nördlich des Walmpunkts. Der Kamin im Bereich des Feuerungsgewölbes im Erdgeschoß war zu dieser Zeit nicht in Benutzung.

- Holzschindel?-Deckung mit zwei kleinen Schlepptgaupen in Höhe des Fußbodens des zweiten Dachgeschosses.

- Kreuzstockfenster in der Ostfassade und schmales dunkles Sockelband.

- Taubenschlag und weiß getünchter Abort am Nordgiebel.

- Die östliche Mauer des vor dem Südgiebel liegenden Hofes der Ratsfronfeste ist deutlich höher als vorgefunden. Ihre Krone liegt ca. 50cm unter der Traufe der Amtsfronfeste. Nach Angaben von Herrn Reichel (Oschatz) bestand diese hohe Gefängnishofmauer bis in die fünfziger Jahre unseres Jahrhunderts.
