# Die spätrömische Grabkammer auf dem Gelände der Grundschule Reichertsberg in Trier

## Bestands- und Zustandsbeschreibung

von  
THOMAS LUTGEN

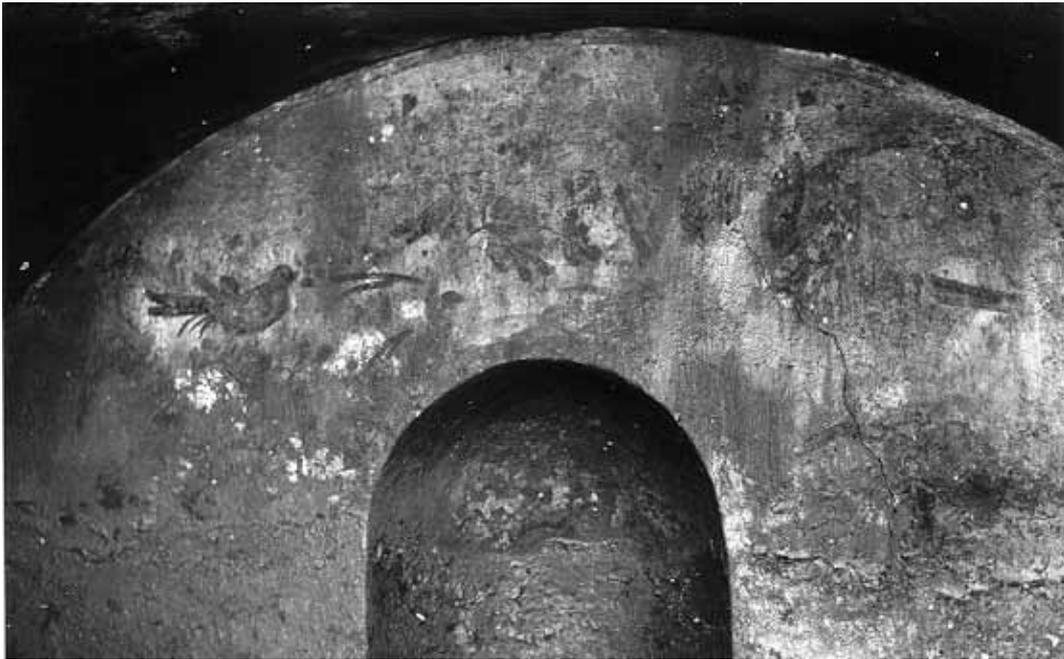
Abb. 5 Aufnahme der Rückwand unmittelbar nach der Ausgrabung, 1968.

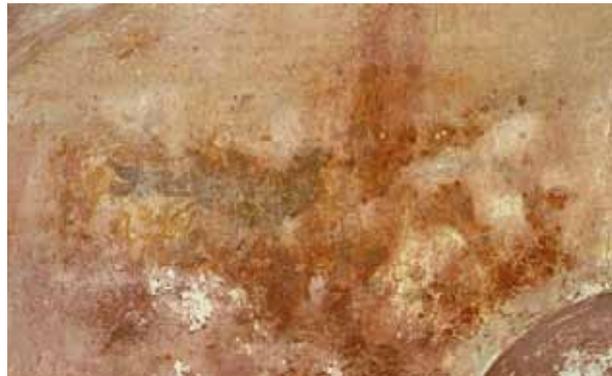
Abb. 6 Detailaufnahme der Rückwand mit schemenhaft unter der Kalk-Silikat-Kruste erkennbarer Darstellung eines Vogels, 1998.

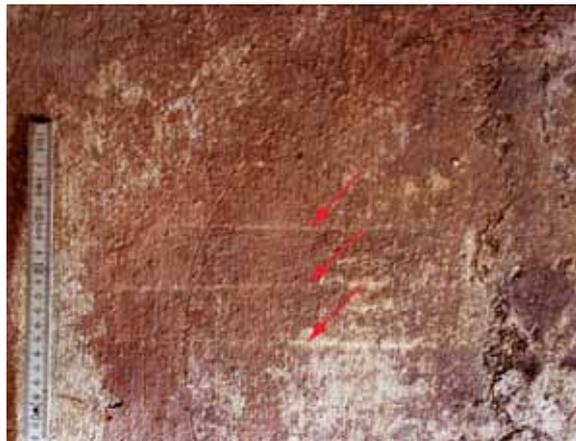
Abb. 9 Detailaufnahme der Gewölbefläche unmittelbar an der Rückwand, mit Spuren des für die Oberflächenglättung verwendeten Metallglätters.

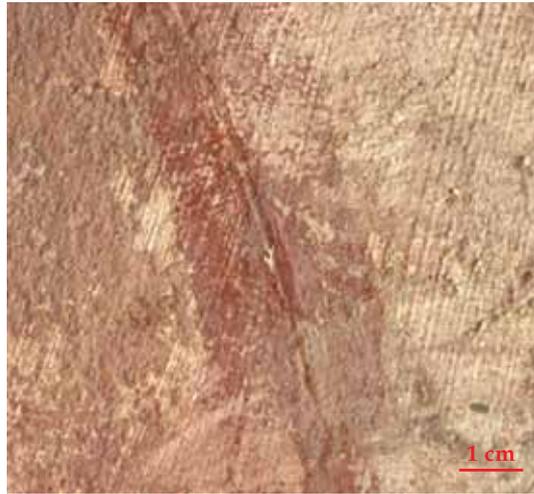
Als weitere Malhilfe lassen sich deutlich Zirkelritzungen erkennen (*Abb. 11*). Diese dienen der Anlage der vier heute zum Teil noch erhaltenen, zur ursprünglichen Gewölbeausmalung gehörenden Kreismedaillons (*Abb. 2*). Die Putzflächen im Bereich der Kreismittelpunkte sind uneben, und das Putzgefüge ist verdichtet. Es handelt sich hierbei um Fingerspuren, die vom Anhalten der Zirkelschnur stammen. Die ca. 1-2 mm breite, nach außen stärker abgeschrägte Ritzung ist mit einem spitzen Gegenstand in den noch feuchten Putz ausgeführt worden, wie die weichen, wulstartig aufstehenden Mörtelgrate belegen.

Abb. 11 Detailaufnahme der Zirkelschlagritzung als Malhilfe für die Anlage der Malerei (Phase 1). Deutlich erkennbar die nach außen flacher abgeschrägte und damit breitere Ritzflanke.

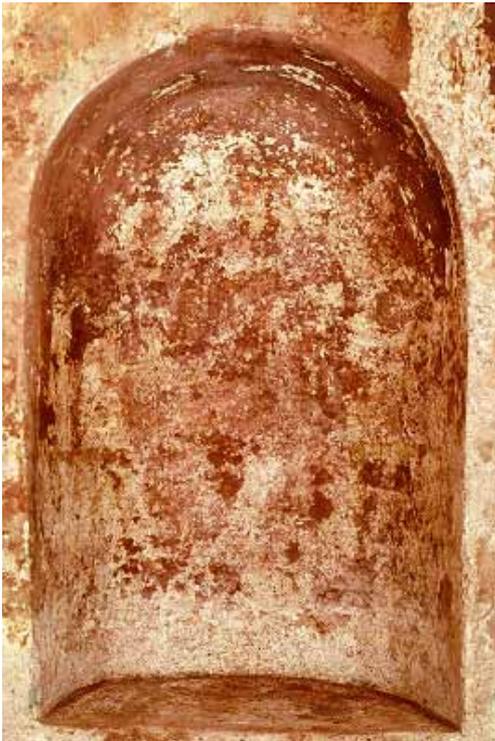
Abb. 12 Aufnahme der Rückwandnische mit fragmentarisch erhaltener Darstellung eines Genius (Phase 1).

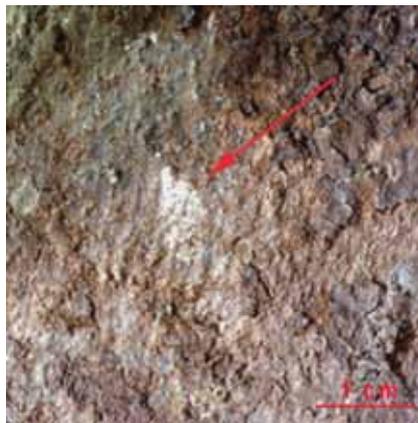
Abb. 15 Detailaufnahme eines Kalkspritzers auf der Nordhälfte der Westwand im Bereich der Kassettenierung.

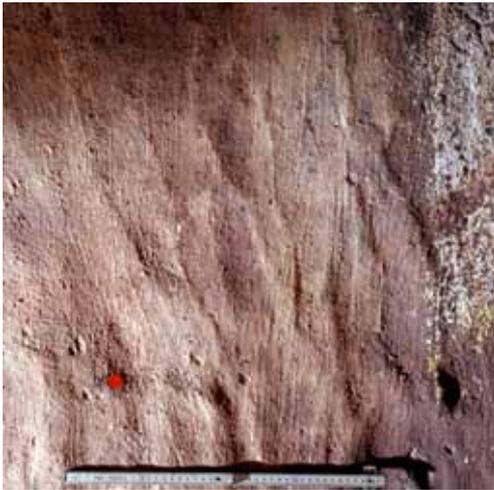
Beim Renovierungsputz handelt es sich um einen einlagigen, von ca. 1,5 cm Stärke bis auf Null auslaufenden Kalkmörtel. Im Gegensatz zum ursprünglichen Oberputz weist dieser Putz eine rauhe, wellige Oberflächenstruktur auf (Abb. 17).

Abb. 17 Detailaufnahme der welligen Putzoberfläche im Anschluß des Gewölbes an die Ostwand im Streiflicht.

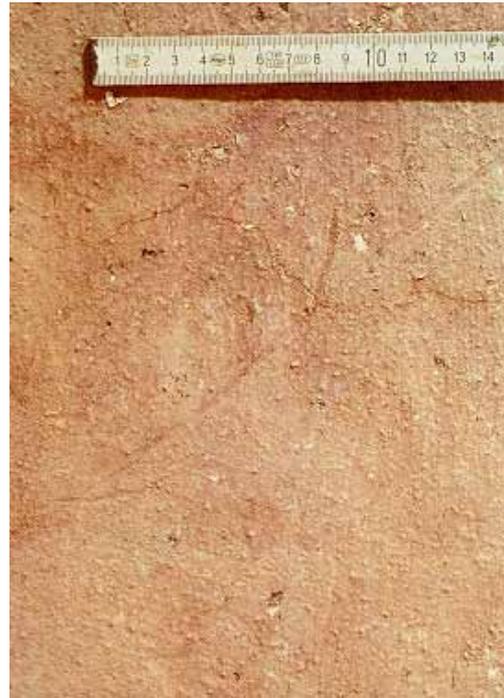
Abb. 18 Ausschnitt aus dem Gewölbereich mit Ritzung in den feuchten Putz zur Anlage des 2,14 m großen Kreises und schräg eingeritzten Markierungen (Phase 2).

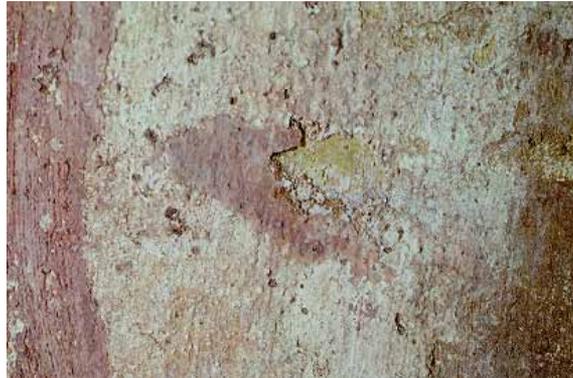
Dieses Schadensphänomen ist in der Grabkammer besonders an der Eingangswand und oberhalb von absandenden Putzbereichen festzustellen: Die Malschicht liegt mitsamt der Grundierungsschlämme zum Teil in Form von kleinen Schollen auf der Putzschicht auf. Die Randbereiche der bis zu 0,5 cm<sup>2</sup> großen Schollen stehen schüsselförmig auf. Infolgedessen haben sich zwischen den einzelnen Schollen Klüfte gebildet, die einem Craquelé ähneln (Abb. 23). Grundsätzlich kann es bei spontanen Klimawechseln im Inneren der Grabkammer durch das damit einhergehende hygri-

Abb. 23 Makroaufnahme aus dem Kreismedaillon in der Mitte des Gewölbes (Phase 2). In einer Fehlstelle sind gelbe Farbspuren der darunter liegenden ursprünglichen Malerei (Phase 1) erkennbar.

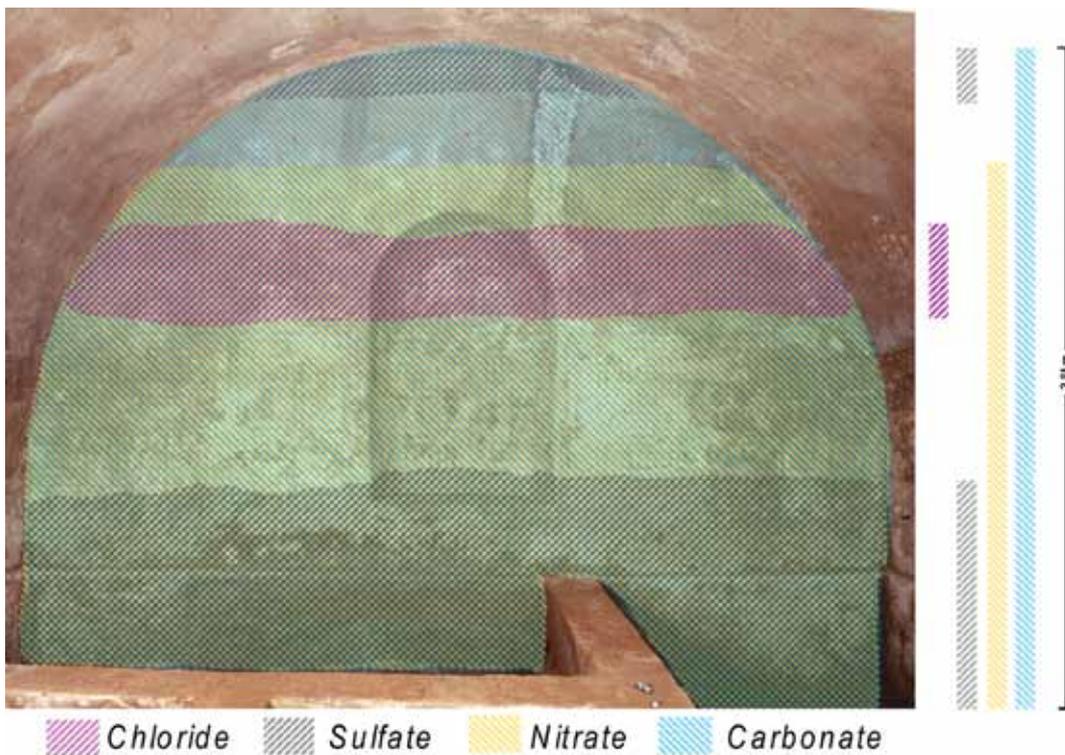
Die Salzausblühungen im Bereich der Außenwand der Grabeinfassungsmauer setzen sich aus Chloriden und Carbonaten aber wenigen Nitraten zusammen. Eine Probe wurde aus einem dichten Biofilmbelag entnommen. Sie zeigt, daß sich diese

Abb. 24 Horizontale Verteilung der verschiedenen Salzarten im Bereich der Rückwand.

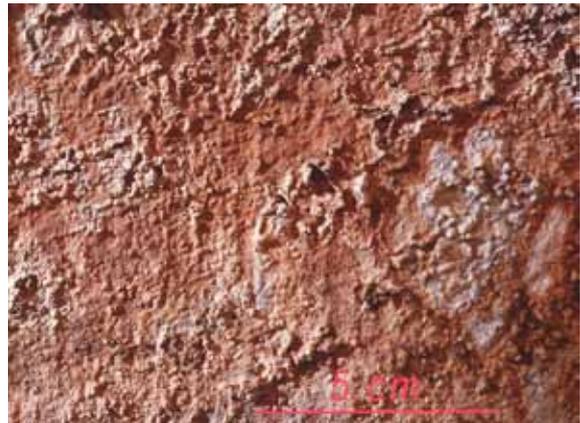
Die Betrachtung der Kruste unter dem Mikroskop zeigt, daß diese eine außerordentlich homogene und dichte Schicht ausbildet. Die Oberfläche ist eben und glatt, aber durchgehend mit kleinen Haarrissen durchzogen. Dies ist ein Hinweis auf Spannungen innerhalb der Kruste. Auch auf den kugelförmigen Krustensäumen zeigen sich schichtige Abplatzungen (Abb. 25).

Abb. 25 Kalk-Silikat-Kruste mit kugeligen Krustensäumen (Makroaufnahme).

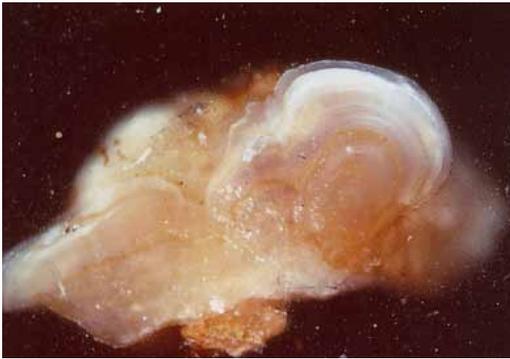
Die Untersuchungen an dem Querschliff einer Probe (Abb. 26) zeigte eine glasig-transparente, vielschichtige fest mit dem Untergrund verbundene, ca. 0,1-1 mm starke Auflage auf der Renovierungsfassung (Phase 2)<sup>102</sup>. Die einzelnen unterschiedlich starken Schichten zeichnen sich durch farbliche Zäsuren deutlich voneinander ab. Einzelne Sand- und rotbraune Schluffteilchen (vermutlich Tonmineralien) sind in die Matrix eingebunden und geben dieser eine leicht rötliche Farbe.

Abb. 26 Querschliff der eingebetteten Kalk-Silikat-Sinterkruste. Anhand der farblichen Zäsuren ist der schichtige Aufbau deutlich erkennbar.

tonhaltigem Erdreich aus dem Hanggelände bzw. tonhaltigen Hangwasser, das in die Grabkammer eingedrungen ist. Die farbigen Zäsuren zeigen die sukzessive Ausbildung der Kruste infolge der raumklimatischen Bedingungen.

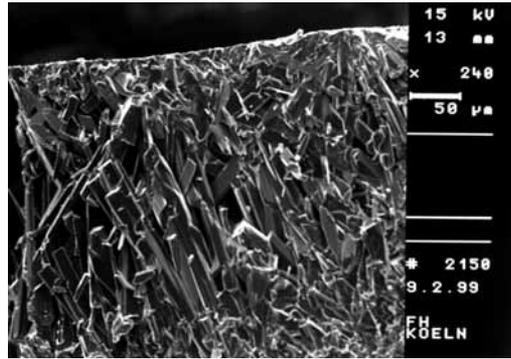
Rissen durchzogene spannungsreiche Schicht, eine sogenannte Sinterkruste<sup>47</sup>. Diese mikroskopisch nachweisbare ca. 0,2-0,3 mm starke Schicht ist im Querschliff durch die deutliche farbliche Zäsur erkennbar. Die Elementenanalyse zeigt, daß diese ausschließlich aus Calcit besteht. Die Rasterelektronenmikroskopaufnahmen lassen eine relativ geordnete kristalline Struktur erkennen (*Abb. 27*).

Abb. 27 Rasterelektronenmikroskopaufnahme eines Querschnitts der Kalk-Silikat-Kruste. Erkennbar ist die kristalline Struktur.
