Konservierung und Restaurierung des silbertauschierten Pferdegesschirrs von Olk, Krs. Trier-Saarburg

ROLF WIHR

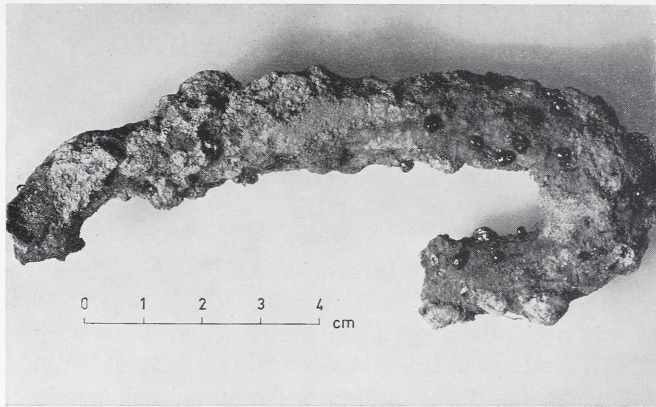
Abb. 1 zeigt an einem Stück spätlatènezeitlichen Eisens, das etwa seit neun Monaten dem Boden entnommen war, die für diese Funde oft typische Bläschenbildung. Die kleinen Gebilde, die weit aus dem Eisen hervorwachsen,

Abb. 1 Chloridbläschen an einem unbehandelten latènezeitlichen Eisenstück, das 9 Monate dem Boden entnommen ist und während dieser Zeit ohne Behandlung blieb, Wederath, Krs. Bernkastel-Wittlich, Einzelfund (Bl. 249)

sind meist von einer mehr oder weniger harten Haut umgeben. Ihr Inhalt besteht oft aus trockenem Pulver, oft auch aus einer weißlich-trüben oder hellgelben, klaren Flüssigkeit und weist stets große Mengen von Chloriden auf.

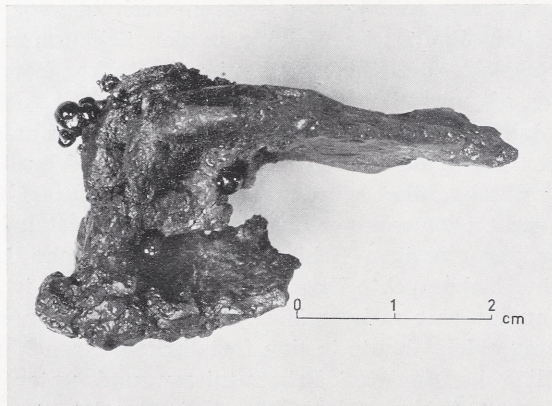
Abb. 2 Chloridbläschen an einem latènezeitlichen Eisenstück, das in Wasser ausgekocht und paraffiniert wurde, nach dreijähriger Lagerung im Depot, Wederath, Krs. Bernkastel-Wittlich, Grab 174 (Bl. 159)

Abb. 2 zeigt eine ähnliche Erscheinung an einem Stück Eisen, das in Wasser ausgekocht, auf 120° C erhitzt und dann in Paraffin getränkt worden war. Die Bläschen dieses Stückes entstanden bereits nach dreijähriger Lagerung und deuten auf noch beträchtliche Mengen von schädigenden Salzen hin.

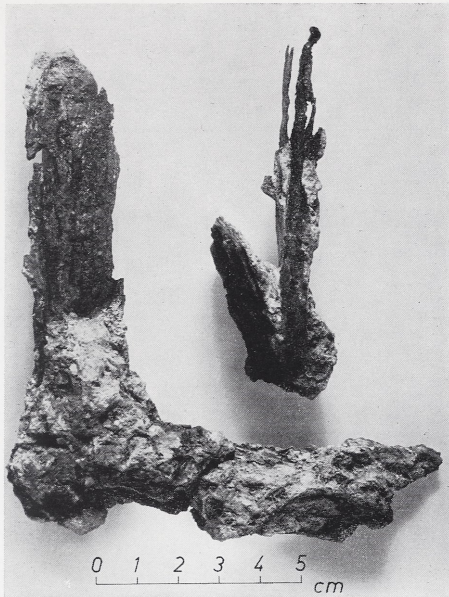
Abb. 3 Unbehandeltes latènezeitliches Eisen nach dreijähriger Lagerung im Depot, Wederath, Krs. Bernkastel-Wittlich, Grab 210 (Bl. 162)

Abb. 3 zeigt ein unbehandeltes Stück Spätlatèneeisens nach dreijähriger Lagerung im Museumsdepot. Das Eisen spaltet sich vielfach auf und zerfällt in kleine und kleinste Stückchen.

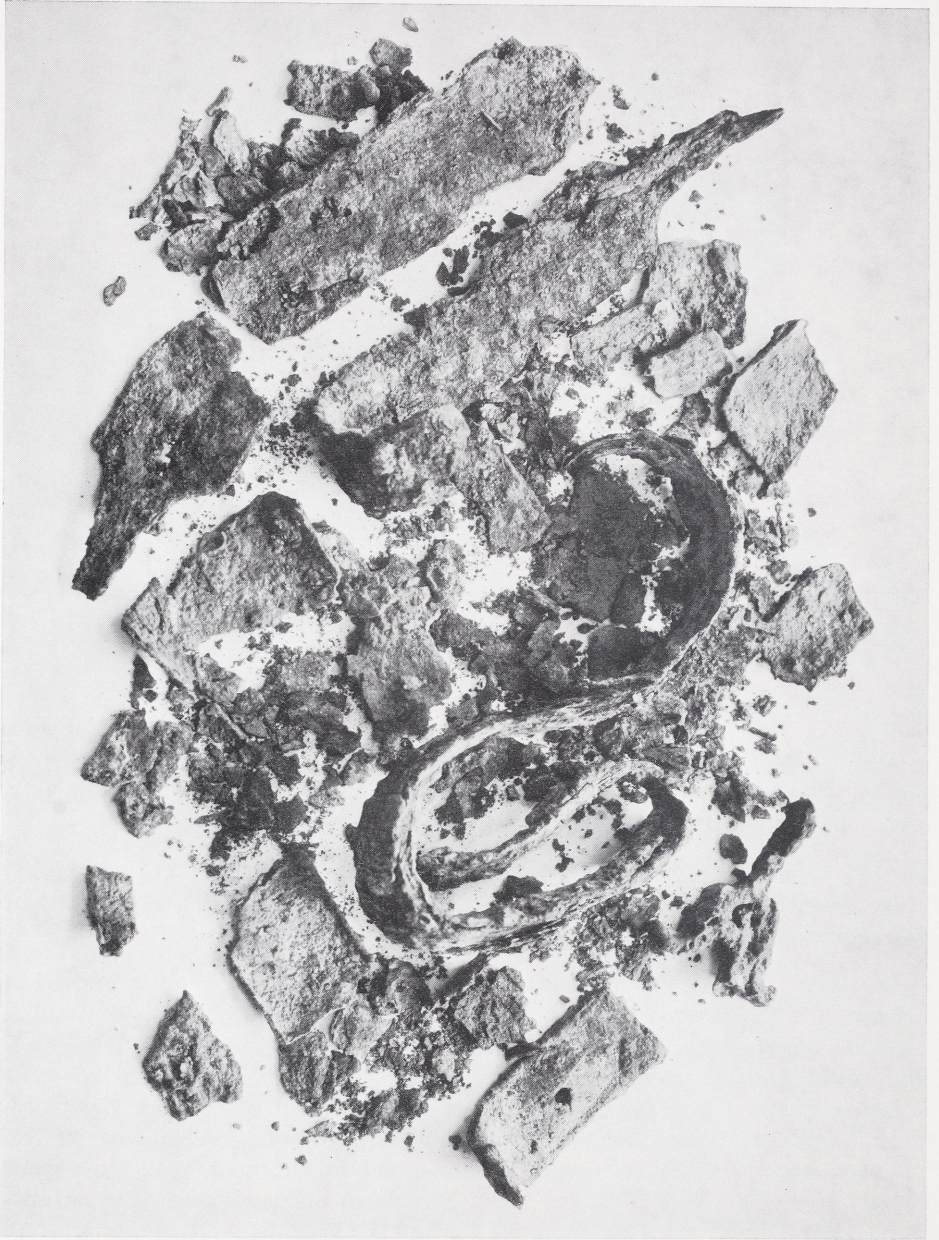
Abb. 4 endlich zeigt die Reste eines zusammengeknickten spätlatènezeitlichen Eisenschwertes, das 1937 ausgegraben und „restauriert“, das heißt, in Wasser ausgekocht und paraffiniert wurde.

Abb. 4 Reste eines latènezeitlichen Eisenschwertes, das 1937 ausgegraben, in Wasser ausgekocht und paraffiniert worden war, Horath, Krs. Bernkastel-Wittlich, Grab 145 (1937)

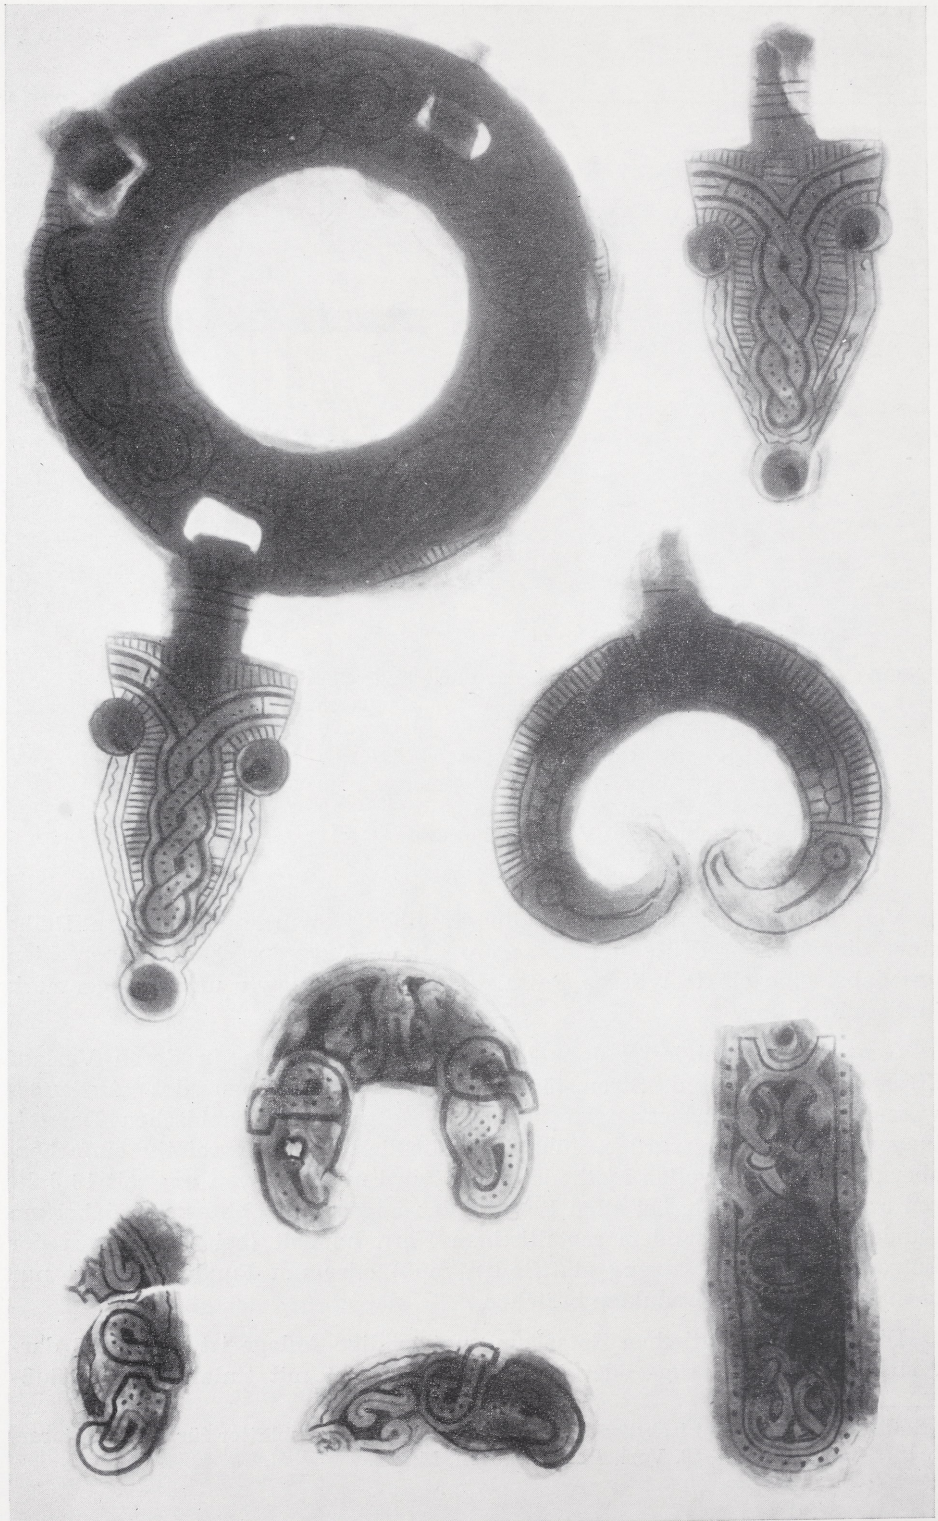
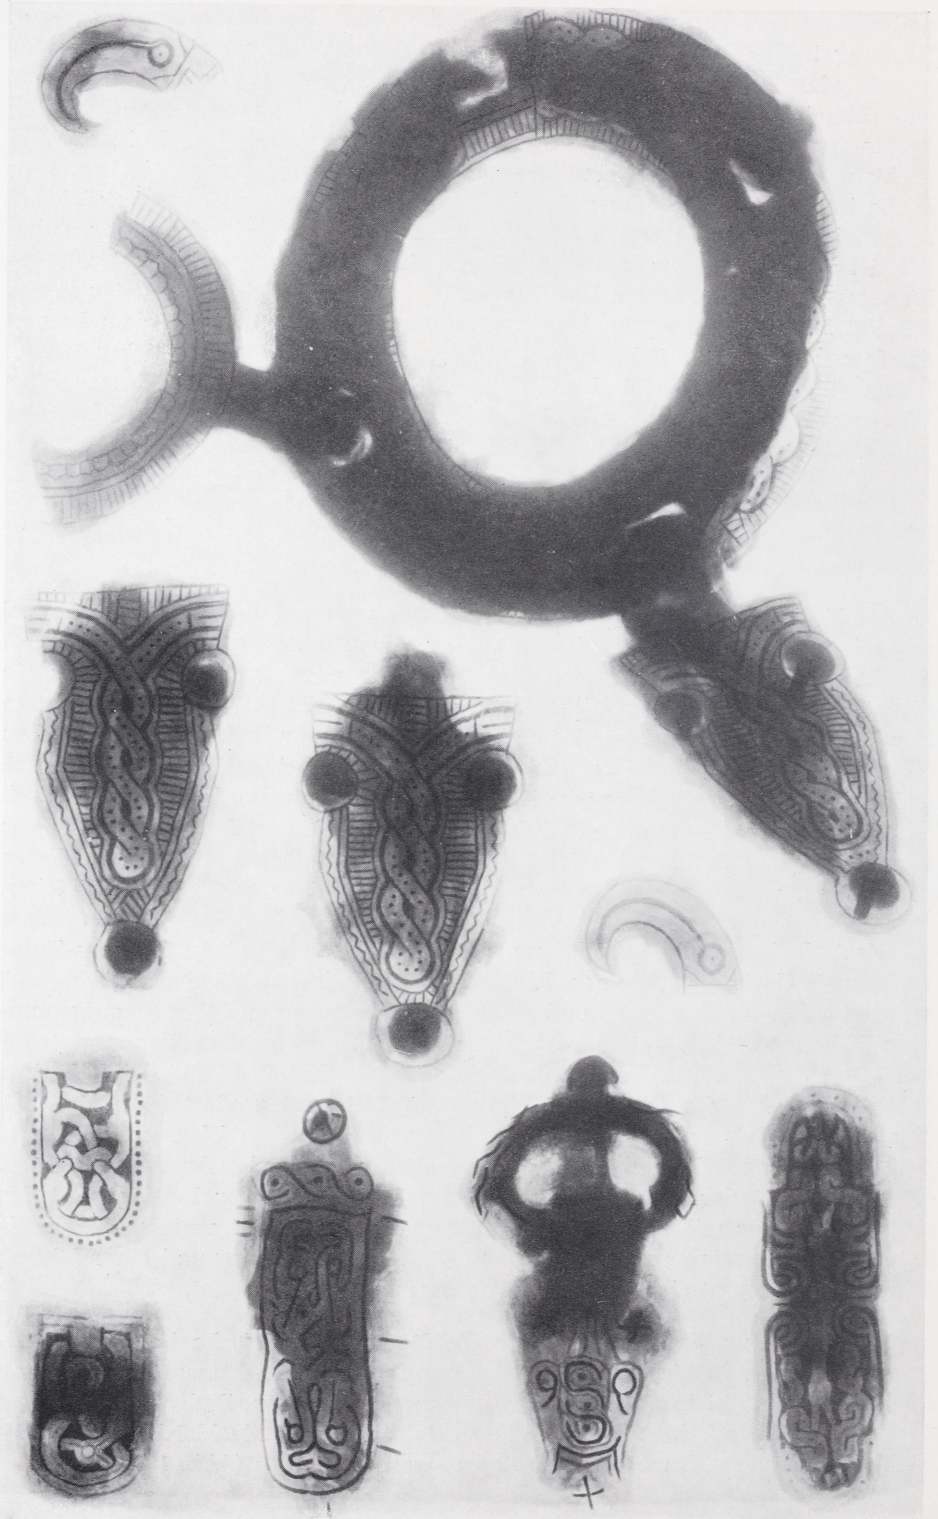
Wie aus den Röntgenaufnahmen hervorgeht (Abb. 6—9), haben wir es bei den silbertauschierten Pferdegesschirrteilen von Olk (Grab 18) mit Eisenfunden zu tun, die meist nur noch einen geringen metallischen Kern besitzen und zum größten Teil aus Korrosionsprodukten bestehen. In den Röntgenbildern zeichnen sich diese Objekte wegen ihrer größeren Strahlendurchlässigkeit wesentlich dunkler ab als Objekte mit noch besser erhaltenem metallischem Kern. (Auch das deutliche Hervortreten der Silberfäden beruht auf der geringeren Durchlässigkeit für Röntgenstrahlen durch dieses Metall als etwa durch Eisen). Eine Entfernung der Korrosionsschichten (eine Entrostung also) hätte zum völligen Verlust des wertvollsten Teils der Funde — nämlich der Silbertauschierung — geführt. Um diese zu retten, mußten also die Objekte mitsamt dem ihnen anhaftenden Rost und den erdigen Auflagerungen zunächst einmal erhalten und im Bestand gesichert werden. In einem weiteren Arbeitsgang konnte dann eine exakte und sehr genaue mechanische Freilegung erfolgen.

Abb. 6 Olk, Grab 18, Röntgenaufnahmen silbertauschierter Teile des Pferdegeschirrs (Vorderzeug, Kopfgestell)

Als Vorbereitung zur Entsalzung wurden unsere Funde zunächst einmal mit allen anhaftenden Erdauflagen und -verkrustungen geröntgt, weil selbst das kleinste Erdkrümelchen wichtige Aufschlüsse geben kann, wenn es ein Eisenstückchen oder gar Eisenteile mit Silberfäden enthält (Abb. 6—9). Bei unseren Funden führte denn auch die Röntgenuntersuchung zur Erkennung der reichen Silbertauschierungen aller Teile des Pferdegeschirrs, bei vielen Teilen (wie z. B. auf Abb. 8, mittlere und untere Reihe) konnten wir außerdem — wenn auch schwächer im Bild — eine zusätzliche Messingtauschierung feststellen sowie die zur Befestigung der Beschlagteile auf den Lederriemen notwendigen Nietennachweisen, wenn auch teilweise nur in Form kleiner quadratischer Löcher.

Abb. 7 Olk, Grab 18, Röntgenaufnahmen silbertauschierter Teile des Pferdegeschirrs (Vorderzeug, Kopfgestell)

Die auf den Röntgenfotos Abb. 6—7 als zusammengehörig erkennbaren Fragmente konnten ohne große Mühe identifiziert werden und erlaubten nach der

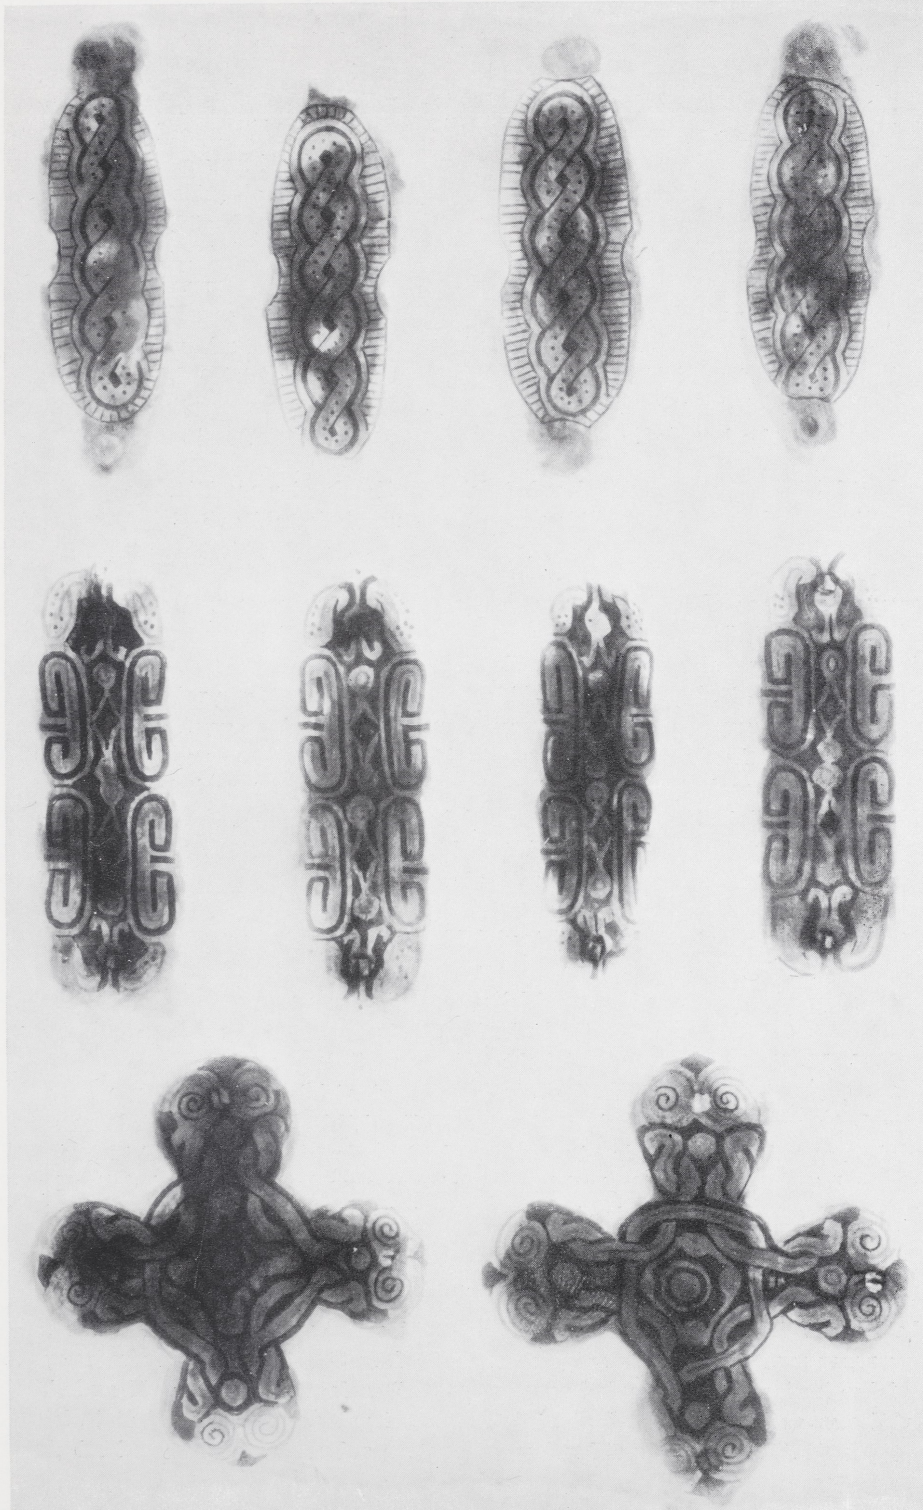
Abb. 8 Olk, Grab 18, Röntgenaufnahmen silbertauschierter Teile des Pferdegeschirrs (Kopfgestell)

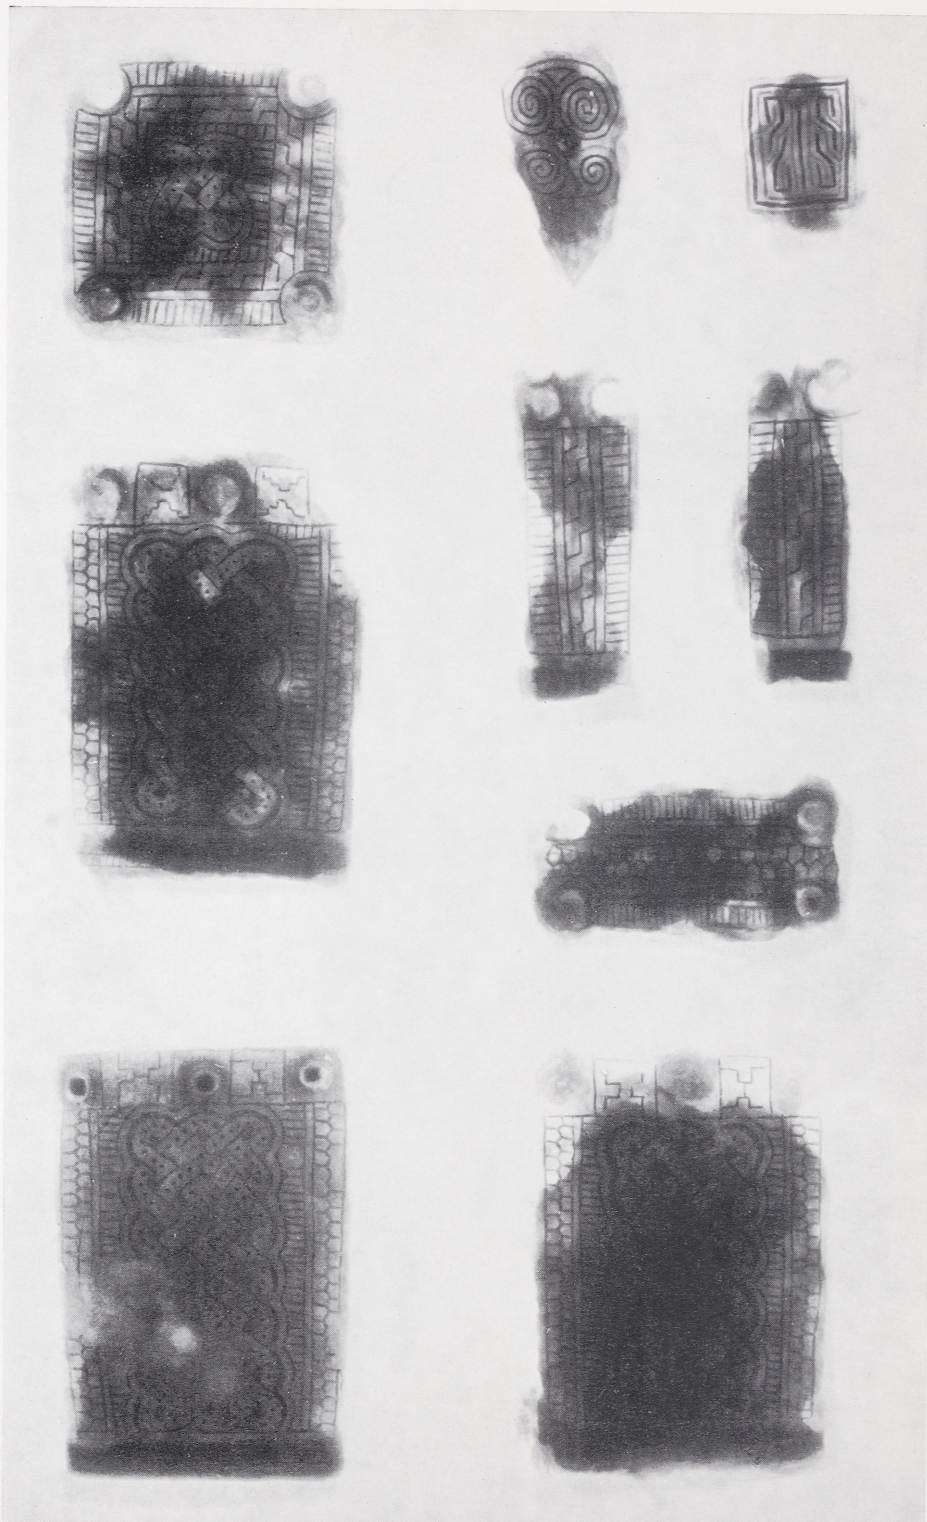
Abb. 9 Olk, Grab 18, Röntgenaufnahmen silbertauschierter Teile des Pferdegeschirrs (Hinterzeug)

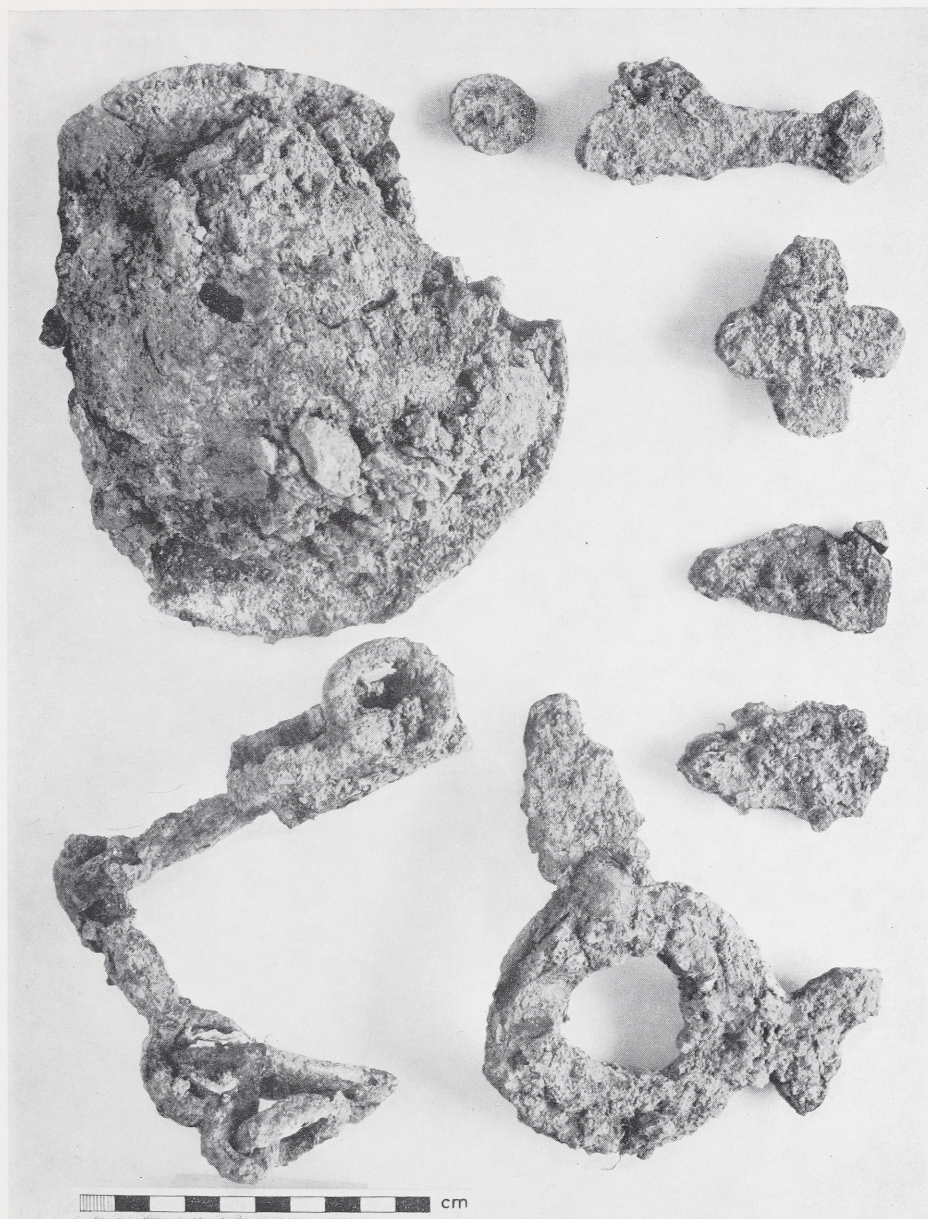
Abb. 10 Olk, Grab 18, Pferdegeschirrtteile und Schildbuckel im Originalzustand nach der Bergung

Um ein Freischleifen der Tauschierungen der beiden in ungünstiger Lage festgerosteten Zügelhalterungen der eisernen Trense zu ermöglichen (Abb. 10, unten links), mußten dieselben gedreht werden. Dies war nur möglich, indem an jeder der beiden Zügelhalterungen etwa 0,5 cm² originaler Substanz entfernt wurde. Nach dem Freischleifen wurden die so entstandenen Lücken mit braun

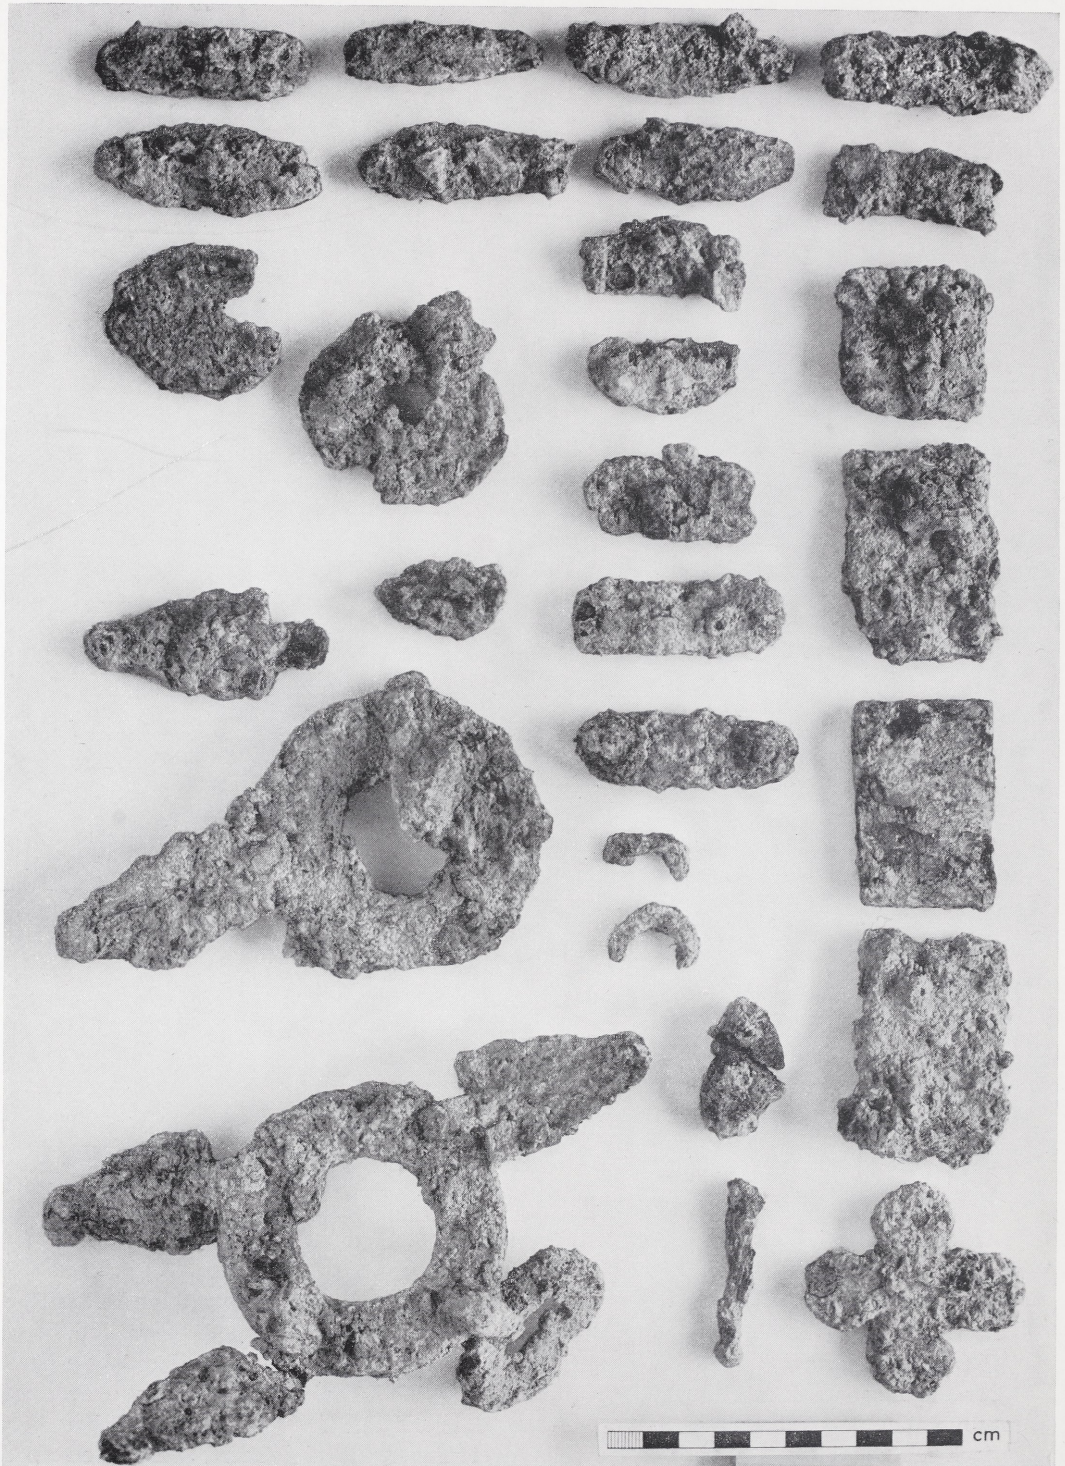
Abb. 11 Olk, Grab 18, Pferdegeschirrtteile im Originalzustand nach der Bergung

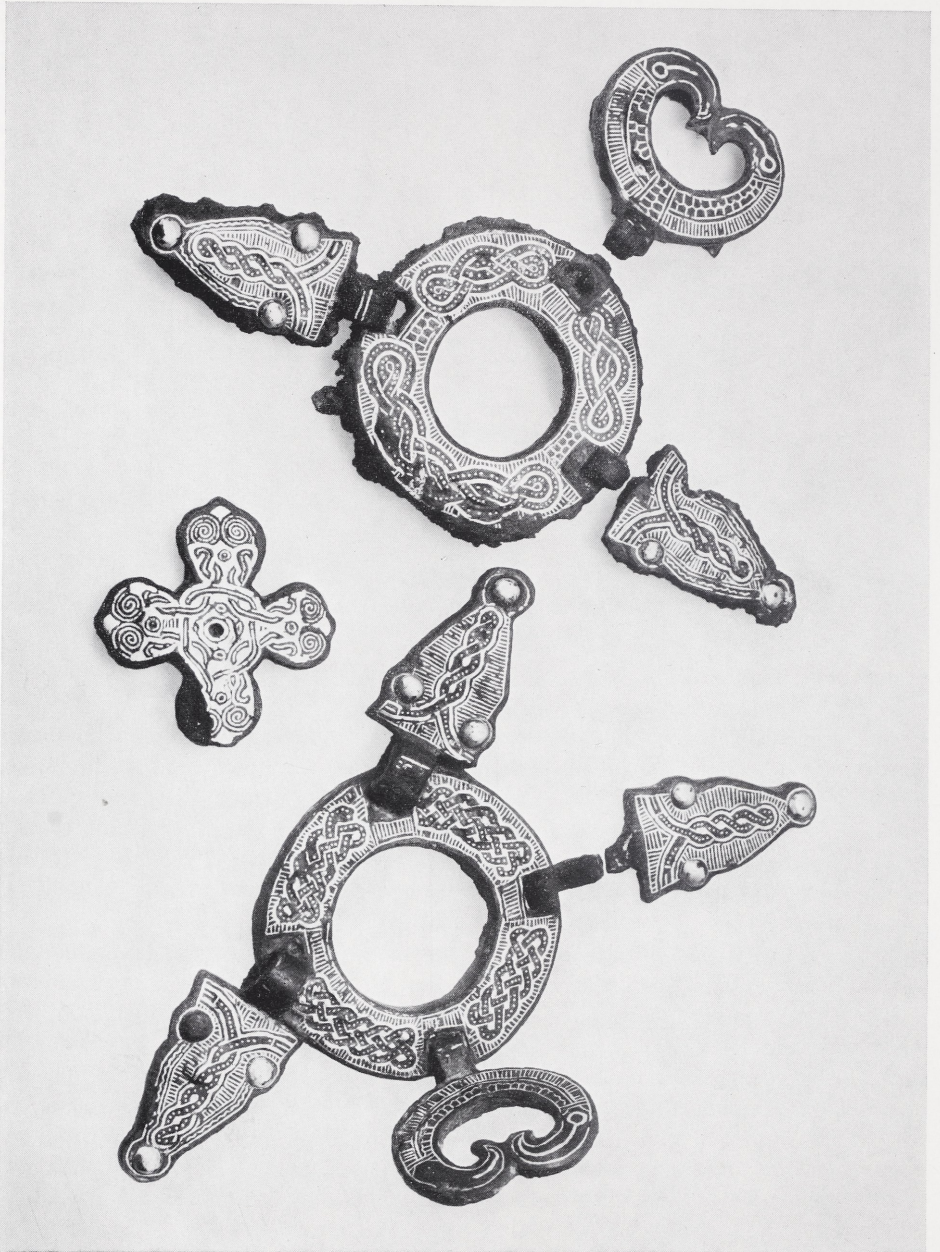
Abb. 13 Olk, Grab 18, Riemenverteiler und Riemenkreuzungen nach dem Freischleifen eingefärbtem Kunststoff (Araldit AY 103 mit Härter HY 956) wieder geschlossen. Die geringen Reste des knöchernen Futters in den Ringen der Trense mußten bei dieser Arbeit entfernt werden. Der Befund wurde vorher fotografiert.

Abb. 13 zeigt oben einen Riemenverteiler, dessen Silbertauschierung bereits freigeschliffen ist, dessen Kanten jedoch noch nicht beschliffen wurden. Abb. 13, unten, zeigt einen Riemenverteiler nach beendetem Schleifen, jedoch noch vor der Korrektur der Lage des ovalen Zieranhängers. Die Fehlstelle an der kleeblattförmigen Riemenkreuzung dieser Abb. ist bereits auf dem Röntgenfoto Abb. 8, unten rechts, zu erkennen. Abb. 14 zeigt einige Riemenbeschläge nach beendetem Konservierungsarbeiten. Beim Vergleich mit den entsprechenden Röntgenaufnahmen auf Abb. 8 sind die Messingtauschierungen gut zu erkennen.

Nach dem Freischleifen wurden die Objekte mit rotierenden Poliergummi-scheiben poliert, bei 80° C nochmals getrocknet und dann mit einem Metall-schutzlack (Pantarol) überzogen, um ein Anlaufen und neuerliches Oxidieren der Silber- und Messingtauschierung zu verhindern.

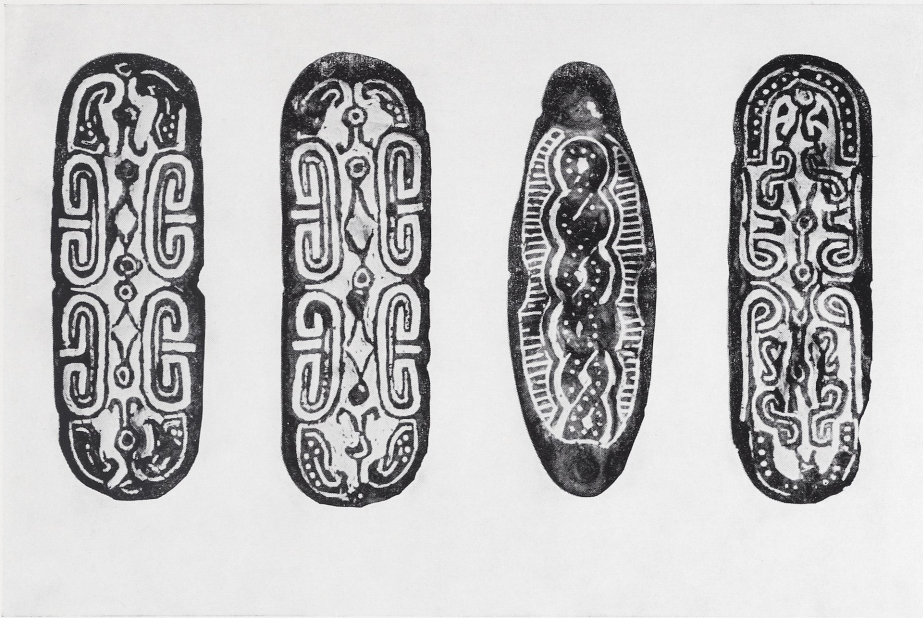
Abb. 14 Olk, Grab 18, Riemenbeschläge (Kopfgestell) nach dem Freischleifen
