Die Neubearbeitung des Olker Pferdegeschirrs

Eine Ergänzung der 1973 vorgelegten Ergebnisse

HERMANN BORN und LAMBERT DAHM

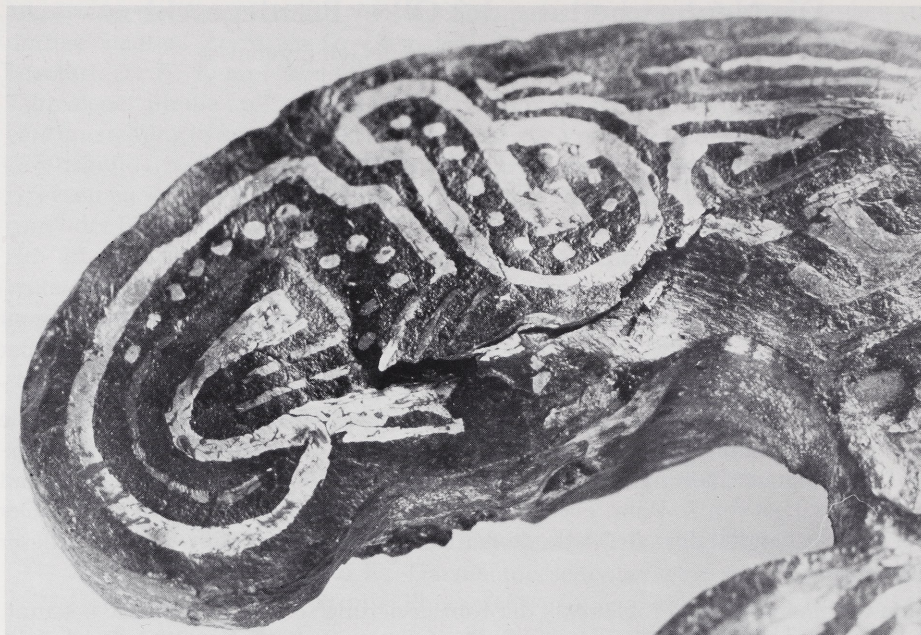
Abb. 1 Detail eines Pferdebeschlageteils. Erste Risse werden auf den tauschierten Vorderseiten sichtbar.

Wie bereits eingangs erwähnt, wurde die Neubearbeitung der tauschierten Pferdegeschirrteile aus Olk notwendig, weil sich an den Oberflächen der meisten Stücke Risse bildeten und Abhebungen bemerkbar machten (Abb. 1). Diese waren auf die Aktivierung von Restsalzen, hauptsächlich Chloride, zurückzuführen. Ausschlaggebend dafür war nicht die frühere Konservierung mit ihrer elektrolytischen Entsalzung, sondern in erster Linie der gravierende Temperaturwechsel in den Ausstellungsräumen und der für die Funde falsche Stand der Vitrine.

Die tauschierten Vorderseiten der Pferdegeschirrteile aus Olk wurden zuerst zur Sicherung mit einem Stoff abgeklebt (acetonlöslicher Kleber), um Schäden bei der Bearbeitung der Rückseiten zu vermeiden. Die Rückseiten wurden dann bis zur originalen antiken Oberfläche durch Schleifen und Feinsandstrahlen von auflagerndem Material befreit. Auf diese Art konnten alle Reste der Befestigungen wie Stifte, Niete, Unterlegscheiben und Kupferlot freigelegt werden. Nur wenige Stifte sind noch in ihrer ursprünglichen Größe erhalten, da bei der ersten Restaurierung 1972/73 die Rückseiten grob abgeschliffen wurden, um sie so zu glätten. Dabei wurden Teile der Halterungen mit abgeschliffen und zum Teil vernichtet. Fast die

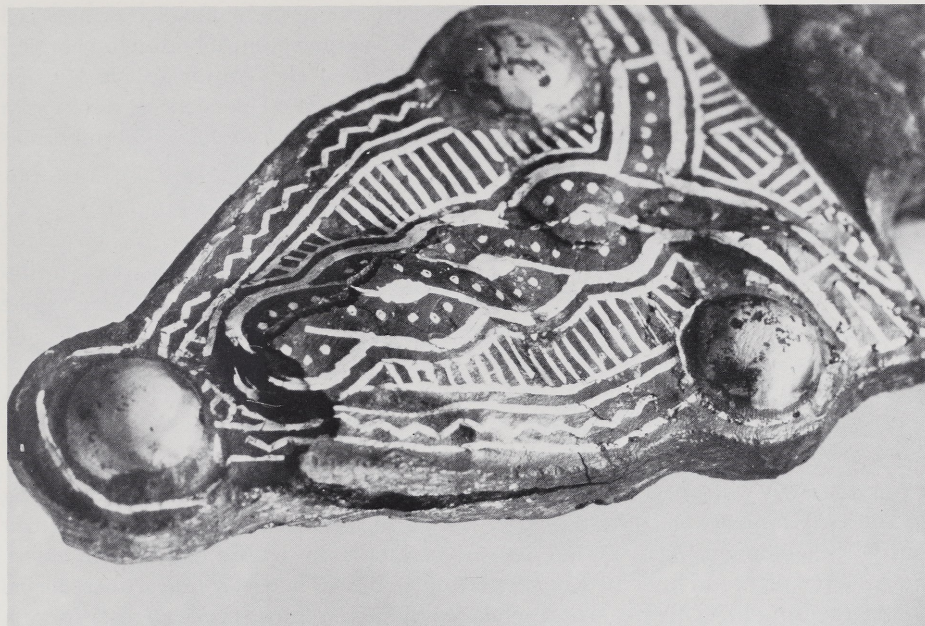
Abb. 2 Anhänger eines Verteilerrings, ganze Partien werden aufgedrückt und platzen ab.

Im Januar 1979 wurde ein Zustand erreicht, der die sofortige Neukonservierung erforderlich machte, nachdem zu den Reißbildungen auch Abplatzungen ganzer Partien hinzukamen (Abb. 2). Bei der Arbeitsabsprache wurde dann beschlossen, die Arbeiten nicht nur auf eine Konservierung zu beschränken, sondern auch die bei der Bearbeitung 1972/73 unbeachtet gebliebenen Rückseiten der Teile zu restaurieren.

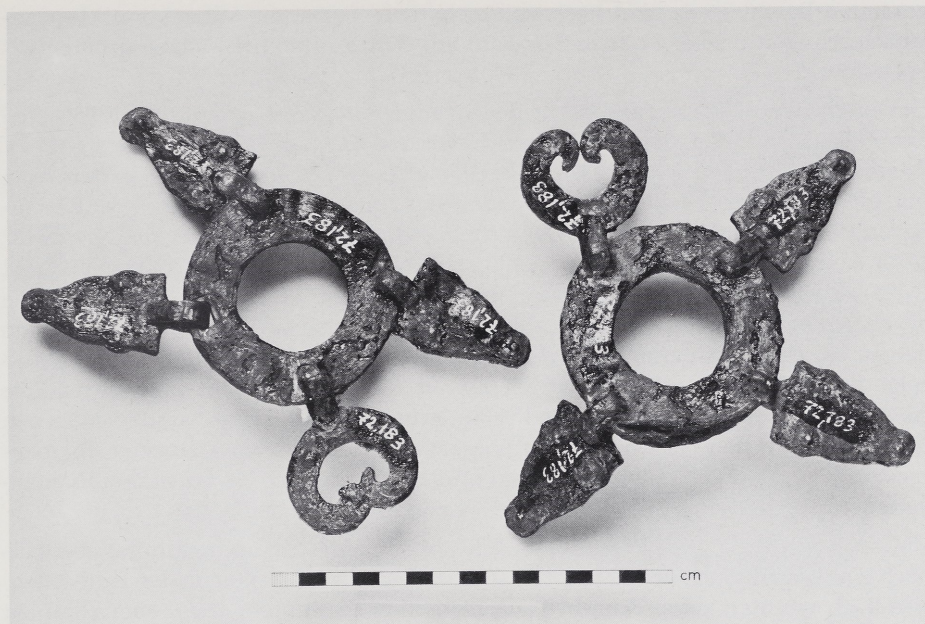
Abb. 3 Rückseiten der Verteilerringe im Zustand nach der Restaurierung von 1972–73.

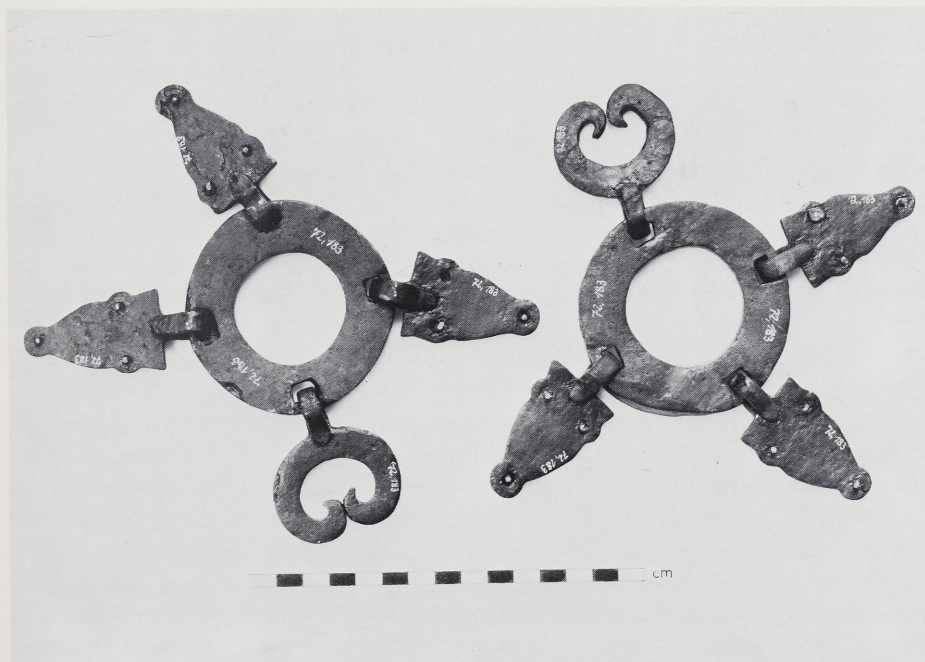
Abb. 4 Rückseiten der Verteilerringe nach der Neurestaurierung 1979.

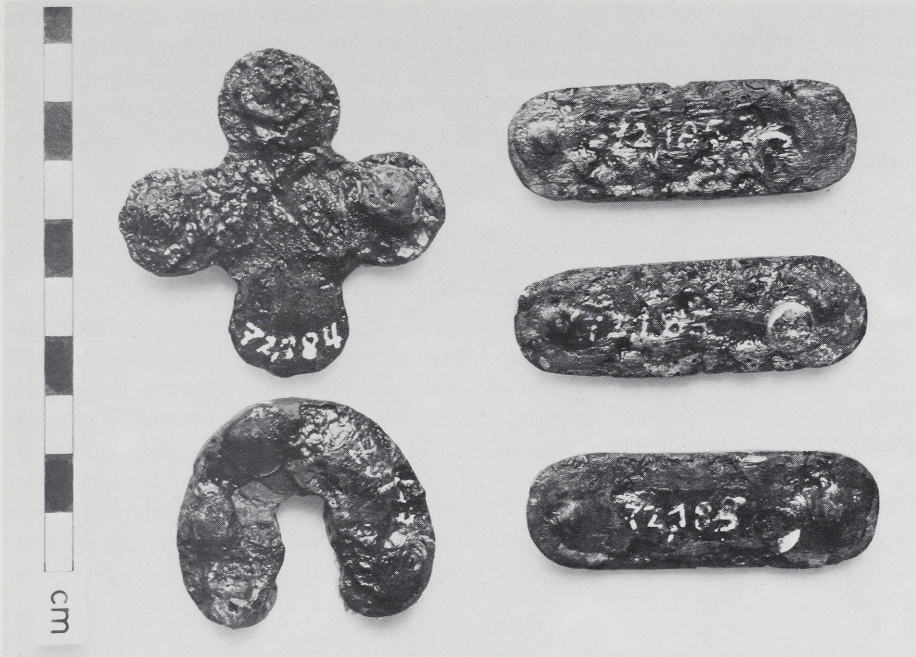
Abb. 5 Rückseiten verschiedener Beschlagteile nach der Restaurierung 1972-73.

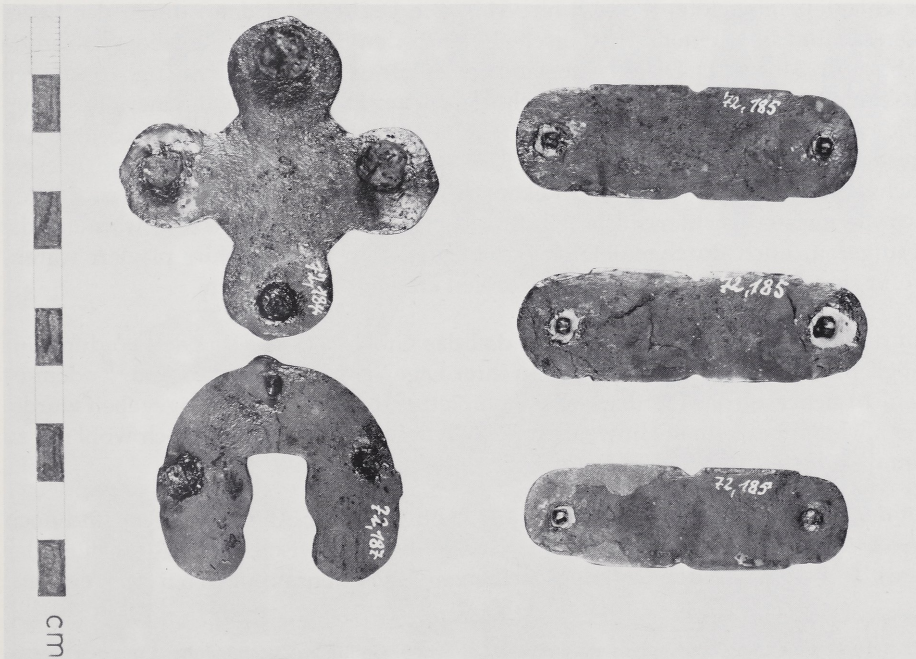
Abb. 6 Rückseiten der Beschlagteile nach der Neurestaurierung 1979.

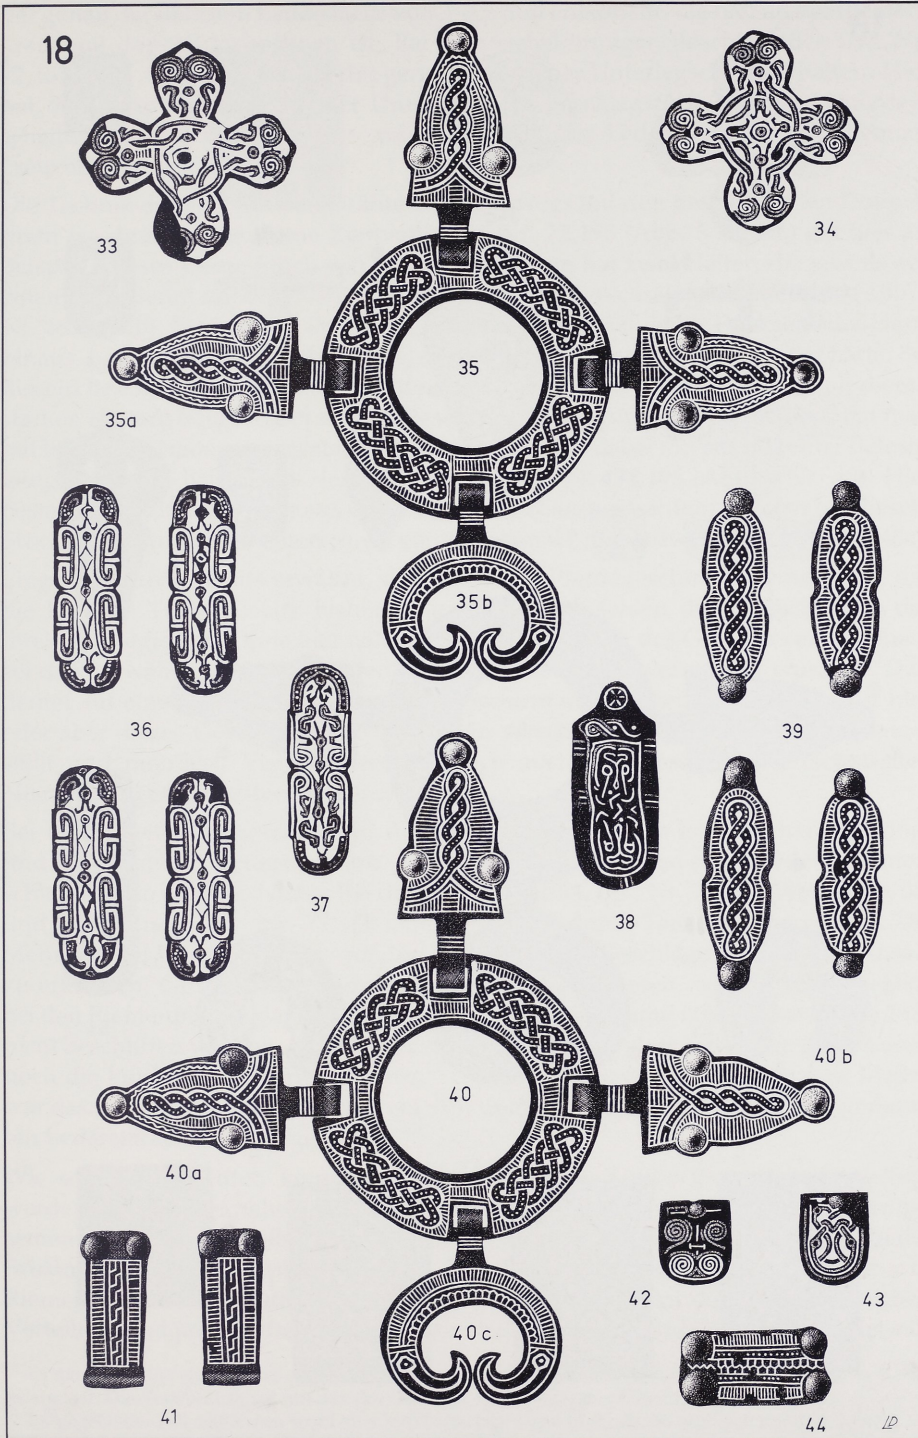
Abb. 7 (Bei Gollub Abb. H) Überarbeitete Zeichnungen der tauschierten Beschläge. Alle Stücke M. 1:2.

An der Riemenkreuzung Inv. Nr. 72,184 (Abb. 7 Nr. 34; Abb. 8 Nr. 34a) sind noch drei der vier Halterungen gut erhalten⁸. Bei ihnen ist zwischen den Rückseiten der Beschlagplatten und den Unterlegscheiben ein Zwischenraum von 6,5 mm gegeben,

Bei den bereits angesprochenen, durchgenieteten Stücken ist zwischen Messing- und Eisennieten zu unterscheiden. Aber auch die Eisennieten sind wiederum unterschiedlich. So sind die Niete bei dem Beschlagstück Inv. Nr. 72,197 (Abb. 7 Nr. 38) und der Schnalle Inv. Nr. 72,188 (Abb. 8 Nr. 50) durch Tauschierung geziert. Die Mehrzahl der Eisennieten war auf den Rückseiten der Beschläge nur noch im Ansatz zu erkennen. Gut erhalten sind dagegen die Messingnieten, welche ausschließlich bei den Riemenplatten der drei Riemenverteiler Verwendung fanden, soweit sie 1973 nicht beschliffen wurden. An zwei dieser Riemenplatten sind neben den Niete auch noch die kupfernen Unterlegscheiben¹⁰ erhalten. Nach den dort gegebenen Maßen war das Leder zwischen 3 und 3,5 mm dick und entspricht damit den bereits genannten Lederstärken am Kopfstell.

Der Vollständigkeit halber ist noch zu erwähnen, daß bei den beiden Beschlägen Inv. Nr. 72,195 (Abb. 7 Nr. 42) und Inv. Nr. 72,197 (Abb. 7 Nr. 38) auf den Rückseiten Reste von Kupferlot erhalten sind, deren ursprüngliche Zweckanwendung nicht mehr zu erkennen ist. Beim Beschlag Inv. Nr. 72,197, wohl eine Riemenzunge, könnte eine Bruchstelle des Stückes mit Kupfer geflickt worden sein. Dabei wäre allerdings zu bedenken, daß bei einer späteren Hartlötung das Metall der Tauschierung gefährdet war¹¹.

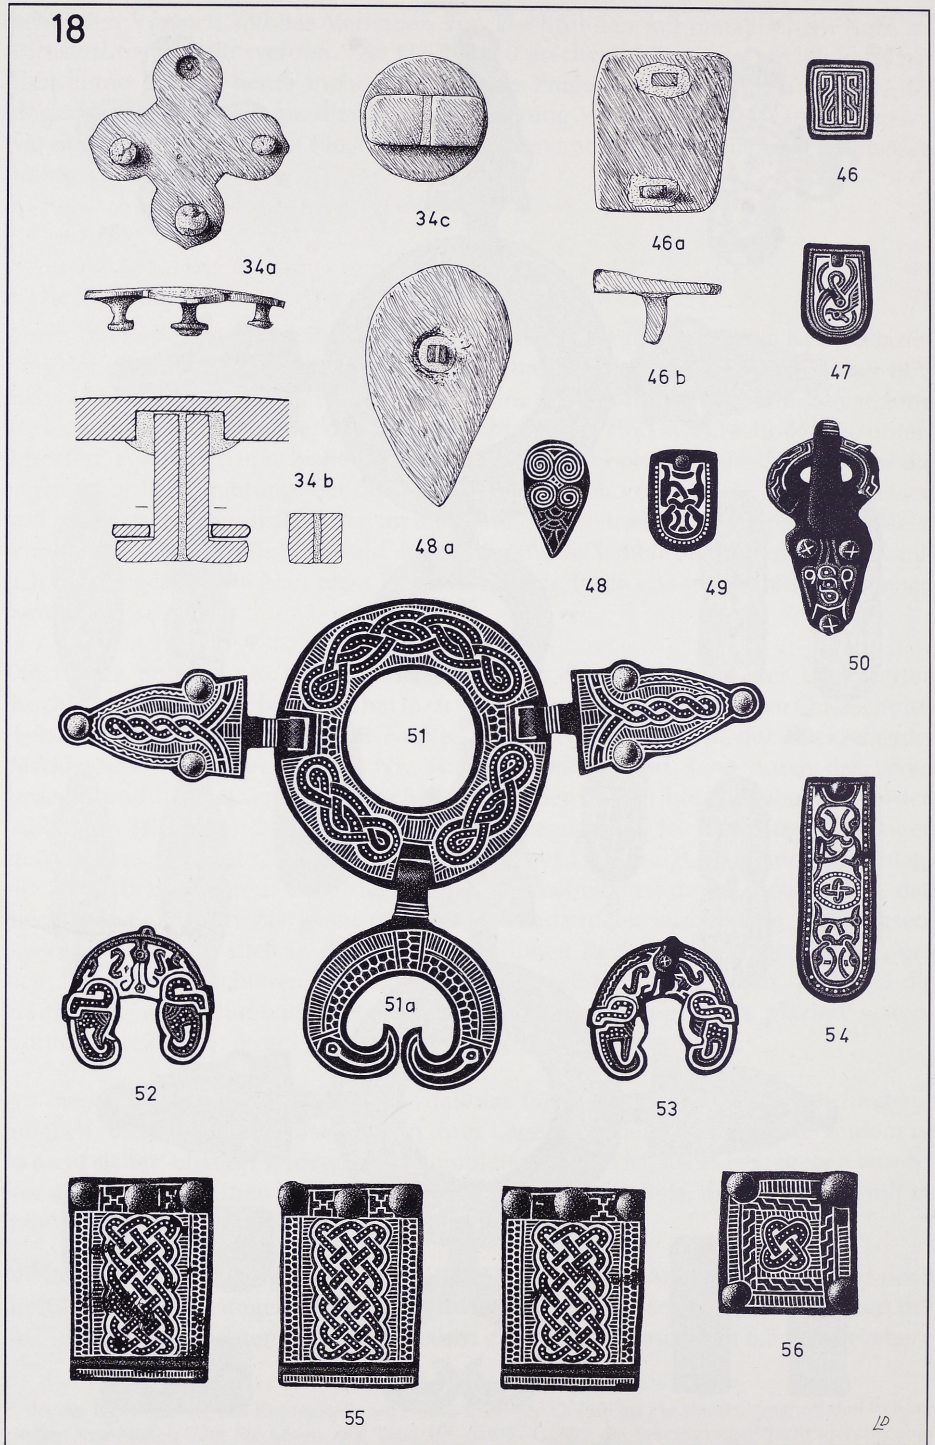
Abb. 8 (Bei Gollub Abb. J) Überarbeitete Zeichnungen der tauschierten Beschläge, dazu technische Details. Nr. 34b und 34c M. 2:1, Nr. 46a, 46b und 48a M. 1:1, alle übrigen Stücke M. 1:2.

Die bisher unbekannte Befestigungsart ist auf der Vorderseite der tauschierten Beschlagstücke unsichtbar. Hier hat man zwei Eisendrähte rechteckigen Querschnitts (1–1,5 mm mal 2,5–3,5 mm) mit Kupfer in eine Vertiefung auf der Rückseite der Beschlagteile eingelötet (Abb. 8 Nr. 34a). Die Drähte sind dann durch das Leder gesteckt und über einer Unterlegscheibe nach den Seiten hin umgebogen worden (Abb. 8 Nr. 34b und c). Diese Halter sind kräftig genug, auch leichtere Zugbelastungen auszuhalten, erst recht, da meist mehrere solcher Halterungen an einem Beschlagstück angebracht waren. Trotz dieser relativen Stabilität ist davon auszugehen, daß diese Befestigungsart Zierteilen und Riemenkreuzungen vorbehalten war. Diesem Sachverhalt wurde auch in den Rekonstruktionen Rechnung getragen, so dürften sich die meisten leichteren Zierteile am Kopfgestell befunden haben, während die kräftigeren, auch durchgenieteten Beschlagteile am Brustgeschirr plaziert waren, wofür sie schon von ihrer Funktion her weit kräftiger sein mußten.

der genau der üblichen Lederstärke von 3–3,5 mm entspricht, die hier an der Riemenkreuzung doppelt zu rechnen ist. Bei dem sichelförmigen Beschlagstück Inv. Nr. 72,187 (Abb. 8 Nr. 53) ist noch der geringe Rest einer Unterlegscheibe erhalten. Hier hat der Zwischenraum von der Unterseite des Beschlagstückes bis zur Unterlegscheibe etwa 3,5 mm betragen, was wiederum der Lederstärke an der Riemenkreuzung entspricht.

Die Technik der eingelöteten Drähte ist keineswegs auf den beschriebenen Doppeldraht beschränkt. Die kleine Zierplatte Inv. Nr. 72,195 (Abb. 8 Nr. 46) gilt hier als Beispiel. Dieses kleine Stück von nur 18 mal 22 mm hat zwei Halter, die jeweils aus einem 2 mal 4 mm starken Draht mit rechteckigem Querschnitt gearbeitet sind (Abb. 8 Nr. 46a und b). Einer dieser Drähte ragt noch etwa 7 mm über die Rückseite der Platte hinaus. Leider fehlt gerade das Stück, das die Befestigung am Leder gezeigt hätte. Bei diesem Beschlag ist davon auszugehen, daß er aufgrund seiner Funktion mit diesen starken Haltern ausgestattet wurde. Beschläge, die weniger belastet waren, hat man mit leichteren Haltern ausgestattet und begnügte sich dabei mit gar nur einer Befestigung, wie zum Beispiel an dem Beschlagteil Inv. Nr. 72,196 (Abb. 8 Nr. 48). Hier besteht die Halterung zwar aus den eingelöteten Doppeldrähten, die aber bei diesem Stück jeweils nur einen Querschnitt von etwa 1 mal 2 mm aufweisen (Abb. 8 Nr. 48a).

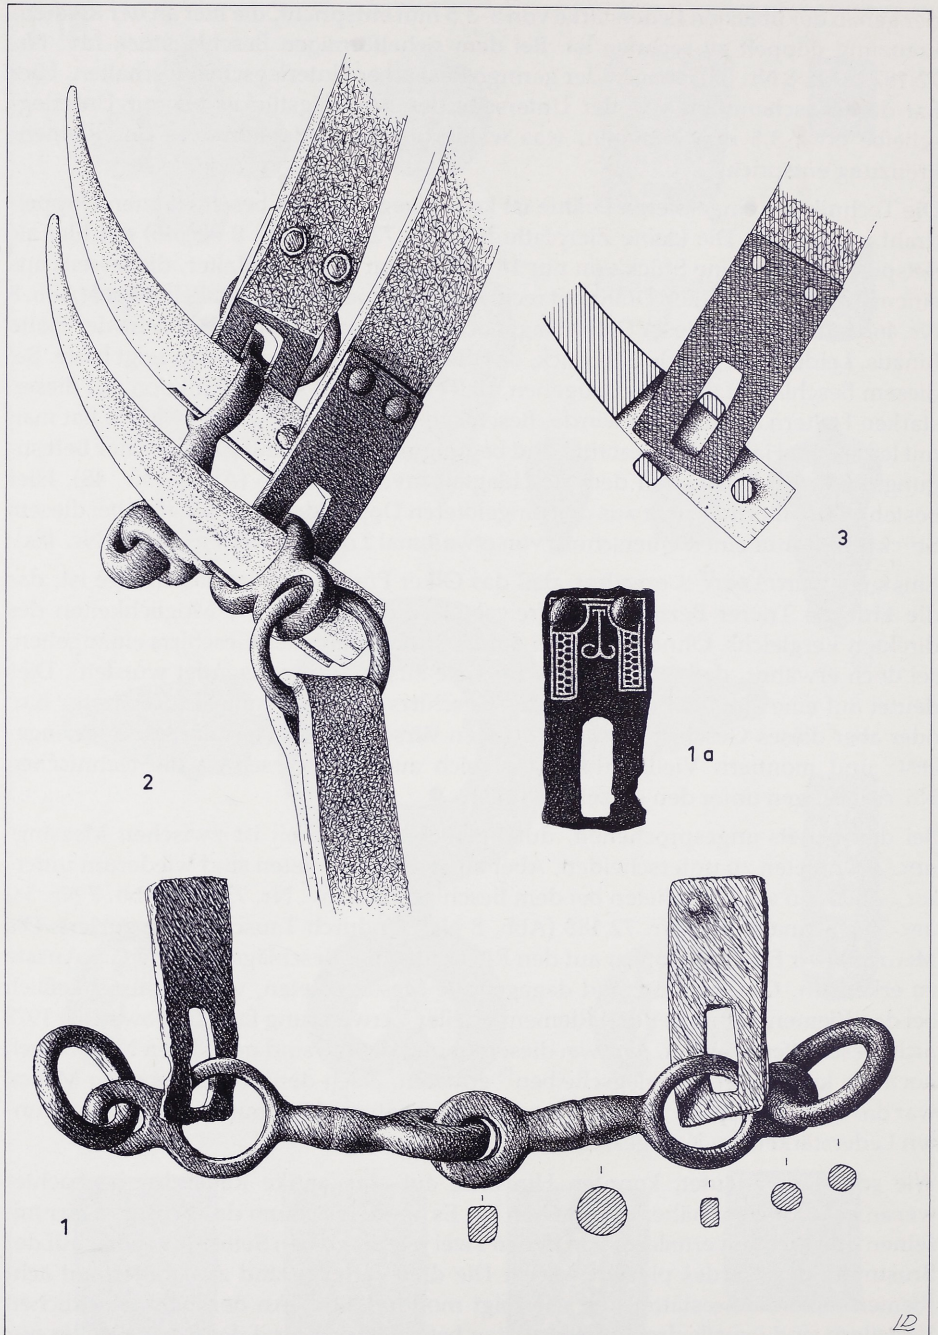
Abb. 9 Trense (bei Gollub auf Abb. G) und die Rekonstruktion ihrer Befestigung und deren Funktion. M. 1:2.

Eine bessere Übersicht hat auch die Ergänzung der Trensenknebel, die hier aus Tierhorn gefertigt sind, gebracht (Abb. 9). Durch die Verlängerung der unten abgebrochenen Hörner und deren Einschlitzung nach unten wird nunmehr das System der Knebelung besser sichtbar. Obwohl die Arretierung des Knebels unterhalb des Trensenringes nicht gesichert ist, darf davon ausgegangen werden, daß sie zumindest sehr ähnlich gewesen sein muß, wie auf der Zeichnung dargestellt, wenn der Knebel seine Funktion erfüllen sollte. Die kleine Quersperre (Abb. 9 Nr. 2 und 3) ist erforderlich, um das Hinausgleiten des Knebels nach oben zu verhindern, während der Schlitz neben seiner Funktion als Halterung für die Riemenplatte das Herausrutschen nach unten verwehrt. Auf Abb. 9 Nr. 1 wird nochmals die Trense gezeigt, wie sie bereits bei S. Gollub auf Abb. G Nr. 32 zu sehen war. Als Nr. 1a wird der Vollständigkeit halber die Tauschierung der Riemenplatten wiedergegeben. Nr. 2 zeigt die Rekonstruktion der gesamten Trense. Ein Schnitt durch den linken Knebel mit Haltering läßt erkennen, wie die Riemenplatte gehalten wird. Hier ist auch die Quersperre (Arretierung) wie oben beschrieben zu sehen. Die Ausführlichkeit der Zeichnung soll der Besonderheit des Objektes Rechnung tragen.
