Den Bogen überspannt

Metallographische Analyse eines gebrochenen Armbrustbogens

Von Holger Richter

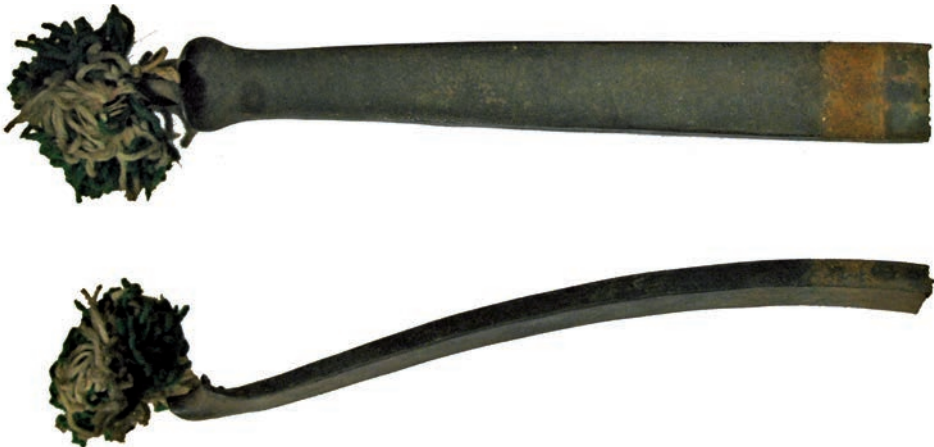
Abb. 1: Bogenbruchstück, ursprünglich aus dem Besitz der Weimarer Armbrustschützengesellschaft, Gesamtlänge 320 mm, Querschnitt an Bruchstelle nahe der Bogenmitte 39,4 x 12,5 mm, Querschnitt an schwächster Stelle vor dem Sehnenlager 28,6 x 7,4 mm.

The steel bow fragment (fig. 1) has a total length of 320 mm with a cross section at the fracturing point near the center of 39.4 x 12.5 mm and a rectangular cross section before the string notches of 28.6 x 7.4 mm. The bow consists of fire welded layers and basically there is a ferritic-pearlitic structure with different portions of pearlite (fig. 2, 3). About 30 layers are visible (fig. 7). The hardness profile (fig. 4), determined by the Vickers method [test force of 20 N (HV 2), measuring distance of 0.5 mm] shows the small side of the cross section near to the center. Here the hardness of a soft spring steel is recognizable. Slag inclusions with decarburized environment gives a conclusive indication of the fracture cause (fig. 5, 6). On the micrographs is exemplary to see a variety of slag inclusions of varying size and shape. In part, the environment of the slag inclusions strongly decarbonized due to decarbonization effect of slag on the surrounding matrix. In summary it can be said that the bow consists of forge welded alternating soft and hard steel layers and the fracture was caused by nonmetallic inclusions. In today's steel production significantly higher levels of purity can be achieved by other technologies.

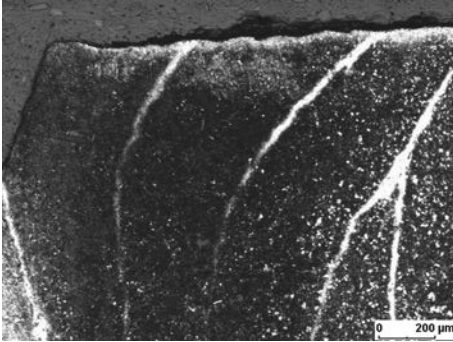
Abb. 2: Schichtaufbau des Armbrustbogens, Vergrößerung: 50 x, Ätzung: Nital (3 % HNO_3).

pariert. Die nachfolgende Untersuchung fand an einem Lichtmikroskop vom Typ Neophot 31 und einem Mikrohärteprüfer HMV 2000 der Firma Shimadzu statt. Die Übersichtsaufnahmen (Abb. 2 und 3) zeigen beispielhaft den mittels Ätzung sichtbar gemachten Schichtaufbau des Bogens, der in Abbildung 7 über die gesamte Dicke des Fragments erscheint.

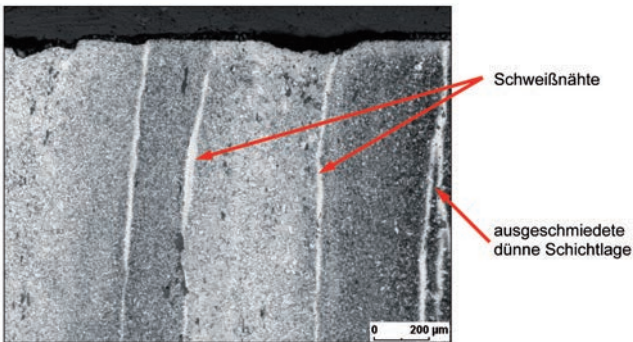
Abb. 3: Schichtaufbau des Armbrustbogens, Vergrößerung: 50 x, Ätzung: Nital (3 % HNO_3).

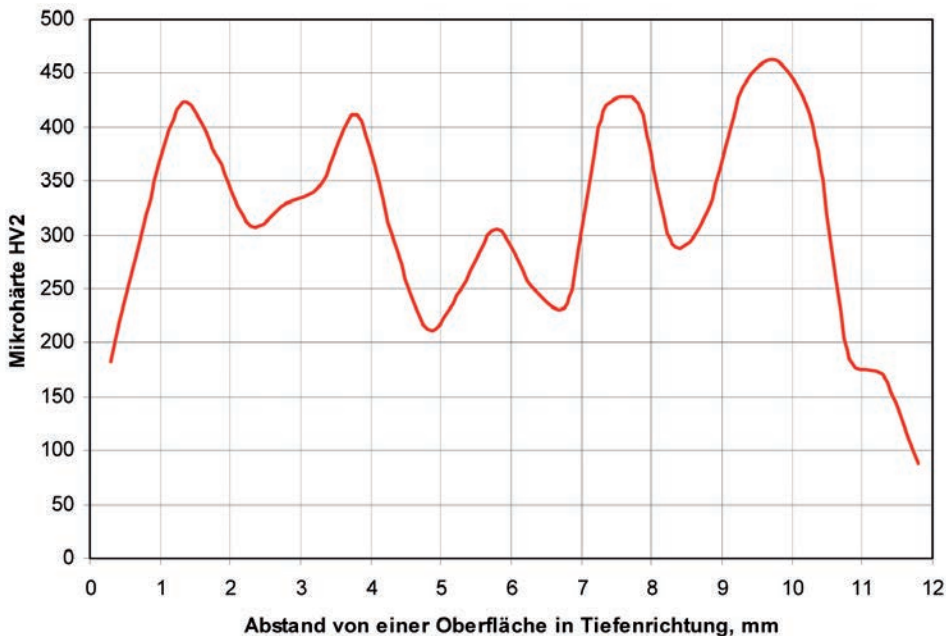
Die sichtbar gemachten Schichten weisen, insgesamt betrachtet, unterschiedliche Dicken und Anordnungen auf. Somit bietet sich ein typisches Bild feuerverschweißter Schichten mit zum Teil ausgeschmiedeten dünnen Schichtlagen und deutlich erkennbaren Schweißnähten. Grundsätzlich liegt ein ferritisch-perlitisches Gefüge mit unterschiedlichem Perlitanteil vor. Damit liegt der Kohlenstoffgehalt zwischen 0,02 und 0,8%. Zur Dokumentation des Schichtaufbaus wurde der Härteverlauf über den Querschnitt ermittelt (Abb. 4). Als Verfahren kam hierfür die Mikrohärteprüfung nach dem Vickers-Verfahren zum Einsatz. Dabei wurden mit einer Prüfkraft von 20 N (HV 2) in einer Linie Härteeindrücke im Abstand von 0,5 mm in Tiefenrichtung gesetzt und vermessen. Diese Härtemessung entlang der gesamten Dicke nahe der Bogenmitte lokalisierte zuerst circa 12 Lagen, wobei sich die weichsten Lagen jeweils außen befinden. Durch die mikroskopische Untersuchung konnten circa 30 Lagen bestimmt und das Ergebnis verfeinert werden. Der ermittelte Härteverlauf zeigt unterschiedlich dicke Schichten. Bei einer vermuteten gleichen Ausgangsdicke der Lagen kann dies ein Hinweis auf unterschiedliche Umformgrade bei der Herstellung sein. Die Spitzen der Härtekurve liegen meist zwischen ca. 420 und 460 HV (= ca. 42 und 46 HRC) und damit im Bereich weichen Federstahls.

Abb. 4: Härteverlauf in Tiefenrichtung. Die Härtemessung erfolgte entlang der Dicke nahe der Bogenmitte.

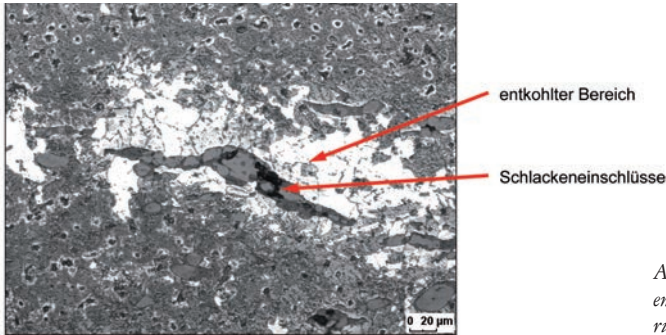
Abb. 5: Schlackeneinschlüsse mit entkohlter Umgebung, Vergrößerung: 250 x, Ätzung: Nital.

Einen schlüssigen Hinweis auf die Bruchursache geben die Abbildungen 5 und 6. Auf den Gefügaufnahmen ist beispielhaft eine Vielzahl von Schlackeneinschlüssen unterschiedlicher Form und Größe zu sehen. Teilweise ist die Umgebung der Einschlüsse stark entkohlt infolge der entkohlenden Wirkung von Schlacke auf die umgebende Matrix. Somit ist in der unmittelbaren Umgebung der Schlackeneinschlüsse ein wesentlich geringerer Perlitanteil und damit ein Gefüge geringerer Festigkeit zu verzeichnen. Neben der Kerbwirkung der Einschlüsse kommt damit auch eine Absenkung der Festigkeit in diesen Bereichen infolge Entkohlung als mögliche Bruchursache infrage.

Zusammenfassend lässt sich sagen, dass der Bogen aus alternierend angeordneten, feuervergeschweißten weichen und harten Stahlschichten zusammengesetzt ist. Durch nichtmetallische Einschlüsse entstand eine Querschnittschwäche, die die elastische Verformbarkeit des Bogens beeinträchtigte und den Bruch herbeiführte. Dabei sind die Schlackeneinschlüsse unterschiedlich groß und inhomogen verteilt. In der heutigen Stahlproduktion werden durch andere Technologien wesentlich höhere Reinheitsgrade erreicht. Die alten Bögen ließen sich sicher nicht so weit ausziehen und konnten nicht so viel Energie freisetzen wie formidentische Bögen aus reineren Normstählen der Gegenwart. Außerdem lässt sich bei letzteren der Spannungsvorgang mit deutlich geringerem Bruchrisiko wiederholen. Vor diesem Hintergrund werden die in alten Schützenordnungen vorgeschriebenen Fangschnüre auf der Bogenaußenseite und besondere Futterale, die beim Spannen Bogen und Sehne bedeckten, verständlich.

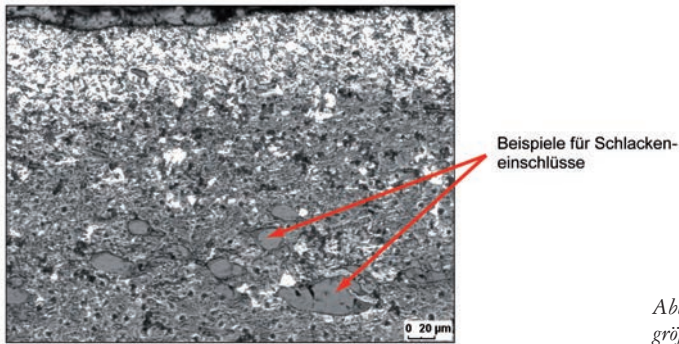
Abb. 6: Schlackeneinschlüsse, Vergrößerung: 250 x, Ätzung: Nital.

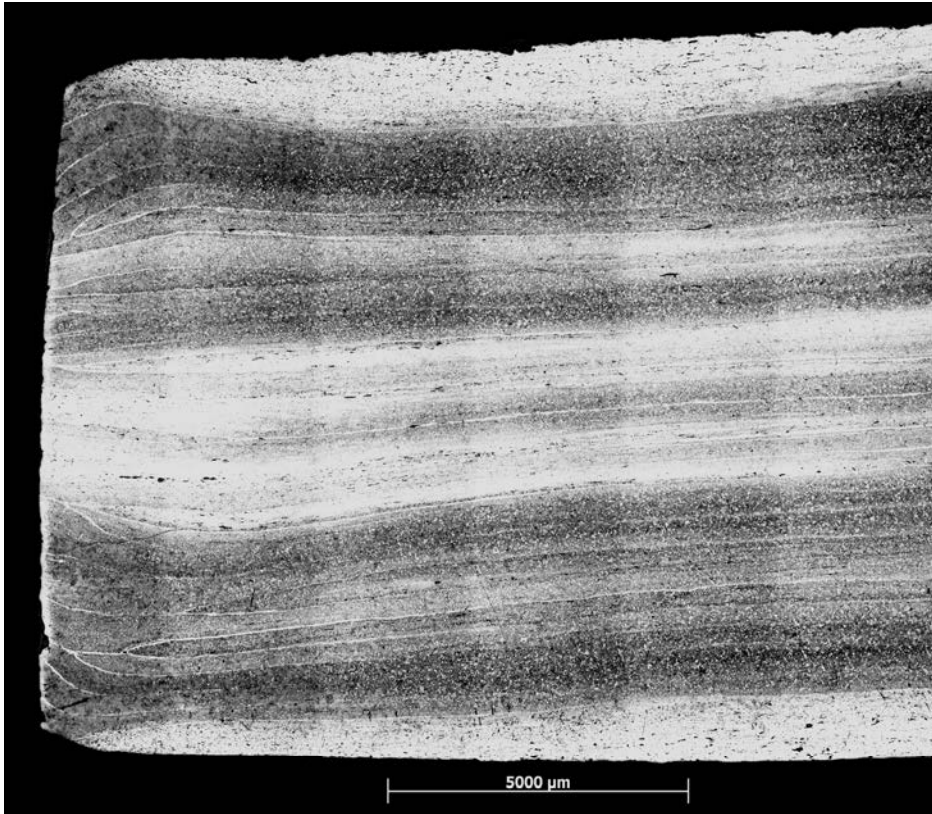
Abb. 7: Bogenquerschnitt in seinem Schichtaufbau über die gesamte Dicke. Der Bogen besteht aus ca. 30 Schichten, die durch den Schmiedeprozess deformiert erscheinen.
