Die Geschichte der Turmuhr des
St. Stephans-Münsters im 20. und 21. Jahrhundert
Thomas Schneider – Schneider Turmuhren und Glockentechnik

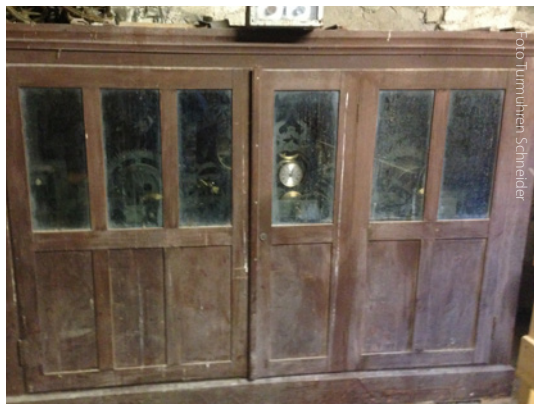
Abb. 9 Uhrwerk im intakten Uherschrank

Die Sanierung des Glockenstuhls im Nordturm setzte auch grundlegende Änderungen im Bereich der Turmuhr in Gang. In vielen Fällen werden nach ihrer Stilllegung die mechanischen Turmuhren abgebaut, in Museen aufgestellt oder werden an Sammler verkauft. In der Zeit der Stilllegung der Breisacher Uhr war die Verschrottung der Uhren leider auch keine Seltenheit. Die Uhr in Breisach blieb glücklicherweise von all dem verschont. Die Uhr nahm weiterhin geschützt im intakten Uherschrank ihren Standort im Stockwerk unterhalb der Zifferblätter ein (Abb. 9.) Bei den Planungen für die Glockenstuhlsanierung wurde auch

der Vorschlag des erzbischöflichen Glockeninspektors, Herrn Johannes Wittekind, diskutiert, die Turmuhr in funktionsfähigem Zustand wieder in Betrieb zu setzen. Die Überprüfung des Bestands durch die Fa. Schneider ergab, dass das Uhrwerk komplett und funktionstüchtig erhalten war. Die Übertragungsteile zu den Zifferblättern und Uhrschlaghämmern sowie die Gewichte mit den zugehörigen Umlenk- und Flaschenrädern waren nicht mehr vorhanden. Diese Gerätschaften müssen in den meisten Fällen bei einer Neumontage der Uhr durch passende Neuteile ersetzt werden, spielten also bei der Beurteilung der Gebrauchsfähigkeit des Uhrwerks keine Rolle.
