Die Geschichte der Turmuhr des
St. Stephans-Münsters im 20. und 21. Jahrhundert
Thomas Schneider – Schneider Turmuhren und Glockentechnik

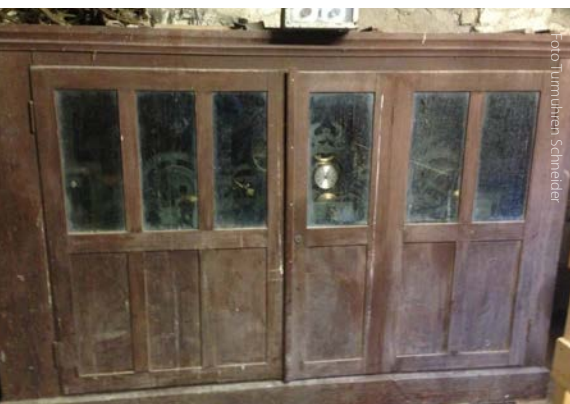
Abb. 9 Uhrwerk im intakten Uherschrank

Die Sanierung des Glockenstuhls im Nordturm setzte auch grundlegende Änderungen im Bereich der Turmuhr in Gang. In vielen Fällen werden nach ihrer Stilllegung die mechanischen Turmuhren abgebaut, in Museen aufgestellt oder werden an Sammler verkauft. In der Zeit der Stilllegung der Breisacher Uhr war die Verschrottung der Uhren leider auch keine Seltenheit. Die Uhr in Breisach blieb glücklicherweise von all dem verschont. Die Uhr nahm weiterhin geschützt im intakten Uhrschrank ihren Standort im Stockwerk unterhalb der Zifferblätter ein (Abb. 9.) Bei den Planungen für die Glockenstuhlsanierung wurde auch

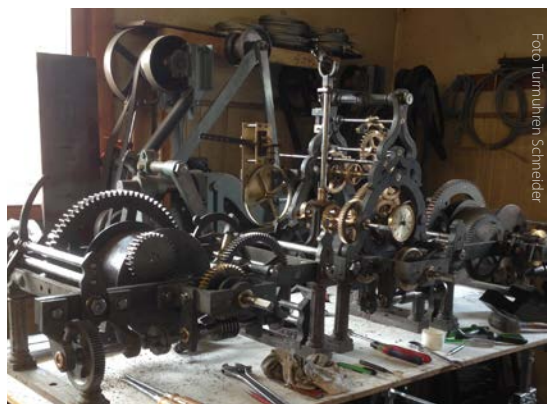
Abb. 10 Uhrwerk in Werkstatt

der Vorschlag des erzbischöflichen Glockeninspektors, Herrn Johannes Wittekind, diskutiert, die Turmuhr in funktionsfähigem Zustand wieder in Betrieb zu setzen. Die Überprüfung des Bestands durch die Fa. Schneider ergab, dass das Uhrwerk komplett und funktionstüchtig erhalten war. Die Übertragungsteile zu den Zifferblättern und Uhrschlaghämmern sowie die Gewichte mit den zugehörigen Umlenk- und Flaschenrädern waren nicht mehr vorhanden. Diese Gerätschaften müssen in meisten Fällen bei einer Neumontage der Uhr durch passende Neuteile ersetzt werden, spielten also bei der Beurteilung der Gebrauchsfähigkeit des Uhrwerks keine Rolle.

erwähnen, dass auch die Stadt Breisach als Eigentümerin der Turmuhranlage in das Projekt mit einbezogen war. In den meisten Städten und Gemeinden befinden sich die Turmuhren im Besitz der Kommunen, die daraus folgend für die Wartung und Instandhaltung der Uhren verantwortlich sind. Im Allgemeinen besteht die Tendenz, dass die Kommunen sich aus dieser Verpflichtung zurückziehen wollen. In Breisach dagegen war davon nichts zu spüren, im Gegenteil, die Stadt zeigte ein sehr großes Interesse, am Projekt der Wiederinbetriebnahme des historischen Uhrwerks mitzuwirken. Im Frühjahr 2018 wurde das Uhrwerk ausgebaut und in den Herstellbetrieb nach Schonach gebracht. (Abb. 10) Dort erfolgte eine gründliche Reinigung und Überarbeitung der Mechanik. Der unansehnliche Anstrich wurde in Anlehnung an
