Vier Deckenbalken im Nordturm des Breisacher Münsters

Stefan King, Daniel Reichle

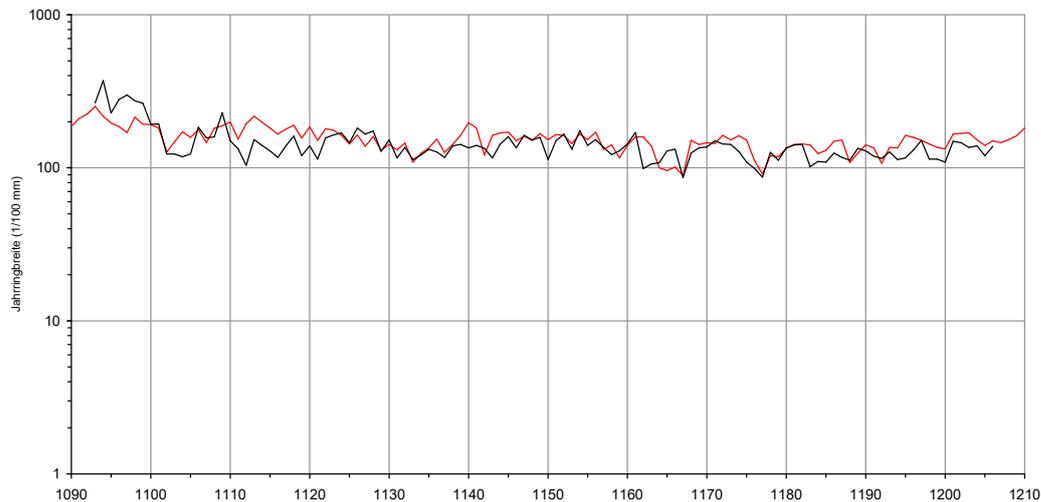
Abb. 1 - Ausschnitt aus der Referenzkurve für Eichenholz (rot) und die für die Balkenlage des Nordturms ermittelte, von 1093 bis 1206 verlaufende Mittelkurve (schwarz).

Die Datierung erfolgte durch das Jahringlabor Hofmann & Reichle in Nürtingen. Aus den beiden Proben wurde eine Mittelkurve für den Wachstumszeitraum von 1093 bis 1206 gebildet (Abb. 1). Anstelle des zuletzt gewachsenen Jahrrings war bei beiden Proben nur noch jeweils ein Ring des Splintholzes vorhanden, sodass nur eine Datierung mit Hilfe des Splintholzansatzes möglich war. Dieser ließ sich bei einer der Proben in das Jahr 1204 und bei der anderen in das Jahr 1205 datieren. Dem Splintansatz muss eine Zahl von 10 bis 30 Splintringen hinzuaddiert werden, sodass sich für den Fällzeitpunkt rechnerisch ein Zeitraum zwischen 1215 und 1234 ergibt.

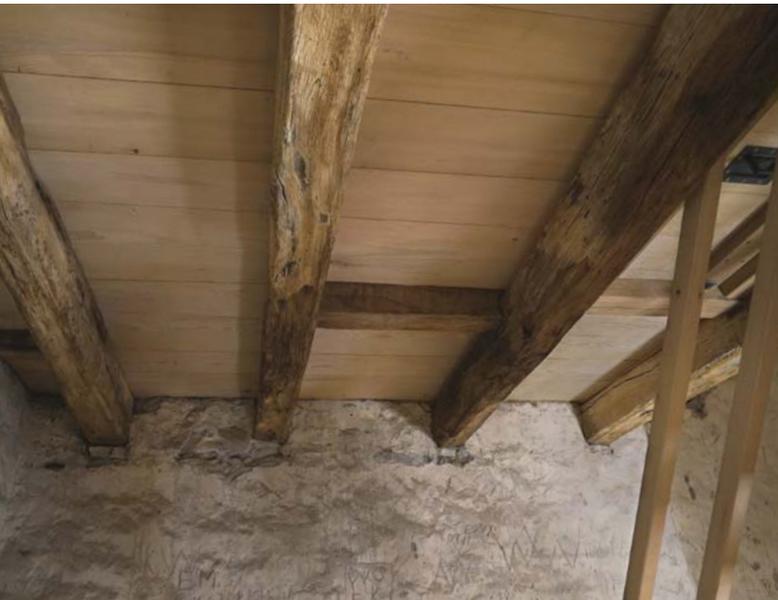
Abb. 2: Balkenlage im aktuellen Zustand mit neu aufgelegtem Belag; Blick nach Westen.

Die vier aus Eichenholz bestehenden Balken sind in ost-westlicher Ausrichtung verlegt (Abb. 2+3). Sie haben hochkantiges Format mit einer Höhe von 26 und 28 cm und schwanken in der Breite zwischen 18 und 22 cm. Alle vier Kanten sind abgeschrägt. Sie laufen mit beiden Enden tief ins Mauerwerk. An der Oberseite ließ sich durch Stochern die Einbindungstiefe messen, die zwischen 20 und 48 cm beträgt. Bei den beiden mittleren Balken liegt das östliche Ende innerhalb einer großen Öffnung, sodass man sie nachträglich hätte einbauen können. Bei den beiden außenliegenden Balken wäre dies hingegen nicht möglich gewesen, sondern sie können nur beim Bau des Turms eingelegt worden sein. Daher darf davon ausgegangen werden, dass die gesamte Balkenlage aus der Bauzeit herrührt.

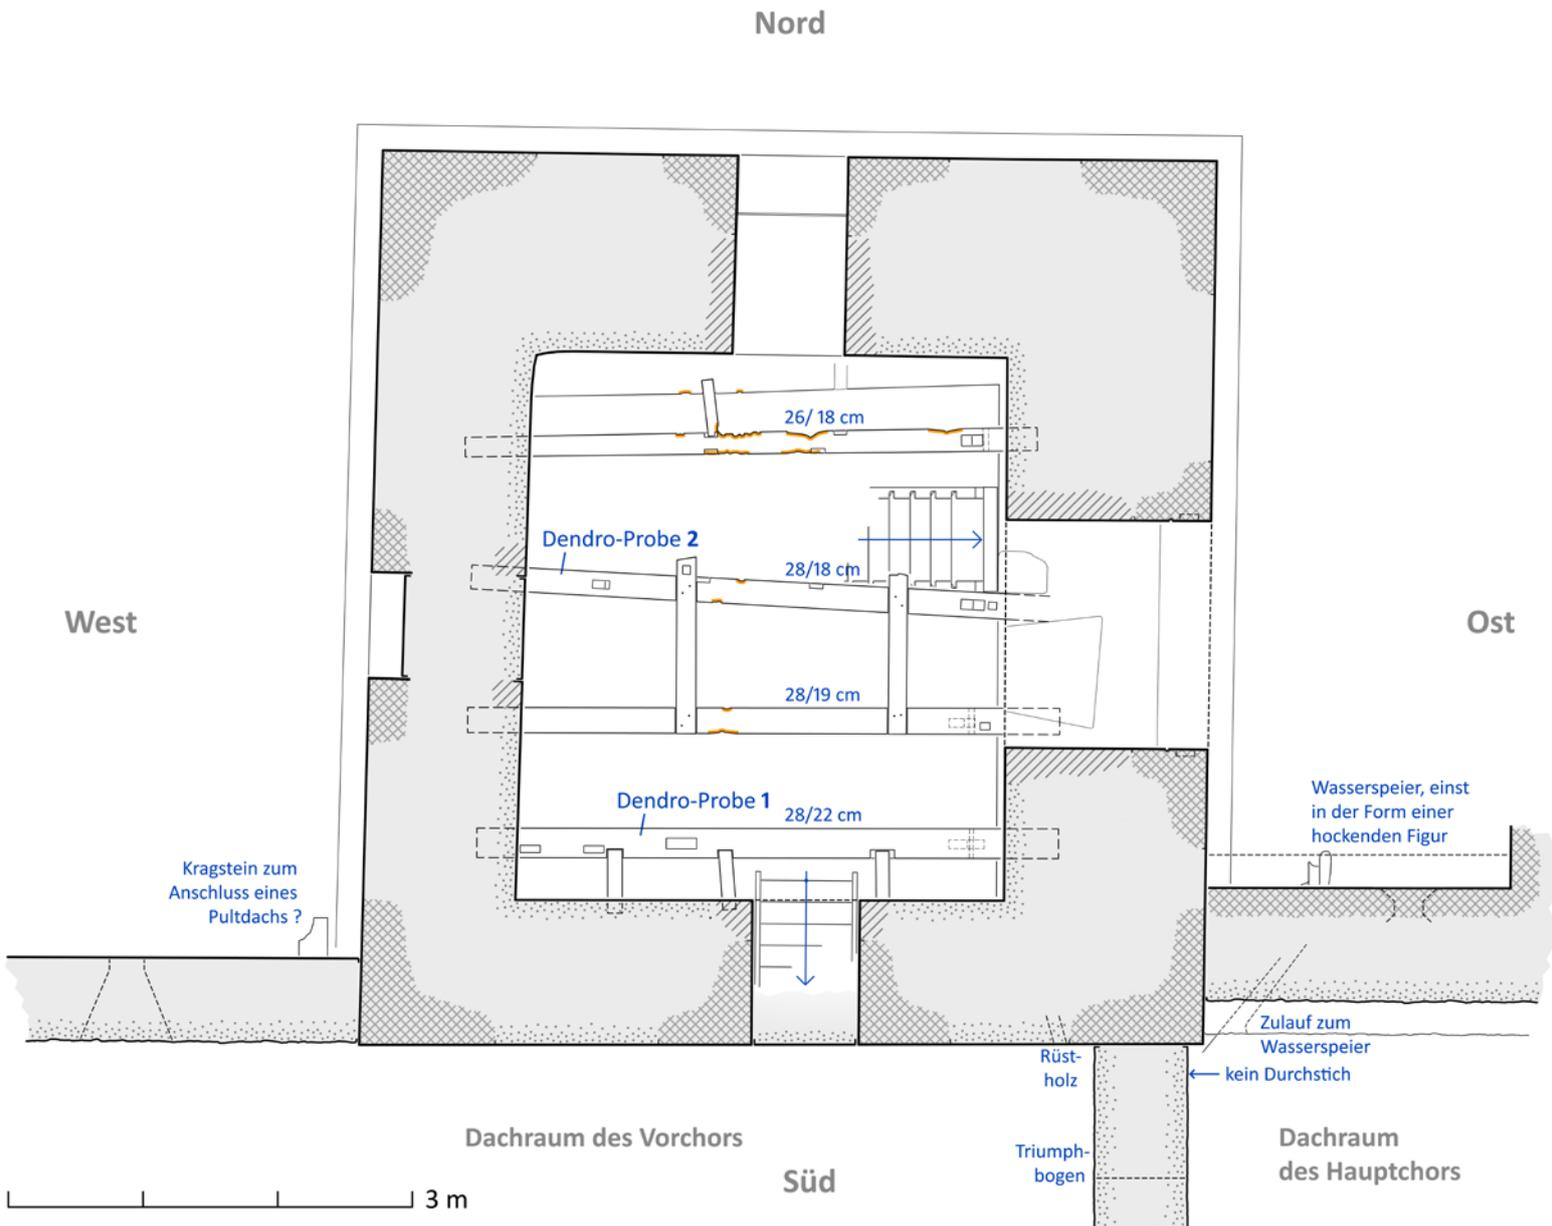
Auffälligerweise bildet die Balkenlage keine horizontale Ebene aus. Entlang der Ostseite kann von Süden nach Norden ein Gefälle von 8 cm und entlang der Westseite von 5,3 cm gemessen werden, womit auch einzelne Balken nicht perfekt horizontal liegen. Die Ursache dafür war nicht ersichtlich und auch an den außenliegenden Gesimsen lassen sich keine entsprechenden Setzungen erkennen. Es handelt sich zwar nur um wenige Zentimeter, dennoch hat man dies in der Vergangenheit ausgeglichen, indem man nach Norden aufgefüttert und nach Süden die Balken auf der Oberseite etwas abgenommen hat, am stärksten in der Südostecke um 4 cm. Dies dürfte im Rahmen der Aufstellung der Turmuhr in diesem Geschoss geschehen sein.

Abb. 3: Grundrisszeichnung des dritten Turmgeschosses mit Aufsicht auf die Balkenlage – kreuzschraffiert: Werkstein, schraffiert: Backsteinmauerwerk, gepunktet: offenes Bruchsteinmauerwerk, breit gestrichelt: oberhalb der Schnittebene befindliche Wölbungskanten, schmal gestrichelt: Zapfenlöcher an Balkenunterseite und horizontale Dübel, oranger Rand: Reibspuren von Glockenseilen und Seilzügen für den Stundenschlag.

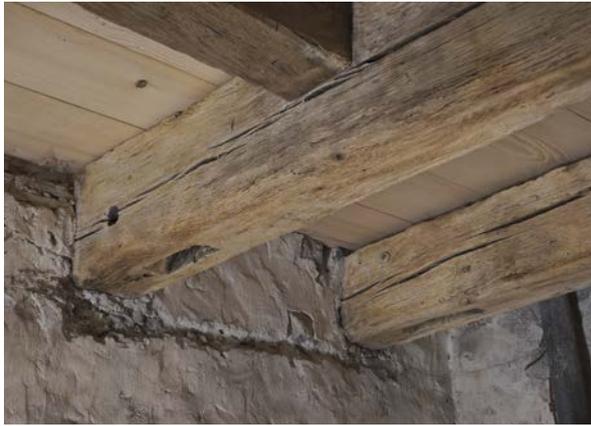
zweiten von Süden ist ein leeres Bohrloch von einem solchen zu finden (Abb. 4+5). Sie liegen alle am östlichen Balkenende in unterschiedlicher Höhe und messen 3 und 4 cm im Durchmesser. Die Stirnflächen der Dübel schauen ein wenig über die Balkenflanke hervor, entweder weil man sie nicht ganz bündig abgesägt hat, oder man hatte sie flächenbündig abgearbeitet und die Differenz ist durch anschließendes Schwinden der Balken entstanden. Vermutlich handelt es sich um eine Halterung oder ein Befestigungsmittel im Zusammenhang mit dem Holztransport oder der Zurichtung. Das Bauholz könnte auf dem

Abb. 4: Östliches Ende der beiden südlichen Balken mit jeweils einem Zapfenloch an der Unterseite mit schräg verlaufenden Schmalseiten, sowie horizontaler Holzdübel im Balken rechts und von einem solchen verbliebene Bohrung im Balken links.

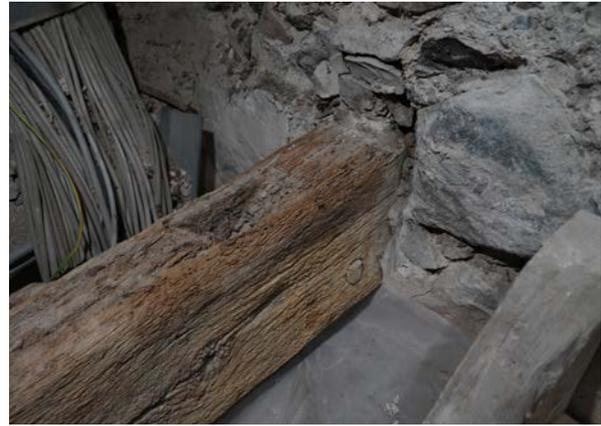
Abb. 5: Ostende des nördlichen Balkens während der Baumaßnahme von oben besehen: oberseitig ein Zapfenloch mit schräg verlaufenden Schmalseiten und horizontaler Holzdübel.

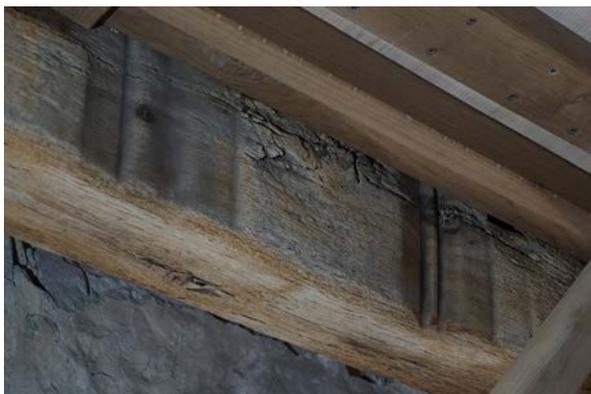
Abb. 6: Südflanke des nördlichen Balkens mit tief eingegrabener Abreibung durch Glockenseile.

An den drei nördlichen Balken sind mehrfach Reibespuren von Glockenseilen zu entdecken (Abb. 6). Die ausgeprägtesten Stellen finden sich auf beiden Seiten des nördlichen Balkens, wo sich das Seil bis zu 5 cm tief ins Eichenholz eingegraben hat. Auch im Wandputz der Nordwand treten Reibespuren auf. Die ausgeprägten Stellen rühren vom Läuten der Glocken her, wogegen die weniger auffälligen Spuren von den Seilzügen der Turmuhr für den Stundenschlag verursacht worden sein dürften. Dies würde aber bedeuten, dass die Turmuhr einst weiter unten installiert war.

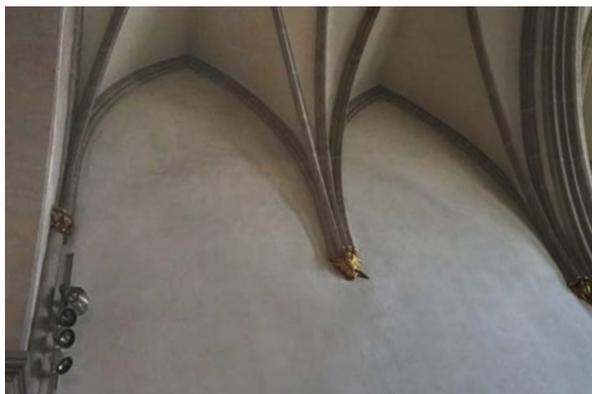
Abb. 7a: Nördliche Chorwand mit dunkler Schmutzablagerung als Ausbruchspur des Schildbogens eines früheren Chorgewölbes in der Form eines gedrückten Spitzbogens.

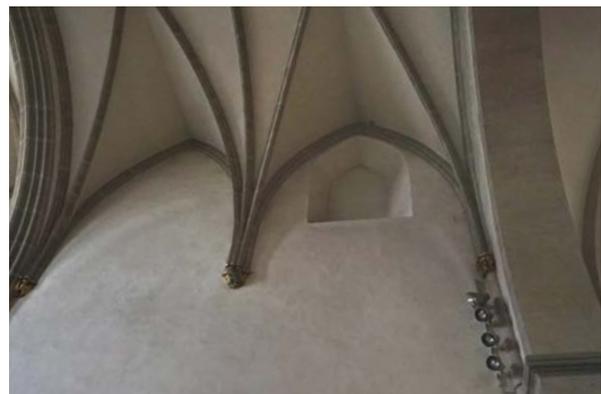
Abb. 7b: Südliche Chorwand mit dunkler Schmutzablagerung und hellem Überhang als Ausbruchspur des Schildbogens eines früheren Chorgewölbes in der Form eines gedrückten Spitzbogens.

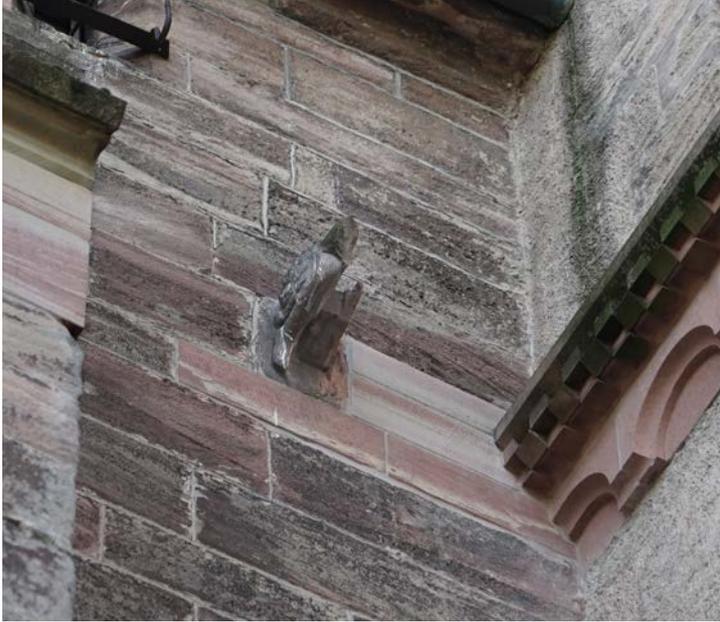
Abb. 8: Wasserspeier östlich des Nordturms in Höhe der dendrodatierten Balkenlage, der einst aus einer Steinrinne am Anschluss des früheren Chordachs an den Turm gespeist wurde. Große Teile sind abgebrochen und es ist nur ein Bein einer hockenden Figur übrig geblieben.

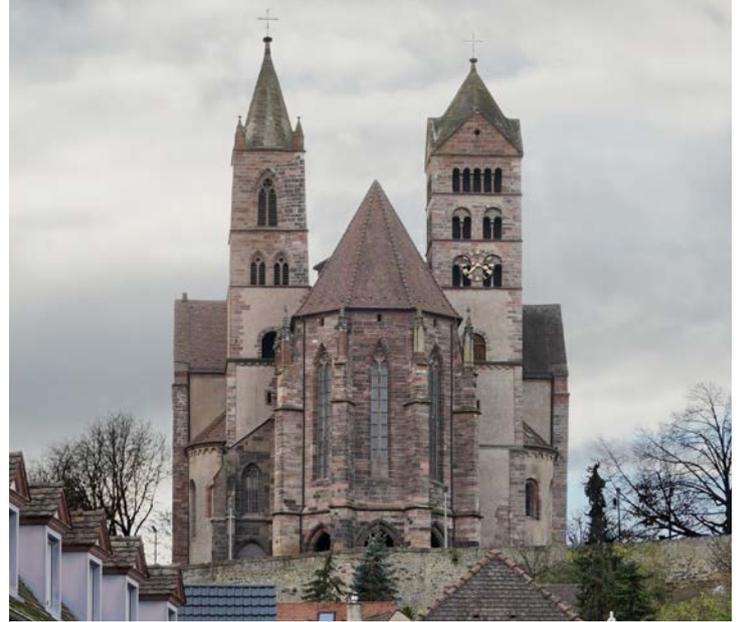
Abb. 9: Beim Blick aus der Unterstadt wird deutlich, dass sich die beiden Türme über die Höhe der unteren drei Geschosse gleichen, wogegen die Glockengeschosse nicht nur unterschiedlich aufgebaut sind, sondern zwei Baustilen - Spätromanik und Gotik - zuzuordnen sind.

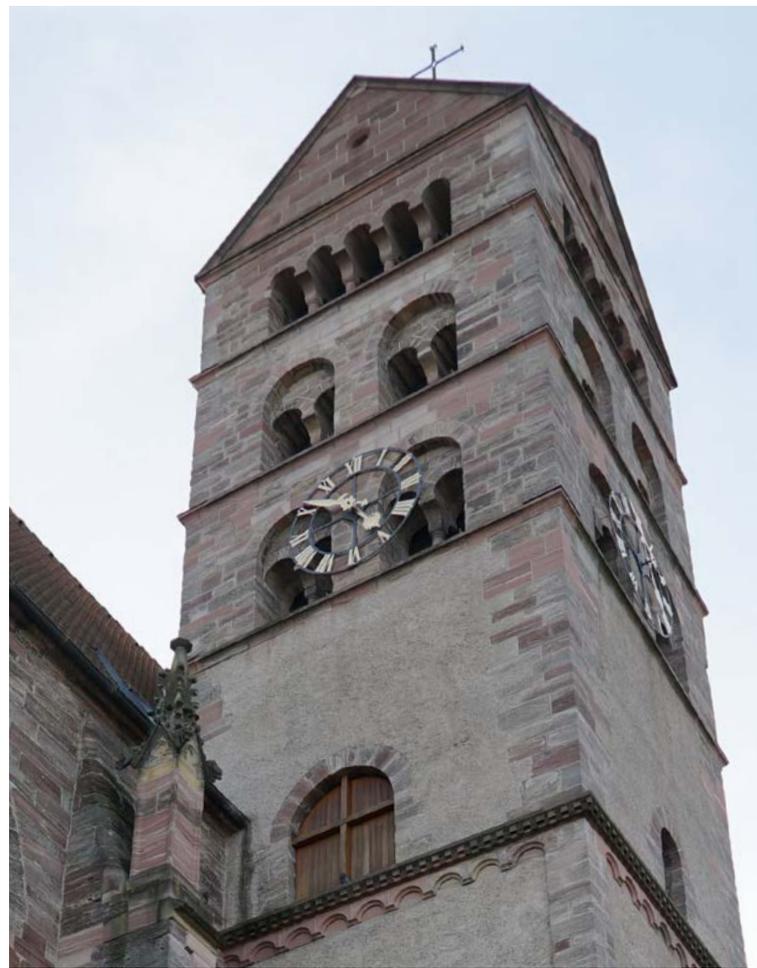
Abb. 10: Bei den unteren Geschossen des Nordturms sind nur Ecken, Öffnungen und Gesims aus Werkstein, das Mauerwerk dazwischen aber aus Bruchstein hergestellt, wogegen die drei Glockengeschosse einen vollflächigen Werksteinverband aufweisen.

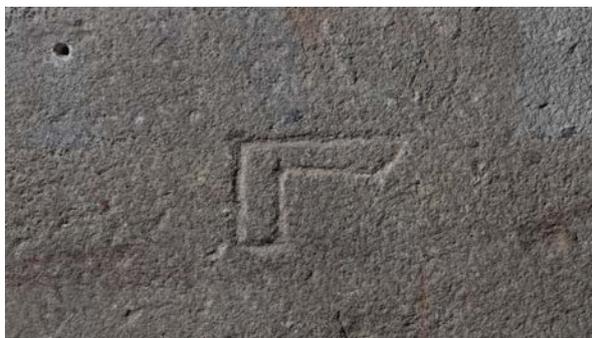
Abb. 11: Eines von fünf gleichen Steinmetzzeichen im zweiten Glockengeschoss in der Form eines Steinmetzwinkels von stark gedrungener Form.

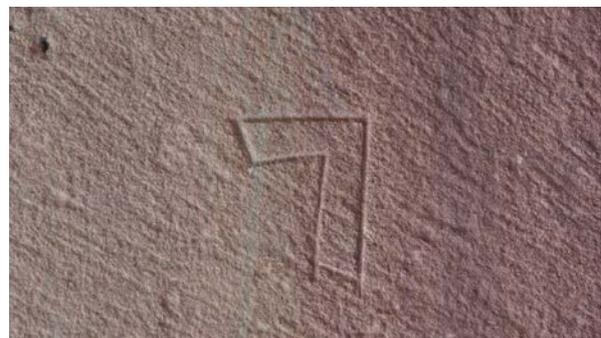
Abb. 12: Steinmetzzeichen gleicher Ausprägung wie in Abb. 11, das zahlreich am Freiburger Münster an den westlichen drei Jochen des nördlichen Seitenschiffs auftritt.
