Industriefotografien auf Glasplatten- und Filmnegativen im Staatsarchiv Chemnitz

Konservatorisch-restauratorische Maßnahmen zur Vorbereitung einer Digitalisierung im Rahmen einer externen Vergabe

Ulrike Müller, Louise Schaufel

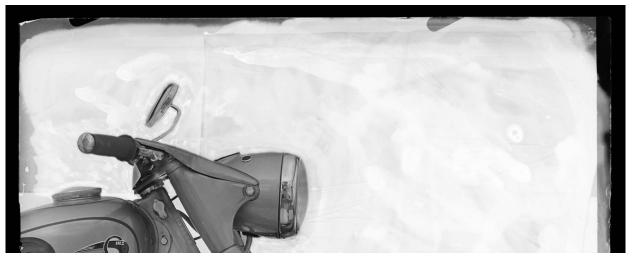
Detailansicht, Scan ohne Bearbeitung, man sieht deutlich die unruhige Struktur der Retusche

Negative mit Retuschen stellten bei der Nachbearbeitung der Scans eine Herausforderung dar. Im Originalscan waren die Unregelmäßigkeiten in den Abdeckungen und Retuschen genau sichtbar. Erst durch eine nachträgliche Bearbeitung der Digitalisate konnte das Motiv deutlicher freigestellt werden, so wie es auch auf einem analogen Positivabzug zu sehen wäre (Abb. 16, 17, vgl. auch S. 30).

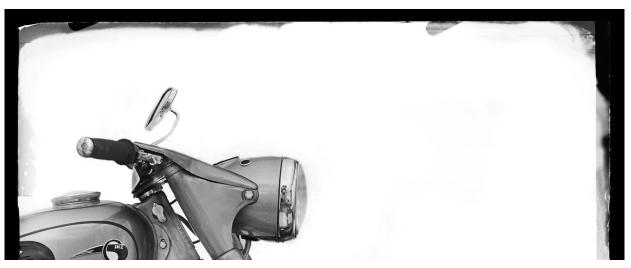
Detailansicht, Scan nach Bearbeitung, wie auch ein analoger Positivabzug aussehen würde
