PERU

Rapport sur le centre historique de Cusco

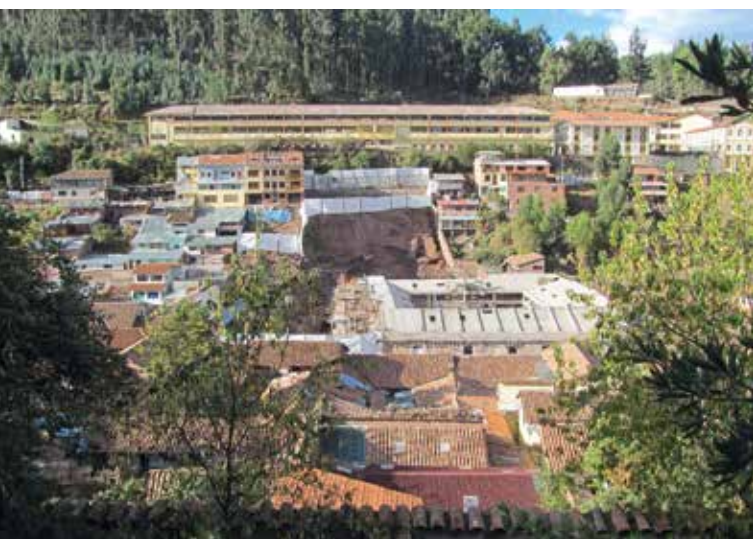
Construction en 2013 de l'Hôtel Four Points de Sheraton, Calle Saphi N° 747. Vu d'en haut, on distingue dans la partie supérieure le bâtiment préexistant du Colegio Salesiano. A cette époque la hauteur était de trois étages dont un caché avec la façade sur la rue Saphi.

nel de la ville. Elle ne s'adapte pas à la topographie du versant qui descend vers la rivière Saphi, comme cela était fait pendant l'ère inca, avec l'usage de terrasses, et dans la ville coloniale dont les plans et les volumes coïncident à ceux qui préexistaient. Elle ne s'adapte pas non plus au tissu urbain, dans lequel bâtiments et zones non-construites (cours et patios) se partagent l'espace, puisque cet ensemble de constructions massif remplace l'architecture traditionnelle dans la rue Saphi.

Actuellement les normes qui sont en vigueur dans le centre historique interdisent les constructions en sous-sol, cependant ce bâtiment possède des niveaux souterrains qui ont été creusés dans le terrain, latéralement à la canalisation inca de la rivière Saphi.

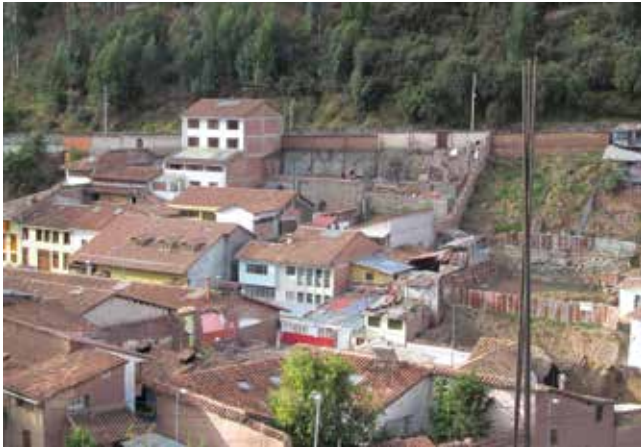
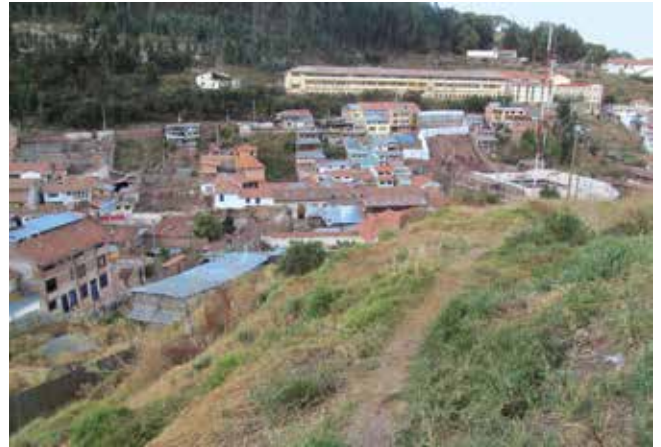
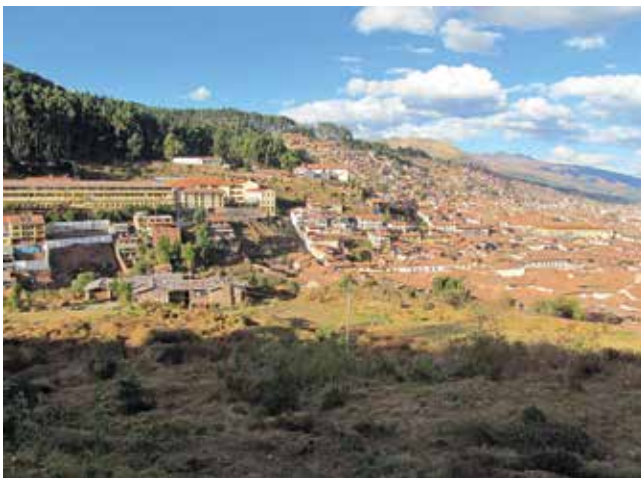
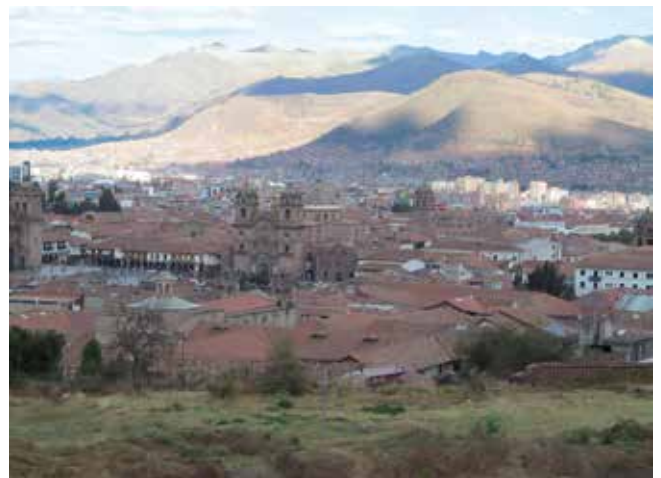
Les bâtiments traditionnels sont adaptés à la topographie, descendant en terrasses vers le vieux lit de la rivière Saphi.

l'on ait des renseignements sur l'existence de traces de terrassements qui descendaient par le versant vers la rivière Saphi. Il est probable qu'à cet endroit les travaux de construction aient mis à découvert des vestiges de terrasses (voir une photographie publiée sur l'Internet; fig. ##).

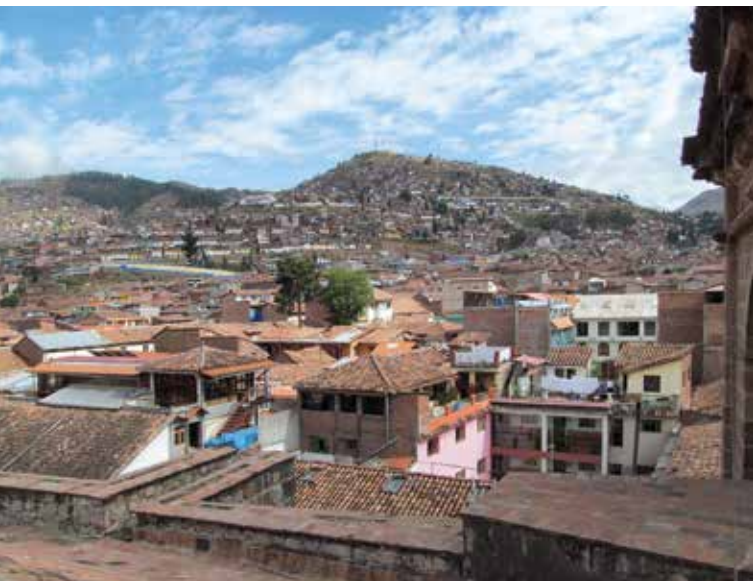
Dans les quartiers traditionnels, des bâtiments qui ne respectent pas les paramètres établis dans le plan directeur, qu'il s'agisse de la hauteur, des matériaux, ou du traitement, n'ont généralement pas de permis de construire. La municipalité ne fait pas appliquer la législation relative aux autorisations et à l'exécution des travaux.

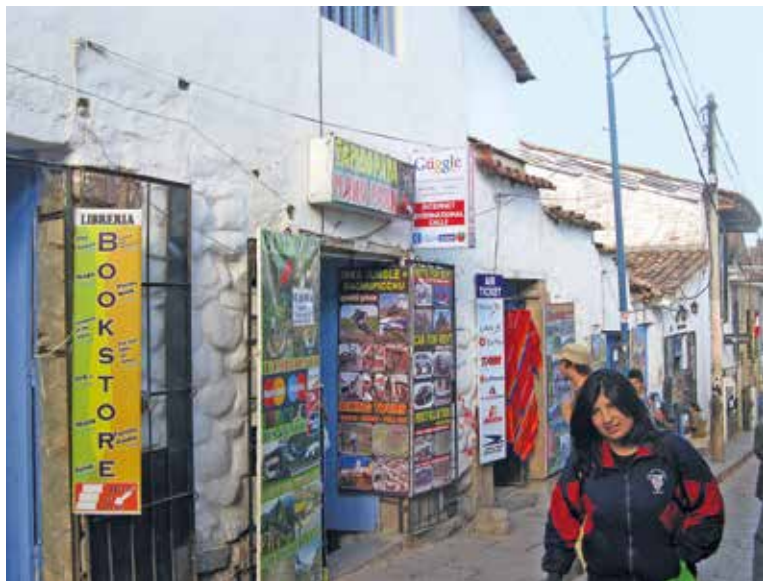
Calle Suecia : à un demi-pâté de maison de la Plaza de Armas, il n'existe pas de contrôle de l'aspect de l'application des réglementations ; les bâtiments sont considérés comme simples supports pour affichage.

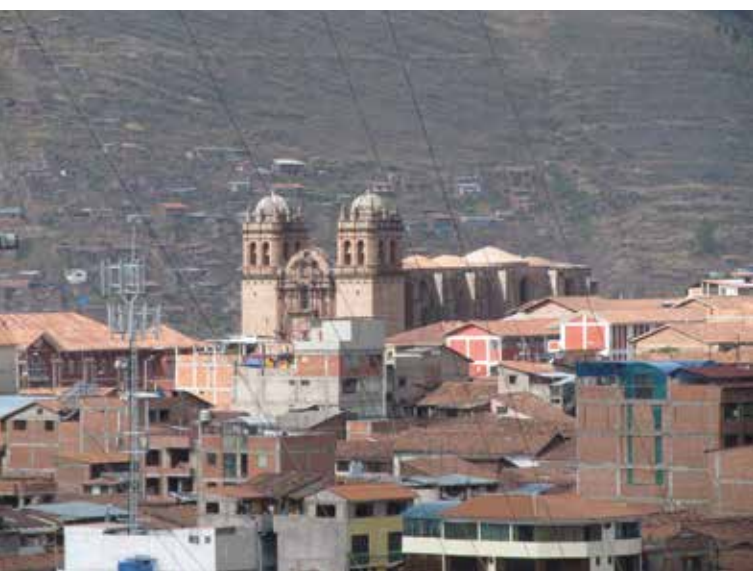
Vue de la zone tampon, entre le Temple et la Plaza de Belén (sud-ouest), avec perte totale de l'harmonie du tissu urbain traditionnel dans lequel s'imposent les bâtiments qui ne respectent pas les exigences minimum de couverture et de hauteur.
