Jahresschrift für mitteldeutsche Vorgeschichte	76	S. 249 - 262	Halle (Saale)	1994
--	----	--------------	---------------	------

## **Mikroskopische und mikroanalytische Untersuchungen an Fundstücken aus dem Fürstengrab Gommern**

von Holger Schnarr, Manfred Fütting, Matthias Becker, Halle (Saale)

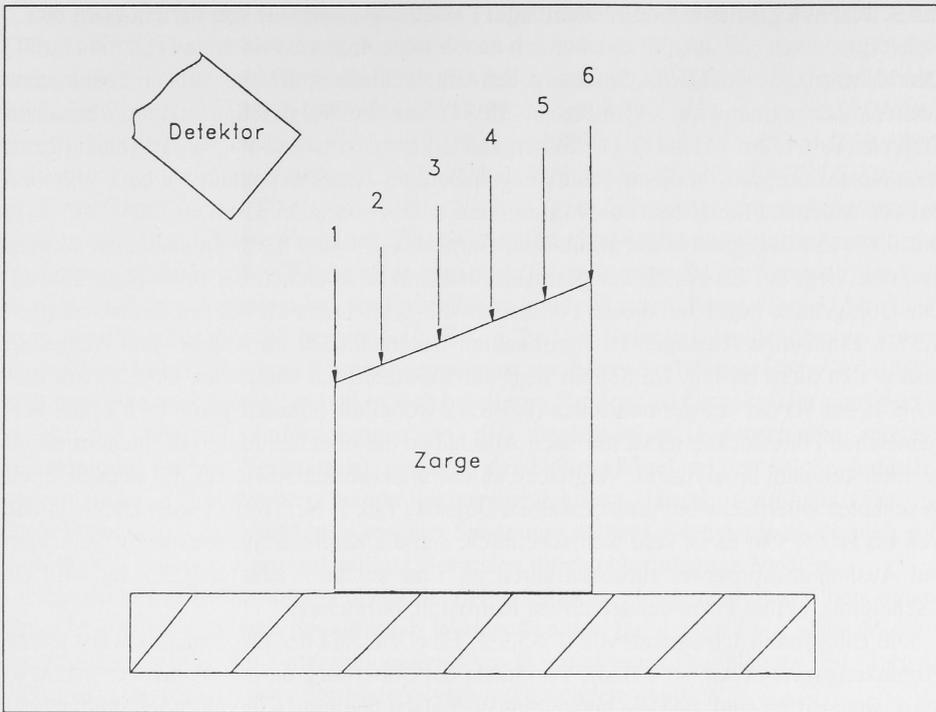
Abb. 1: Skizze der Verteilung der Punktanalysen über der Bruchfläche einer Zarge

Das  $\text{AgCl}$  ist im Sekundärelektronenbild (SE - Bild) als feinkörnige kristalline Substanz zu erkennen (Tafel 1.1). Es erschwert die Oberflächenuntersuchung des eigentlichen Metalls und sollte deshalb, wie in Kap. 2.2 beschrieben, entfernt werden. Neben der nur oberflächlichen Bedeckung mit Chlorid kann das Stadium der Korrosion weiter fortgeschritten sein, wie mehrere Punktanalysen (bei 1,3 Torr) entlang der Bruchfläche einer silbernen Zarge (Tab. 1: Nr. 739) zeigen. Der Abstand der Analysen vom unteren Zargenrand beginnend (vgl. Abb. 1) betrug ca.  $250\text{-}300\ \mu\text{m}$ .

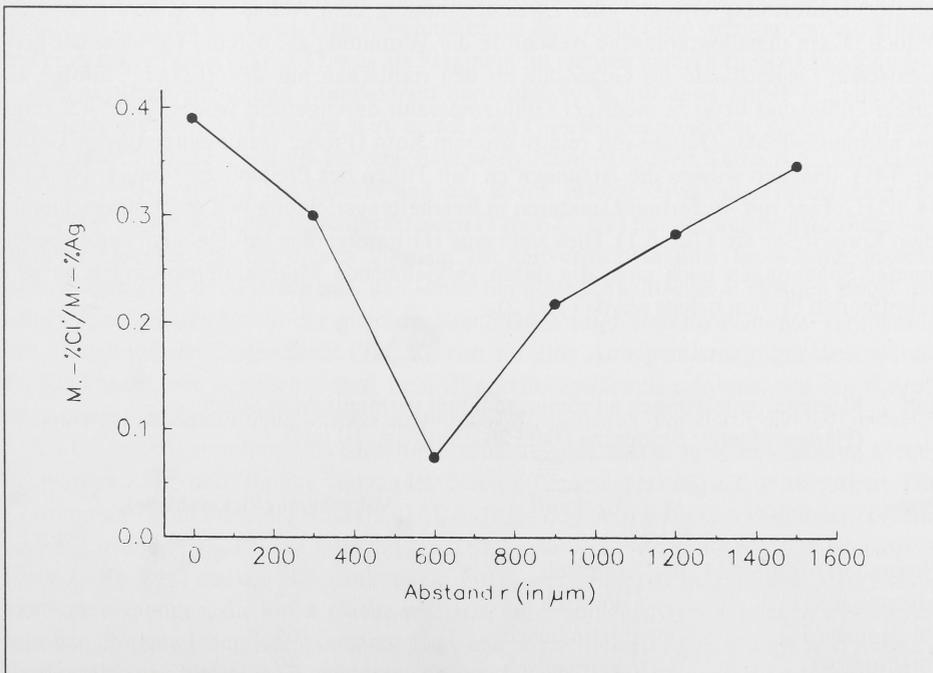
Abb. 2: Massenverhältnis von Chlor und Silber in Abhängigkeit vom Analysenort

Wie das Verhältnis des prozentualen Chlor- zum Silberanteil in Abb. 2 zeigt, wird in der Zargenmitte ein Minimum durchlaufen. Hier kommt der unterschiedliche Korrosionsgrad des Silbers mit den äußeren, bereits nahezu vollständig korrodierten Rändern und dem metallreicheren Kern recht anschaulich zur Geltung.

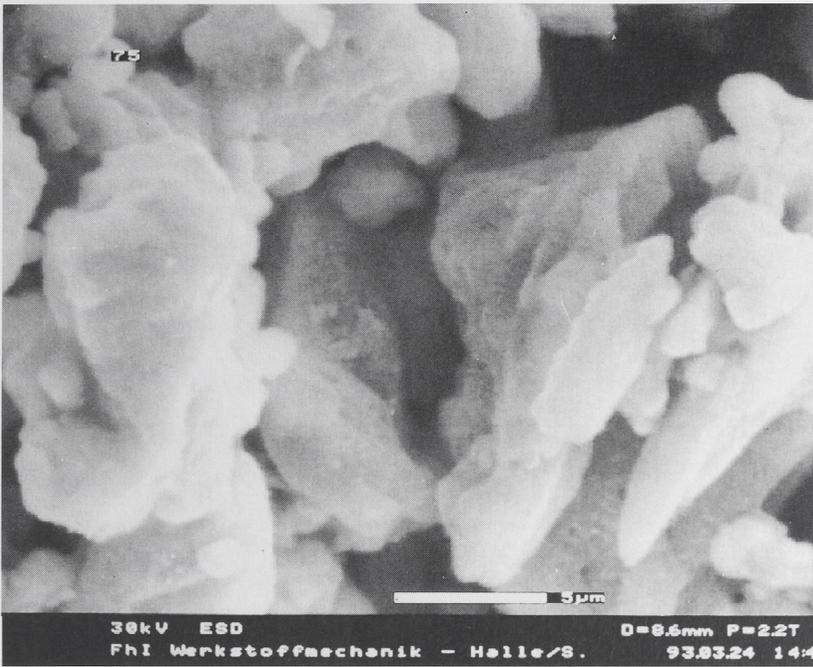
Tafel 1: 1 Silberchloridkristalle (AgCl) auf der Oberfläche der Gegenstände; 2 Korngefüge an der Tüllenkante einer Pfeilspitze nach Entfernung der obersten Chloridschicht mit der Präpariernadel und Fixierbadbehandlung

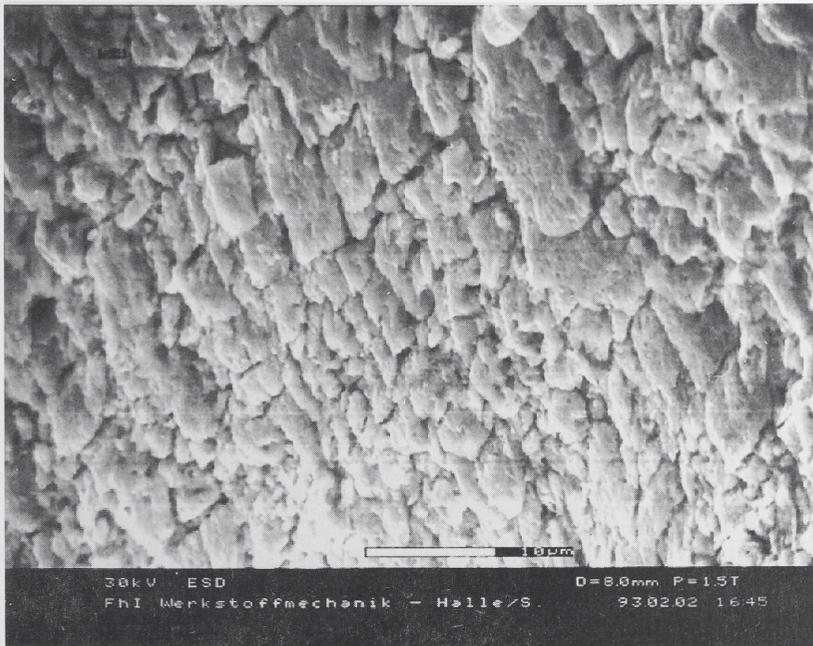
Der korrosive Angriff beginnt meist punktförmig und erfaßt immer größere Bereiche, bis schließlich ganze Schichten abgelöst werden. Die Korrosion verläuft dabei entlang der Korngrenzen (interkristalline Korrosion). Tafel 1.2 veranschaulicht den interkristallinen Korrosionsverlauf. Zu sehen ist die mit der Präpariernadel gekratzte Tüllenkante einer Pfeilspitze (Tab. 1: Nr. 54), die mit Fixierlösung behandelt wurde. Bereits dadurch erfolgt eine Anätzung des Gefüges, d.h. durch das Fixierbad wird das an den Korngrenzen angereicherte  $\text{AgCl}$  gelöst, und diese werden sichtbar, was die verstärkte Korrosion entlang der Korngrenzen bestätigt.

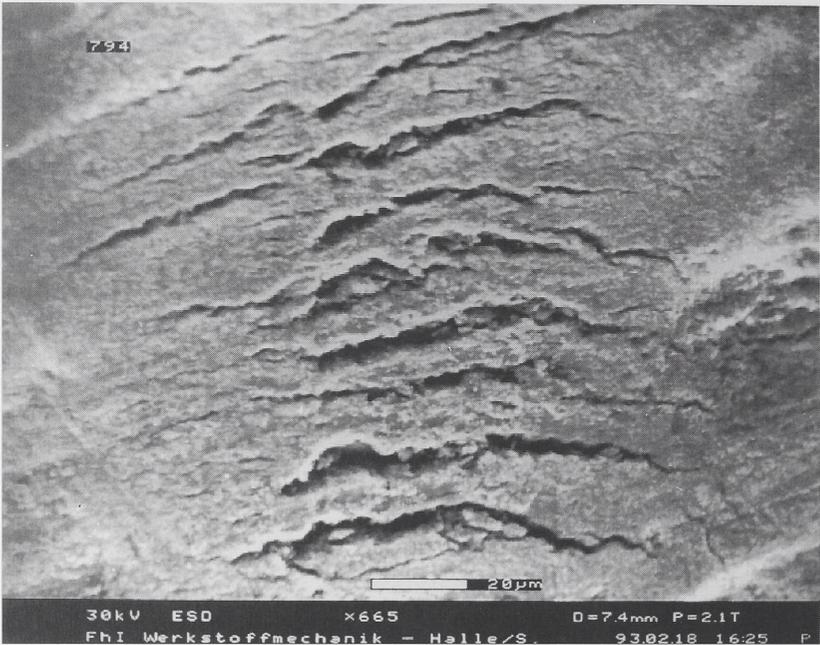
Neben den bereits sichtbaren Schädigungen durch Verwitterung ist eine Vielzahl der Objekte stark mit Rissen behaftet (Taf. 2.1). Diese konzentrieren sich immer dort, wo der Werkstoff - bedingt durch Herstellung und Verarbeitung - höheren Spannungen ausgesetzt ist, also an Biegestellen und Aufwölbungen von Blechen oder Bändern. Tafel 2.2 beispielsweise zeigt die Rißausbildung an einem Schnallendorn (Tab. 1: Nr. 880) im Bereich der stärksten Krümmung, hier am Befestigungspunkt mit dem Schnallenkörper. Die Einwirkung korrosiver Medien an mit hohen Umformgraden beaufschlagten und Eigenspannungen belasteten Abschnitten begünstigt hierbei die Rißbildung und -aufweitung. Das Detail der Bruchfläche eines Preßbleches (Tab. 1: Nr. 789a) zeigt die beginnende Korrosion an einem Riß, während das Gefüge in der Umgebung des Risses noch unbeeinflusst ist (Taf. 3.1).

Tafel 2: 1 Risse auf der Oberfläche eines Nietkopfes; 2 Risse am Krümmungsbereich eines Schnellendorns

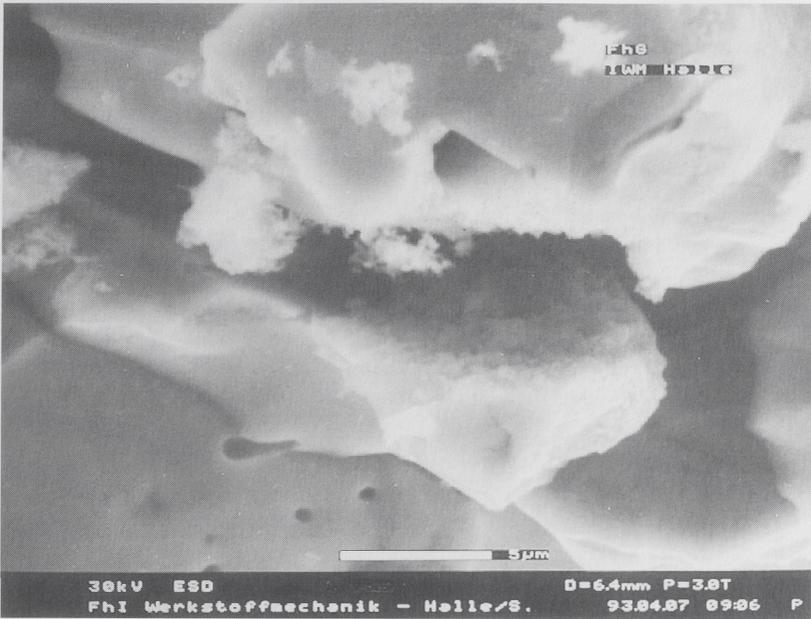
Tafel 3: 1 beginnende Korrosion an einem Riß (Bruchfläche eines Preßbleches);  
 2 Auflagerungen auf den Silberfunden in schollenförmiger Ausbildung

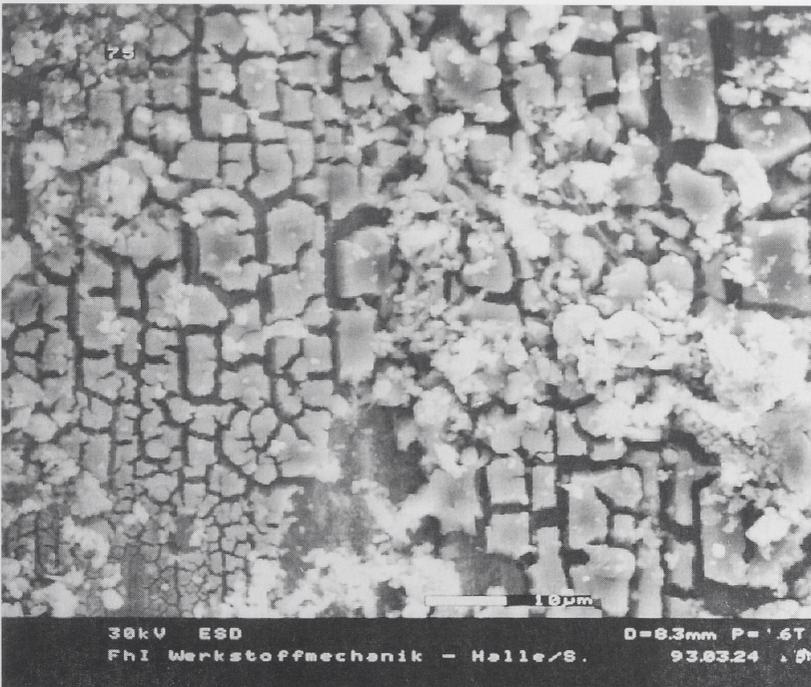
2

Als weitere Auflagerungen wurden Si-, Ca- und P-reiche Verbindungen in meist schollenförmiger Ausbildung analysiert. Dabei handelt es sich einerseits um Ablagerungen des das Grab umgebenden Sandbodens, andererseits besteht die Wahrscheinlichkeit, daß sich Zersetzungsprodukte organischen Ursprungs (Leder-, Knochenreste) auf den Silberoberflächen anreicherten, was die Anwesenheit des Ca und P erklären würde. Andere schollenförmige Strukturen auf der Oberfläche erweisen sich als stark Cl- und S-haltig (Taf. 3.2).

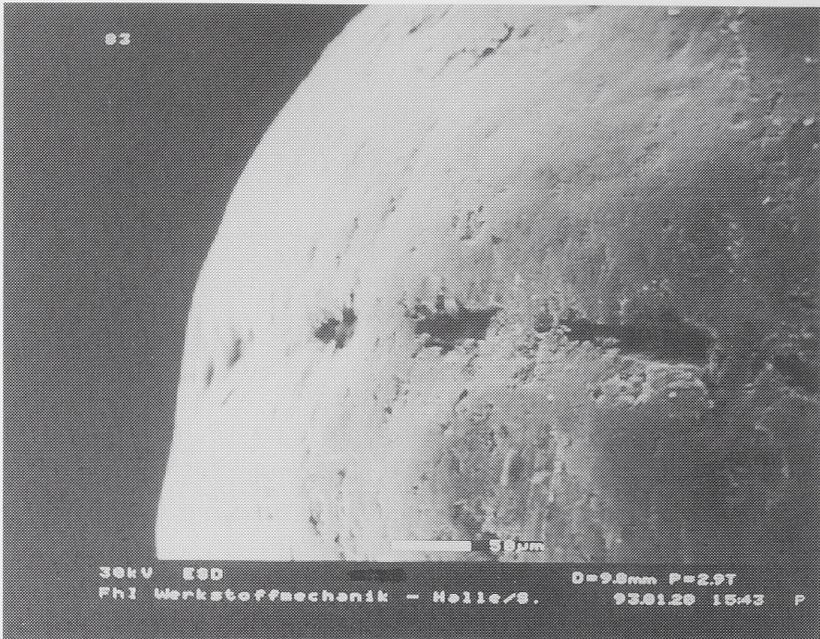
Die Bleigehalte schwanken von 0,2-3,9%. Eine Vielzahl der Gegenstände weist starke Abnutzungsspuren auf, so z.B. die Perldrähte der Silberfibel, deren Oberflächen schon so stark abgegriffen sind, daß die herstellungstechnisch bedingte Rille nur noch bruchstückhaft zu sehen ist (Taf. 4.1).

Tafel 4: 1 Oberfläche des Perldrahtes der Silberfibel; starke Abnutzung; 2 Gefüge des Hemmoorer Eimers (Gefäßwandung); Ätzung mit Ammoniak, Wasserstoffperoxid und dest. Wasser

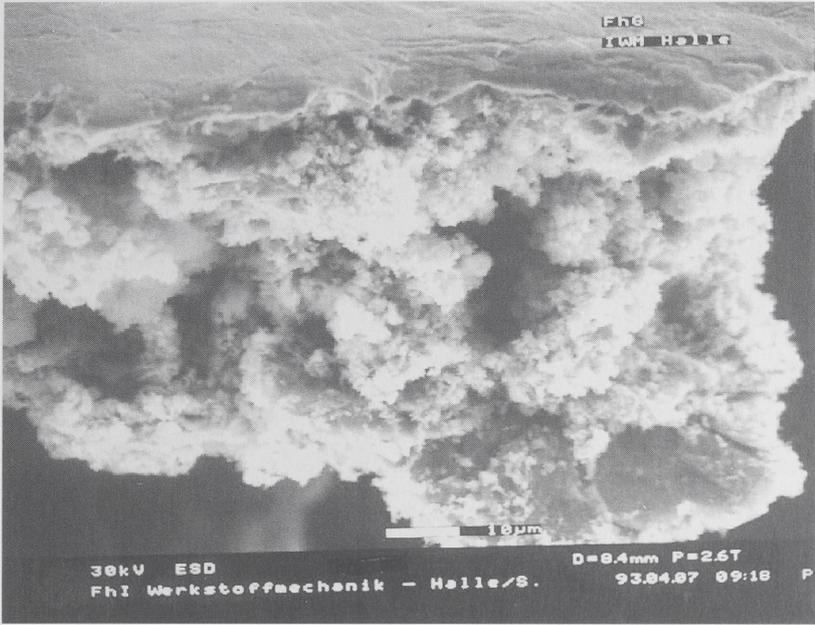
Der Schichtaufbau des Preßbleches ist anhand einer Bruchfläche recht gut zu sehen. Unter der Goldschicht, deren Dicke nur bis zu 5 µm beträgt, schließt sich eine ca. 50 µm starke Silberlage an, die z. T. vollständig korrodiert ist, aber auch am selben Blech noch massiv metallisch sein kann. Den Abschluß bildet eine mehr oder weniger starke Füllung mit einem Sn-Pb-Lot (Taf. 7.1), was als Fragment im rechten unteren Bildteil zu sehen ist.

Tafel 7: 1 Bruchfläche eines Preßbleches vom Ledergürtel; von oben nach unten: Goldschicht, korrodierte Silberlage, Lotfüllung (rechts unten); 2 trans- und interkristalliner Spröbruch eines Preßbleches

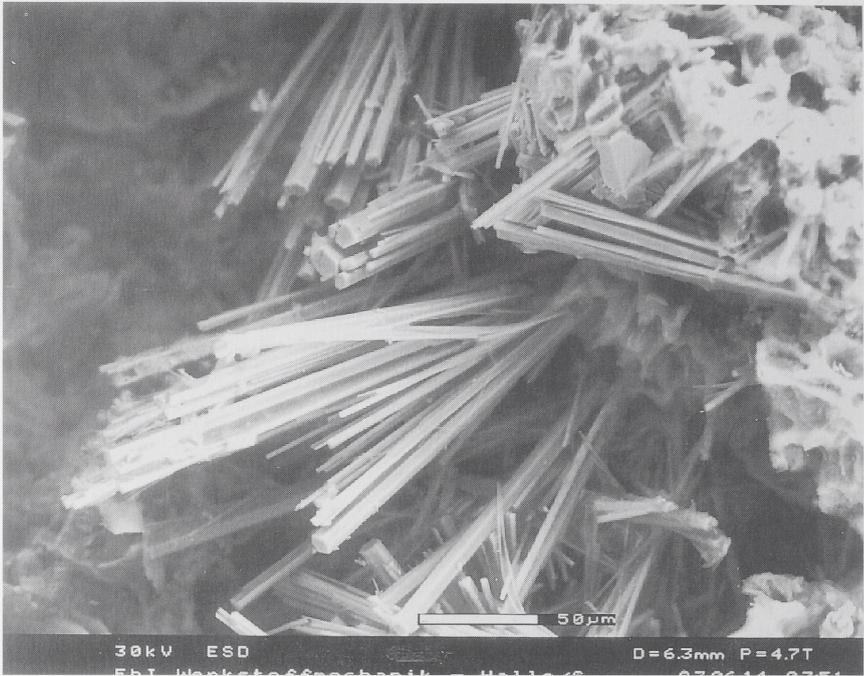
Auch die Lote sind oftmals durch Einwirkung von Schwefel und Chlor stark korrodiert. Die Korrosion eines Sn-Pb-Lots (Tab. 1: Nr. 805a) in Form von Stengelkristallen ist auf Tafel 10.1 abgebildet. Hierbei handelt es sich vermutlich um PbS (Bleispießglanz), worauf der hohe Schwefelanteil dieser Gebilde zurückzuführen ist.

Tafel 10: 1 Korrosion des Bleis einer Lotverbindung zu Stengelkristallen (PbS); 2 Faserstrukturen der Rückseite eines Lederfragments des Ledergürtels
