Tomei (Hg.), *L'Abruzzo in età angioina. Arte di frontiera tra Medioevo e Rinascimento. Atti del conv. int. di studi* (2004), 49-65

L'Aquila, S. Maria di Collemaggio (Fig. 10)

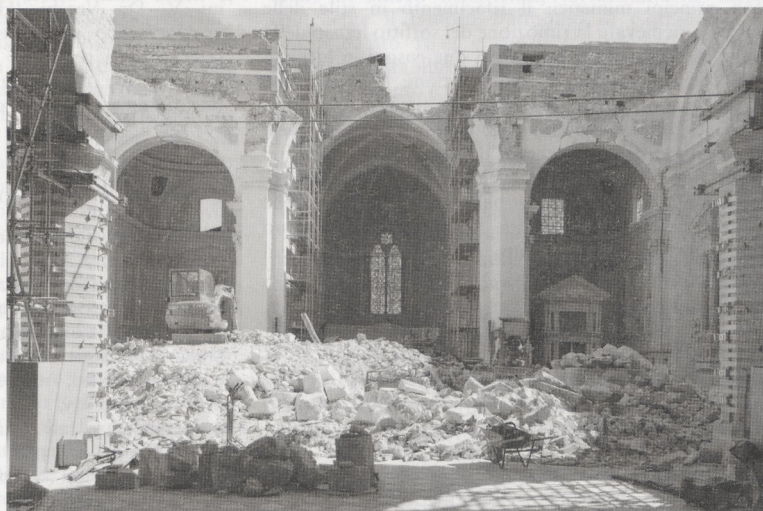
Fig. 10
L'Aquila, S. Maria di Collemaggio, transetto crollato e coro, 2009
(A. Thielemann)

Su tale palinsesto strutturale e figurativo il recente sisma ha provocato il cedimento dei due ultimi pilastri con il conseguente crollo della cupola e delle coperture del transetto e di parte del coro; profonde lesioni da meccanismi di taglio sono, poi, presenti nelle volte e nelle pareti absidali. I restanti pilastri (ora cerchiati e puntellati) mostrano gravi lesioni verticali e avanzati fenomeni di schiacciamento. La facciata e la parete della navata sud evidenziano una leggera rotazione.
