Lothar Merkelbach: Ein alter Dachstuhl sucht ein neues Haus

komplex insgesamt eingegangen werden, vielmehr sei ein besonderes Problem herausgegriffen. Als Beispiel dient die katholische Pfarrkirche St. Jodok in Immenstaad am Bodensee.

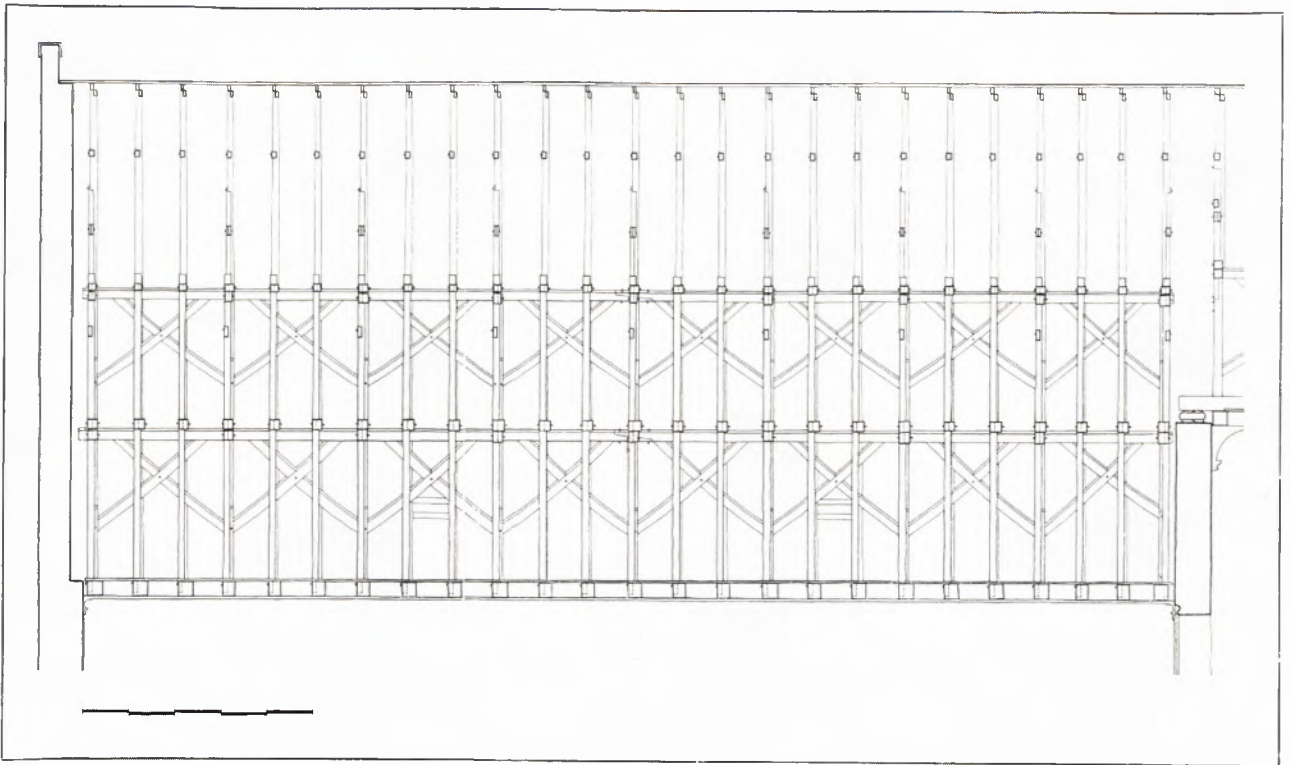
3 DER DACHSTUHL DER KIRCHE IN IMMENSTAAD – LÄNGSSCHNITT.

Für die Längsaussteifung sorgen in den beiden unteren Geschossen des Dachstuhls Andreaskreuze (Abbildung 3).

Der Dachstuhl des Kirchenschiffs ist, wie Abbildung 3 zeigt, ohne jede Verbindung mit dem Dachstuhl des Chors. Ein Abbau wäre also ohne Schwierigkeiten möglich.

Das Denkmalamt hat der Kirchengemeinde zur Auflage gemacht, den Dachstuhl so sorgfältig abzubauen, daß er an anderer Stelle wieder aufgeschlagen werden kann; das heißt also, daß zum Beispiel alle Holznägel herausgebohrt werden müssen, daß alle Verzapfungen und Überblattungen vorsichtig zu lösen sind usw. Diese Auflage hat allerdings nur dann einen Sinn, wenn die Wiederverwendung des Dachstuhls an anderer Stelle vor Beginn des Abbaus gesichert ist. Denn der künftige Eigentümer müßte neben den Transport- oder Lagerungskosten auch die aus dem sorgfältigen Abbau ent-

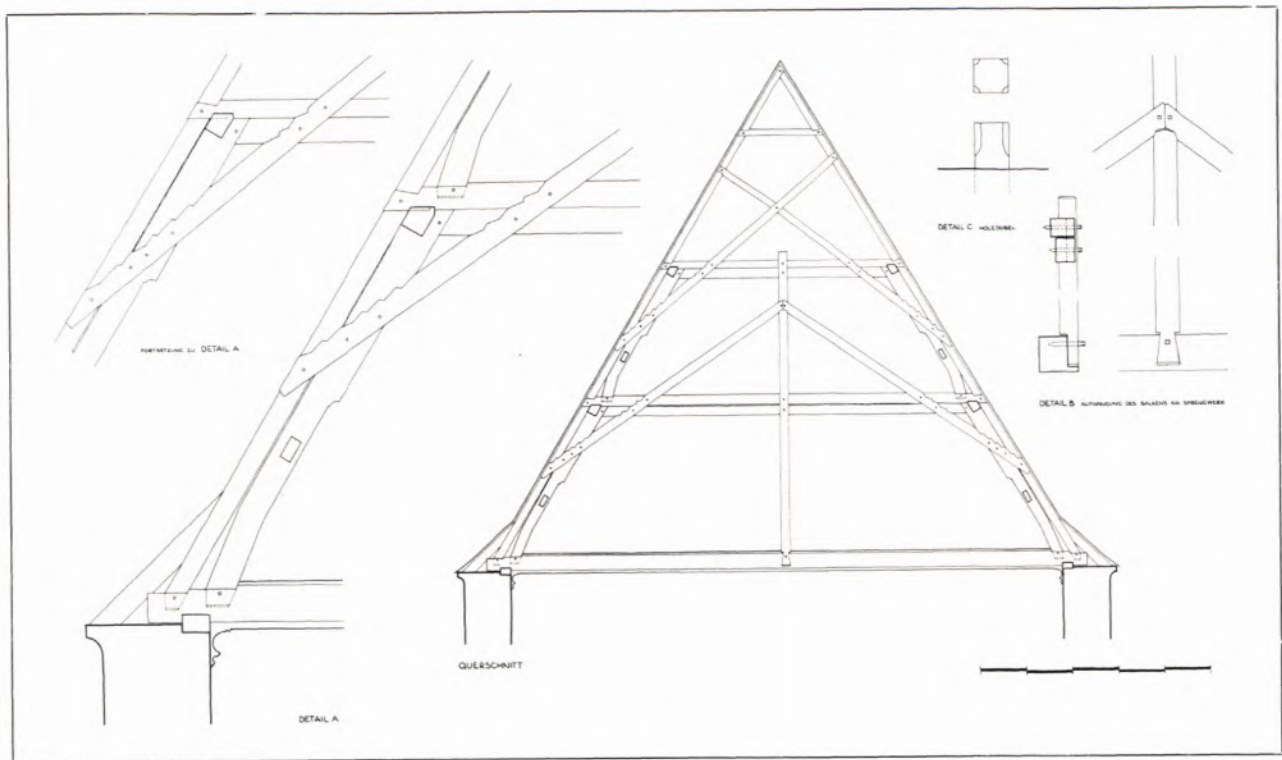
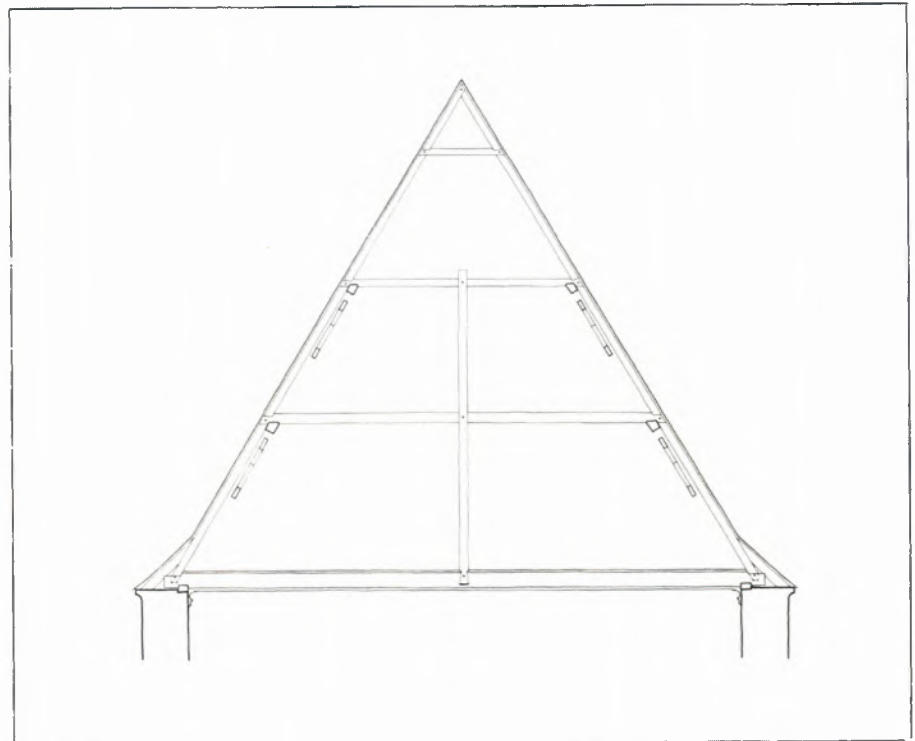
4  
5

4 und 5 QUERSCHNITTE durch den Dachstuhl im Binderbereich, mit Detailpunkten, und im Bereich der Normalsparren.

Auch diese sind wie alle anderen Teile des Dachstuhls unversehrt erhalten. Es fehlen hier sogar die fast überall anzutreffenden Verstümmelungen durch das Verlegen elektrischer Leitungen. Dieser erfreulich gute Erhaltungszustand ist ein Beleg dafür, daß die Kirche mit besonderer Sorgfalt und Aufmerksamkeit betreut und gepflegt wurde.

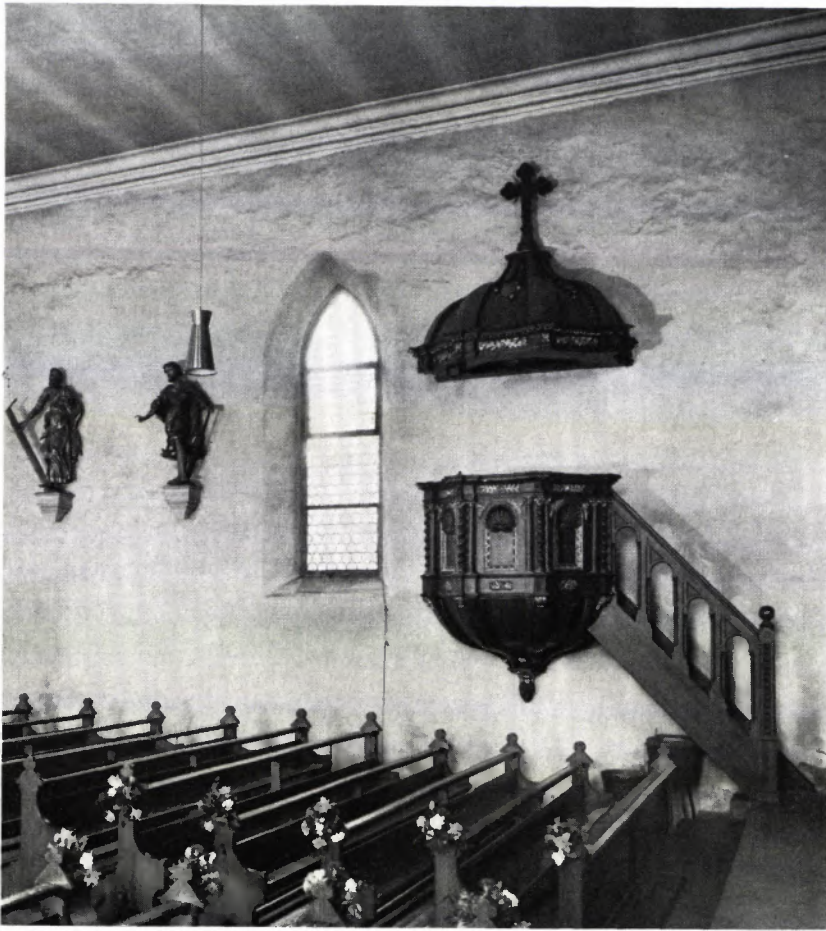
6 IMMENSTAAD AM BODENSEE.  
Die Kanzel an der Nordwand des Kirchenschiffes.

Immenstaader Kirche aber noch nicht zu Ende. Die Ausstattung wird fast vollständig in den Neubau oder den bestehen bleibenden Chor übernommen. Dies trifft jedoch nicht für die Kanzel zu. Es handelt sich um eine zum Teil farbige Holzkanzel auf 5/8-Grundriß mit flachen Muschelnischen in den Feldern und gedrehten Säulen an den Ecken. Konsole und Schalldeckel sind fast halbkugelförmig ausgebildet und an den Graten mit breiten Bändern versehen (Abbildung 6). Die Kanzel ist wahrscheinlich in das 17. Jahrhundert zu datieren. Die seitliche Treppe ist eine Zutat des 20. Jahrhunderts. Das fehlende Brüstungsfeld ist noch vorhanden.

Auch hier ist unsere Frage: Wo könnte diese Kanzel einen neuen Aufstellungsort finden?
