*Ein Kruzifixus
aus der evangelischen Pfarrkirche von Menzingen (Kr. Bruchsal) wiederhergerichtet*

Von Heinrich Niester, Karlsruhe

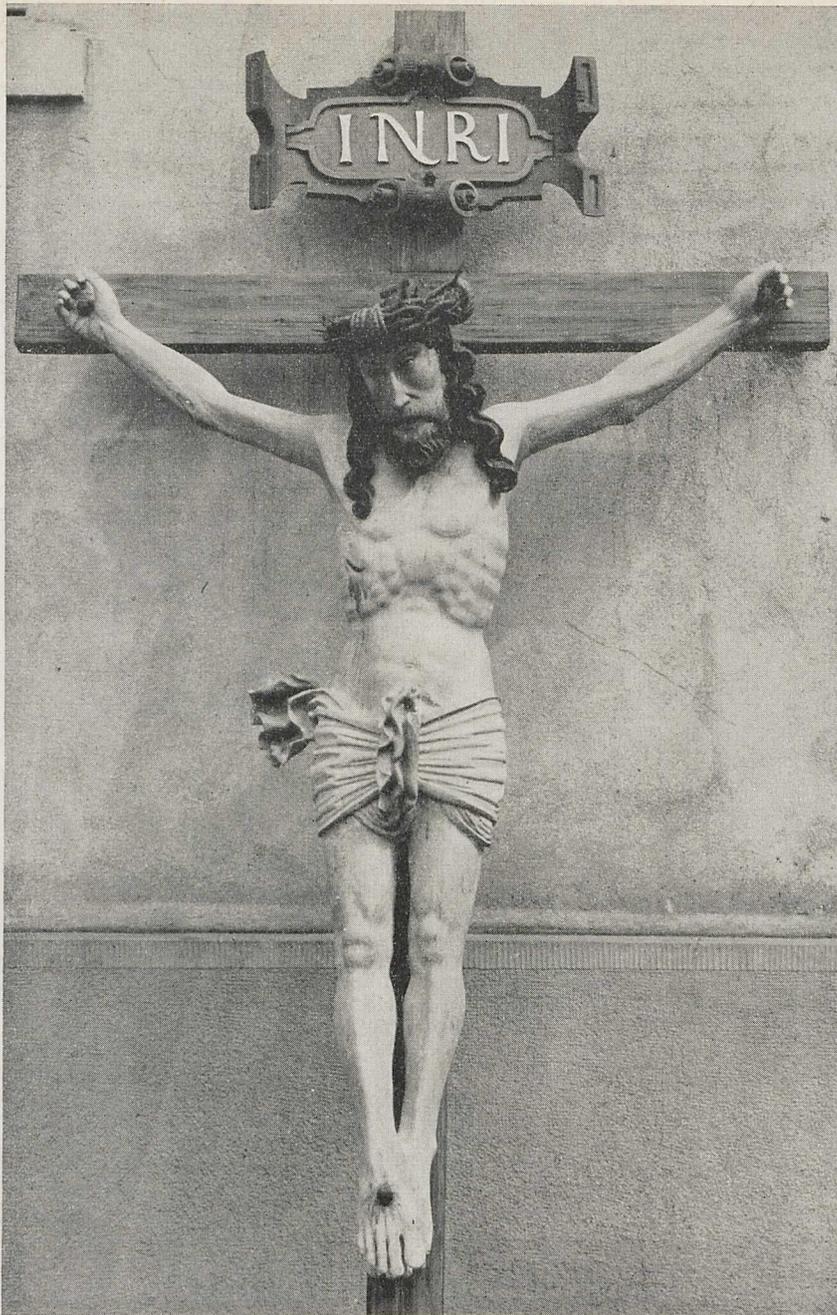
Menzingen (Kr. Bruchsal). Evang. Pfarrkirche
Kruzifixus. Nach der Instandsetzung

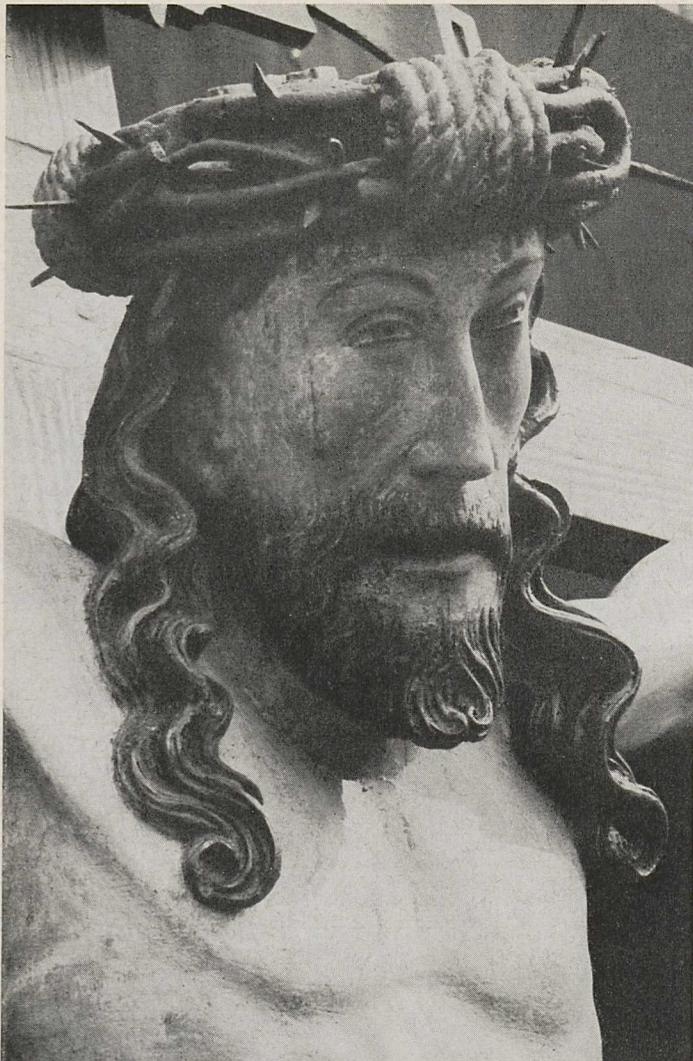
Menzingen (Kr. Bruchsal). Evang. Pfarrkirche

Kopf des Kruzifixus
Nach der Instandsetzung

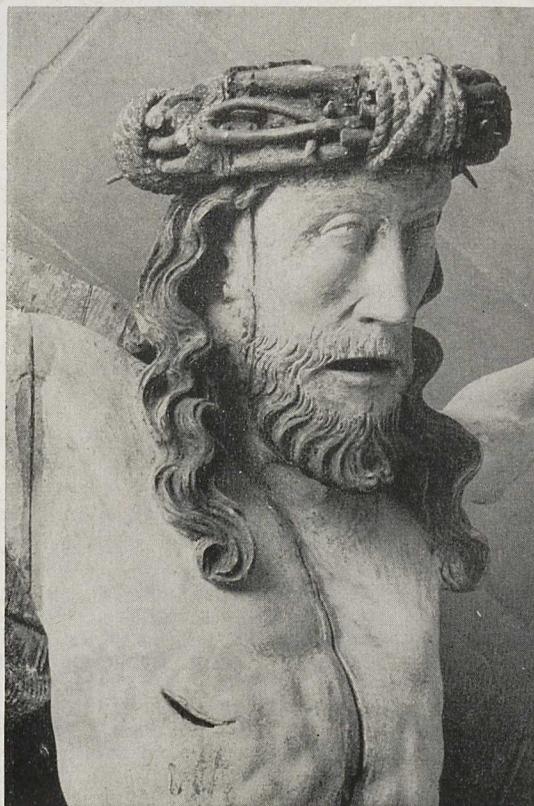
Menzingen (Kr. Bruchsal). Evang. Pfarrkirche

Der Menzinger Kruzifixus erwies sich, als er der Werkstätte des Staatlichen Amtes für Denkmalpflege Karlsruhe zur Her-richtung übergeben wurde, auf recht primitive Art mit mehreren Ölfarbschichten überstrichen. Der Korpus war gut erhalten und zeigte im Gegensatz zur Tituluskartusche keinen Wurmbefall. Nur an der rechten Hand fehlte der Figur der kleine Finger; ebenso waren zwei Nägel abhanden gekommen und, wie bereits bemerkt, vermißte man am Lentenschutz, vom Betrachter aus gesehen, die rechte ausschwingende Partie. Die Wiederinstandsetzung und Ergänzung des Kunstwerkes geschah in der Werkstatt des Staatlichen Amtes für Denkmal-pflege Karlsruhe wiederum durch den bewährten Techniker Willy Klein unter Beobachtung aller erforderlichen Vorsichts-maßregeln und nach entsprechender kunsthistorischer Be-ratung. Dieser schnitzte nicht nur die fehlenden Teile nach —

Kopf des Kruzifixus
Vor der Restaurierung im April 1963

auf eine Ergänzung des Lententuches und auf eine Vervollständigung der Lilien über der Dornenkrone wurde einstweilen verzichtet —, sondern legte auch die originale Fassung, die noch relativ gut erhalten war, frei. Ein langdurchlaufender Schwundriß und ein kleinerer im Holz der Figur wurden ausgespänt und daran die angetroffenen Leinwandkaschierungen entfernt. Die originale Fassung wurde mit einer Kunstharzdispersion als Bindemittel retuschiert. Die bis aufs Holz abgelaugten Kreuzesbalken überzieht nun nach der Instandsetzung eine grünlich-braune Lasur, die sich recht gut mit den Farbwerten des Korpus verträgt. Dagegen hat die Siglentafel, die mit Xylamon wegen ihres Wurmbefalls getränkt werden mußte, an den für Farbauftrag bestimmten Stellen eine Auffrischung erhalten, wobei die Buchstaben I N R I nachvergoldet wurden. Kreuzesholz und Christuskörper erhielten zuletzt noch einen konservierenden Wachsüberzug.

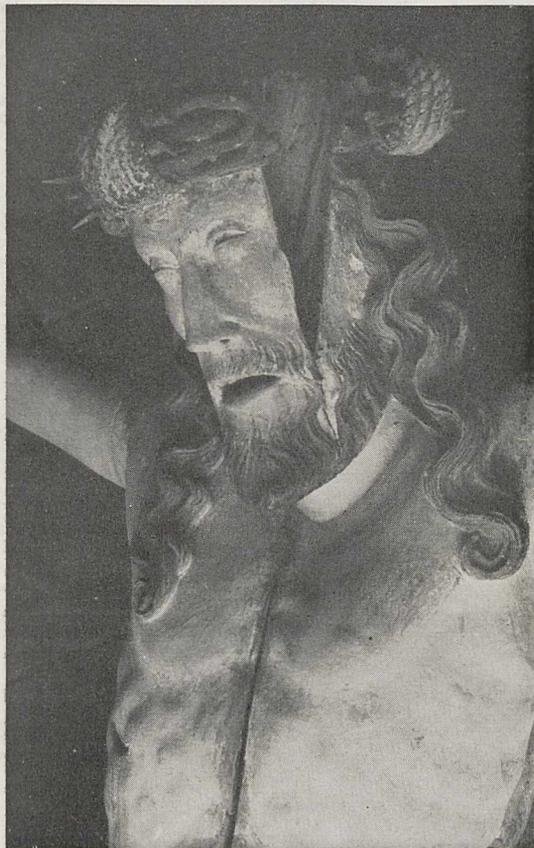
links: Menzingen (Kr. Bruchsal). Evang. Pfarrkirche

Kopf des Kruzifixus

Während der Instandsetzung
