Zwei Zimmerer und ein Fachwerkhaus

Ein Schmuckstück abseits des Klosters Maulbronn

Tina Frühauf

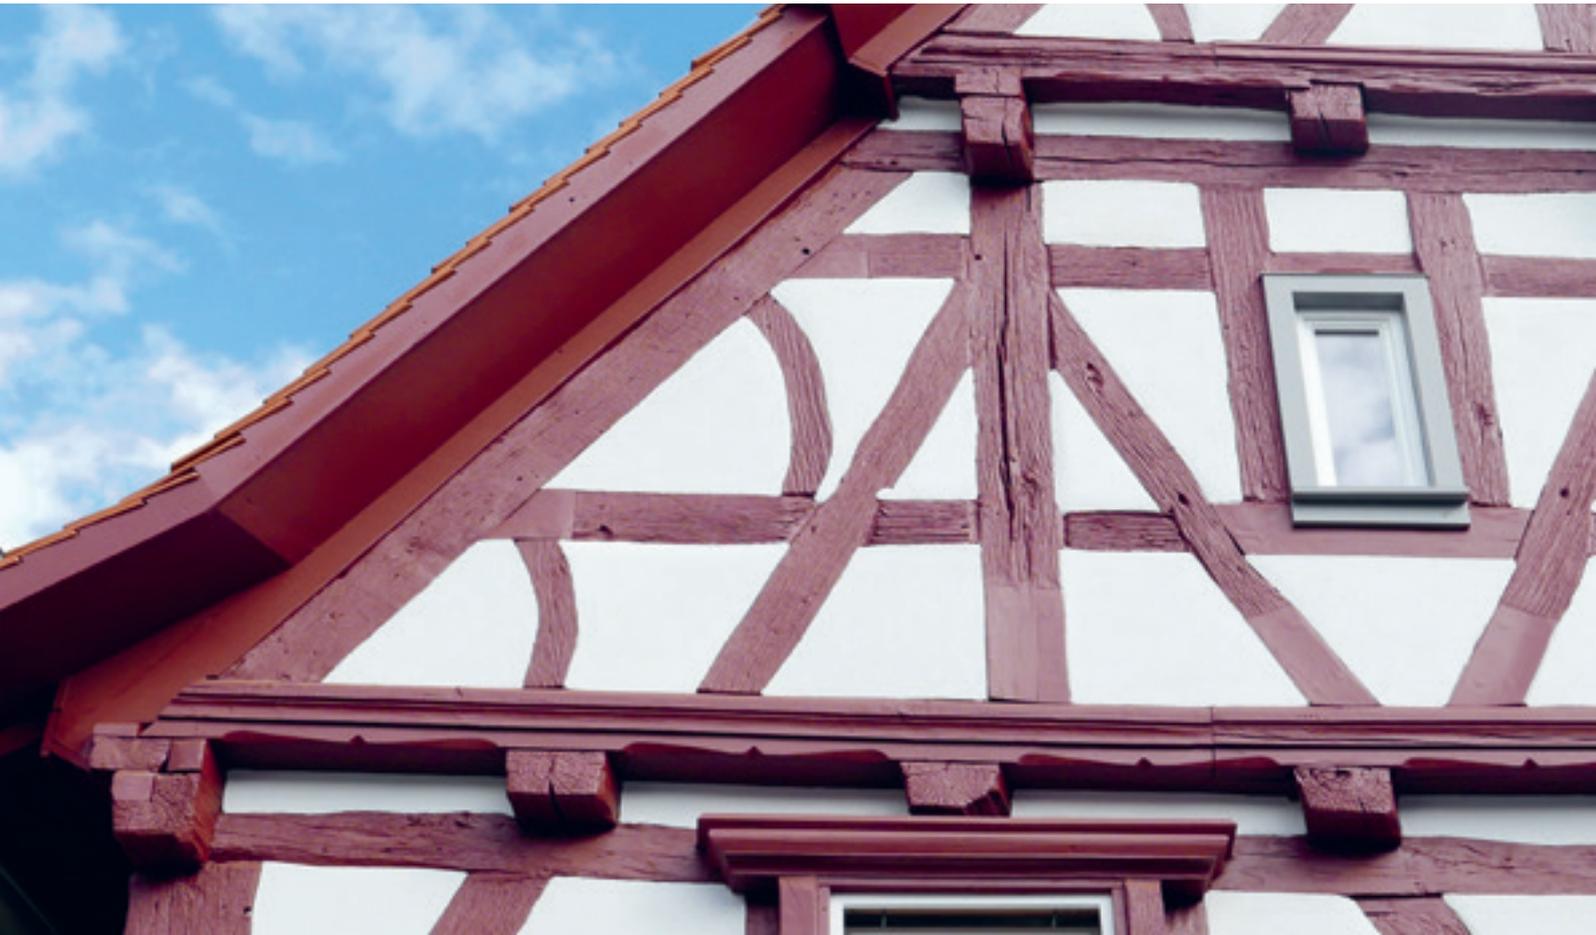
1 Detail der Ortgangausbildung nach erfolgter Aufsparrendämmung.

Eine der wichtigsten Maßnahmen zur energetischen Ertüchtigung eines Gebäudes ist die Dämmung der Dachflächen. Im Falle der Brettener Straße 20 war es den Bauherren wichtig, dass die Konstruktion des Dachstuhls im Inneren erlebbar bleibt. Um dies zu erreichen, kam eine Aufsparendämmung zum Einsatz. Im ersten Schritt wurde eine 30 mm starke Brettschalung auf die Sparrenlage aufgebracht. Darauf liegt eine 160 mm starke Aufdopplung inklusive Holzfaserdämmung. Als Abdichtung folgte eine Unterspannbahn, auf der dann die Konterlattung und die Biberschwanzdoppeldeckung liegen. Um bei solch einem starken Dämmaufbau den Ortgang nicht zu hoch werden zu lassen, begrenzte das Landesamt für Denkmalpflege die sichtbare Erhöhung auf maximal 60 mm und der Ortgang erhielt eine ebenso hohe Zahnleiste. Der restliche Dämmaufbau wird im zurückliegenden Dachbereich des Giebfelds durch ein vorgesetztes Brett in Farbe des Fachwerks kaschiert. (Abb. 1) Der berechnete U-Wert beträgt $0,24 \text{ W/qm} \times \text{K}$ und entspricht damit genau der EnEv-Vorgabe.

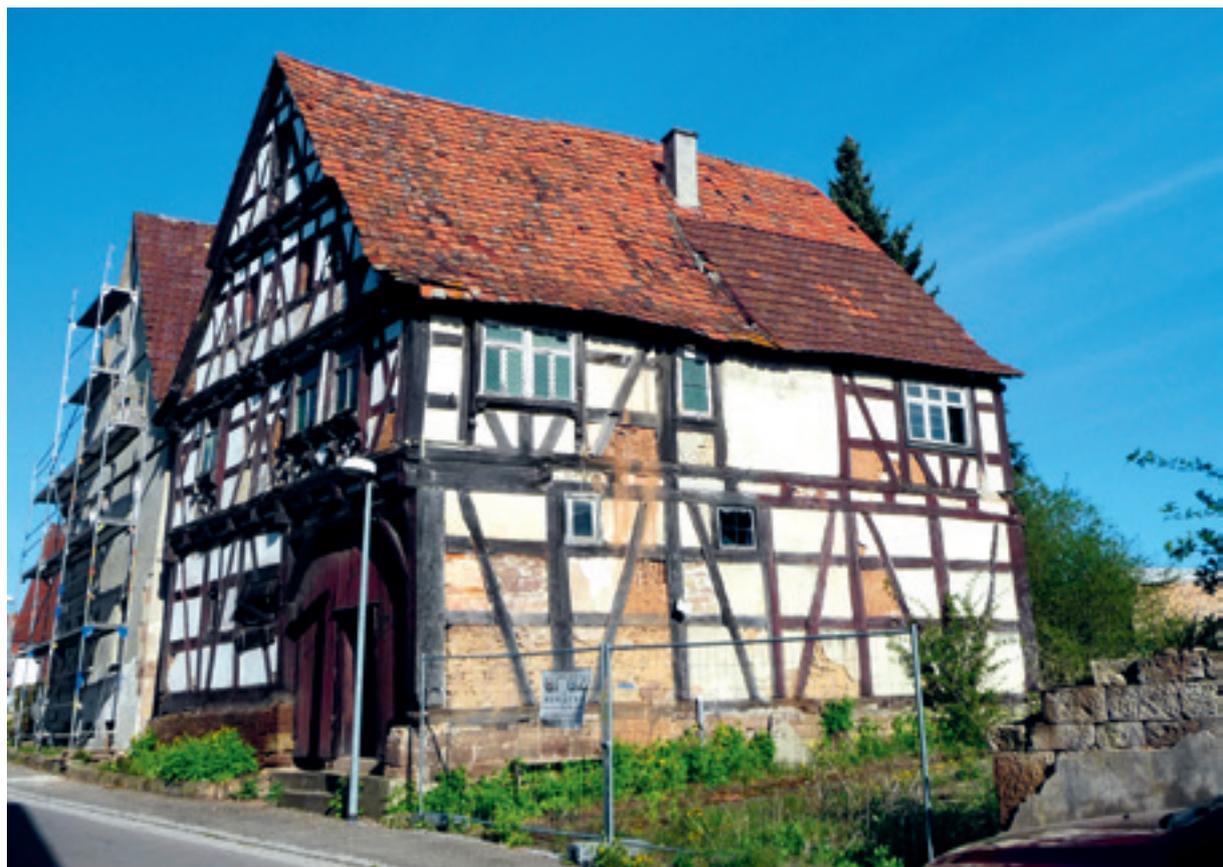
Bis 2015 wurden lediglich punktuell die dringenden Reparaturen erledigt, doch durch immer wieder eindringende Wasser schritten die Schäden unaufhaltsam voran. So bot die Hofanlage zuletzt ein trauriges Bild. Das Dach war baufällig. Die Sandsteine des Sockels und die Gefache zer-

fielen zusehends. Teile des Sockels waren abgesunken und verursachten statische Probleme. Trotz des umfangreichen Schadensbilds wegen Moderfäule und Anobienbefall war die Tragfähigkeit der Fachwerkkonstruktion noch weitgehend intakt, da sie ausschließlich aus robuster Eiche errichtet ist. Bei anderen Holzarten wäre bei solch einer Vernachlässigung nicht viel übrig geblieben. Die Doppelscheune der Hofanlage, welche im hinteren Teil des Grundstückes stand und einst durch die große Tordurchfahrt der Tenne des Wohnhauses zugänglich war, konnte nicht gerettet werden. Sie war so verfallen, dass nach einem Teileinsturz der Abbruch 2015 erfolgte.

2 Gebäudezustand 2015, Ansicht Ostfassade.

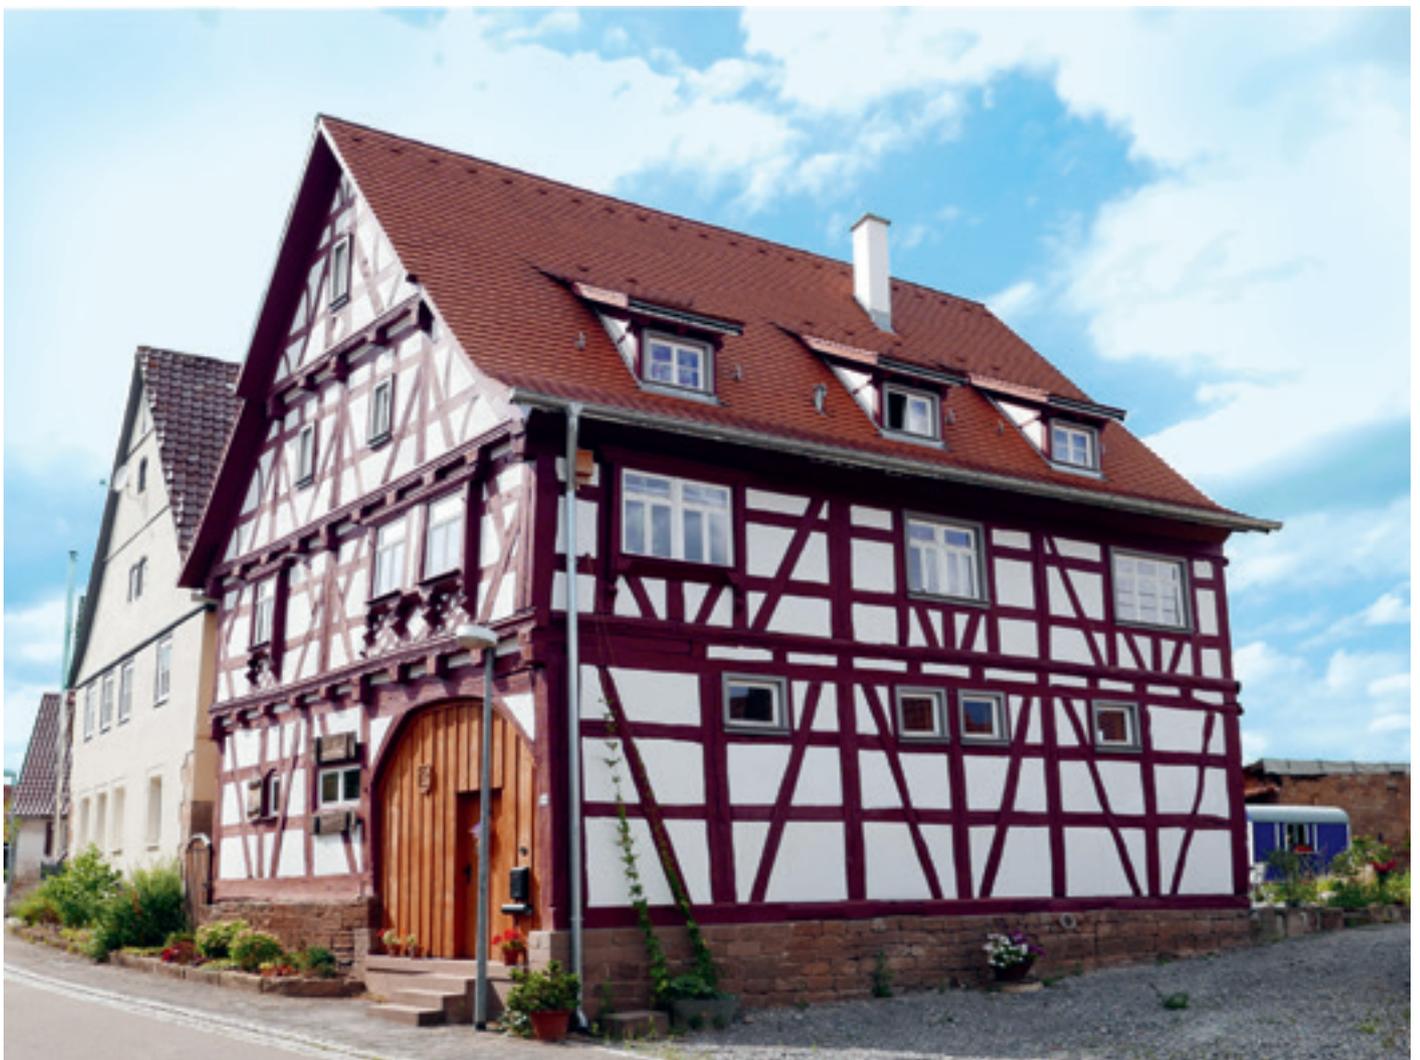
3 Gebäude 2022 nach erfolgter Sanierung.

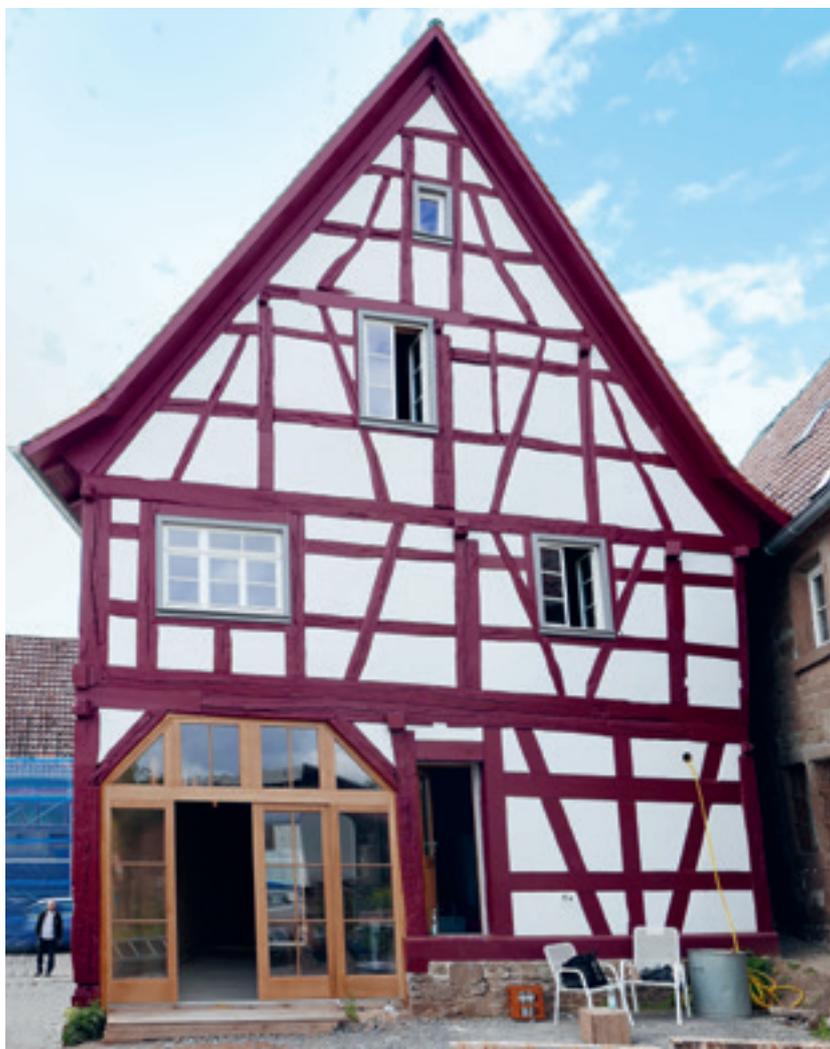
4 Nordfassade mit rekonstruiertem Fachwerkgefüge im Erdgeschoss.

Im Erdgeschoss der Nordfassade gab es an der Stelle der ehemaligen hinteren Tordurchfahrt eine in jüngerer Zeit aufgemauerte Außenwand. Diese spätere Zutat wurde in Abstimmung mit dem Landesamt für Denkmalpflege zurückgebaut und

das Fachwerkgefüge aufgrund der noch vorhan-denen Zapfenlöcher in seinem ursprünglichen Erscheinungsbild rekonstruiert (Abb. 4).

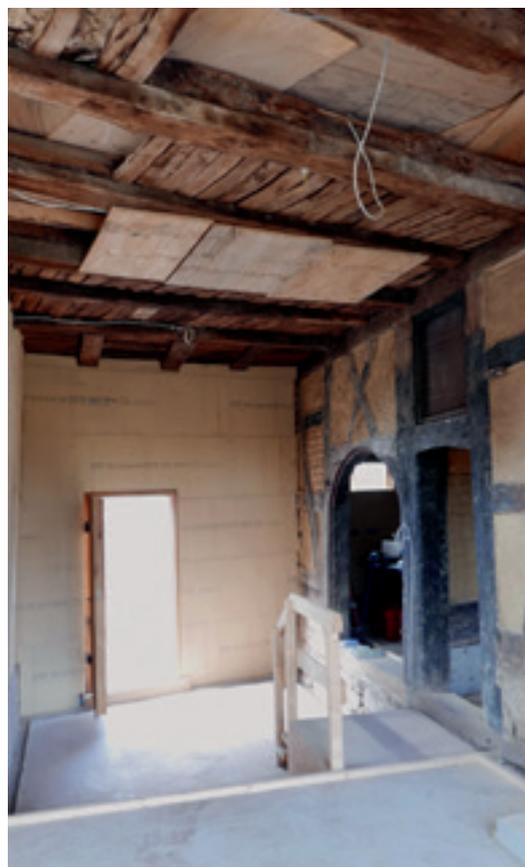
5 Tennenbereich mit neuer Bodenplatte und den bauzeitlichen rundbogigen Türöffnungen.

reich hin kamen moderne Baustoffe zum Einsatz. Da das Gebäude nicht unterkellert ist, musste aus statischen Gründen eine Bodenplatte aus Beton gegossen werden. (Abb. 5) Unter der Bodenplatte befindet sich eine 100 mm starke sogenannte Perimeterdämmung. Dabei handelt es sich um eine wasser- und druckbeständige Dämmung, die bei erdberührten Bauteilen zum Einsatz kommt. So ergibt sich bei diesem Bauteil ein U-Wert von $0,32 \text{ W/qm} \times \text{K}$. Die Vorgabe laut damals gültiger Energieeinsparverordnung (kurz: EnEV) waren $0,50 \text{ W/qm} \times \text{K}$. Der U-Wert ist der Wärmedurchgangskoeffizient, welcher die Wärmeleitfähigkeit von Bauteilen angibt. Je niedriger der U-Wert, umso höher der Dämmwert und desto geringer der Wärmeverlust aus dem Gebäudeinneren nach außen.

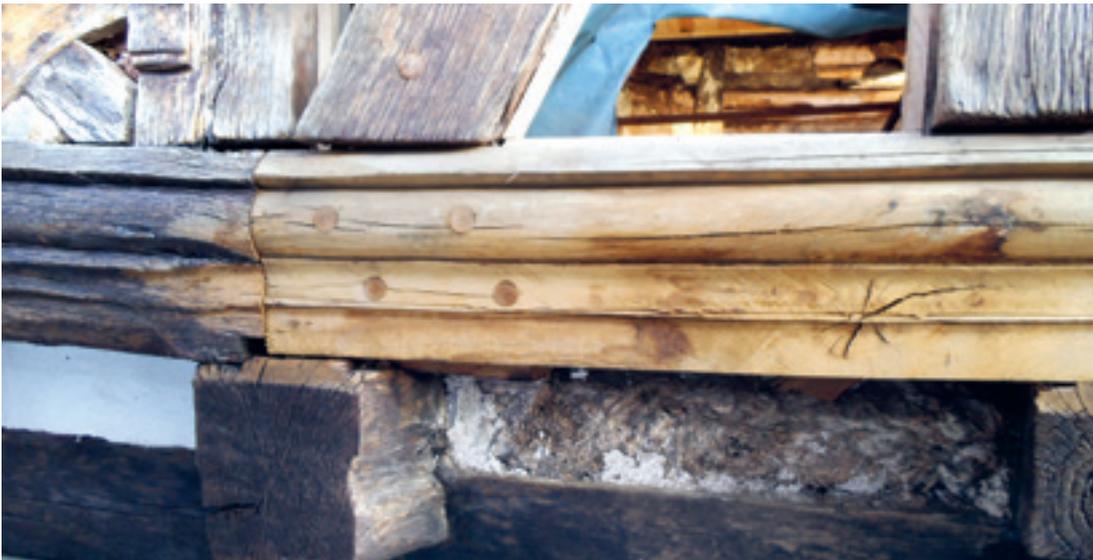
6 Reparatur der Schwellenprofilierung unterhalb der Fenstererker.

2017 begannen die Instandsetzungsarbeiten. Die Restaurierungsmaßnahmen erfolgten mittels traditioneller Methoden der Handwerkstechnik, vorrangig unter Verwendung der typischen Baustoffe des historischen Fachwerkbaus – Holz, Lehm, Kalk und Sand. Die Putze der Gefache waren zumeist abgängig und mussten erneuert werden. Ausfachungen mit Staken und Lehm konnten, wo immer es möglich war, erhalten und mit Lehmschlag repariert werden. Moderne Ausfachungen wurden entfernt und durch Lehmziegel ersetzt. Geschädigte Hölzer schnitt man bis auf das gesunde Holz zurück und ergänzte sie mit

entsprechenden Passstücken mittels Holz-Holz-Verbindung. Wo der Einsatz von Passstücken nicht möglich war, kam es zum Komplettaus-tausch von Hölzern. Gelöste Holzverbindungen konnten wieder zusammengefügt und entspre-chend der alten Handwerkstradition mit Holznägeln gesichert werden. (Abb. 6)
