# Das einzige Wandbild von Adolf Hölzel

## Der Kruzifixus in der evangelischen Pauluskirche in Ulm

Dörthe Jakobs/Viola Lang

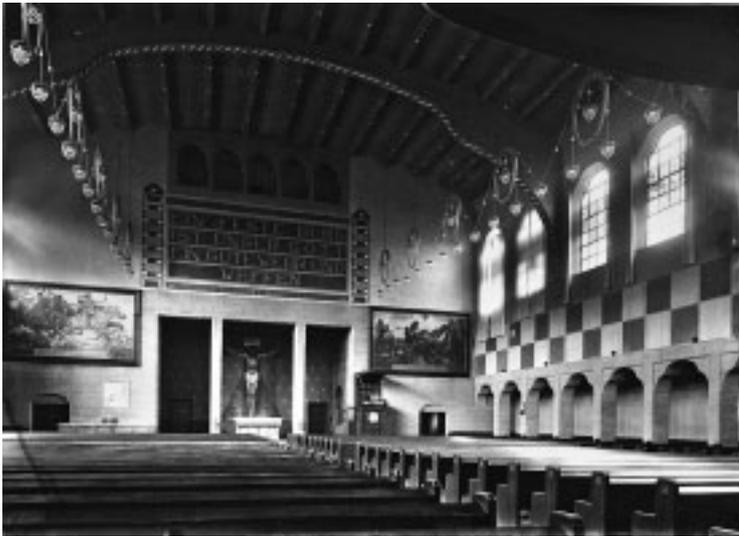
3 Chornische mit dem Gekreuzigten von Adolf Hölzel, Wandmalerei von 1910, hier in der ursprünglichen Konzeption mit der von einem Dreieck hinterfangenen Figur.

Bauzeitlich war die Christusfigur ab Hüfthöhe von einem dunkelroten Dreieck hinterfangen, das in einen ebenfalls dunkelroten Sockelanstrich mündete. Auf der blau-violetten Rücklagenfassung waren in hellem Grau-Blau unterschiedliche christliche Motive schabloniert, die thematisch im Zusammenhang mit dem Gekreuzigten stehen (Abb. 3).

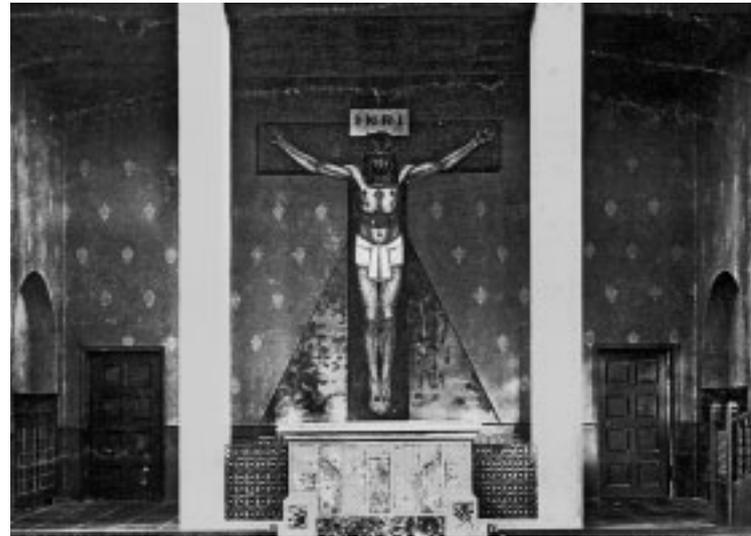
6 Gesamtaufnahme der Wandmalerei „der Gekreuzigte“ von Adolf Hölzel, Aufnahme von 2007.

Der Gekreuzigte zeigt weitgehend den Malereibestand von 1910. Innerhalb der Figur und des Kreuzbalkens sind nur wenige, deutlich sichtbare, farblich umgeschlagene Retuschen vorzufinden, die zumeist Ausbruchstellen kaschieren.

Hingegen wurde der Hintergrund in den 1970er Jahren vollständig überarbeitet. Möglicherweise fand auch zu diesem Zeitpunkt eine nicht näher zu bestimmende „Restaurierung“ statt, von der die Retuschen und der auffällige Oberflächenglanz eines Fixiermittels an wenigen Stellen herrühren. Eine starke Verschmutzung der Malerei durch Staubauflagen hat den gesamten Farbeindruck maßgeblich gedämpft.

Die Malschichten des Kreuzifixus sind überwiegend stabil, müssen jedoch regelmäßig beobachtet werden, da sich im Mikrobereich Risse gebildet haben, die auf Klimaschwankungen im Raum zurückzuführen sind und im weiteren Prozess zu Malschichtablösungen führen können. Der die Figur umrahmende Konturstrich kreydet stark ab und zeigt bereits erste Substanzverluste.

Punktuell kleine Ausbruchstellen im Malputz lassen erkennen, dass es sich um einen weichen Putz handelt, der an diesen Stellen durch Kohäsionsverlust bereits absandet. In der Sockelzone entstand ein statischer Riss, der die gesamte Stratigrafie der vorhandenen Putzlagen betrifft und damit eine große Fehlstelle verursachte.

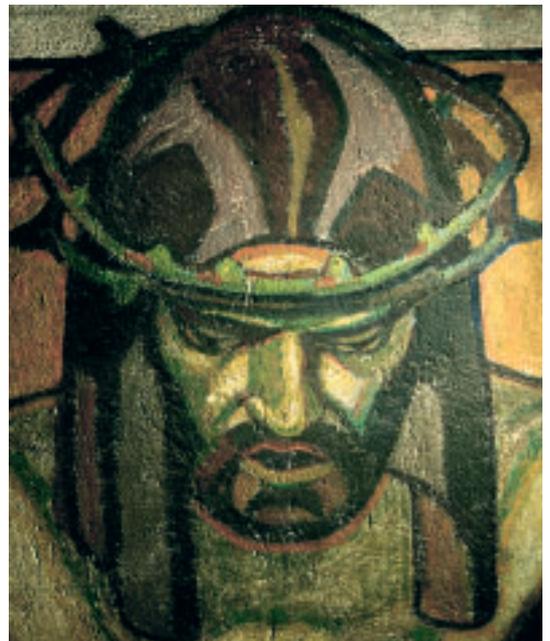
9 Detail der Wandmalerei, Christuskopf.

auf. Abweichend davon ist der Kopf leicht nach links unten geneigt, was eine gewisse Dynamik innerhalb der Figur hervorruft. Die Umrisse des Gekreuzigten unterstrich Hölzel mit einem ultramarinen blauen Konturstrich, der den Corpus von dem braunen Holzkreuz absetzt und seine Formen deutlich hervorhebt (vgl. Abb. 15). Von der Ferne betrachtet erscheint die Figur des Christus in hellen gelben und weißen Inkarnattönen. Bei geringem Abstand wird das Auge des Betrachters von einer auffälligen Grünmodellierung innerhalb des Inkarnats geführt, das die Formen des Gekreuzigten akzentuiert. Details eröffnen dem Betrachter im Inkarnat eine Bandbreite von gezielt eingesetzten kräftigen und satten Farbtönen, die aus der Nähe ein abstraktes Bild abzugeben scheinen (Abb. 12; 13). Die kurzen pastosen und lasierenden Striche verweisen auf eine zügige und sichere Ausführung. Die Malerei verzichtet vollständig auf eine Anwendung von Hell-Dunkel-Abstufungen. Hölzel arbeitete mit Komplementärfarben und Dreiklängen. Er bediente sich kontrastreicher Gegenüberstellungen von Farbflächen. Dabei stellte er einen warmen Farbton wie Orange einem kalten Farbton wie Blau gegenüber, in Details auch Rot zu Grün (Abb. 14; 15). Er erreicht damit auch ohne die Hell-Dunkel-Abstufungen eine plastische Mo-

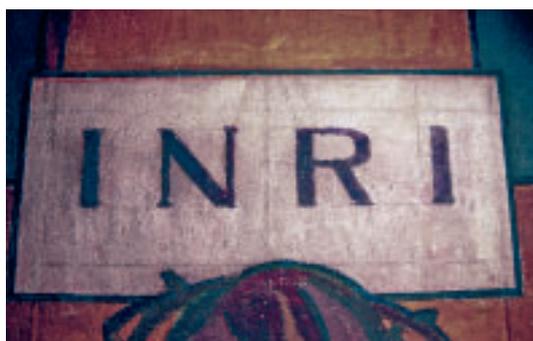
10 INRI-Tafel auf dem Kreuzbalken mit deutlich sichtbaren Details des Quadratnetzes sowie Markierungen eines Dreiecks zur Ausrichtung der Figur auf eine Mittelachse.

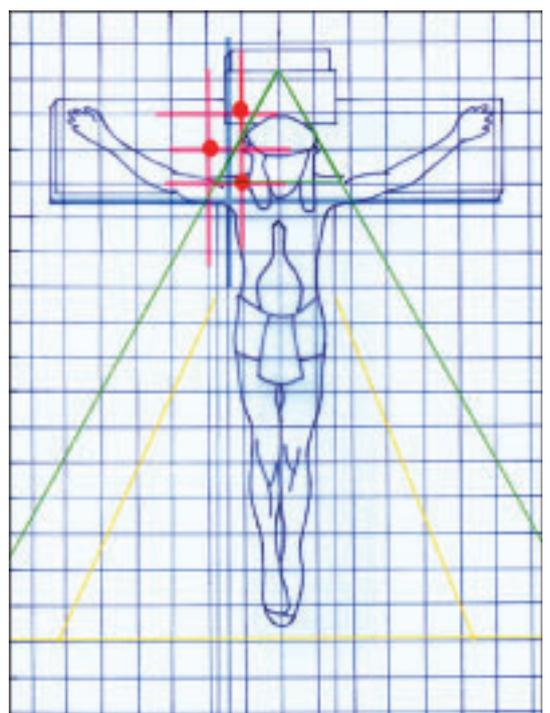
11 Schematische Darstellung des Quadratnetzes. Die Figur wurde in das Quadratnetz mit einem Kohlestift eingezeichnet. Das gelbe Dreieck markiert das ursprüngliche den Christus umgebende dunkelrote Dreieck, das grüne Dreieck zeigt die Konstruktionslinien der Figur an.

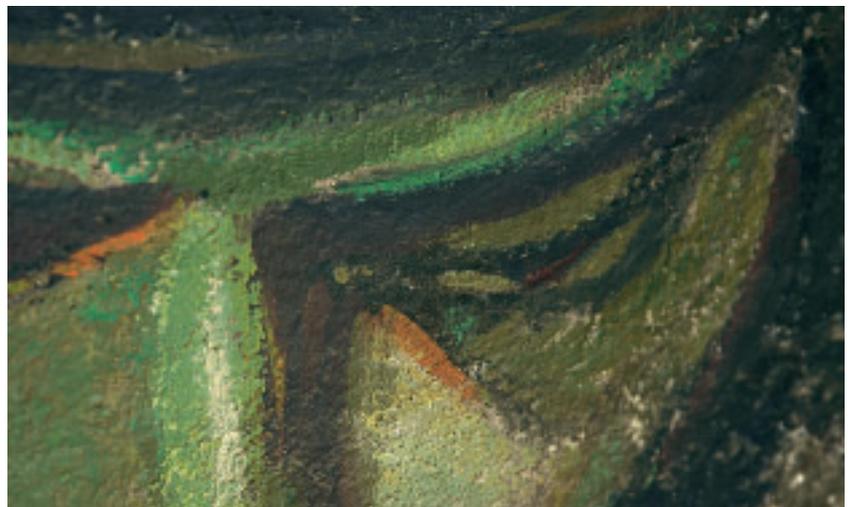
*12 Detailaufnahme des Auges, Akzentuierung mit farbsatten Komplementärfarben Rot und Grün.*

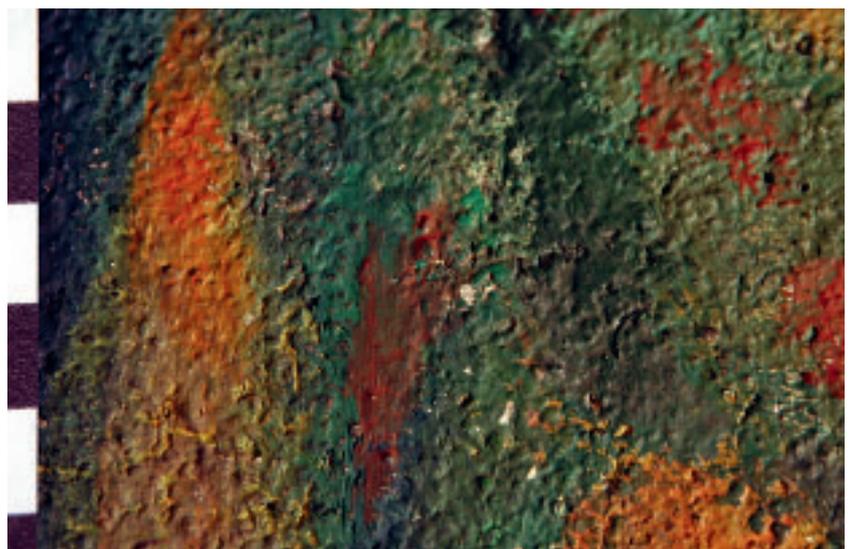
*13 Detailaufnahme im Fußbereich, sichtbar sind hier die so genannten „harmonischen“ Farbpaa-re zur Modellierung von Details: Orange-Grün-Violett sowie Komplementärfarben Rot und Grün.*
