Erweckung aus dem Zauberschlaf

Zur Restaurierung des Wilhelmatheaters in Stuttgart-Bad Cannstatt

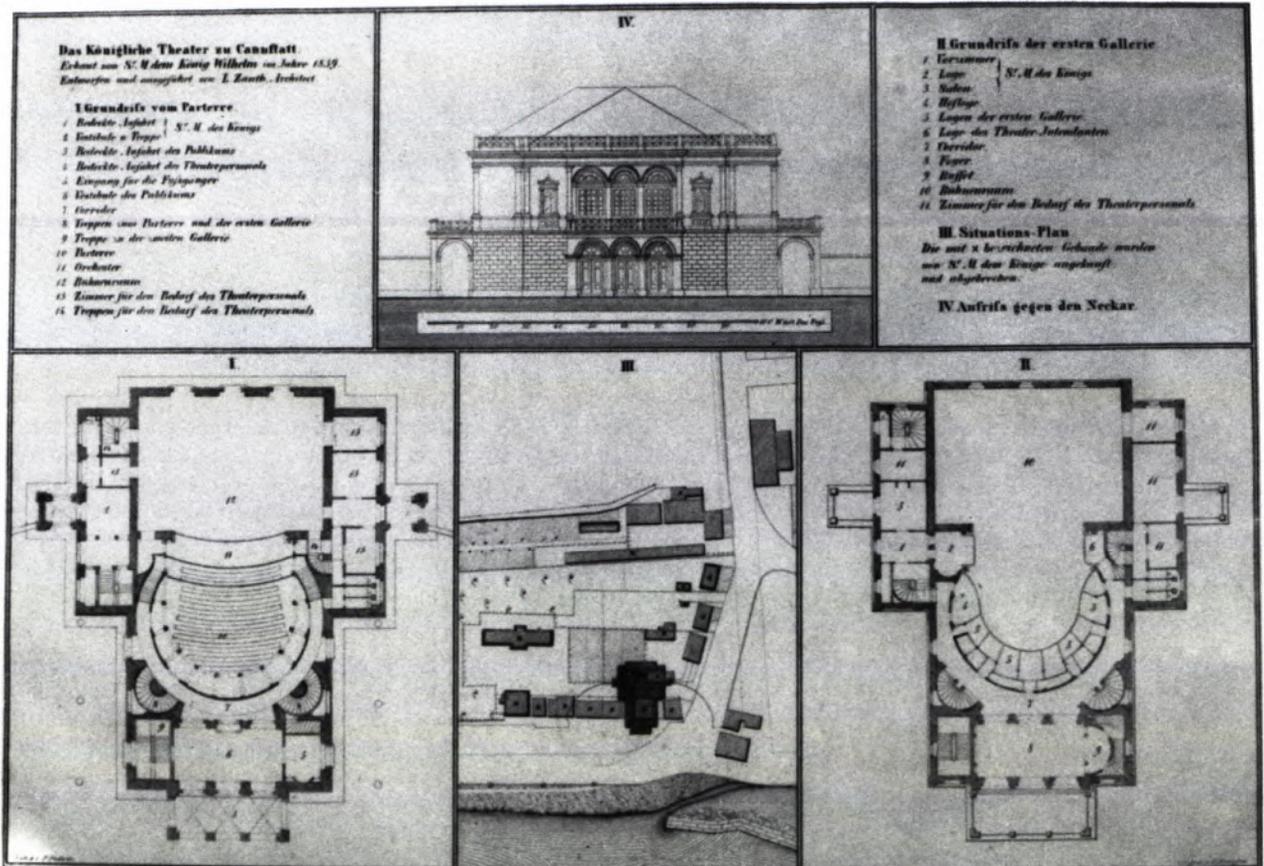
2 GRUNDRISSE, AUFRISS UND LAGEPLAN des Wilhelmatheaters, kolorierte Tuschezeichnung, wohl von Karl Ludwig Zanth, ca. 1839.

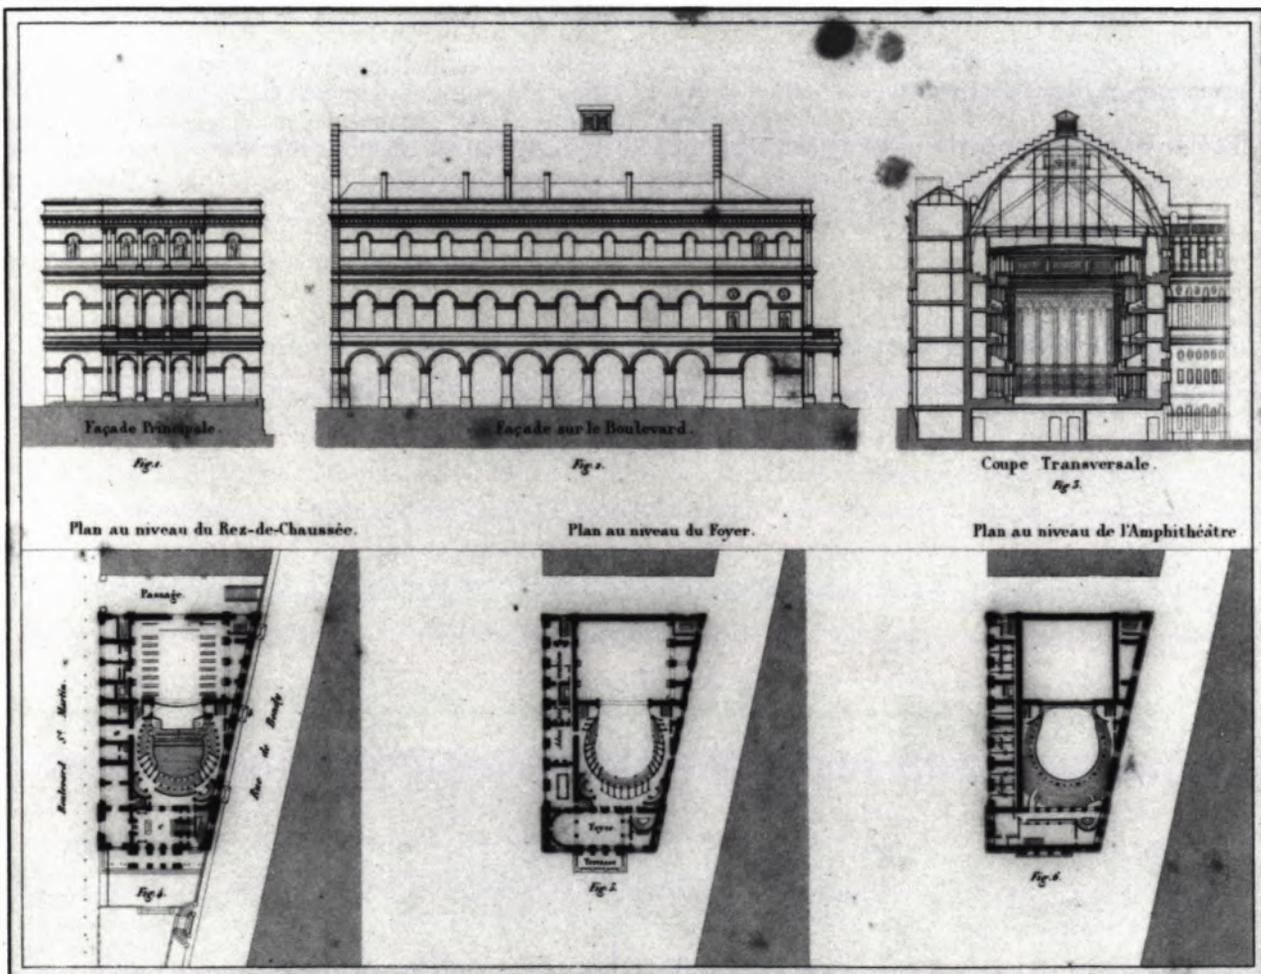
4 DAS THEATER AMBIGU-COMIQUE, Paris, erbaut 1827/28 von J. I. Hittorf (abgebrochen 1966) in Ansichten, Querschnitt und Grundrissen. Es war Vorbild für das Wilhelmatheater.

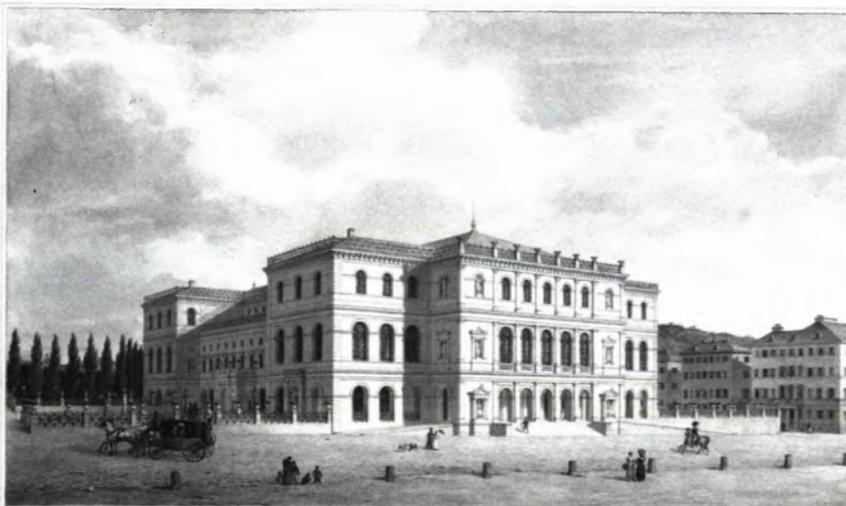
5 UN AUSGEFÜHRTER WETTBEWERBSENTWURF ZANTHS für ein Kgl. Hof theater am Schloßplatz in Stuttgart 1835/36 (an der Stelle des späteren Königsbaus). In Stil und Gliederung ist der Bau mit dem Wilhelma theater vergleichbar.

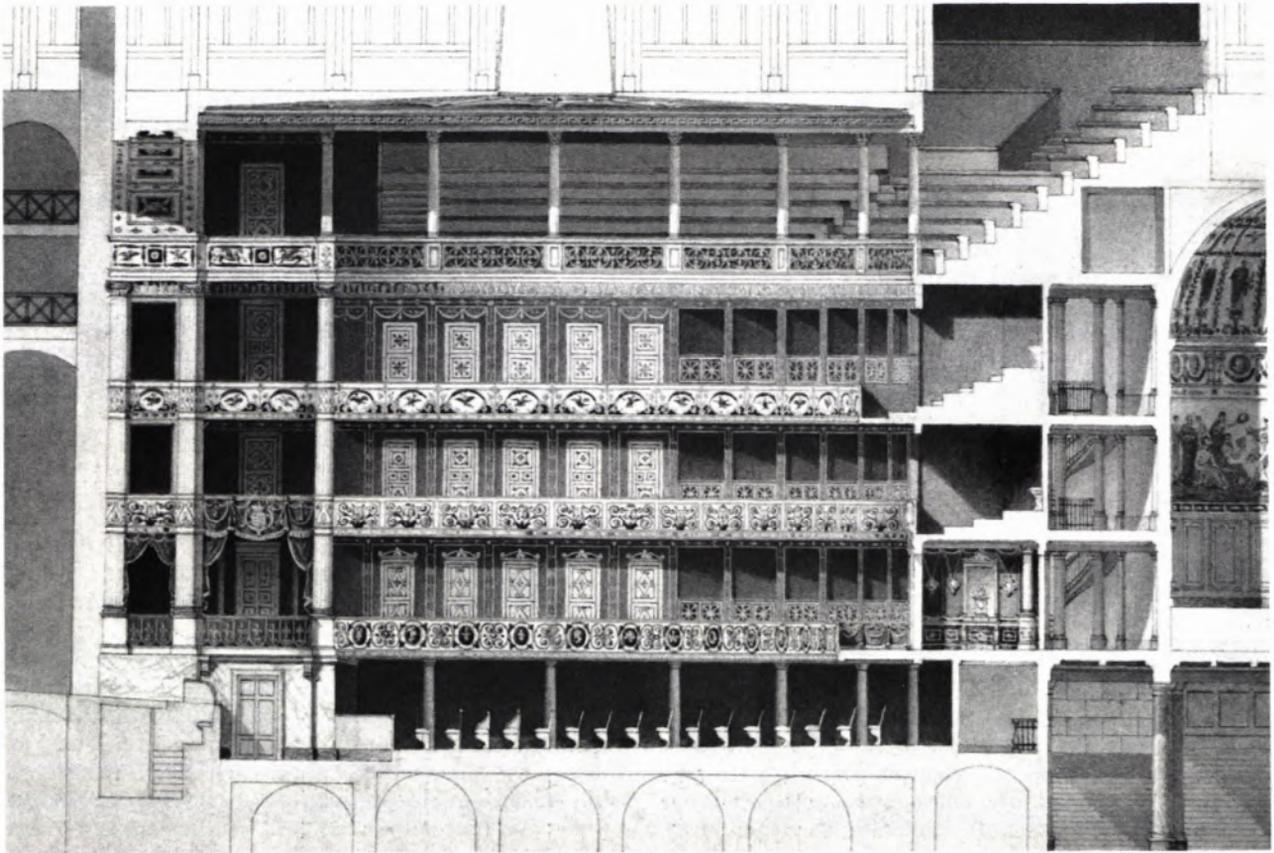
6 UNAUSGEFÜHRTER WETTBEWERBSENTWURF ZANTHS für ein Kgl. Hoftheater am Schloßplatz in Stuttgart, 1835/36, Längsschnitt; Aufbau und Dekoration des Zuschauerraums nehmen wesentliche Charakteristika der Innenräume des Wilhelmatheaters vorweg.

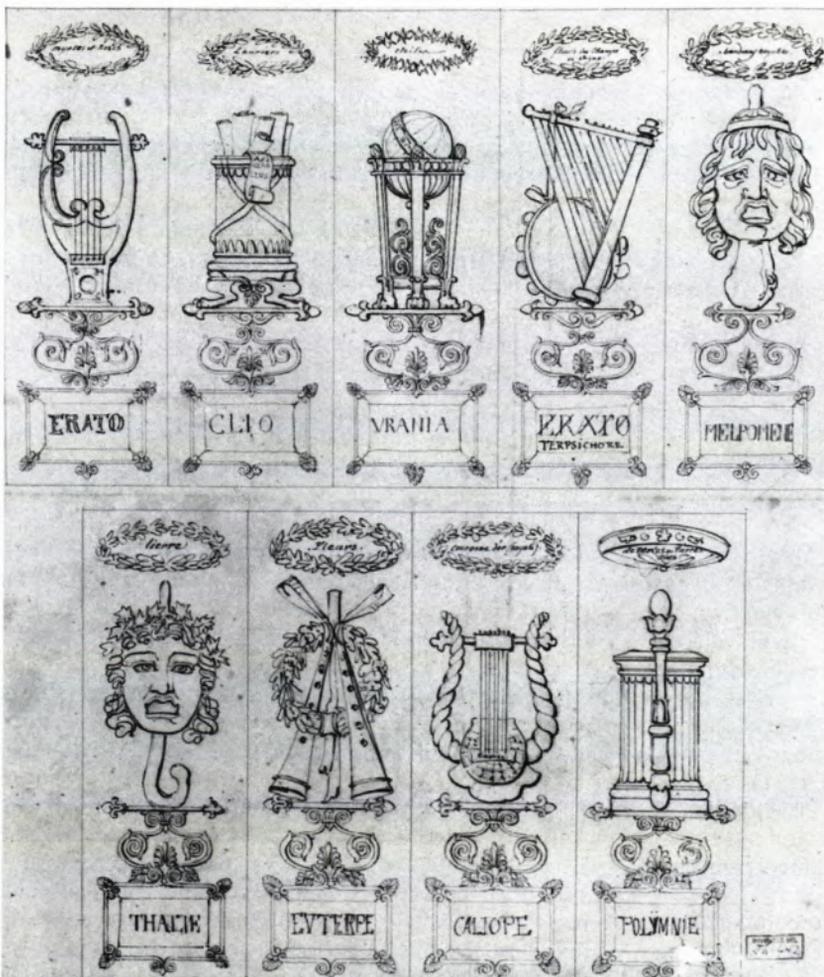
7 MUSENSYMBOLS, Zeichnung aus dem Nachlaß des Pariser Architekten J. I. Hittorf, entstanden vermutlich im Zusammenhang mit dem Umbau des Théâtre-Italien, Paris, um 1825. Mit den Motiven wurde die Dekoration des 1. Rangs im Wilhelmatheater ergänzt.

Erstes Problem bei der Rekonstruktion der Rangbrüstung war also, vergleichbare Musendarstellungen ausfindig zu machen. Obwohl damals ein beliebtes Motiv bei Theaterausmalungen (vgl. ursprüngliches Deckenbild im Berliner Schauspielhaus von Schinkel), bot allein ein aus der Hand Hittorfs stammender Entwurf, auf den uns die Drs. Uwe Westfeling und Antje Zimmermann von der Graphischen Sammlung des Wallraf-Richartz-Museums, Köln, aufmerksam machten, passende Motive zur Ergänzung der Zanth'schen Vorgaben. Die vermutlich im Zusammenhang mit der Restaurierung des Théâtre-Italien um 1825 entstandene Zeichnung zeigt folgende Attribute bzw. Symbole für die neun klassischen Musen (s. Abb. 7):

- für Erato, Muse der Lyrik, insbesondere der Liebesdichtung, steht ein Saiteninstrument,
- für Clio, Muse der Geschichtsschreibung, wie im Zanth'schen Entwurf, ein Behälter mit Schriftrollen,

- für Urania, Muse der Sternkunde, eine Weltkugel auf Dreifuß,
- für Terpsichore, Muse des Tanzes, Tamburin und Harfe,
- für Melpomene, Muse der Tragödie, wie bei Zanth, die tragische Maske bzw. Physiognomie mit Krone oder Diadem,
- für Thalie bzw. Thalia, Muse der Komödie, eine komische Maske bzw. Physiognomie mit Efeukranz vor Narrenstab,
- für Euterpe, Muse der Musik bzw. lyrischen Poesie, Flöten und Blumenkranz,
- für Caliope, Muse des Epos bzw. der erzählenden Dichtung, die Lyra und
- für Polymnie, Muse des Chorgesangs, ein Dirigentenstab vor säulenartigem Podest.

Die Hittorfschen ähneln den beiden Zanth'schen Musensymbolen so sehr, daß mit ihnen ohne weiteres erstere ergänzt werden konnten. Ein kleines Problem bereitete nur noch die Anordnung auf der Rangbrüstung. 22 Medaillons sind verlangt, wenn man davon ausgeht, daß – wie von Zanth vorgegeben – zwei Bilder auf ein Interkolumnium bei insgesamt 10 Rangstützen kommen. Eine kanonische Anordnung der Musensymbole schied schon durch die Vorgaben aus; so entschied man sich bei der Rekonstruktion für eine zwar regelmäßige, aber abwechslungsreiche Verteilung der neun unterschiedlichen Motive auf die 22 Medaillons.

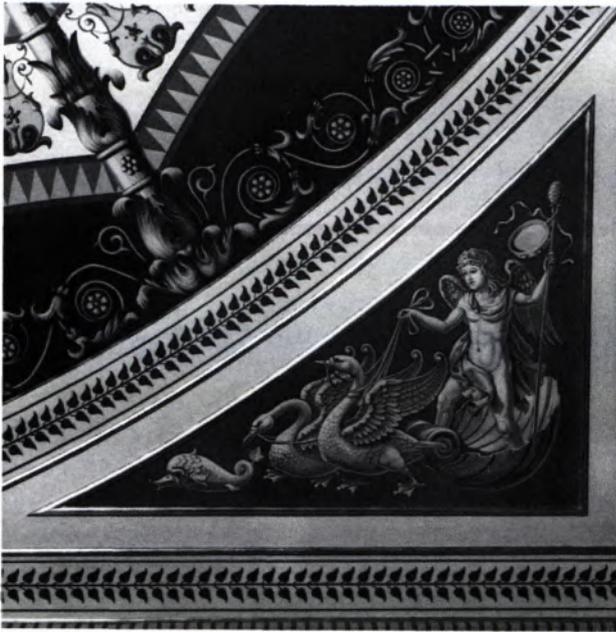
8 APOLL, rekonstruiertes Zwickelbild zwischen Deckenspiegel und Proszenium, Aufnahme April 1987.

Der Deckenentwurf sieht außer dem Velum noch zwei figürliche Darstellungen für die Zwickel am Proszenium vor. Die Zwickelbilder sind nur als Zeichnungen, nicht farbig angelegt. Das den nördlichen Zwickel betreffende Bild stellt eine geflügelte männliche Gestalt mit Thyrsosstab und Tambourin vor, welche in einer Muschel steht und zwei vorgespannte Schwäne lenkt. Dem Gespann vorweg schwimmt ein Delphin. Die Attribute Schwan bzw. Schwanenwagen und Tambourin kennzeichnen das Wesen als Apoll, den hellenistischen Gott der Künste, den Führer der Musen.

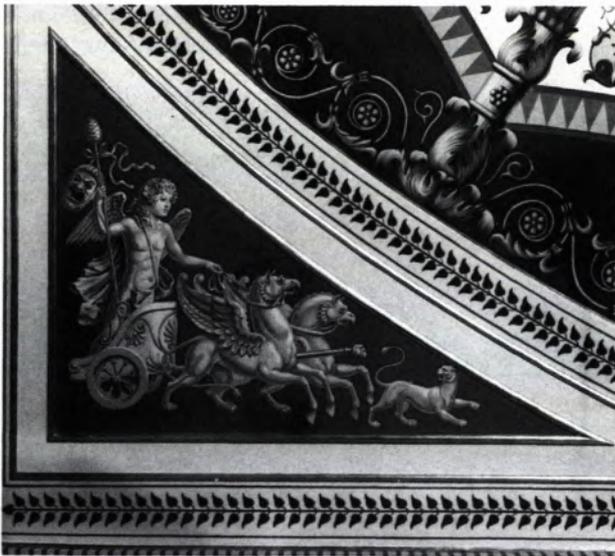
9 BACCHUS, rekonstruiertes Zwickelbild zwischen Deckenspiegel und Proszenium, Aufnahme April 1987.

Die Zeichnung für den südlichen Zwickel zeigt eine geflügelte Zwittergestalt von Weinlaub umkränzt, ein Fell um die Schultern, die einen Thyrsosstab, an dem eine Maske hängt, in der Linken hält und mit der Rechten einen Streitwagen lenkt, den zwei Greifen ziehen und denen wiederum ein Panther vorausläuft. Weinlaub, Thyrsosstab, Maske, Fellumhang, Panther und Greife geben die Gestalt als üblicherweise und auch hier als weichlichen Jüngling vorgestellten Gott des Weines und der Fruchtbarkeit, Dionysos bzw. Bacchus, zu erkennen, aus dessen Kult das Schauspiel entstand.

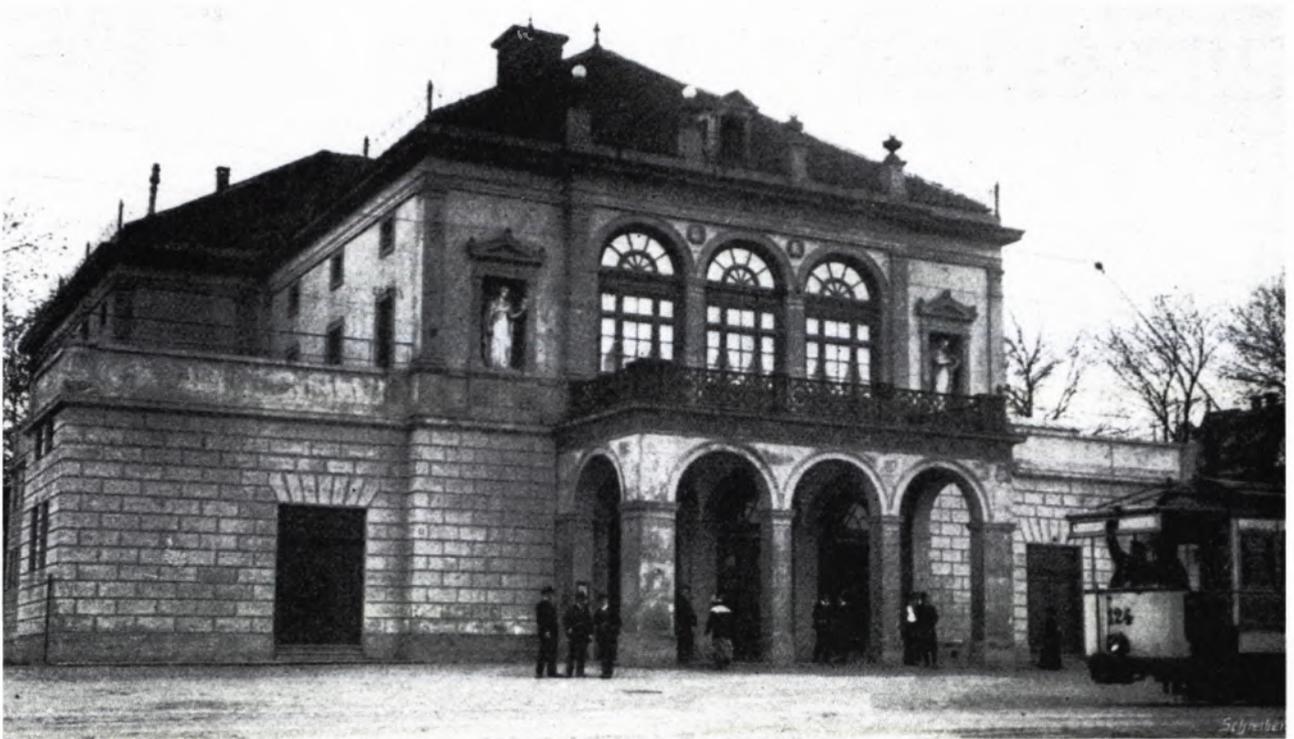
10 WILHELMATHEATER mit den eingeschossigen Anbauten, Zustand 1903 bis 1909.

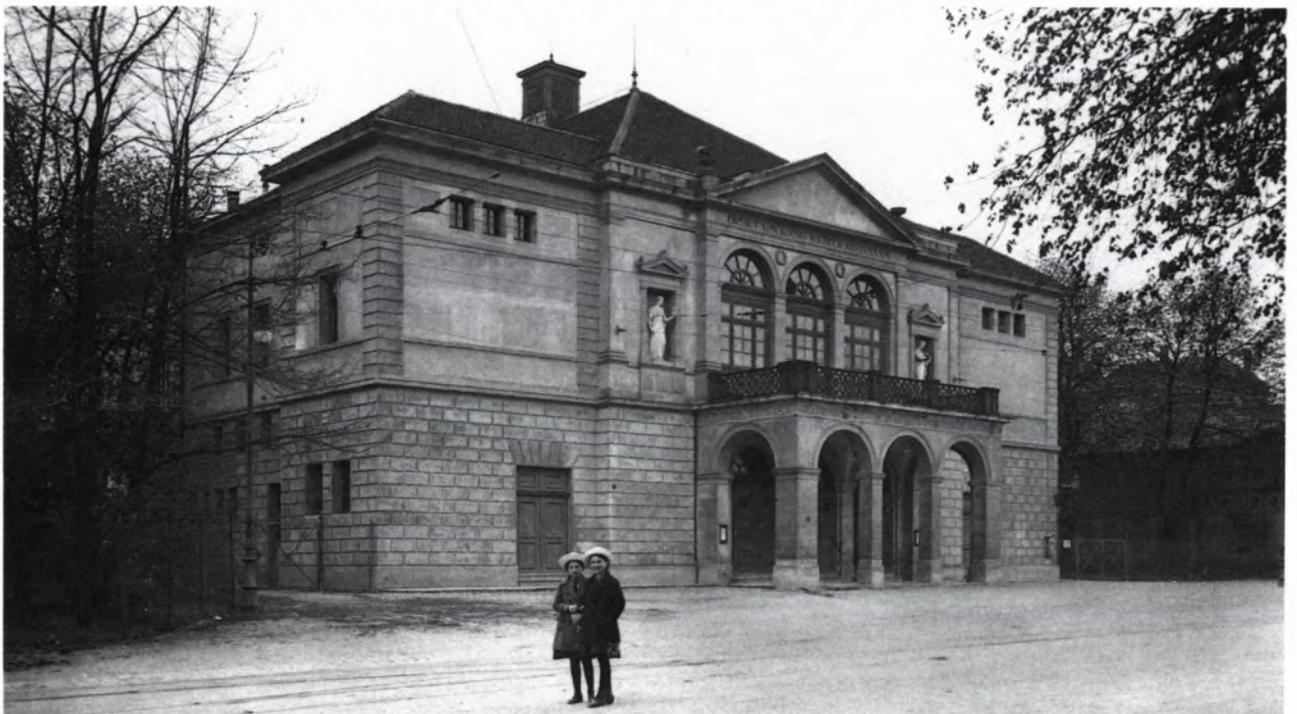
11 WILHELMATHEATER mit den zweigeschossigen Treppenhausanbauten von 1909 und neuem Dreieckgiebel.

Doch wie war das durch die Umbauten der Jahrhundertwende wesentlich veränderte Äußere zu bewerten, insbesondere die angebauten Treppenhäuser, die aus Brandschutzgründen angefügt worden waren und im Inneren zusätzlichen Platz für Garderoben geschaffen hatten? Verdienten diese anspruchsvoll gestalteten und kaum als Zutaten erkennbaren Erweiterungen nicht auch Respekt, zumal diese Zutaten das ursprüngliche innenräumliche Konzept des Theaters weitgehend intakt gelassen hatten? Konnte man den Sicherheitsaspekt des vorbeugenden Brandschutzes ohne weiteres zurückdrehen? Doch kollidierte das durch die seitlichen Treppenhäuser erheblich verbreiterte Theater andererseits nicht mit der Idee des schmalen Zanthschen Theaters mit den rahmenden Zirkelmauern? Für das Landesdenkmalamt war die Frage nach der erhaltungswürdigen Substanz zunächst eindeutig: Viele Gründe sprachen für, nur wenige gegen die Erhaltung der zugefügten Treppen und Veränderungen der Jahrhundertwende. Von den beiden gleichwohl konservatorisch grundsätzlich vertretbaren Wegen wählte die Staatliche Hochbauverwaltung schließlich den der Rückführung des Theaters in seine Konturen von 1840, ohne allerdings Brandschutzgesichtspunkte außer acht zu lassen. So wurden in den Zwickeln des Gebäudes neue, aber gegen den Zuschauerraum abgeschlossene Treppenhäuser geplant (mit der Konsequenz, daß eine – nicht mehr vorhandene – Konche am Nordende des Salon-Foyers im ersten Rang nicht mehr rekonstruierbar war). Durch die Kooperationsbereitschaft der Branddirektion und des Baurechtsamtes war die Rückführung des Baukörpers auf den Zustand von 1840 möglich; auch die Verringerung der Sitzplatzzahl von zuletzt 633 um etwa 300 Plätze (!) – nur denkbar bei einem nicht auf Rentabilität angewiesenen Bauherrn und Nutzer – trug wesentlich dazu bei.

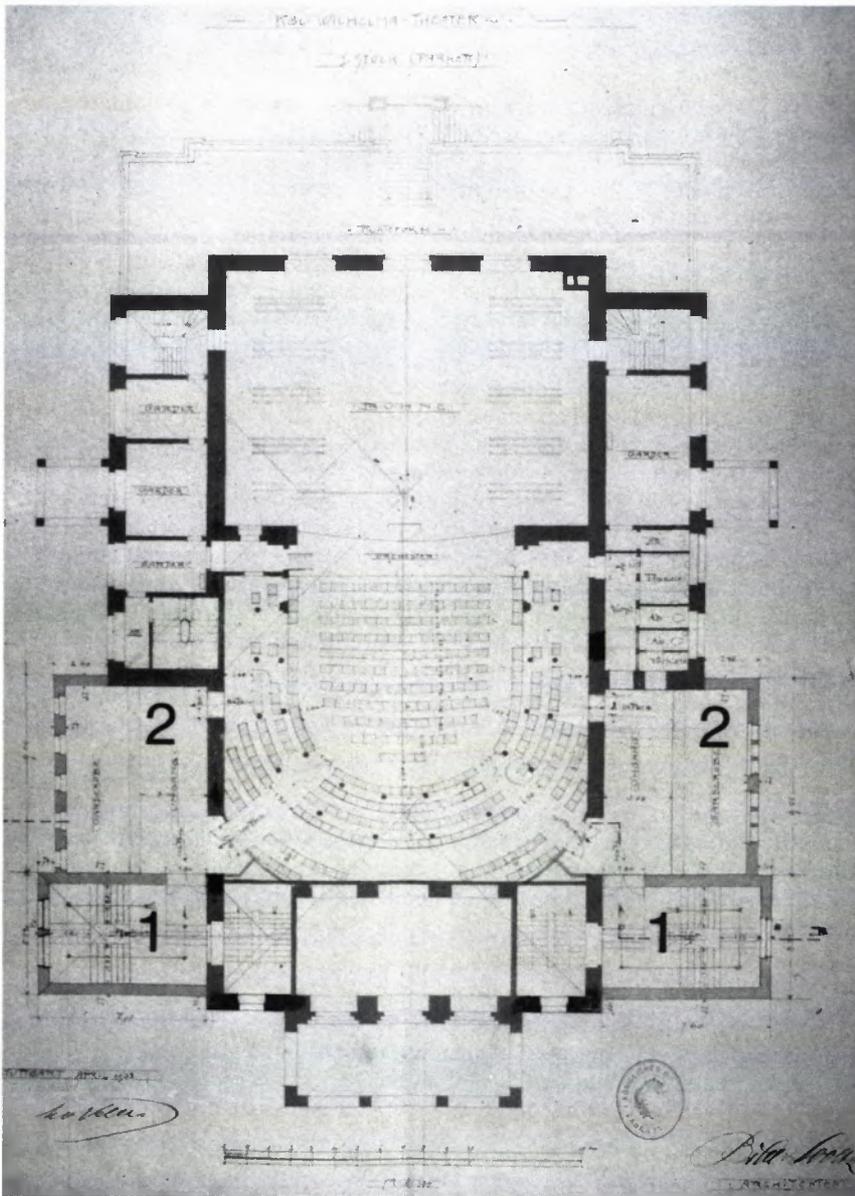
13 GRUNDRISS des Wilhelmatheaters mit den 1903 zugefügten eingeschossigen Treppenhaus- und Garderobenbauten (1 = Treppenhaus, 2 = Garderobe). (Baurechtsamt Stadt Stuttgart)

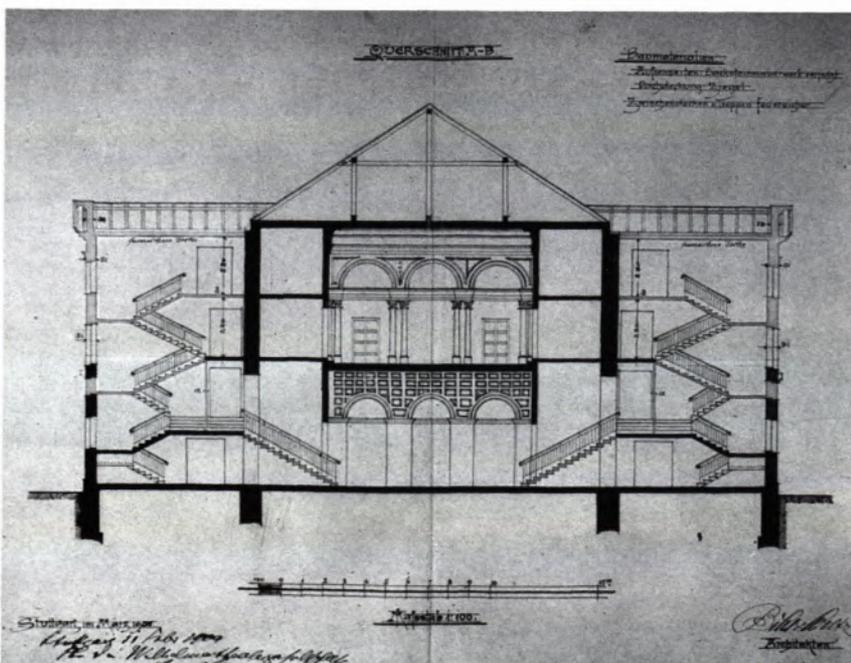
14 WILHELMATHEATER, Querschnitt durch Vestibül, Foyer und die 1909 zugefügte zweigeschossige Treppenhauanlage. (Baurechtsamt Stadt Stuttgart)

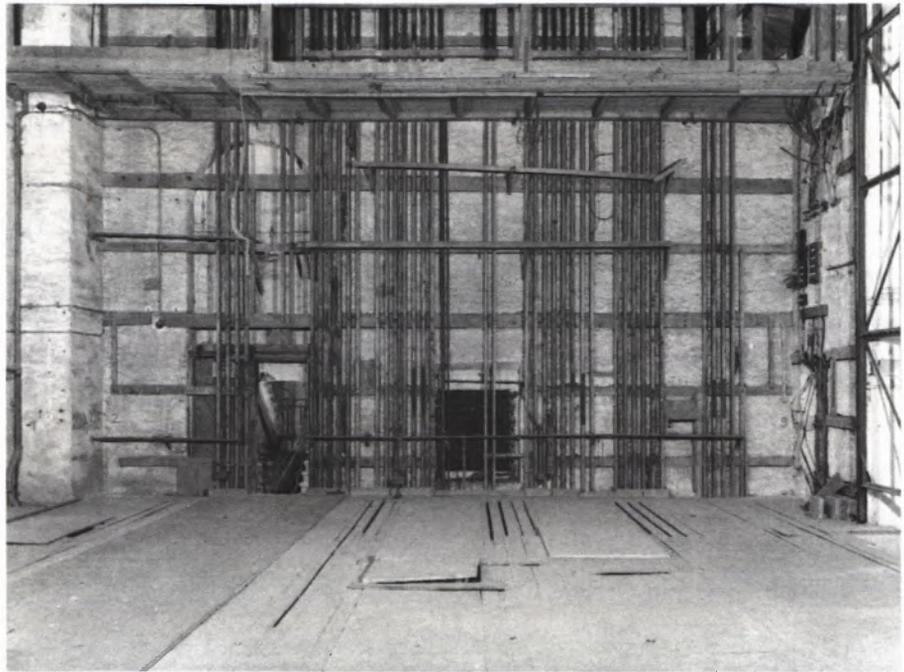
15 BÜHNE, *Seitenansicht, mit der technikgeschichtlich bedeutenden Ausstattung (Versenkungstische, Kulissenschlitze und -gassen), vor dem Ausbau 1985.*

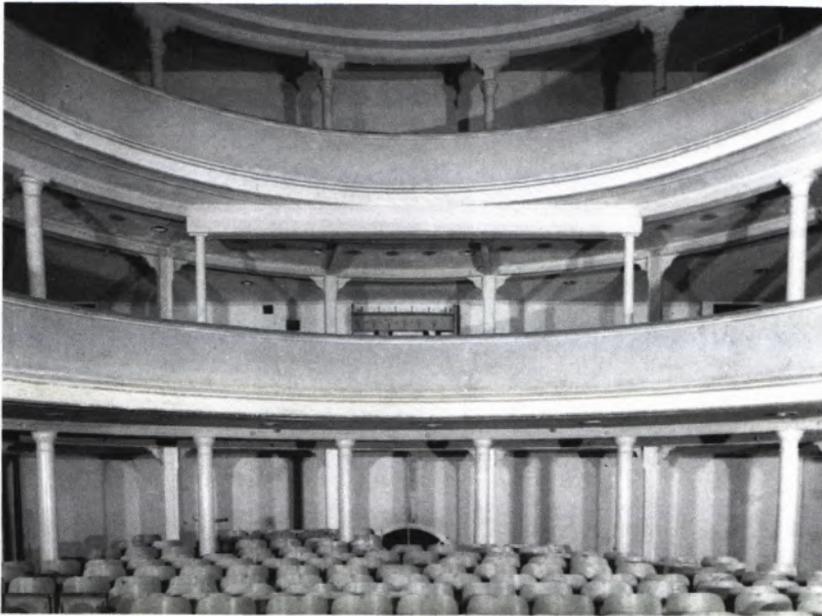
16 BLICK VON DER BÜHNE in den Zuschauerraum, angetroffener Zustand 1984.

Auch der Zuschauerraum war zu diesem Zweck verändert worden. Im Parkett befand sich noch das Kinogestühl, an der rückwärtigen Wand zum Foyer die Öffnungen zur Filmvorführung (Abb. 16 u. 17). Der gesamte Innenraum erhielt einen einheitlich grauen Anstrich. Die Brüstungsflächen im ersten und zweiten Rang sowie die Stützfeiler und das Bühnenportal waren in einer hellen Farbe gegliedert. Der angetroffene Zustand entsprach dennoch nicht mehr im ganzen der Kinophase. Nach der Aufgabe des Kinos war das Theater nur noch gelegentlich für experimentelle Zwecke benutzt worden. Verschiedene Reparaturen durch Neuanstri-

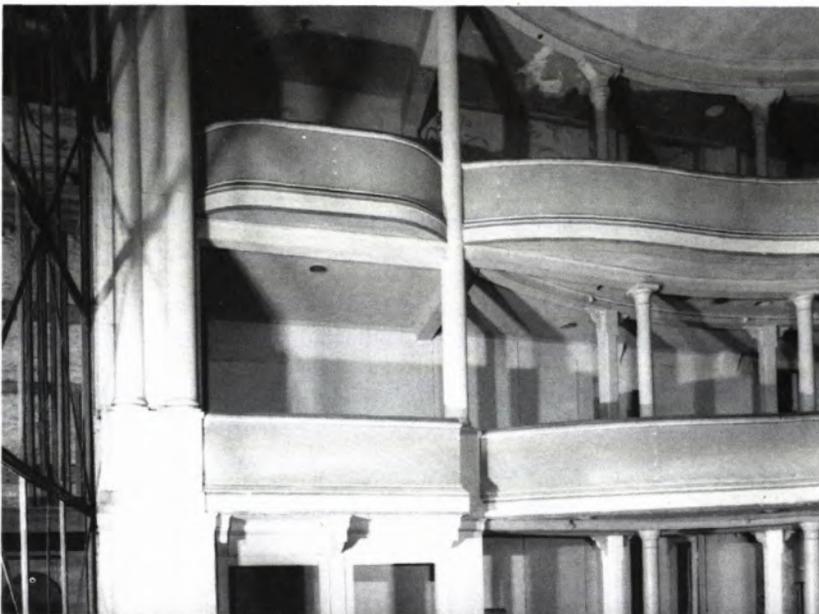
17 AUSSCHNITT mit den Logen auf der linken Seite (Zustand 1984).

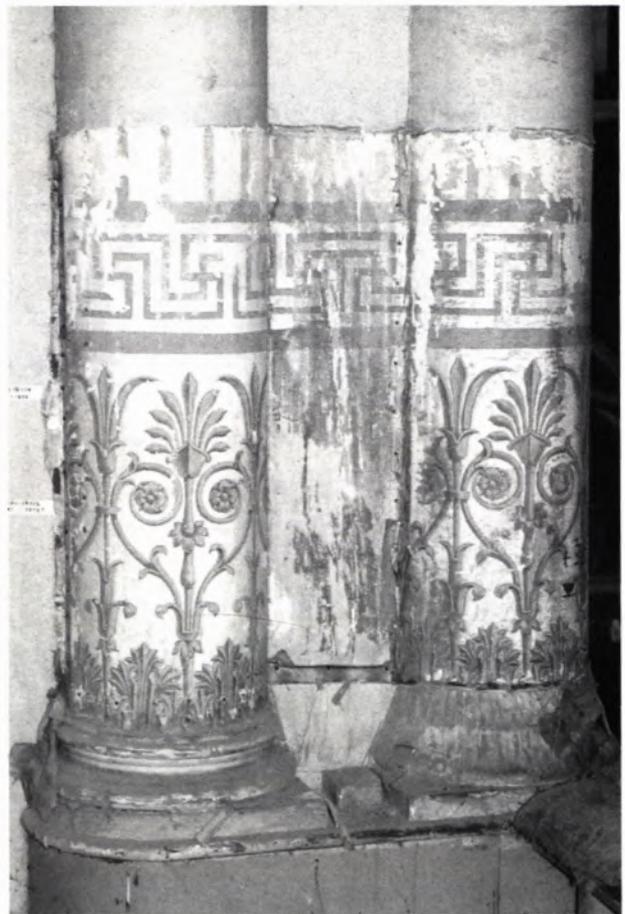
18 SÄULENPAAR DES PROSZENIUMS mit Malereien aus der Entstehungszeit um 1840.

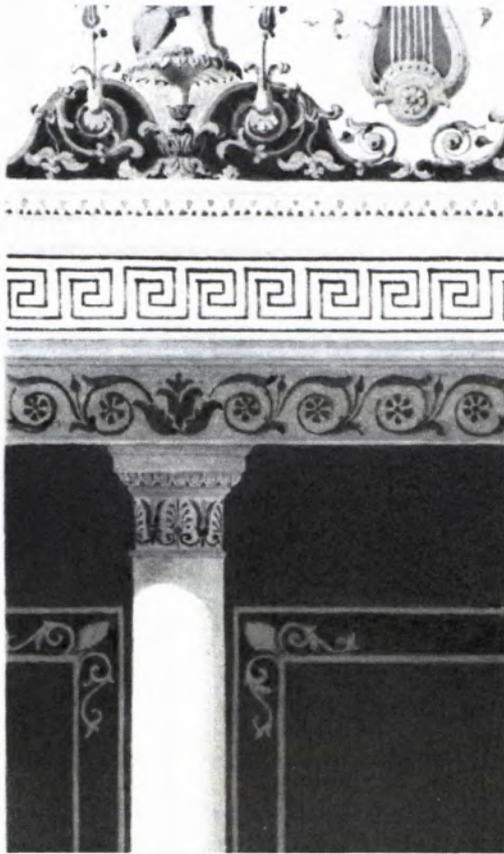
20 ENTWURF VON ZANTH mit der Gliederung der Rückwände im 1. Rang. Vom Mäander und den Ornamenten auf dem Unterzug ließ sich vor Ort die Ausführung nachweisen.

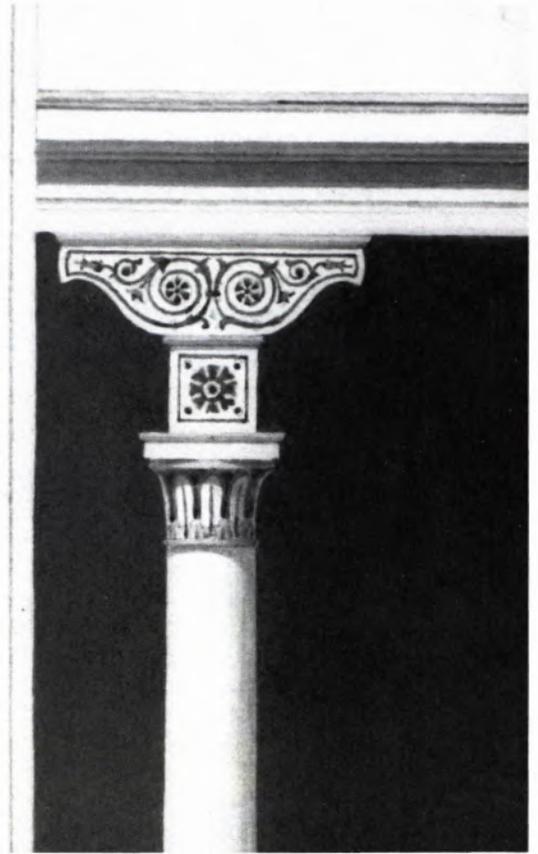
21 ENTWURF VON ZANTH mit gemaltem Kapitell im 2. Rang.

Säulen gab es eindeutige Hinweise von Wandanschlüssen, sowohl von ehemaligen konstruktiven Verbindungen wie auch in der Abfolge von Farbfassungen. So ergaben die Einzelbefunde zu den beiden ersten Phasen, daß die Fassungen jeweils an den Anschlußkanten der ehemaligen Wände abbrachen, alle nachfolgenden aber auf allen Seiten zu finden waren. Auf dem Entwurf von Zanth haben die Rückwände einen grünen Farbton. Auf den hinteren Stützen konnte ein Grün an mehreren Stellen flächig nachgewiesen werden. Jeweils an den ehemaligen Wandanschlüssen waren noch Reste von Papierstreifen mit dem gleichen Grün zu finden. Auf dem Dachboden und im Zwischenraum der Gestühlsböden auf den Rängen gab es mehrere Fundstücke, die vermutlich bei früheren Umbaumaßnahmen hierhin gelangt sind. Darunter waren auch mehrere Papierreste mit einem grünen Grundton, auf einigen ein gelber, ca. 1 cm breiter Strich. Diese Fundstücke stimmen in der Farbigkeit und in der Verarbeitung mit den Fundresten an den Säulen überein. Damit ließ sich belegen, daß die Farbigkeit und die Wandgliederung mit gelben Streifen, wie sie auf dem Entwurf von Zanth dargestellt ist, auch zur Ausführung kam (Abb. 20). Weitere Befunde an den einzelnen architektonischen Gliederungen ließen sich für alle Phasen nachweisen. So waren auch die gemalten Ornamente auf den Kapitellen und den Unterzügen entsprechend dem Entwurf in situ unter mehreren Überarbeitungen vorhanden (Abb. 21 u. 22).

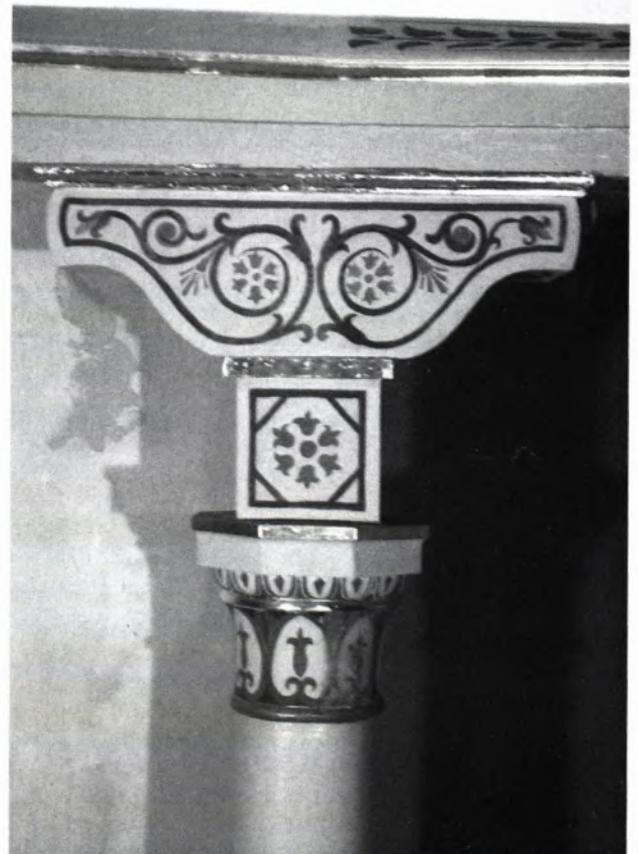
22 VERGLEICHBARE SITUATION mit Bemalung nach der Freilegung und Restaurierung (Primärdokument).

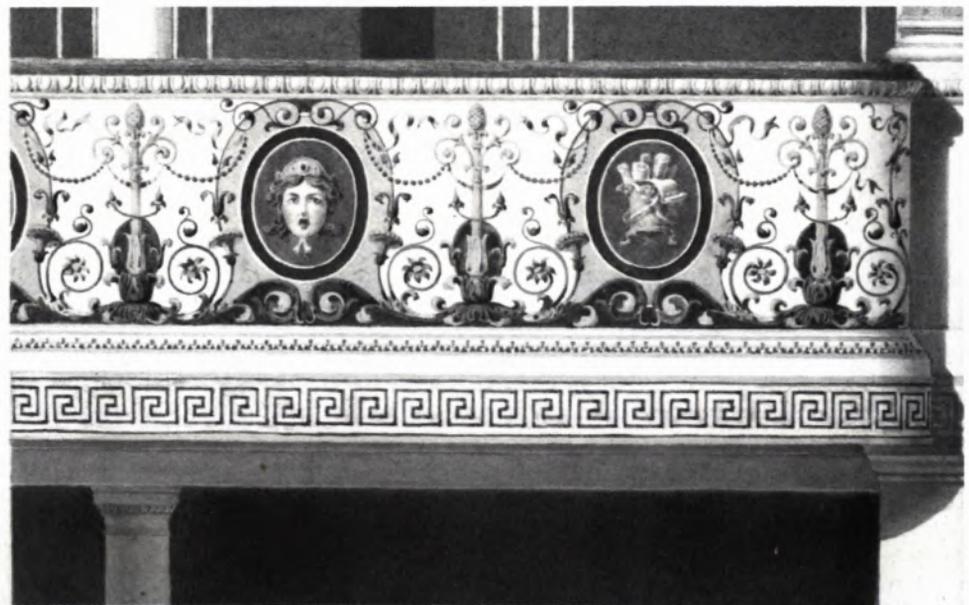
23 ENTWURF von Zanth mit der Brüstungs-
bemalung im 1. Rang.

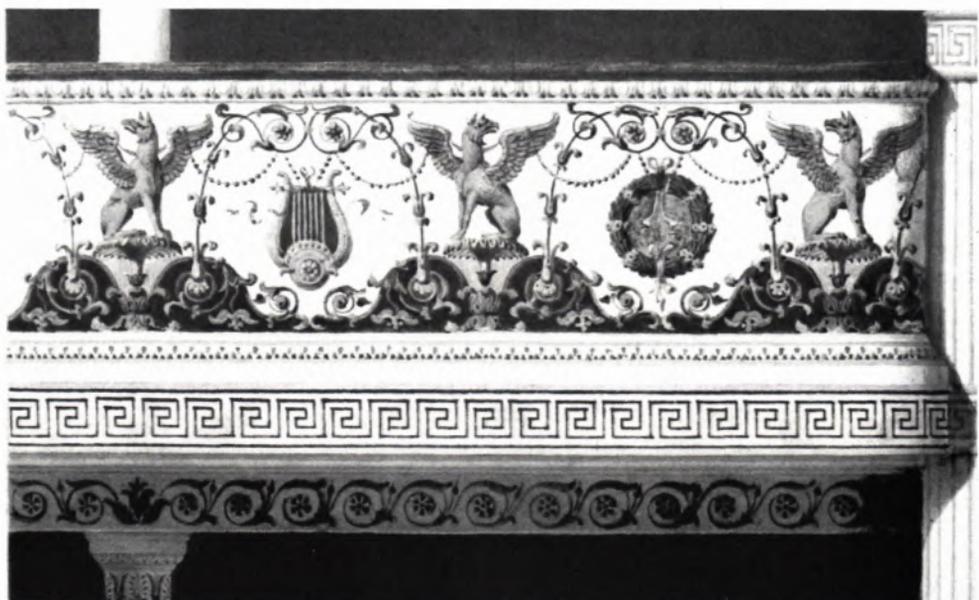
24 ENTWURF von Zanth mit der Brüstungs-
bemalung im 2. Rang.

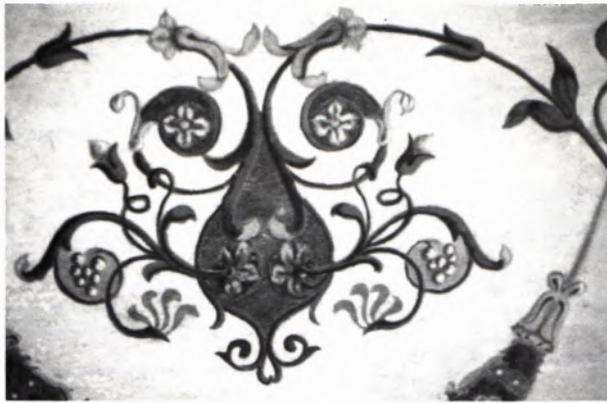
25 FOYER, freigelegte Malereien mit wenigen Retuschen (1987).

Im Foyer war die Befundsituation eine andere. Hier war schon zu Beginn der Untersuchung zu erkennen, daß sich unter den Anstrichen an den Wänden eine reiche Ausmalung befindet. Eine farbenprächtige Malerei trat hervor, die in den intakten Bereichen nicht nur die formale Anlage, sondern bis ins Detail gehende Aufschlüsse der künstlerischen Ausführung erkennen ließ. Auch hier stellte sich bald heraus, daß im Zuge baulicher Veränderungen in einigen Bereichen die Malerei nochmals überarbeitet oder verändert worden war, ohne die erste Konzeption aufzugeben. Bei den überarbeiteten Bereichen handelt es sich hauptsächlich um ein Herausfassen der Hintergründe und eine Überfassung an den stuckierten Teilen. Durch die räumliche Erweiterung nach beiden Seiten wurden einzelne Dekorationsformen, z. B. der Blattfries, übertragen. Die ornamentalen und floralen Motive auf den Wandflächen blieben von der Überarbeitung bis auf wenige Reparaturen ausgespart. Auf dem umlaufenden Fries mit den Blumengirlanden wurden die Schleifenbänder von einem hellen Violett nach Weiß verändert (Abb. 25, 26).

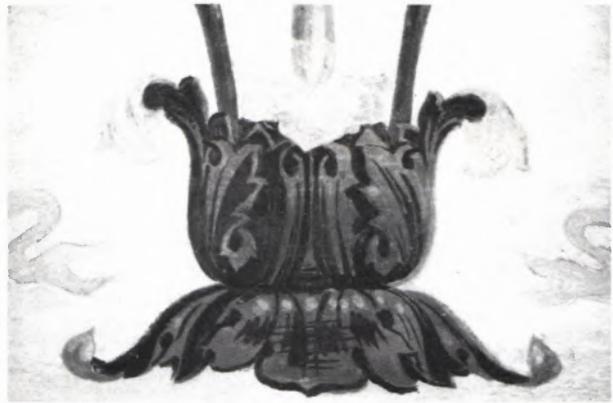
26 FOYER, Ausschnitt aus dem Ornamentfries mit der sehr differenzierten Malereiausführung.

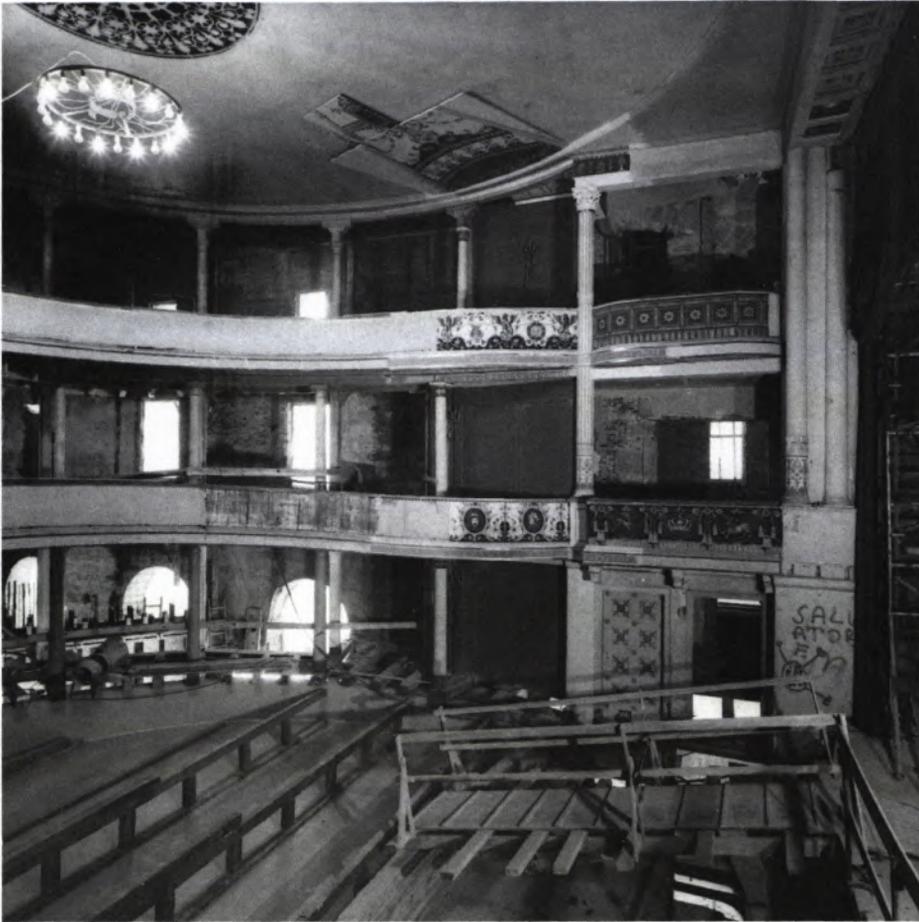
27 ZUSTAND 1986 mit den ersten Arbeitsproben an der Decke und den Brüstungen im Zuschauerraum.

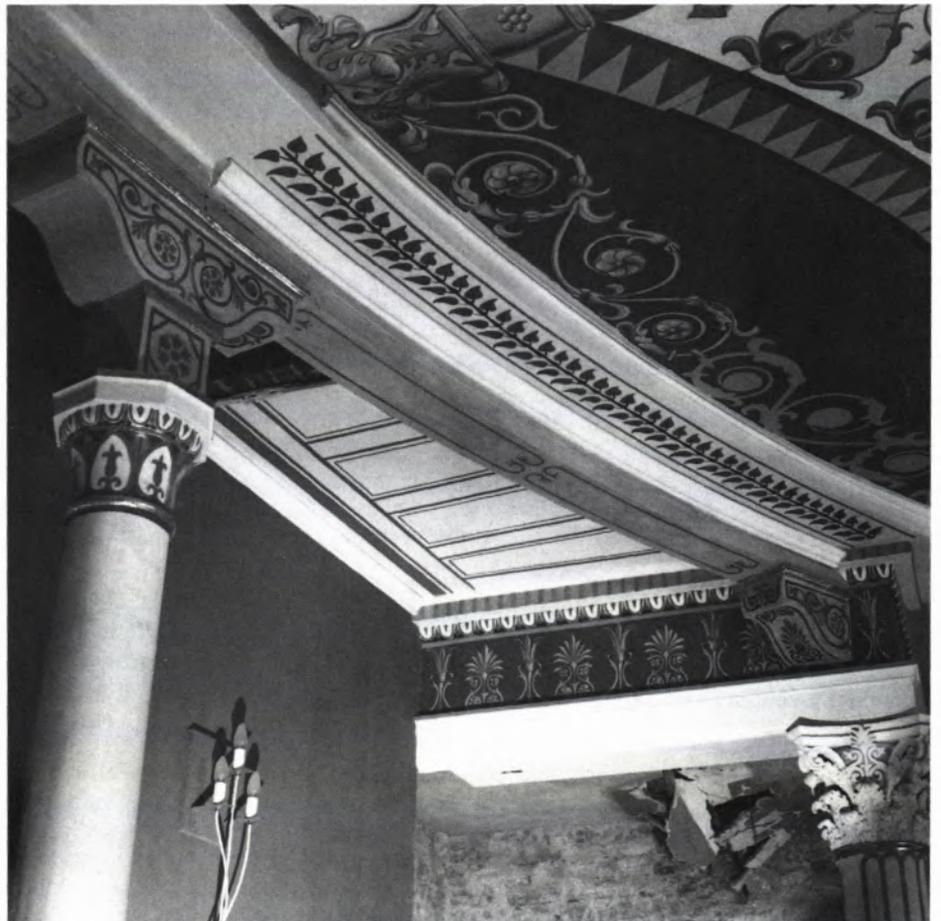
28 ZUSTAND 1986 mit den ersten Arbeitsproben an der Decke und der Deckenuntersicht im 2. Rang (Ausschnitt).

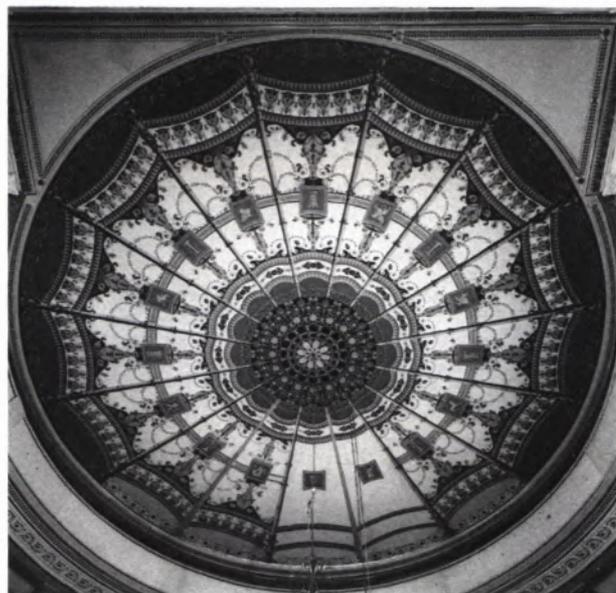
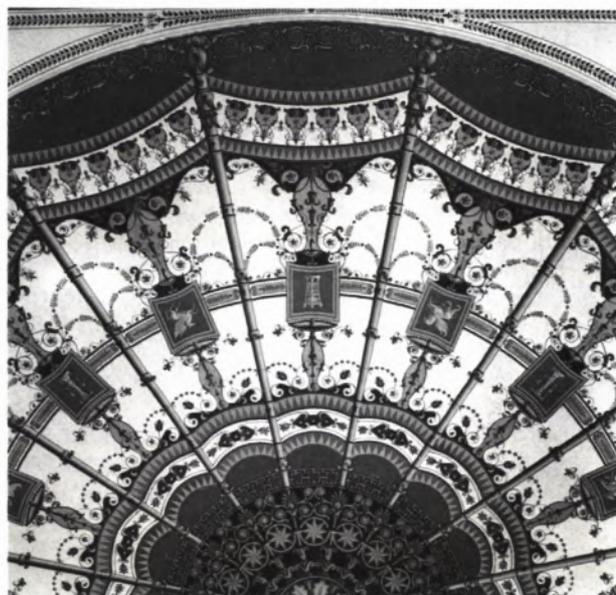
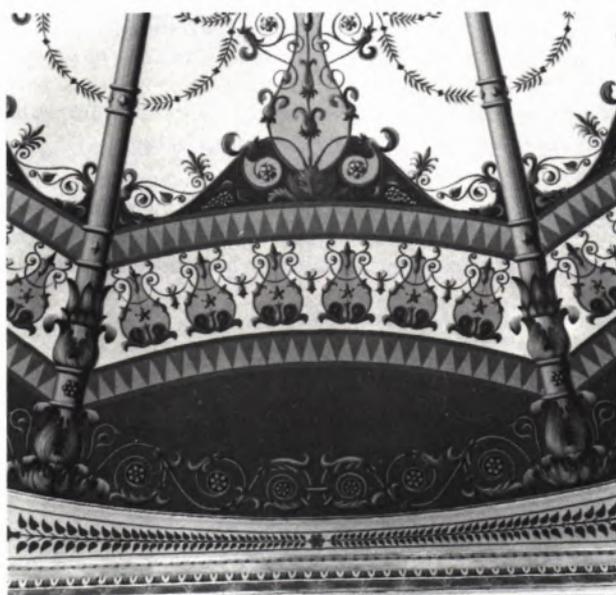
31 DETAIL aus der rekonstruierten Deckenbemalung (1987).
