Versteckt hinter Bäumen – Schloss Königsbach

Die behutsame Instandsetzung von zwei Wirtschaftsgebäuden

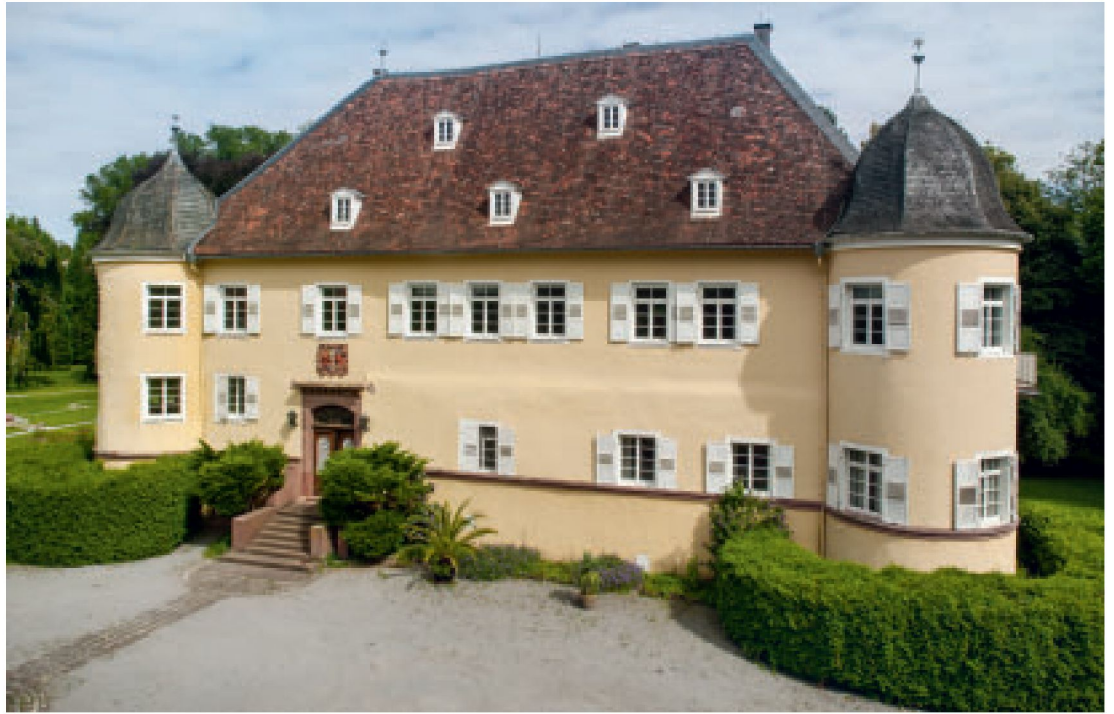
2 Die dem Hof zugewandte Eingangsseite des Schlosses.

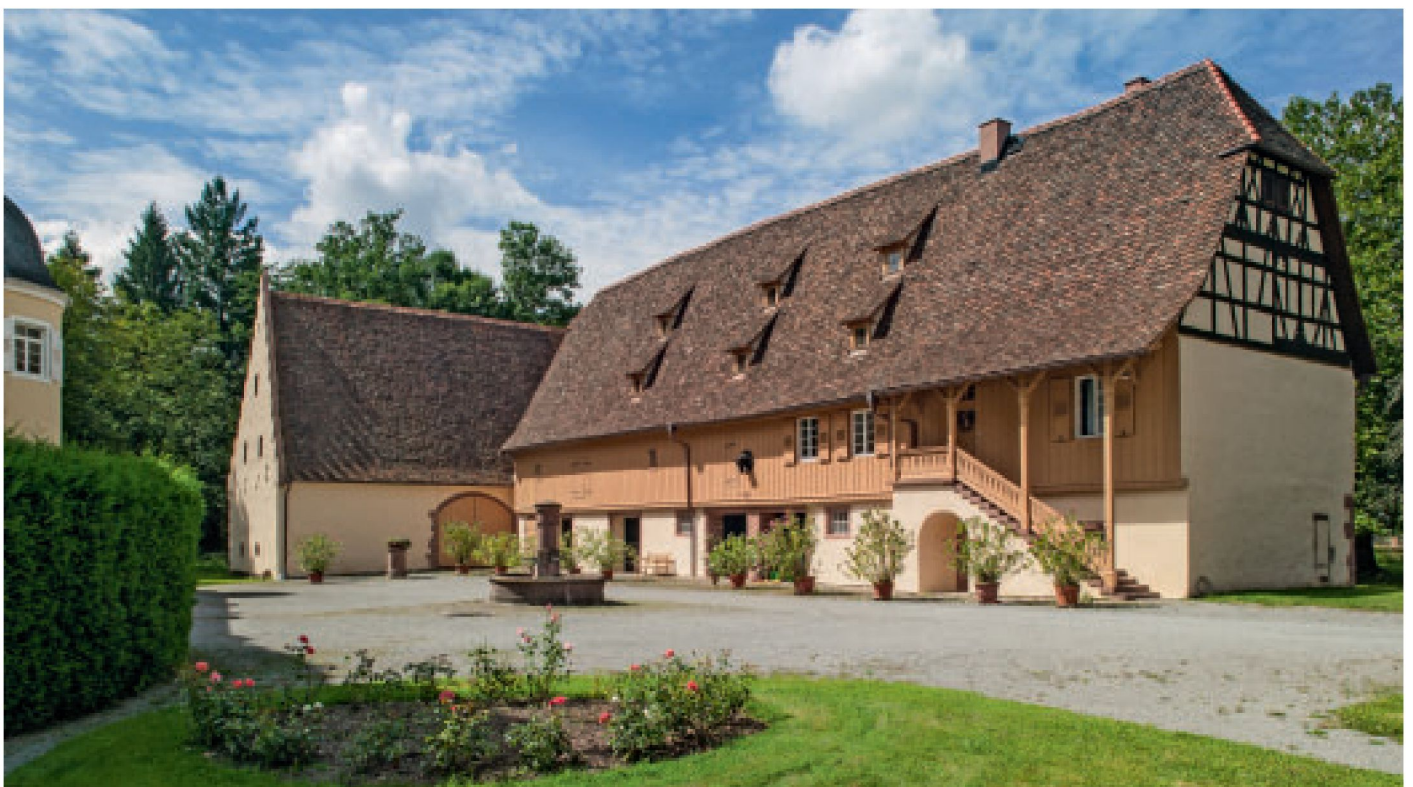
3 Blick auf die Scheune und die Meierei.

malige Stall, die so genannte Meierei. Auf der Südseite wird der Hof von der Zehntscheuer, die auch als Kelter gedient hat, eingefasst (Abb. 3). Die gesamte Anlage ist ein Kulturdenkmal von besonderer Bedeutung.

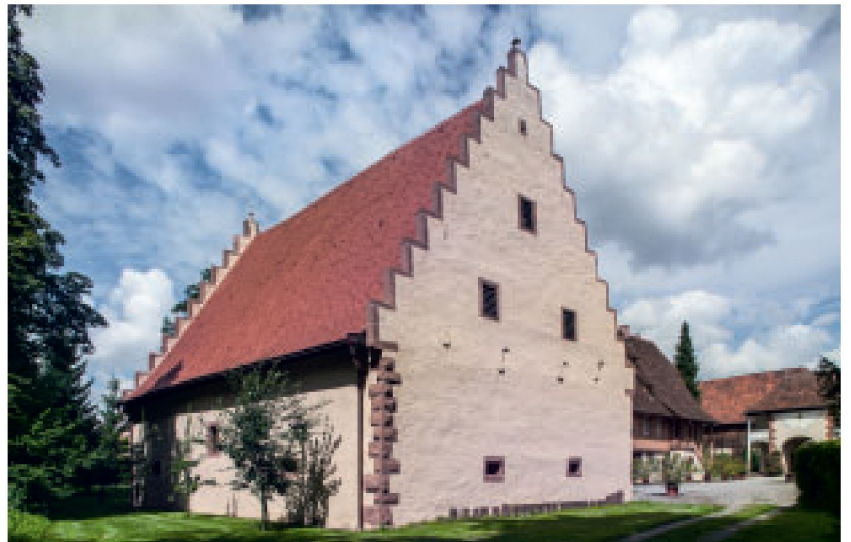
4 Süd- und Ostseite der Scheune.

Die massiv aus Bruchsteinen errichtete, verputzte Zehntscheune/Kelter mit steilem Satteldach wird im Osten und Westen durch ihre beiden Staffelgiebel bestimmt (Abb. 4). Eine Sandsteinquaderung betont die Ecken des Bauwerks. Drei Seiten des Gebäudes weisen nur wenige und relativ kleine, meist mit einem Sandsteingewände versehene Öffnungen auf – darunter auch zwei wohl wiederverwendete Schießscharten. Dagegen befindet sich auf der dem Hof zugewandten Front das große Scheunentor (Abb. 5). Im Inneren hat sich die ursprüngliche mehrgeschossige Holzkonstruktion des 16. Jahrhunderts, wie sie typisch ist für eine Scheune, erhalten und kann noch heute ungestört erlebt werden.

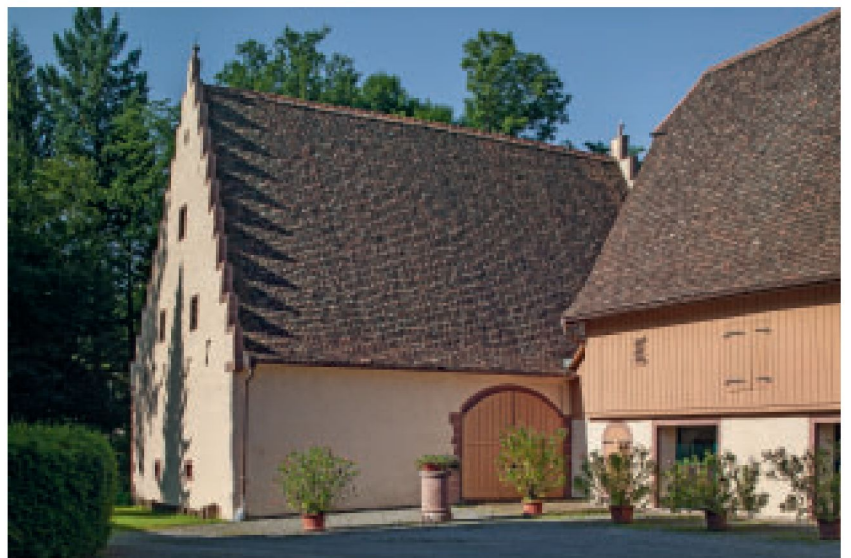
5 Hofseite der Scheune mit dem großen Tor.

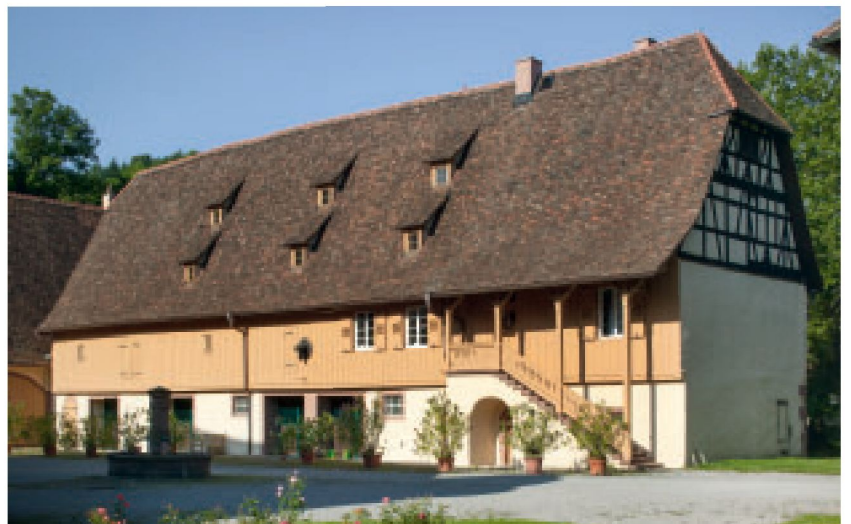
6 Die Meierei vom Hof aus gesehen.

änderungen. Auf dem massiv gemauerten Erdgeschoss wurde das Obergeschoss in Fachwerk errichtet (Abb. 6). An der dem Park zugewandten rückwärtigen Fassade lassen die wechselnden Holzkonstruktionen, die unterschiedlichen Profilierungen des Traufgesimses sowie die verschiedenen Fensterformate auf mehrere Bauabschnitte schließen (Abb. 7). Auf eine bauhistorische Unter-

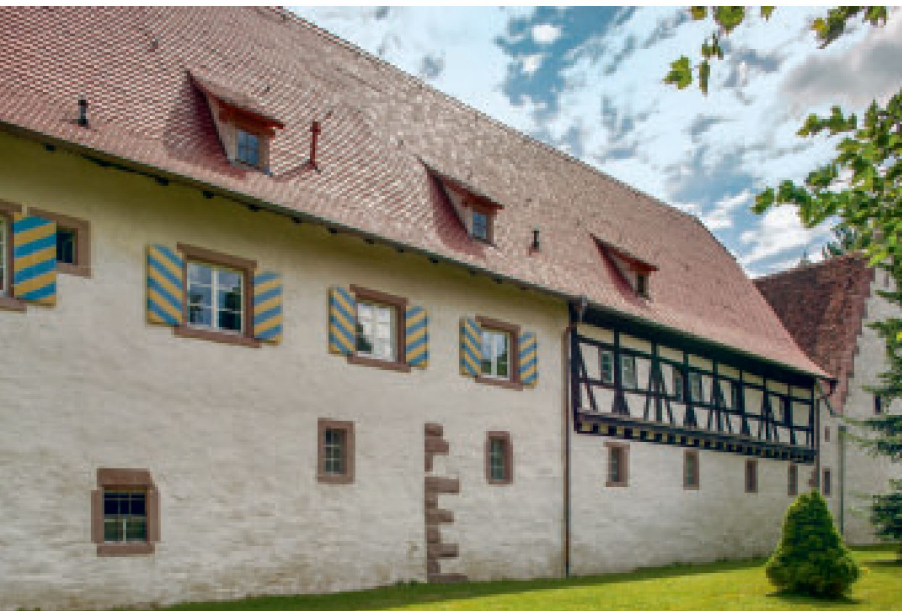
7 Die rückwärtige Westseite der Meierei. Im Hintergrund ist der westliche Giebel der Scheune zu erkennen.

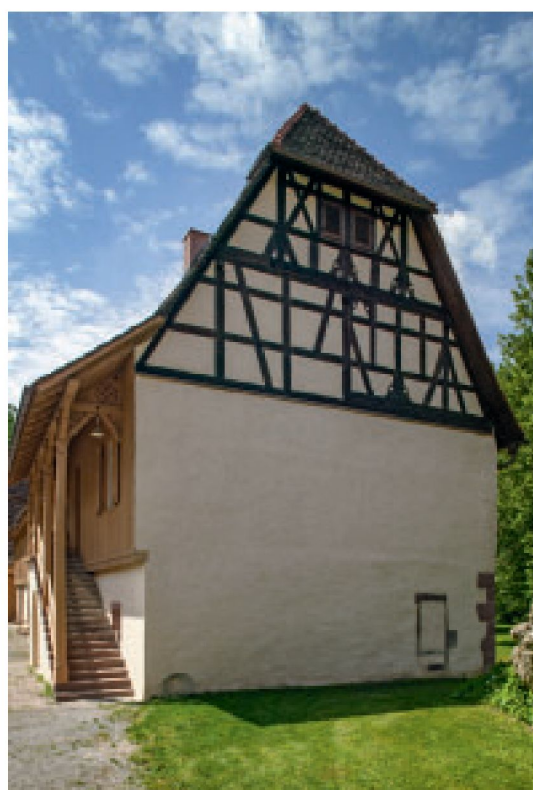
8 Nordgiebel der Meierei.

suchung oder eine dendrochronologische Untersuchung verzichtete man jedoch zum jetzigen Zeitpunkt, da an dem Gebäude keine größeren Eingriffe vorgenommen wurden und der historische Bestand jederzeit gut erreichbar für eine nähere wissenschaftliche Beschäftigung offen liegt (Abb. 8).

An der Nordfassade ließ das Fachwerkgefüge spätere Eingriffe wie vergrößerte oder zugesetzte Fenster- und Türöffnungen deutlich erkennen. Andere Spuren an Holz und Putz bestätigten das frühere Vorhandensein eines Anbaus an dieser Stelle, wie er unter anderem auf der Ansicht von Autenrieth zu sehen ist. Nach der Reparatur des Bestands entschloss man sich, auch diese Fachwerkfassade sichtbar zu belassen. Die in jüngerer Zeit eingebrochenen Öffnungen wurden wieder geschlossen und statisch nachteilige oder optisch störende Fehlstellen im Fachwerk ergänzt (vgl. Abb. 8).

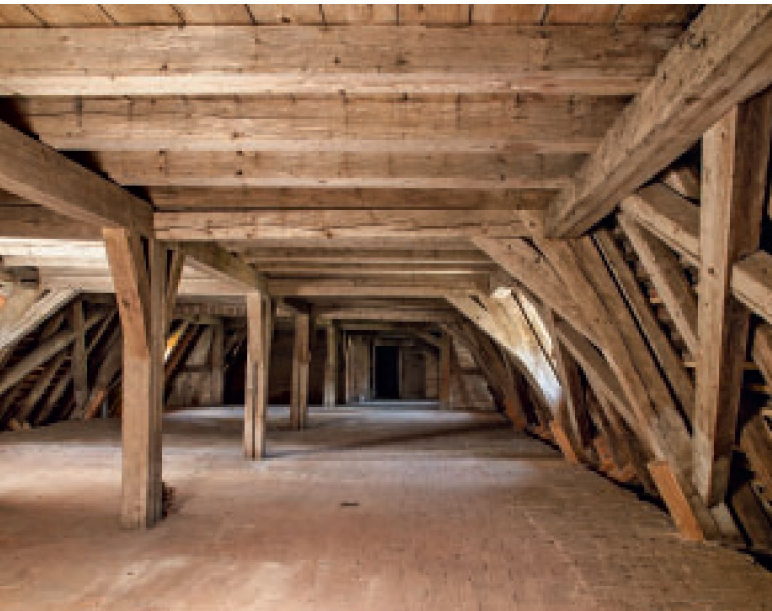
9 Dachstuhl der Meierei.

Die Meierei zeigte ein wesentlich umfangreicheres Schadensbild. Die Holzkonstruktion des Gebäudes wies vor allem statische Probleme auf. Die in einem ersten Schritt durchgeführte zimmermannsmäßige Reparatur von Schäden erbrachte leider nicht wie erhofft deren Lösung (Abb. 9; 10). Eine zusätzliche statische Ertüchtigung war vonnöten. Dafür wurde in den wenigen Bereichen, in denen dies dringend erforderlich war, eine zusätzliche Stahlkonstruktion zur Unterstützung des Holztragwerks eingebracht. Nach intensiven Überlegungen und Diskussionen aller Beteiligten erwies sich dieses materialfremde Vorgehen als für den Bau am verträglichsten, da es mit den kleinsten Eingriffen und der geringsten optischen Beeinträchtigung verbunden ist.

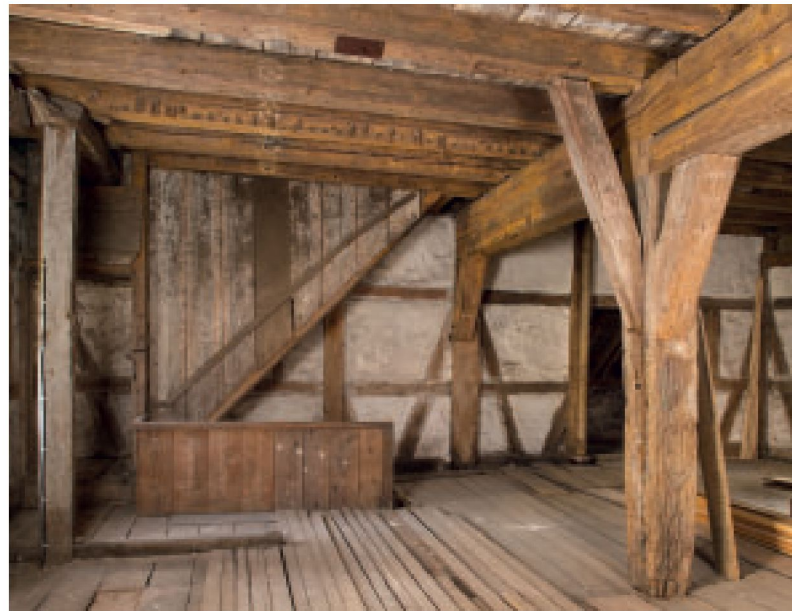
10 Meierei, erstes Dachgeschoss mit Blick auf die Treppe ins zweite.

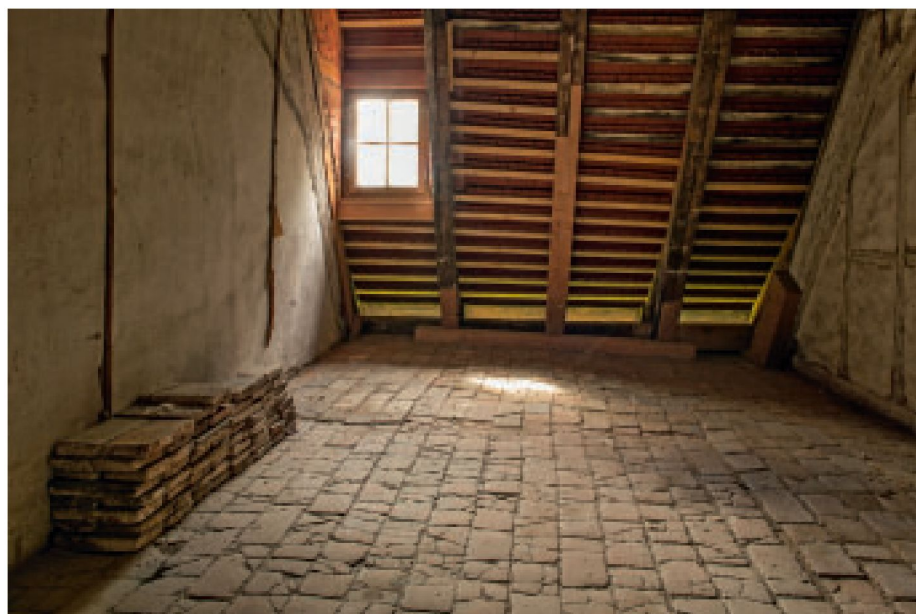
11 Meierei, Raum im Dachgeschoss mit Tonplattenboden im Dachstuhl.

platten, welche die Böden wie in Lagerbereichen von Scheunen auch andernorts bedeckten, sehr behutsam aufgenommen, um die darunter liegenden schadhafte Holz balken reparieren zu können. Nach den Eingriffen wurden die Plättchen wieder sorgfältig an ihrem angestammten Platz verlegt (Abb. 11).
