Das Badhaus im Schwetzingener Schlossgarten

Die Restaurierung des Gebäudes, seiner Innenräume und Ausstattungen

Von den Besuchern des Schlossgartens mit Ungeduld erwartet, konnte im Juli 2006 die Restaurierung des Badhauses abgeschlossen werden. Gravierende Schäden an den Dächern haben über längere Zeit zu Folgeschäden am Holzwerk von Konstruktion und Ausstattung geführt. Von 1999 bis 2002 wurden deshalb die Dächer und die Fassaden instand gesetzt. In einem zweiten Ausführungsabschnitt erfolgte seit 2005 die Restaurierung der Innenräume und der Raumausstattung.

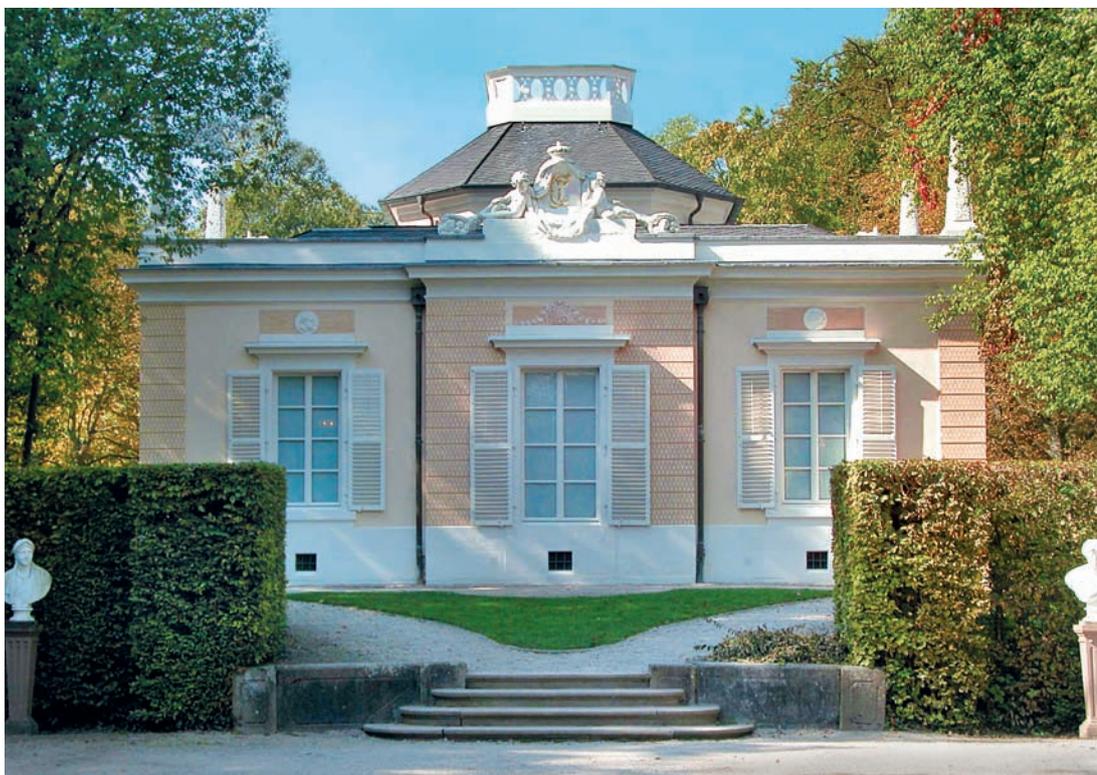
1 Ostfassade nach der Restaurierung. Das mittlere Wandfeld tritt risalitartig etwas hervor, auf der Attika darüber ein plastischer Aufbau eines von Putten flankierten Ovalschilds mit Mantel- drapierung, Monogramm CT und Kurhut. Darüber Tambour mit Bekrönung.

Vor der Fassadenrestaurierung waren die Putzflächen hellgrün und die Natursteine rot gefasst. Da die Farbstiche von Anton Graff eine Farbgebung in zartem Ocker zeigen, die Farbe 1933 als blasszart Ockergelb beschrieben wird und ältere Fotos und restauratorische Untersuchungen die Darstellung Graffs bestätigen, hat man die Farbgebung der Fassaden entsprechend geändert. Anhand älterer Fotos wurden die Tropfendekorationen der Lisenen gefasst und die Bilder der Nymphen rekonstruiert. Nachdem sich die Aus-

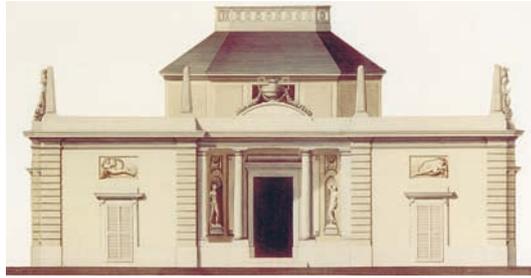
2 Frontseiten des Badhauses mit Bekrönung des Tambours. Stich von Anton Graff, 1799.

Auf seinen Stichen bildet Graff 1799 eine balustradenartige Bekrönung des Tambours ab und zeichnet in den Schnitten eine auf den Abstufungen aufgesetzte Holzkonstruktion. In der Zeit von 1825 bis 1828 entstandene Abbildungen des

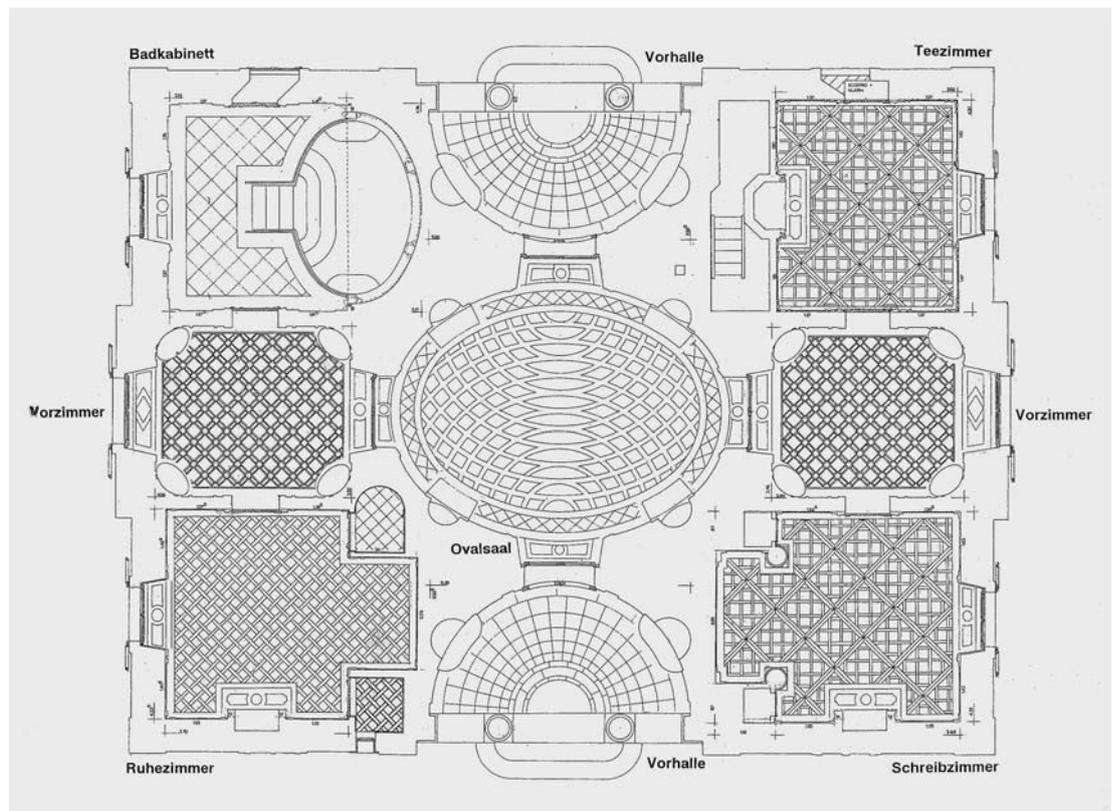
3 Grundriss mit Fußbodenmuster.

Der Grundriss des rechteckigen, eingeschossigen Gebäudes ist streng symmetrisch gegliedert. Das Zentrum bildet der von Süden und Norden über halbrunde Vorhallen von außen erschlossene Ovalsaal. Daran schließen zu beiden Seiten Vorzimmer an. Vom westlichen Vorzimmer aus sind das Ruhezimmer und das Badkabinett und vom östlichen aus das Schreib- und das Teezimmer zugänglich. Eine ebenso strenge Symmetrie ist der Gliederung des kubischen Baukörpers und der Fassadengestaltung unterlegt.

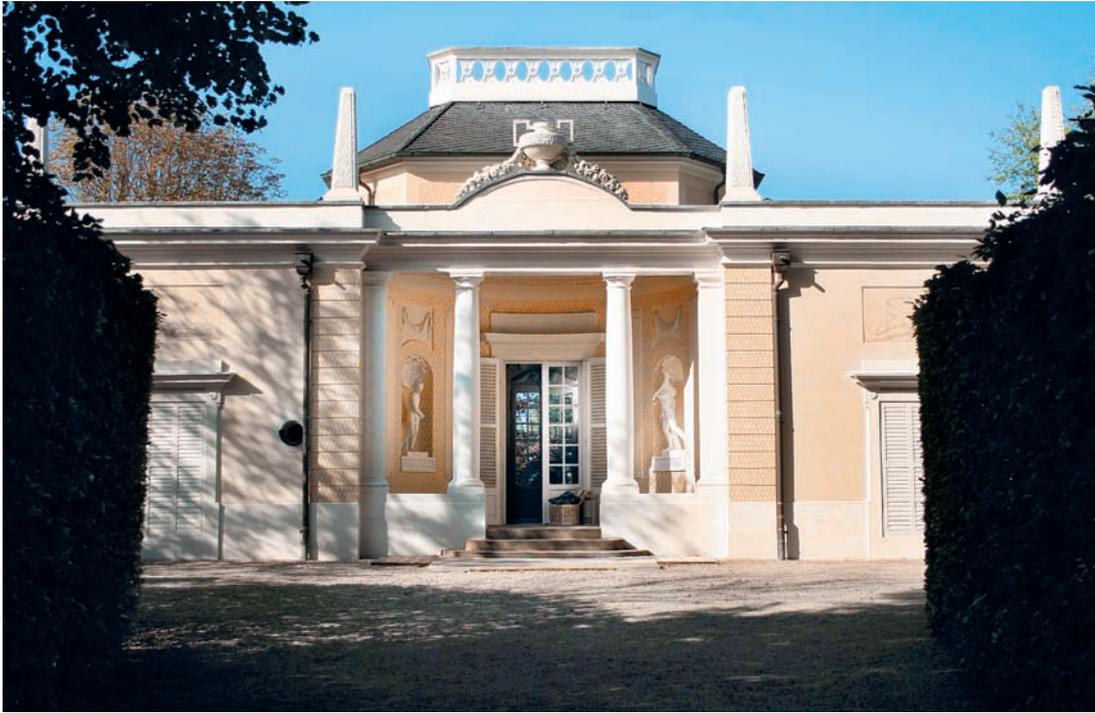
4 Zur Nordfassade identische Südfassade mit Vorhalle und Tambour mit Bekrönung nach der Restaurierung.

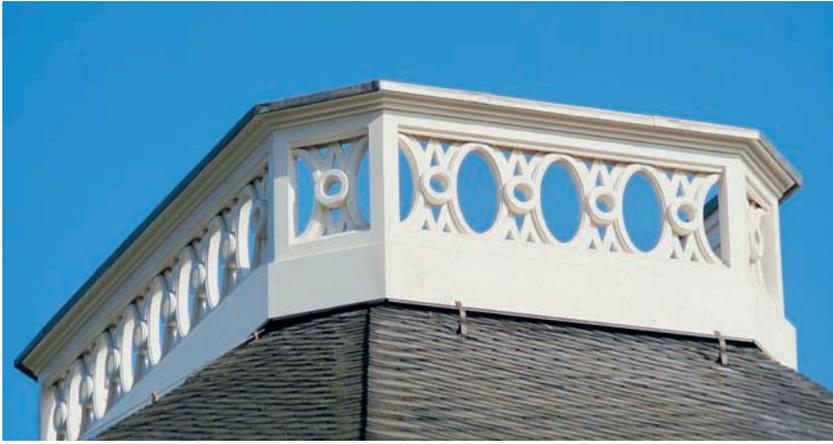
6 Anhand der Befunde und Stiche von Anton Graff rekonstruierte Bekrönung des Tambours.

Badhauses zeigen schon die Form des unfertig wirkenden Tambourdaches, wie sie bis 2005 vorhanden war. Die bei der Instandsetzung des Tambours erforderlichen Freilegungen boten die Gelegenheit, die Tambourkrone zu untersuchen. Schon vor längerer Zeit müssen die Abheilungen an den Kranzpfetten des Firstes erfolgt sein. Bis auf ein 3,60 m langes Balkenstück blieben von der Abstufung des Firstes keine Originalhölzer erhalten. An der Flanke dieses von der unteren Stufe stammenden Balkens sind in gleichen Abständen Löcher gebohrt, die als Befestigungspunkte einer Konstruktion gedient haben können. Bei Graffs Darstellungen fallen im Vergleich zu den neuen Maßaufnahmen die Maßgenauigkeit und die präzise dargestellten, in allen Einzelheiten dem Bestand entsprechenden Details auf. Graffs Dachbekrönung passt genau auf die vorhandene Konstruktion. Sie setzt durch die übereinstimmende Dachneigung und Seitenlänge so

am Stufenbalken an, dass die vorgefundenen Bohrungen für die Befestigung der Balustrade in Frage kommen. Die Beobachtungen am Bestand und die Darstellungen zu Beginn des 19. Jahrhunderts lassen darauf schließen, dass die Bekrönung schadhaft geworden und Anfang des 19. Jahrhunderts entfernt worden war.

Anhand von Graffs Stichen und dem Bestand war es möglich, eine Rekonstruktion der Bekrönung zu entwickeln. Graff hat eine aus gleichen Modulen zusammengefügte Gliederung dargestellt. Die einzelnen Module bestehen aus zwei durch einen kleineren Kreis verbundenen Ovalen. Beim Zeichnen der Rekonstruktion ergab sich, dass alle Module die gleiche Breite haben und maßlich exakt auf den gestuften Balken des Tambours passen. Die Ecken des Oktogons bestehen aus je einem Modul, die Stirnseiten aus vier Modulen und die Längsseiten aus acht.

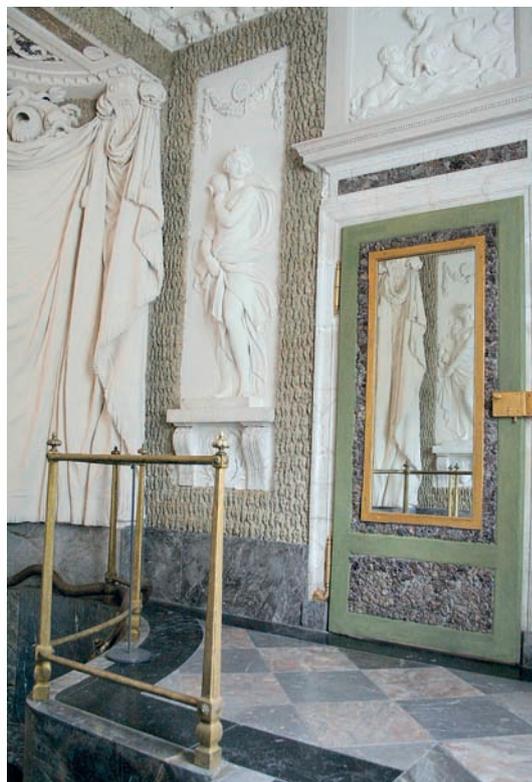
7 Badkabinett. Links Stuckdrapierung über der großen Wanne, vergoldetes Geländer der Wanne, Halbreiefs mit Nymphen von stuckiertem Tropfenmuster eingefasst, Tür mit Spiegel und Edelsteinen in den Füllungen, darüber stuckierte Supraporte.

Im reichhaltig mit Stuckaturen ausgestatteten Badkabinett ergänzte man an den acht Halbreiefs Schadstellen, die Figuren aber blieben, von einzelnen Retuschen abgesehen, stucksichtig erhalten. Regenwasser hatte die Oberflächen der Stuckdrapierung hinter der Wanne braun verfärbt. Dadurch war nach der Restaurierung eine weiße Überfassung erforderlich. Über die Türrahmen des Badkabinetts schrieb Leger 1828, sie wären wie mit dünnem Moos bewachsen. Da Untersuchung unter einem grauen Ölfarbanstrich ein helles Grün mit Einstreuungen von Glimmer bestätigten, konnte die Originalfarbe freigelegt und restauriert werden.

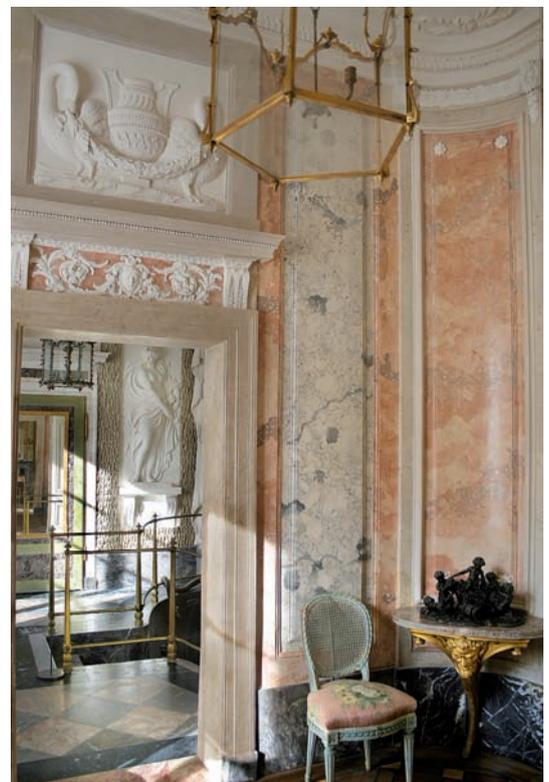
8 Vorzimmer mit Stuckmarmor und Stuckdekorationen. Blick durch die geöffnete Tür ins Badkabinett.

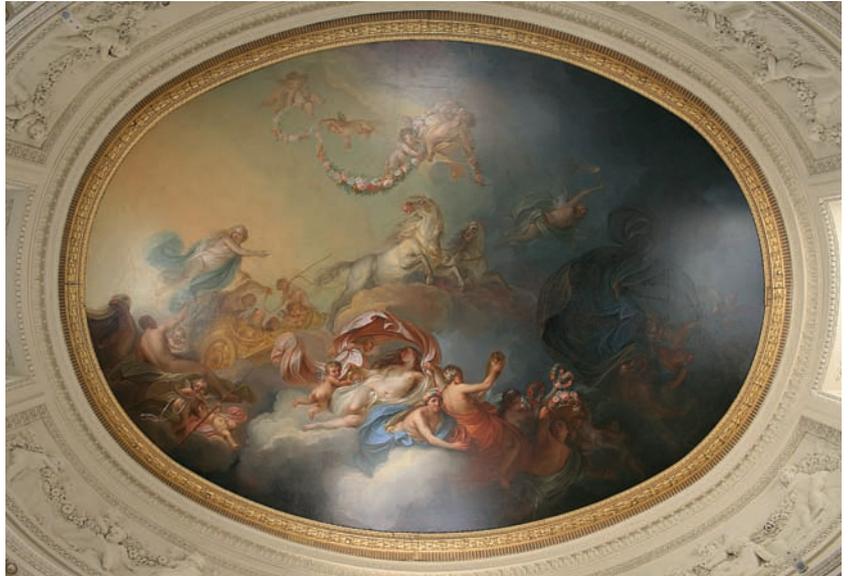
Die Bildleinwand ist unter den Deckenbalken des Tambours auf einen Spannrahmen aufgezogen, der mit verkeilten Bolzen befestigt und seitlich an ein umlaufendes Tragholz angeschraubt ist. In der Bildmitte fanden sich stärkste Schäden mit Rissbildungen und Ablösungen der Malschicht sowie der Doublierung durch Regenwasser. Daneben

9 Deckengemälde nach der Restaurierung mit dem Motiv Aurora und die fliehende Nacht.

verursachte eine frühere Restaurierung Beschädigungen an der Malschicht. Damals wurde das Bild abgenommen und rückseitig mit Leinwand doubliert. Durch Knicken der Leinwand entstanden schwarze Striemen, Knitterfalten und Ablösungen, die gekittet und überstrichen waren. Nach gründlicher Trockenreinigung konnte man von unten die Ablösungen von der Bildleinwand verkleben. Zum Ausgleich der verschiedenen Dehnungen der Leinwände wurde die Oberseite während der Ausführung mit einer Sandschicht belastet. Nach Entfernen des Sandes und nochmaliger Reinigung legte man auf der Bildrückseite eine Schutzlage aus Seidenpapier auf und baute zwischen den Balken eine Wärmedämmung aus Holzfaserplatten ein.

Bei der anschließenden Freilegung und Abnahme der verbräunten Firnissschichten kam ein Bild mit leuchtenden Farben und von überragender Qualität zum Vorschein. Anschließend wurden Fehlstellen mit Ergänzungsmasse ausgeglichen und Vorretuschen durch Vorlegen der farblich zu ergänzenden Stellen mit lichteichten Aquarell- und Gouachefarben vorgenommen. Nach Auftrag des Firnisüberzugs führte die Restauratorin noch Schlussretuschen mit gelösten Harzölfarben durch.

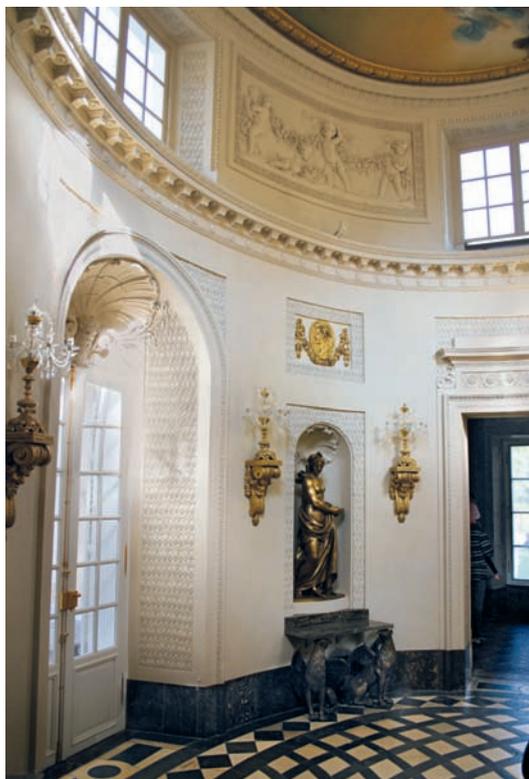
10 Ovalsaal. Intarsienboden aus Kalkstein, Wände mit Stuckdekor, vergoldete Steinfiguren in Nischen, darunter Marmorischplatten mit vergoldeten Greifen, im oberen Wandfeld Stuckreliefs mit Kinderszenen und darüber das Deckengemälde.

Zuletzt hatten die Wände des Ovalsals einen grünlichen Anstrich. Anhand der restauratorischen Befunduntersuchung sowie der kolorierten Stiche Graffs gilt eine ockerfarbene Fassung von Wänden, Gliederung und Reliefs als gesichert. Entsprechend wurde die Fläche gefasst. Dagegen beließ man die farbliche Fassung der in den 1950er Jahren neu eingebauten Decke im Schreibzimmer.

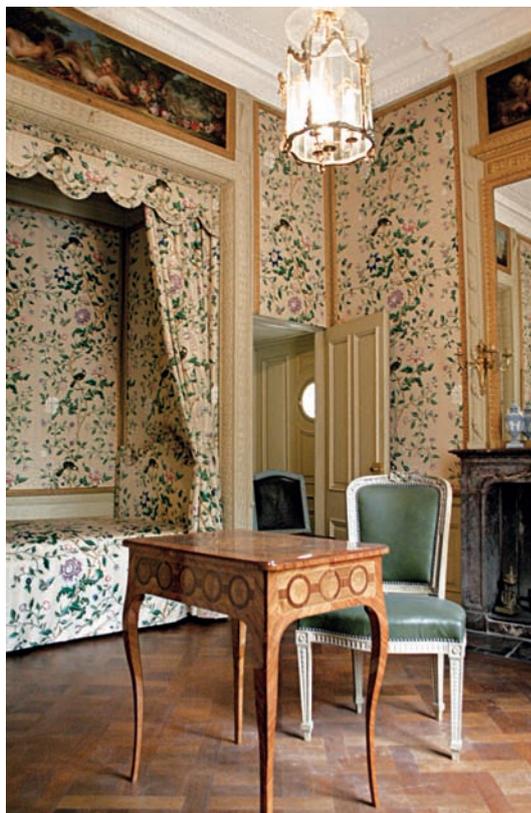
11 Ruhezimmer mit wiederhergestellter Seidentapete. Links Bettnische und Retirade.

Dank einer Wiederherstellung der Seidentapete im Ruhezimmer mit bunten Ranken, Blumen und Vögeln auf gelblichem Grund erhielt das Badhaus wieder ein wesentliches Element seiner Ausstattung. Schadhaft geworden, entfernte man 1979 die ursprüngliche Tapete, verbrachte sie ins Magazin und ersetzte sie damals durch eine grüne Stoffbespannung.

Um bei der Rekonstruktion durch eine Dresdener Seidenmanufaktur ein in allen Einzelheiten dem Original entsprechendes Bild zu erreichen, wurde ein intakter Rapport des Originals mit einem

Flachbettscanner für den Druck übertragen. Die ursprünglichen Farbwerte ließen sich von abgedeckten, nicht verblassten Bereichen des Vorbilds übernehmen. Dem Fadenbild und der Fadenstruktur des Originals entsprechend wurde die Seide mit 100 % Naturseide gewebt. Über einem Moltongewebe, das eine hinterlüftete, mit säurefreiem Seidenpapier kaschierte Nesselunterspannung hat, spannte man die bedruckte Seide auf. Für den Fenstervorhang und den Bezug der Bettstatt wurde das gleiche Material verwendet, nachdem im Inventar von 1775 angegeben ist, dass die „Vorhänck mit Kränz und couvert von gelbem pequem wie die Tapet“ sind und 1892 ein „mit diesere Tapete garnierter Alcove“ und die „Bettstelle mit Garnitur von gleichem Stoffe“ erwähnt werden.

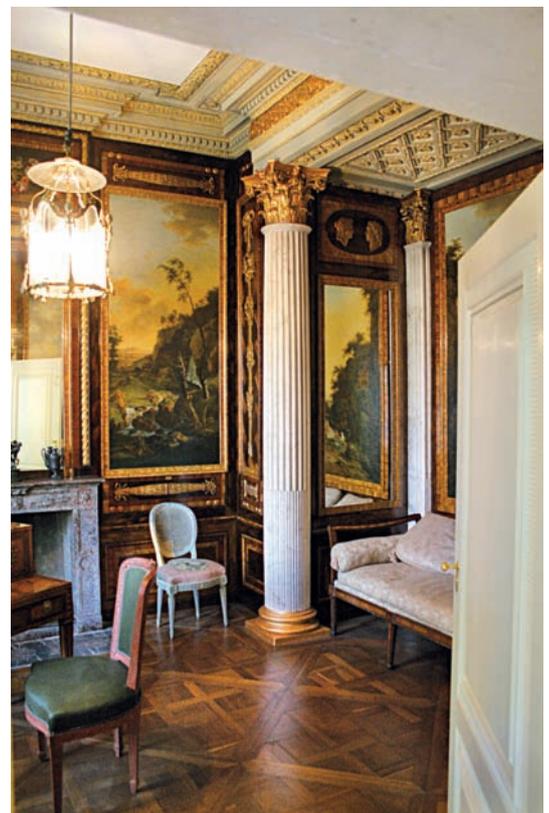
12 Schreibzimmer mit Vertäfelungen und Gemälden, Marmorsäulen des Alkovens mit vergoldeten Kapitellen.
