Höllstein (Krs. Lörrach)  
 Ev. Kirche St. Margaretha  
 Plan der Notgrabung

# Die karolingische Kirche in Höllstein (Krs. Lörrach)

Ein Untersuchungsbefund

Von Karl List, Freiburg

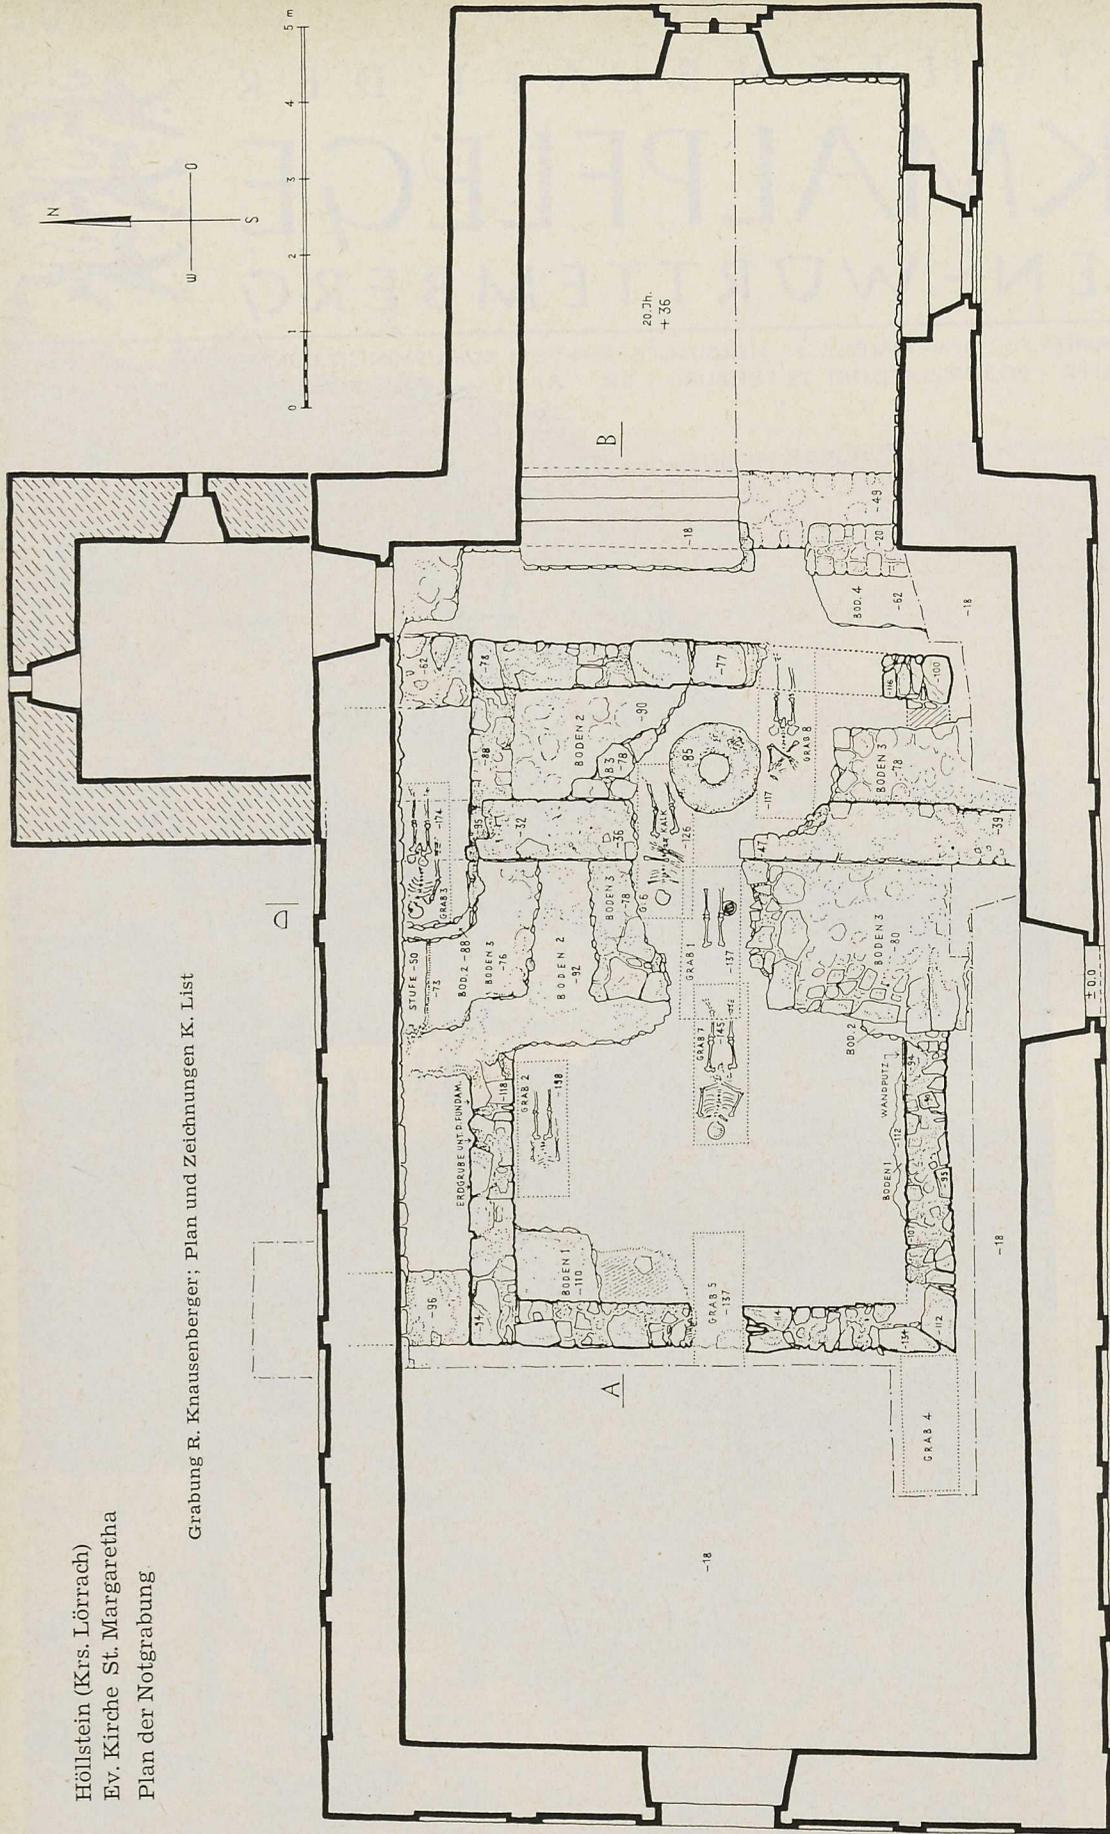
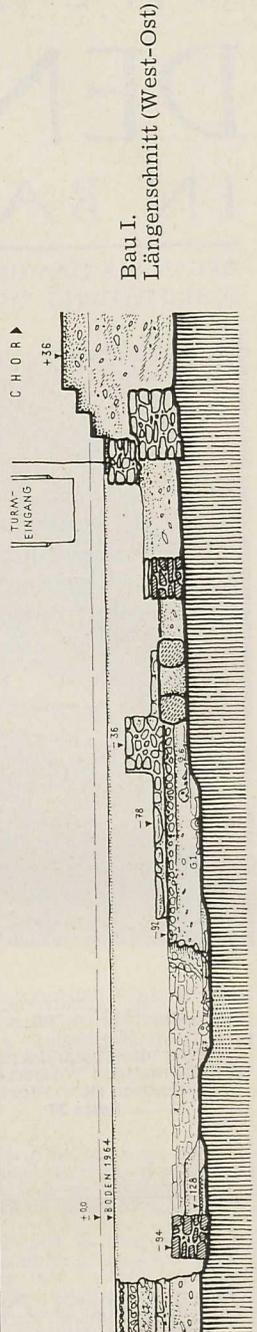
Grabung R. Knausenberger; Plan und Zeichnungen K. List

Das Fundament eines ersten Steinbaues wurde bis auf geringe Ausbrüche vollständig gesichert. Es handelt sich um einen Rechtecksaal ohne Apsis oder eingezogenen Chor, doch ist die Zuordnung des späteren romanischen Kirchenbaues zu ihm eindeutig (Planabb.). Das Lichtmaß des Baues beträgt ca. 5,10 m auf 7,95 m, die Mauerstärke ist ca. 0,58 m (2 Fuß röm.). Die Steine sind unbehaute Sandsteinschroppen und Rundkiesel in lehmigen Mörtel versetzt. An den Ecken finden sich jeweils kräftigere Steine (Abb.). Das Mauerwerk ist vergleichbar mit dem, das sich in St. Peter I zu Basel fand (Sennhauser). Es entspricht diesem sowohl in der Mauerstärke (Chor) als auch in der Mauertechnik und Struktur<sup>2</sup>. Das erste Bodenniveau unserer kleinen Höllsteiner Kirche ist mehrfach gesichert, dazu ist auch ein Stück aufgehenden Wandputzes an der Südseite festgestellt (Planabb.). Bei dem Fehlen eines Altarhauses durfte man am Charakter des Baues als Kirche noch einige Zweifel hegen. Es galt daher, möglichst die Stellung des Altares zu ermitteln.

Leider wurde von ihm keine Spur gefunden. Dafür befand sich an der Stelle dieses ersten Altares der Fundamentblock einer später gesetzten Taufanlage (Abb.). Durch diesen und durch spätere Gräber ist der Boden bis unter das Niveau des gesuchten Altarfundaments beseitigt worden. Den Charakter des Baues I als Kirche bestätigen aber die von R. Knausenberger reichlich geborgenen bemalten Putzstücke. Sie fanden sich alle innerhalb der Mauern des Baues I und dürften daher weder vor diesen, noch später zu datieren sein. Dieser älteste Kirchenraum war also farbig behandelt. Die Farben Gelb, Rot, Schwarz, Grau und ein aufgelegtes Weiß zeugen davon. Auch auf gegenständliche Malerei lassen diese Fundstücke schließen. Zu diesem ersten Bau gehören mit einiger Sicherheit noch die Gräber Nr. 1, 2 und 3 (Plan).

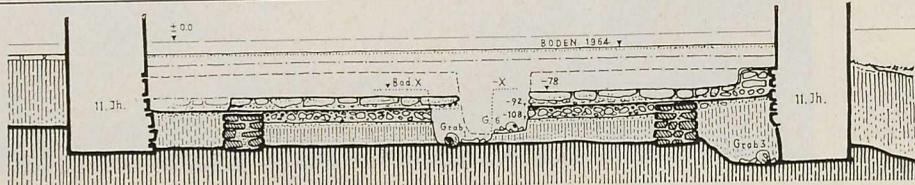
Bau I.  
 Längenschnitt (West-Ost)

Bau I. Querschnitt (Süd-Nord)

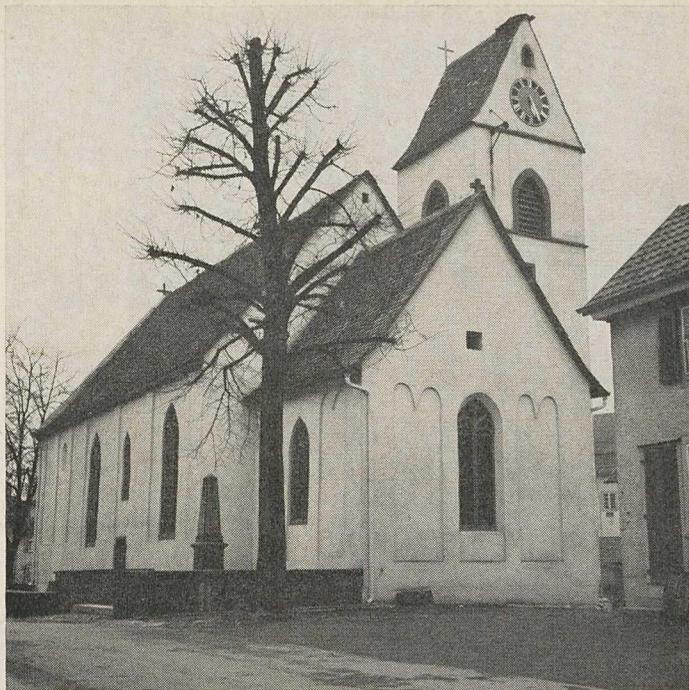
1. Befunde für eine vorkirchliche Benutzung des Platzes.
2. Eine erste Steinkirche (zeitlich 9. bis 11. Jh.).
3. Die heute noch bestehende frühromanische Kirche (Mitte 11. Jh.).

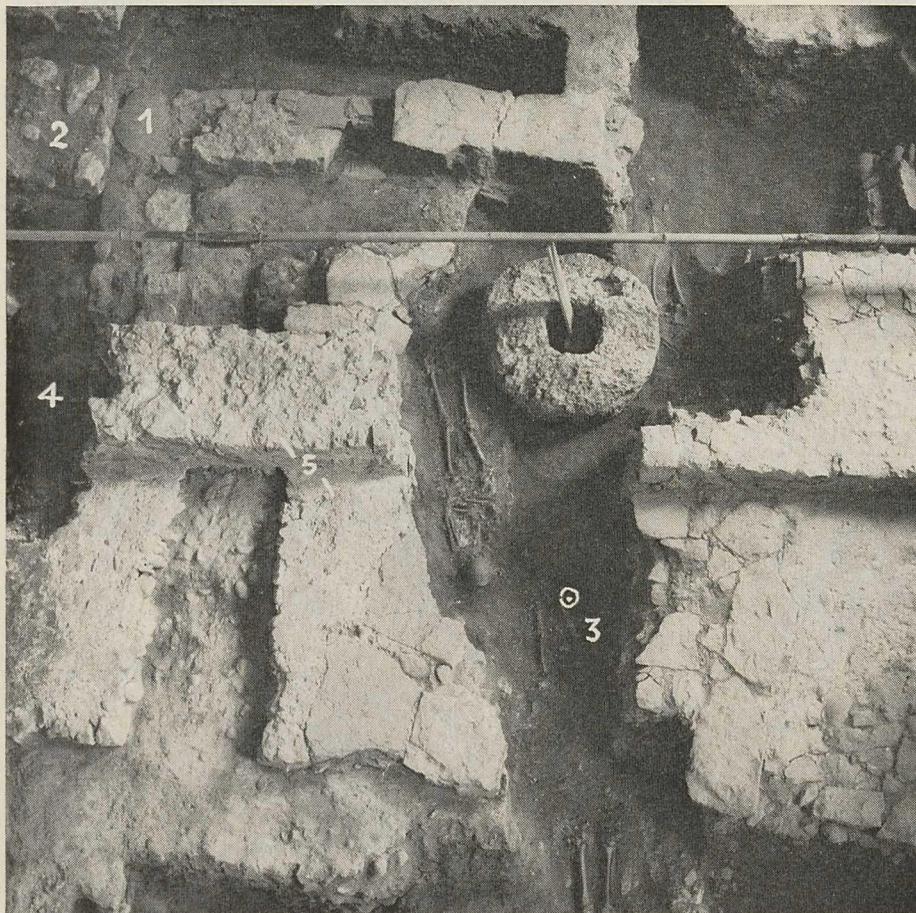
Höllstein (Krs. Lörrach)  
Ev. Kirche St. Margaretha

oben  
heutiger Kirchenbau  
von Südosten

unten  
Grabung (Teilausschnitt)  
1 Bau I. Nordostecke  
2 Fundament des nördl. Anbaues  
3 Grab 1  
4 Grab 3  
5 Schranke mit Boden II/2

Eine Erweiterung erfuhr der Bau I durch einen Anbau, der die Kirche auf der Nordseite in ganzer Länge verbreiterte. Die Fundamentansätze dieses Erweiterungsteiles wurden an der Nordost- und Nordwestecke freigelegt (Plan und Abb.). Diese Mauern waren breiter als die des Ursprungsbaues (3 Fuß). Eine Deutung dieser Maueransätze als Stützpfeiler des Ursprungsbaues scheidet aus, denn eine dann notwendige Verzahnung war nicht festzustellen. Eine Sondierung außerhalb des heutigen Baues ergab jedoch keine Fortführung der gefundenen Mauerstücke, was aber leicht erklärlich ist, denn der Neubau des Baues II und die Benutzung des Außengeländes als Friedhof haben alle Spuren beseitigt.

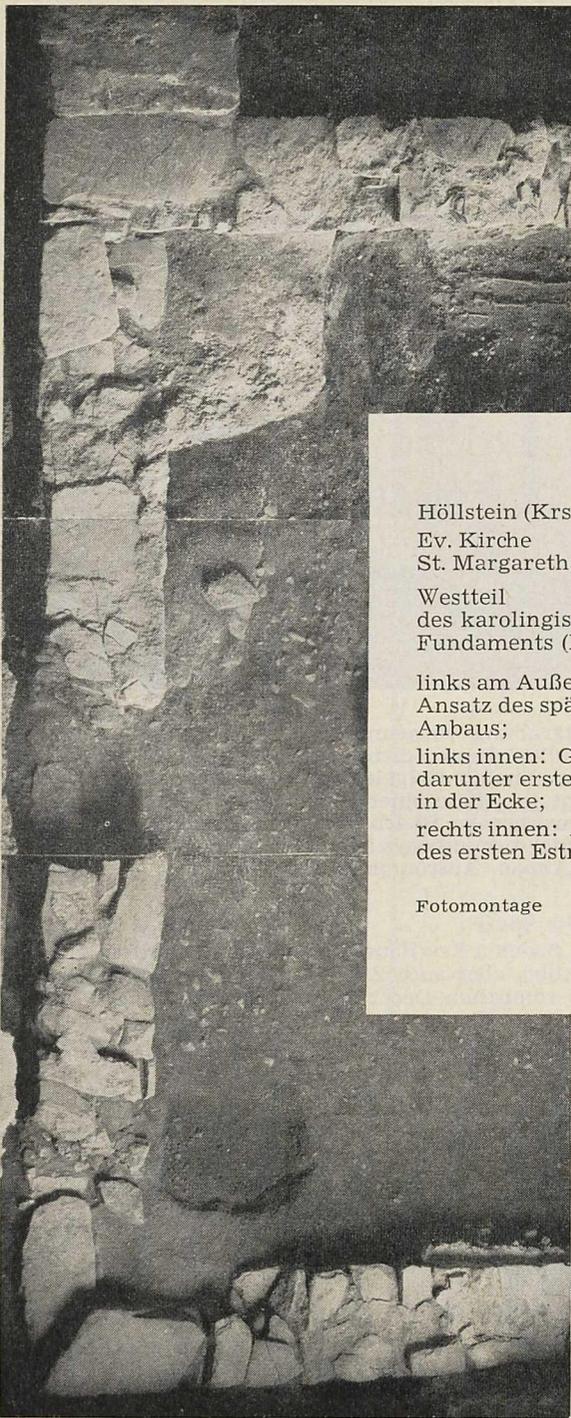
Höllstein (Krs. Lörrach)  
 Ev. Kirche  
 St. Margaretha  
 Westteil  
 des karolingischen  
 Fundaments (Bau I)  
 links am Außeneck:  
 Ansatz des späteren  
 Anbaus;  
 links innen: Grab 2,  
 darunter erster Estrich  
 in der Ecke;  
 rechts innen: Ansatz  
 des ersten Estrichs

Fotomontage

Der älteste Boden von Bau I war noch erhalten in der Nordwestecke, an der westlichen Südseite und im Anschnitt neben den Gräbern Nr. 1 und Nr. 6 (Abb.) (Höhe: — 108, — 112). Ein zweiter Boden dieses ersten Baues (I/2) wurde innerhalb der Fundamentmauern als Estrich über einer Packlage aus vorwiegend Flußkieseln im nordöstlichen Viertel der Kirche freigelegt (Abb.) (Höhe: — 92). Dieser Boden ist aber später nach Süden und Norden über die abgebrochenen Mauern des Baues I hinweggezogen worden, doch enthält er unter dieser Fortführung kein gutes Gestück mehr (Abb.). Der Boden diente also auch der neuen Kirche als erster Boden.

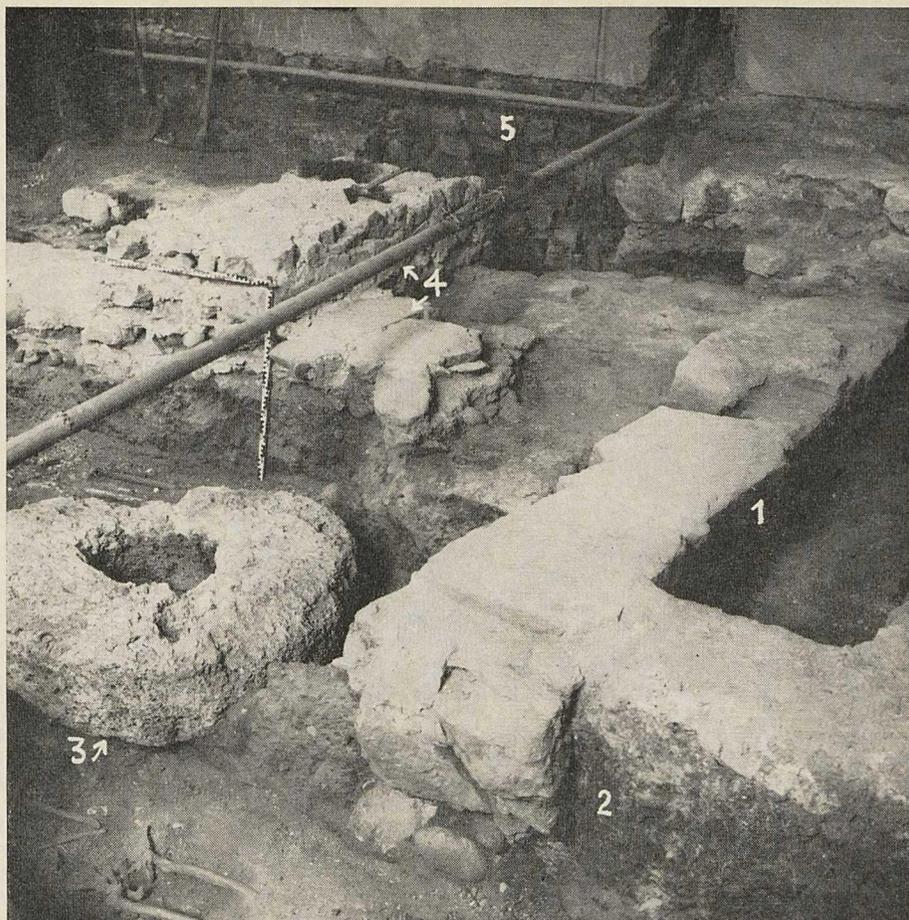
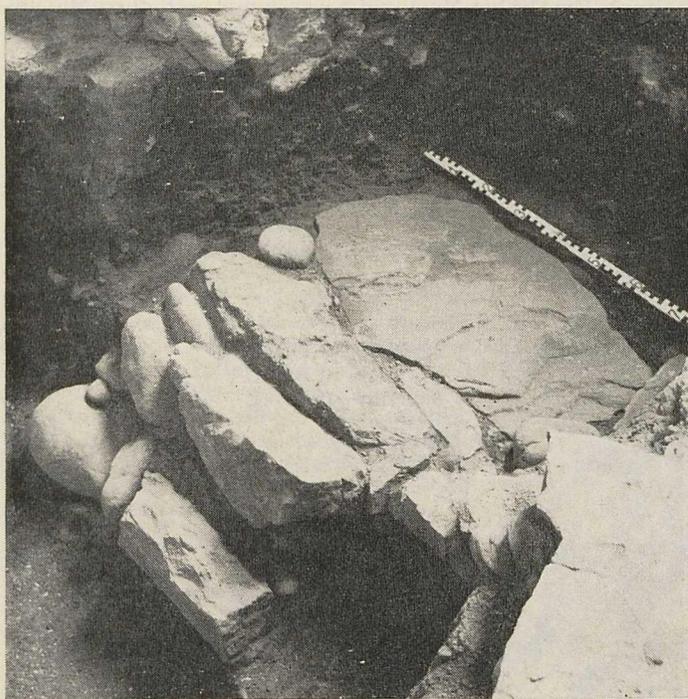
Höllstein (Krs. Lörrach)  
 Ev. Kirche St. Margaretha  
 Notgrabung (Teilausschnitte)

- 1 Bau I. Ostwand
- 2 belassene Erdbrücke (kein Mauerwerk)
- 3 Taufanlage-Fundamentblock (Tuffstein)
- 4 Schranke mit Boden II/2
- 5 Bau II. Nordwand

Bau I. Fundament der Südost-Ecke  
 Aufn. K. List

des Schiffes die Taufanlage, von welcher lediglich das Tuffsteinfundament — aus einem Block bestehend, mit einem 0,40 m im Durchmesser großen Abflußschacht für das geweihte Taufwasser — noch vorhanden ist (Plan). Östlich hiervon, unter dem Triumphbogen, fand sich eine höhere Stufe oder Mauer — zur Hälfte auf dem breiteren und tieferen Spannfundament sitzend —, welche die Erdaufschüttung im Altarhaus gegen Westen abhing. Die Stufen, die also hier zum Altarhaus hinaufgeführt haben müssen, konnten in ihrer Ausdehnung nicht mehr ermittelt werden. Der Mauertechnik nach dürfte dieses höherliegende Sanktuarium schon ursprünglich dem Bau II zugehören.

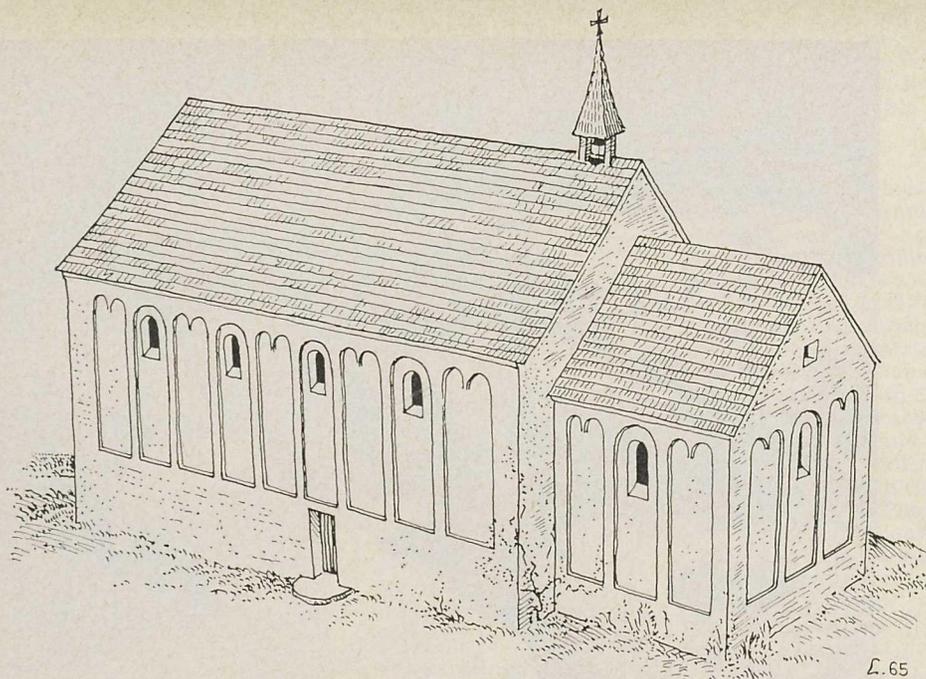
Höllstein (Krs. Lörrach)  
Ev. Kirche St. Margaretha  
Rekonstruktion des Baues II  
(um 1100)

Zeichnung K. List

Der Neubau der Kirche des 11. Jahrhunderts ist in seinen aufgehenden Wänden noch erhalten, eine Beschreibung findet sich bei L. Leonards<sup>3</sup> (Abb.). Der Bau dürfte nach der Mitte des Jahrhunderts entstanden sein. Seine Maße betragen: Schiff im Lichten 8,10 m auf 15,60 m, der eingezogene Chor in der Breite 4,90 m, in der Tiefe 6,10 m. Im Äußeren zeigen die Lisenen mit ihrem Bogenfries die Verwandtschaft mit anderen Bauten des 11. Jahrhunderts (Umkirch, Obergallingen, Spiez u. a.). Diese also noch vor 1100 erbaute Kirche benutzte das Fundament der Ostwand des Baues I als eine Stufe vor dem eingezogenen Chor. Vor dieser Stufe befand sich in der Mitte

Äußerlich besteht der zweite Kirchenbau aus einem rechteckigen Baukörper, einst mit flachgeneigtem (ca. 30 Grad) Satteldach und einem östlich angesetzten Altarhaus. Die ursprüngliche Dachneigung des letzteren ist am Ostgiebel unter dem heute höheren Dach noch ablesbar. Ebenso sieht man dort die typisch romanische Mauerstruktur (Abb.), wie wir sie vom Ostgiebel in Sulzburg und vom dortigen Turm her kennen. Die sehr charakteristische Lisenenbildung mit den abschließenden Doppelbogen, die kleinen Fenster (29/84 cm i. L.), die zum Teil erhalten blieben, bestätigen ebenfalls die Datierung dieser Kirche in die Mitte oder zweite Hälfte des 11. Jahrhunderts. Mit der Aufbringung des Bodens II/2 (— 78) war eine gewisse Umorganisation im Inneren der Kirche vorgenommen worden. Die ältere Taufanlage verschwand, denn die Querschrankenmauer, die mit diesem Steinplattenboden verbunden ist, saß zum Teil auf dem Taufsteinfundament. An den Seitenwänden verbindet sich mit diesem neuen Plattenboden eine Stufe, die vermutlich einst mit Brettern abgedeckt, als Sitzbank diente. Als Trittstufe vor einem Aus- oder Eingang kann diese Stufe dem Befund nach nicht gedient haben, zudem sind aus dem 11. Jahrhundert derartige, die Wände begleitende Steinbänke häufig. Spätere innere Bauzustände, die an einigen Stellen an verschiedenen Böden ablesbar waren, konnten wegen der Geringfügigkeit dieser Spuren nicht weiter verfolgt und eingehender behandelt werden. Der zu gotischer Zeit an die Nordostecke angesetzte Turm zusammen mit den gotischen Fenstern im Schiff und dem steileren Dach des letzteren lassen den Bau heute als wesentlich jünger in Erscheinung treten, als er tatsächlich ist.

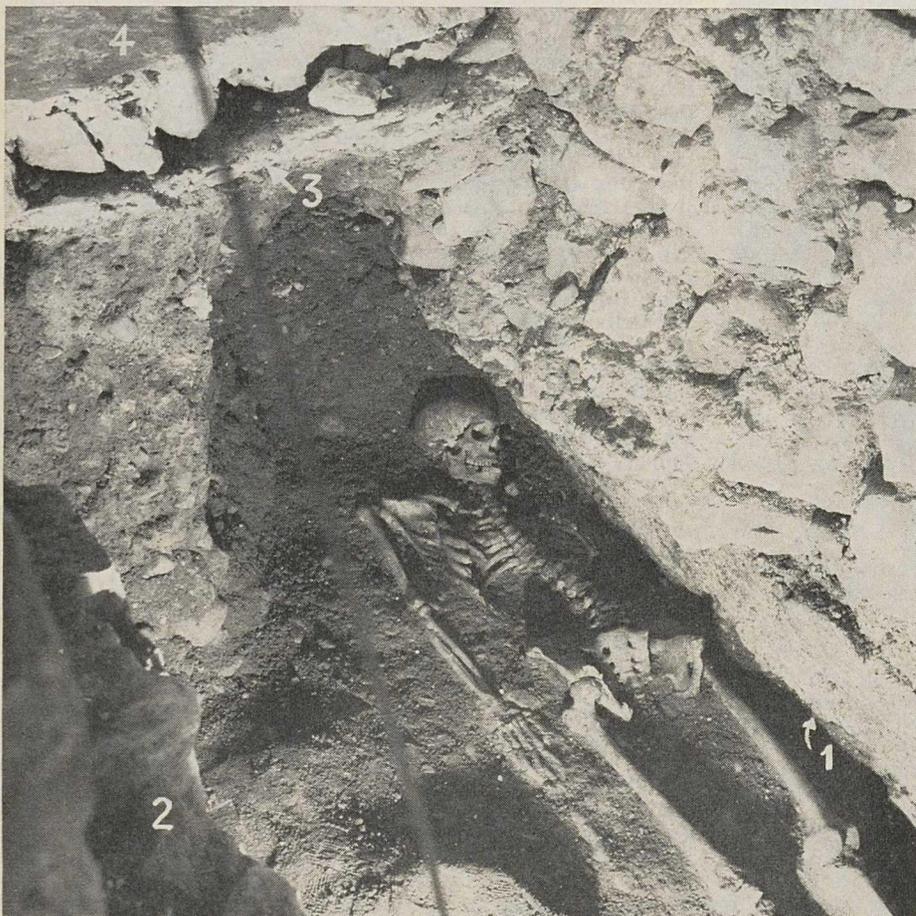
Höllstein (Krs. Lörrach)  
Ev. Kirche St. Margaretha  
Notgrabung

#### Grab 3

- 1 schräge Mörtelfläche, Fundament Bau II
- 2 Fundament Bau I
- 3 Boden I/2
- 4 Boden II/2

Topf aus Grab 1 (links)  
und Topf aus dem Depotfund  
Riehen bei Basel (rechts)

Die Töpfe aus Riehen unterscheiden sich durch größeren festen Standboden und gerundete Topfhäule

Fundstücke  
1—11 Gefäßscherben  
12 Feuersteinschaber

Fragment einer Goldblechverkleidung

ganzen Gefäßes (Abb.). Da es sich um eine Grabbeigabe handelt, ist der Topf für die Datierung des Grabes 1 und damit auch für die Datierung des Baues I von einiger Bedeutung. In unserer Skizze bringen wir zum Vergleich einen Topf aus dem Depotfund von Riehen, der früher als karolingisch angesprochen wurde (ZAK 5/1943, S. 141 und 148), der aber neuerdings von H. R. Sennhauser in das beginnende 11. Jahrhundert datiert wird. Die Riehener Töpfe sind sehr standfest, ihr Bodendurchmesser ist größer als der Durchmesser der Topföffnung. Dagegen ist der Topf aus Höllstein nicht nur mit kleinerer Standfläche versehen; diese ist auch nach außen gewölbt (Wackelboden); jedoch ist es kein Linsenboden mit mittlerer Verdickung. Der Rand des Topfes ist gestraffter und nicht so weichgekehlt wie jene. Das Material ist rötlich-braun und besteht aus einem sandigen, quarzhaltigen Ton. Im oberen Teil sind außen sehr feine, horizontal laufende Linien bemerkbar. Die Wandstärke wechselt zwischen 5 und 7 mm. Von einem zweiten derartigen Topf fanden sich an anderer Stelle noch Bodenstücke. Das Grab 1 gehört zeitlich zum Bau I. Die Bestattung könnte danach sowohl bereits im 9. Jahrhundert, aber auch noch zu Beginn des 11. Jahrhunderts erfolgt sein. Nach Auskunft von W. Hübener und H. R. Sennhauser steht einer Datierung des Topfes in die erste Hälfte des 10. Jahrhunderts nichts entgegen.

Weitere Bruchstücke von Randscherben zeigt unsere Abbildung. Das Fragment eines römischen Ziegels läßt darauf schließen, daß die sehr feinen geschlemmten Bruchstücke einer hellroten, weißlich-gelben und grauen dünnwandigen Ware (Abb.) ebenfalls von römischem Geschirr stammen. Ein kleiner Feuersteinschaber fand sich in der Nähe der Brandstelle westlich der frühen Erdgrube (Abb.).

Bedeutender als die vorgenannten Stücke erscheint uns der Fund eines feinen Goldplättchens von 6 cm Durchmesser. Es dürfte sich dabei um die Verkleidung eines Reliquienkästchens handeln. Gewandfalten und Fußhaltung der dargestellten Figuren sind deutlich erkennbar, doch zu einer bestimmteren Datierung nicht ausreichend (Abb.). Eine saubere Bodenschichtung (Stratenlage), die eine bessere Datierung ermöglicht hätte, war nur an wenigen Stellen noch vorhanden. Soviel läßt sich jedoch erkennen, daß man dieses Reliquienkästchen in das 11. oder 12. Jahrhundert datieren kann.
