Zwei Meisterwerke in Baden? Die Georgskirchen in Reichenau-Oberzell und in Rittersbach

Die 1886 errichtete neuromanische Basilika in Rittersbach, Gemeinde Elztal (Neckar-Odenwald-Kreis) besitzt eine reiche Ausstattung, darunter eine Kopie des Bildprogrammes der St. Georgskirche in Reichenau-Oberzell mit den acht monumentalen Wunderszenen aus dem Leben Christi, die dort wenige Jahre zuvor aufgedeckt worden waren. Diese Rittersbacher Wandmalereien sind ein interessantes Kapitel in der Rezeptionsgeschichte der Oberzeller Wandmalereien.

Der Innenraum von St. Georg in Rittersbach wurde 1969/70 stark purifizierend restauriert. Schwere Schäden an den Wandmalereien führten im Jahr 2000 zu einer Bestandsanalyse und zur Aufstellung eines Maßnahmenkonzeptes. 2001/2002 konnten die Malereien durch eine Arbeitsgemeinschaft von drei Restauratoren konserviert werden.

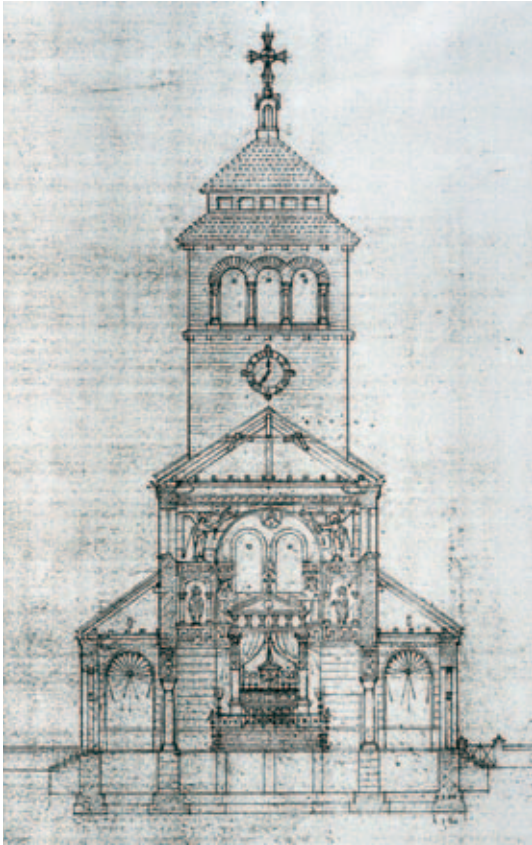
2 Querschnitt der Kirche in Rittersbach mit Triumphbogenwand und Chor mit Hochaltar. Skizze von Maier, ohne Datum. Erzbischöfliches Bauamt Heidelberg.

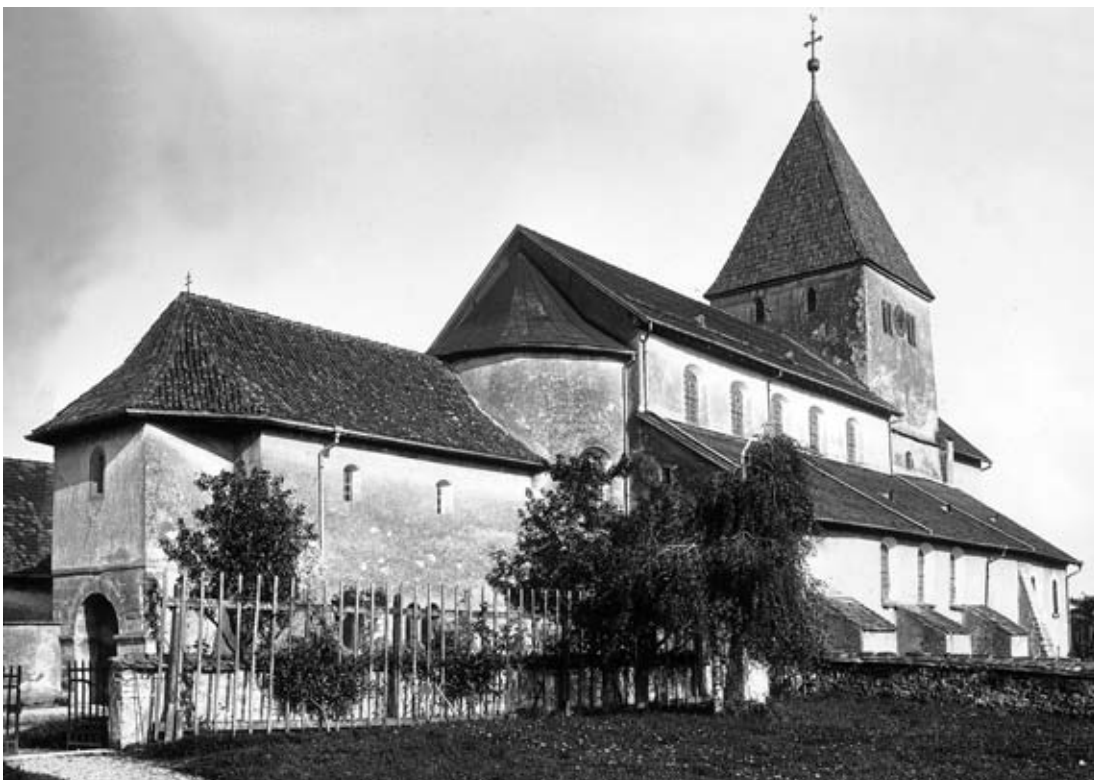
3 St. Georg in Reichenau-Oberzell von Südwesten. Aufnahme Nachlass G. Wolf, um 1900. Stadtarchiv Konstanz.

Ungeachtet der nicht nach Osten ausgerichteten Kirche wird im Folgenden die „herkömmliche“ Beschreibung für St. Georg in Rittersbach beibehalten. Nähert man sich den beiden Kirchen von Westen, so fallen auf den ersten Blick mehr Unterschiede als Gemeinsamkeiten ins Auge (Abb. 3, 4). Nicht nur die auf die jeweiligen regionalen Vorkommen zurückzuführenden Baumaterialien geben den beiden Kirchen ein völlig unterschiedliches Gepräge: Während das Wacken- und Bruchsteinmauerwerk in Oberzell verputzt wurde, beließ man die aus roten Sandsteinquadern errichtete Georgskirche in Rittersbach material-sichtig. Ohne Frage interpretierte man das Äußere in Rittersbach sehr großzügig und suchte offensichtlich auch nach „romanischer“ anmutenden Lösungen, wie dies die Turmgestaltung mit den bogenförmigen Schallarkaden und das große Halbbogenfenster über dem Westportal zeigen. Auch viele andere Details in Rittersbach lassen Abweichungen von dem „Vorbild“ erkennen und werfen die Frage auf, inwieweit St. Georg in Rittersbach die Baugeschichte von Oberzell reflektiert oder gar „korrigiert“.

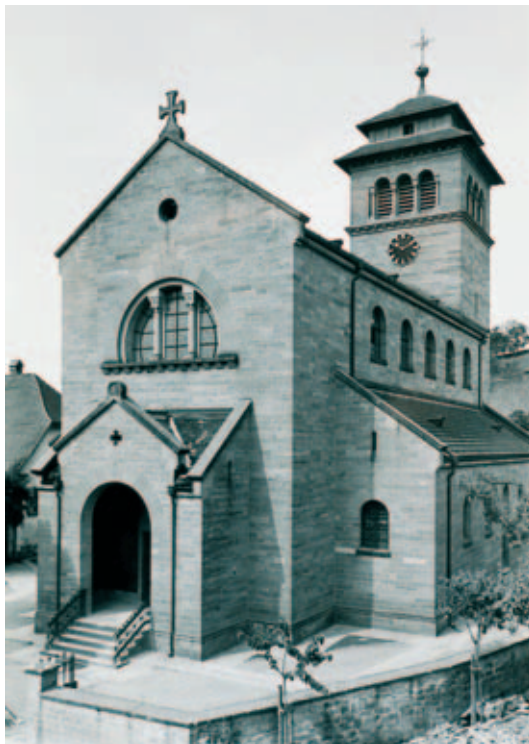
4 St. Georg in Rittersbach von Südwesten. Aufnahme vor 1970. Erzbischöfliches Bauamt Heidelberg.

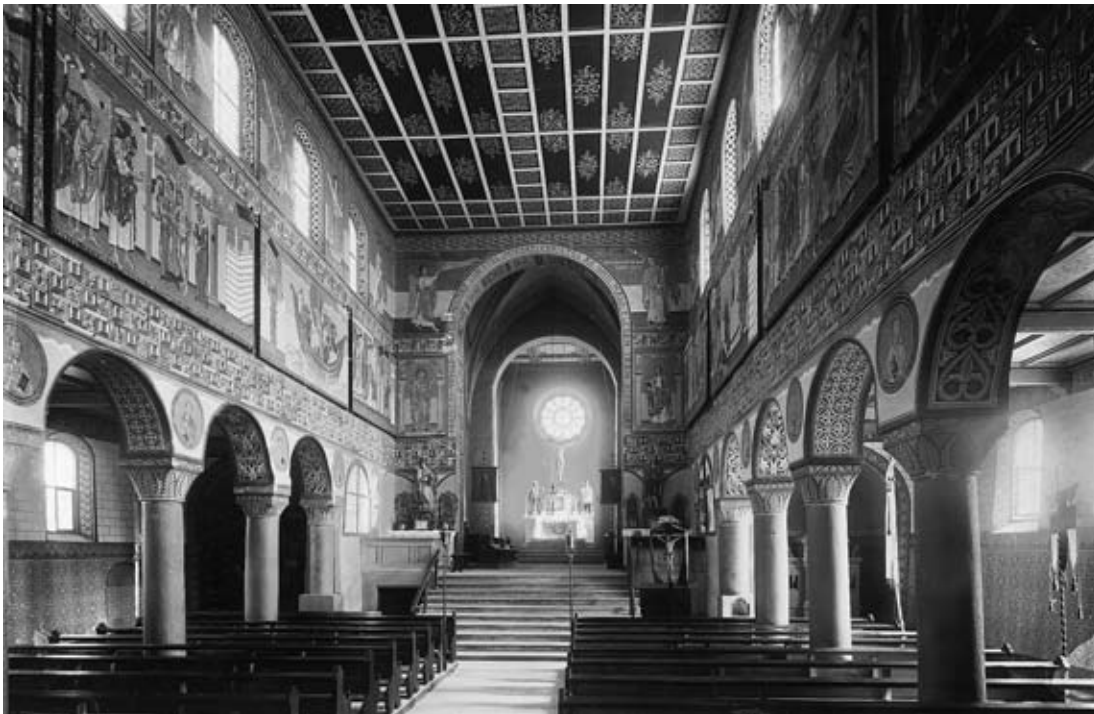
5a St. Georg in Reichenau-Oberzell, Innenraum nach Osten mit den Bildtapeten von C. Ph. Schilling, 1890/92. Aufnahme Nachlass G. Wolf. Stadtarchiv Konstanz.

5b St. Georg in Reichenau-Oberzell, Innenraum nach Osten. Aufnahme um 1936. Landesbildstelle Württemberg, Stuttgart.

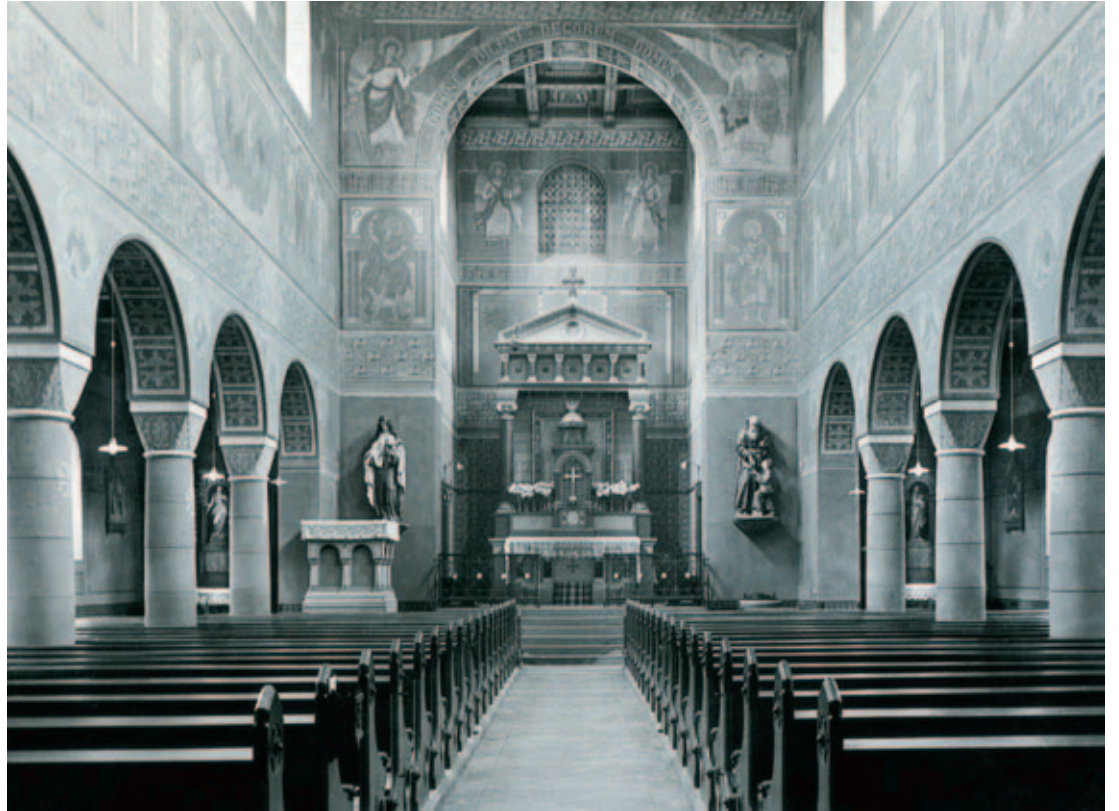
5c St. Georg in Rittersbach, Innenraum nach Osten. Aufnahme vor der Renovierung 1969/70. Erzbischöfliches Bauamt Heidelberg.

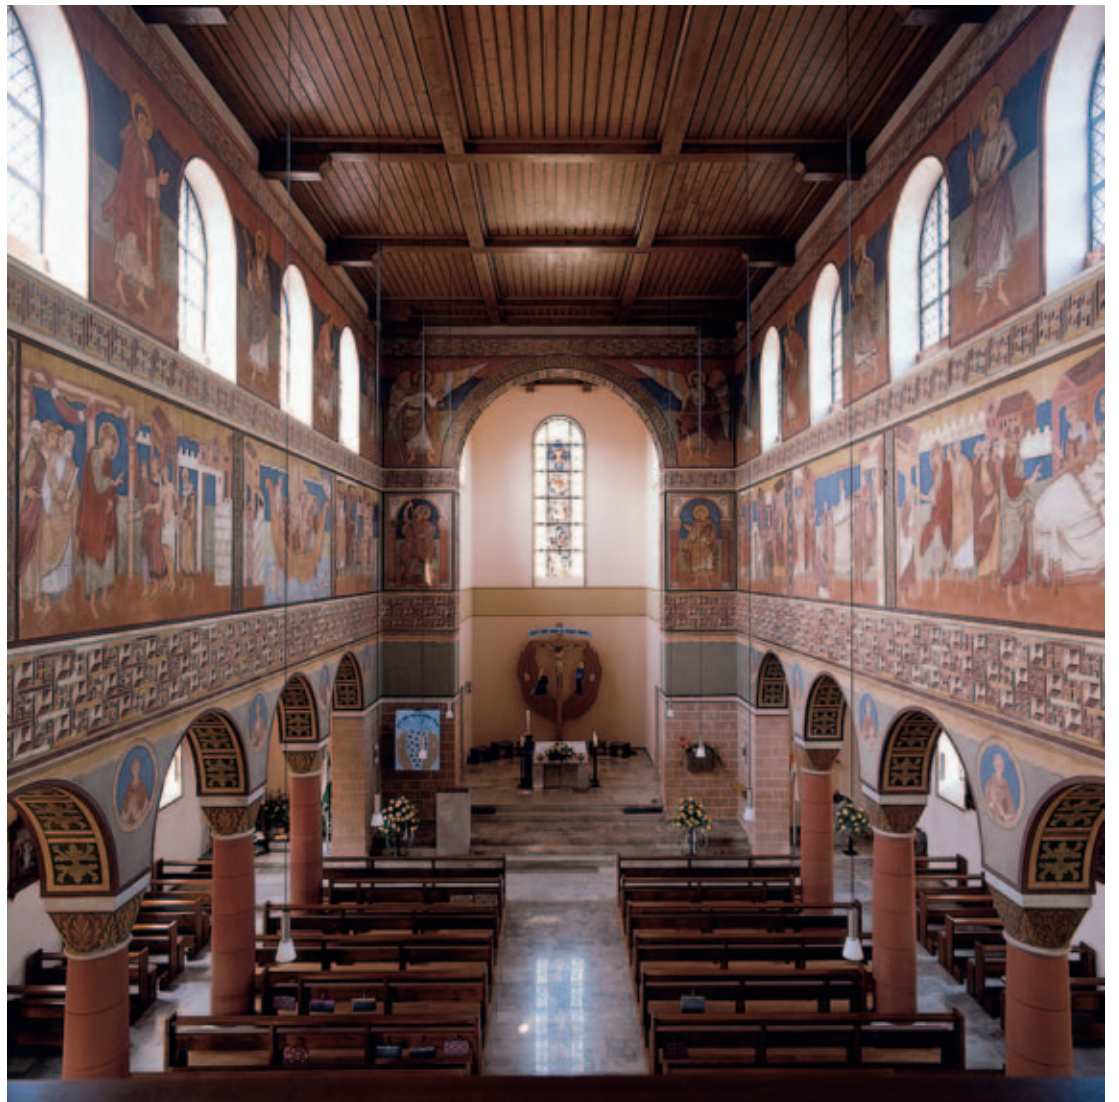
5d St. Georg in Rittersbach, Innenraum nach Osten. Aufnahme 2003.

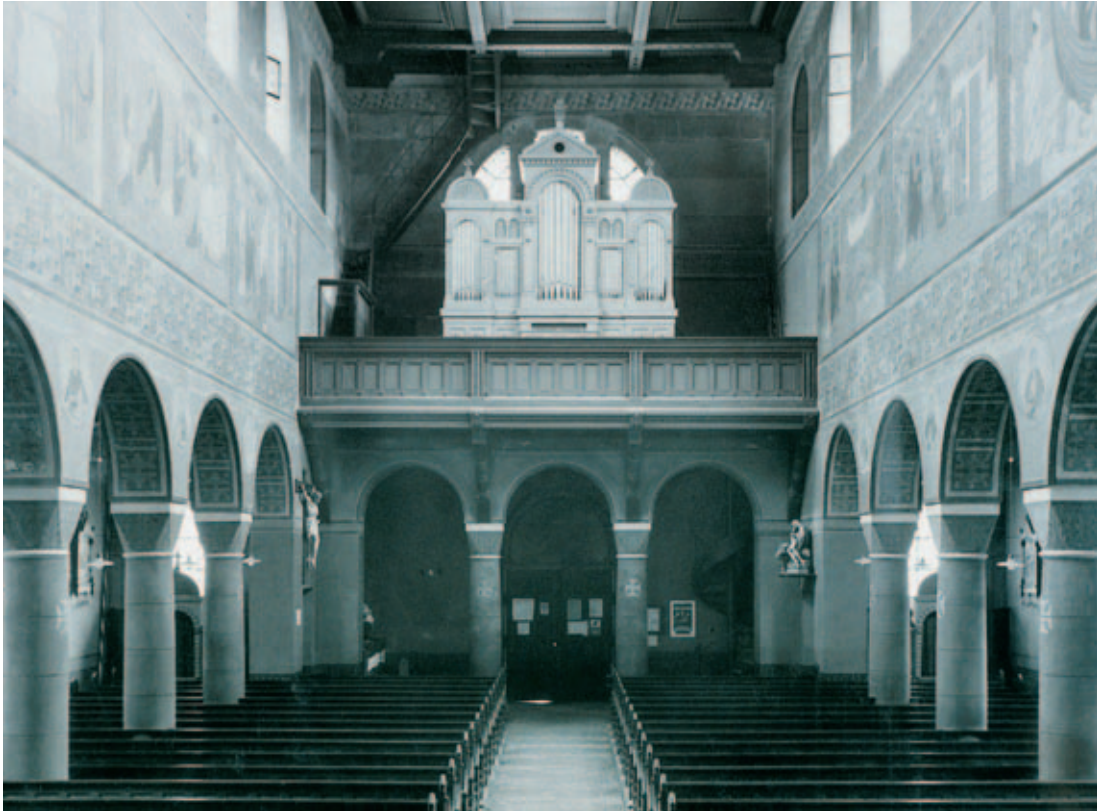
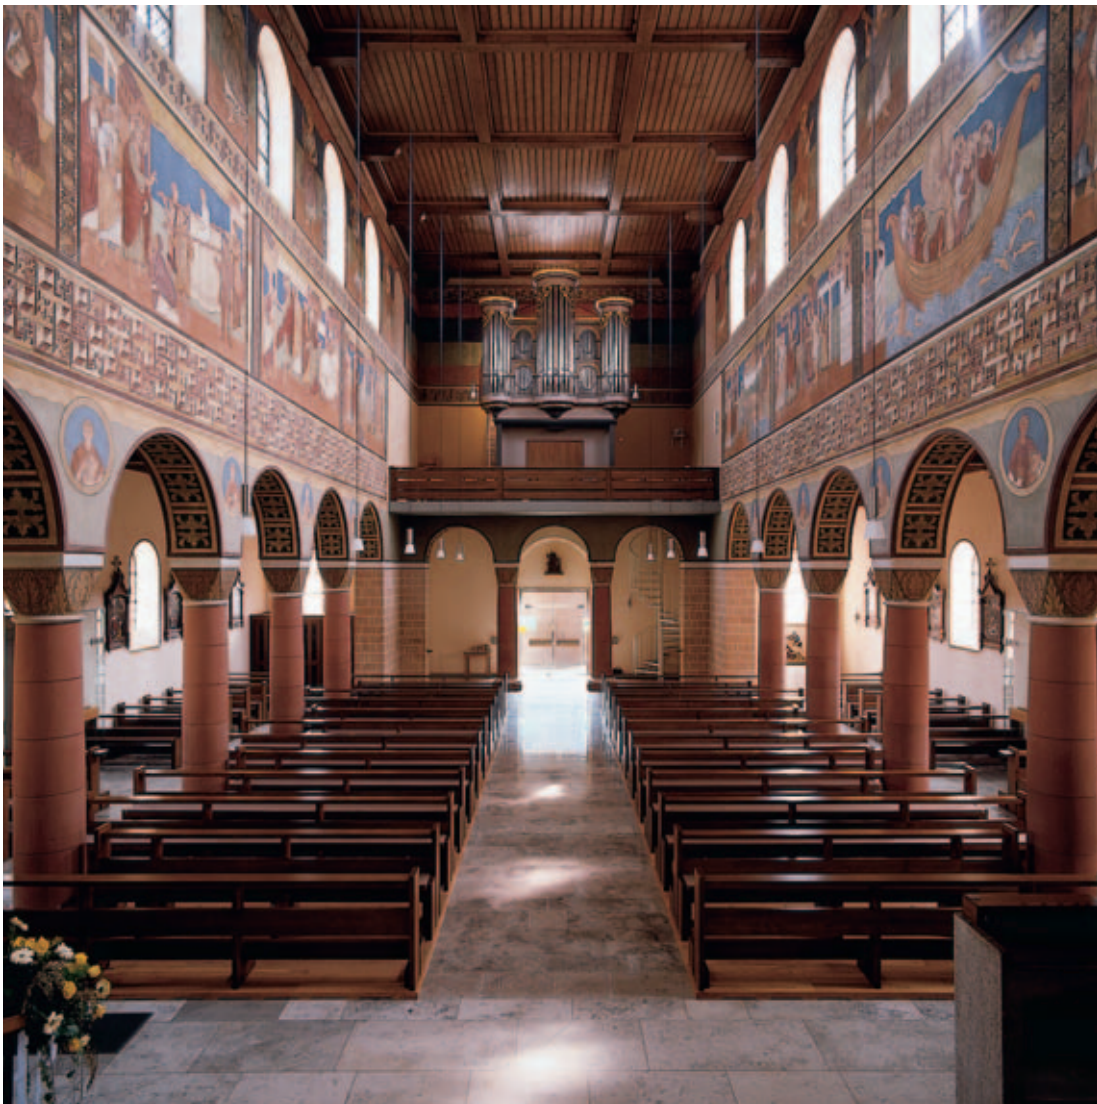
6a St. Georg in Rittersbach, Innenraum nach Westen. Aufnahme vor der Renovierung 1969/70. Erzbischöfliches Bauamt Heidelberg.

6b St. Georg in Rittersbach, Innenraum nach Westen. Aufnahme 2003.

An die Stelle der großen Eingangskonche im Westen von St. Georg in Oberzell tritt in Rittersbach ein um 2,40 m nach Westen verlängerter Vorraum, der vom Mittelschiff mit einer doppelten Säulenstellung und drei kleineren Arkadenöffnungen abgetrennt wird (Abb. 6 a u. b). Dabei muss offen bleiben, ob man die Westapsis, deren Status in der Forschung seinerzeit umstritten war, bereits als späteren Anbau einstufte. Während man also einerseits auf die Oberzeller Westkonche völlig verzichtete, übernahm man andererseits ihre Portalgestaltung. Mit der schlüssigen Ergänzung des darüber liegenden Tympanons folgte die Rittersbacher Konzeption dem Forschungs-

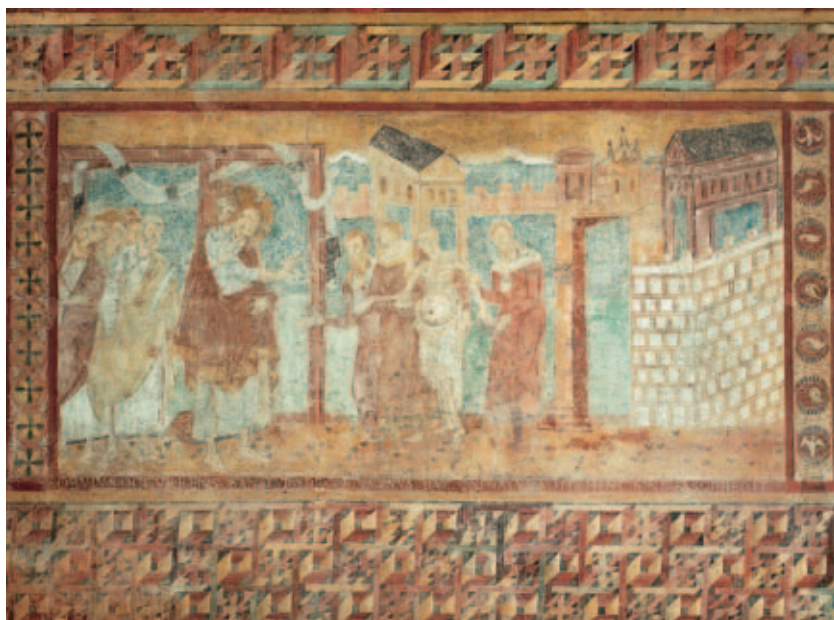
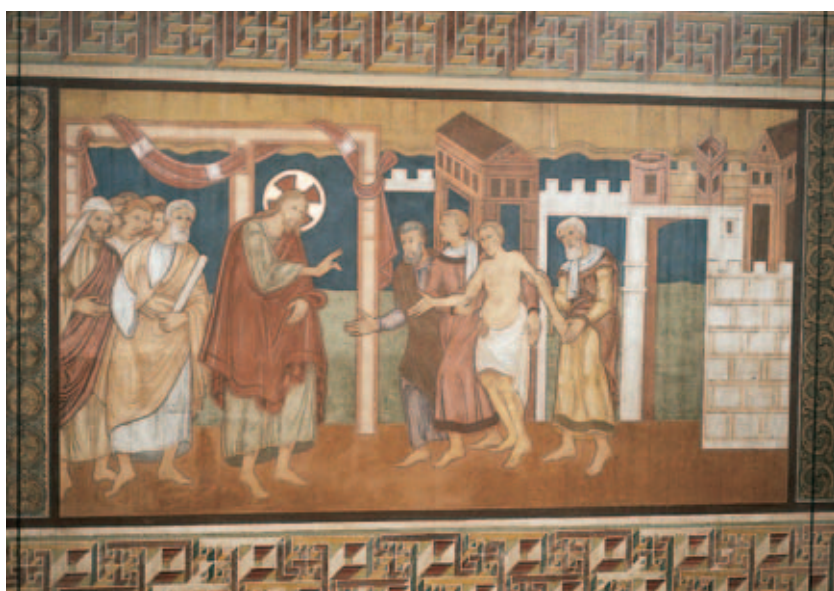
8a St. Georg in Reichenau-Oberzell, Nordwand. Die Heilung des Wassersüchtigen. Aufnahme 1988.

8b St. Georg in Rittersbach, Nordwand. Die Heilung des Wassersüchtigen: Kopie von Fritz Kohlund 1888, rechter Bildteil mit Architekturdarstellung gekürzt. Aufnahme 2000.

deckungsgleich (228 cm), dagegen variieren die Breitenmaße gegenüber den Vorbildern zwischen 1 und 36 cm auf der Nordwand und zwischen 5 und 40 cm auf der Südwand (vgl. Abb. 8a u. b). Einen genauen Plan mit den Maßen schickte er Maier am 21. November 1887.

Welche Ziele verfolgte Ludwig Maier mit der Rittersbacher Kopie? Schließlich geben sich die Kopien der Bildszenen als eine summarische Wiedergabe der Reichenauer Vorlagen im Stile des 19. Jahrhunderts zu erkennen, ohne dass sie Details oder gar im Ansatz den Stil ihrer Vorbilder aufgreifen (Abb. 8a, b; 9a u. b). Neben seiner persönlichen Begeisterung für die Wandmalereien von Oberzell versuchte Maier dem Katholischen Oberstiftungsrat die Planung 1883 offenbar noch mit anderen Begründungen schmackhaft zu machen. Die Freilegung der Wandmalereien in Oberzell war seinerzeit ohne Frage eine Sensation. Hiermit pries er das Interesse der gesamten Kunstwelt an einer „correcten Nachahmung die-

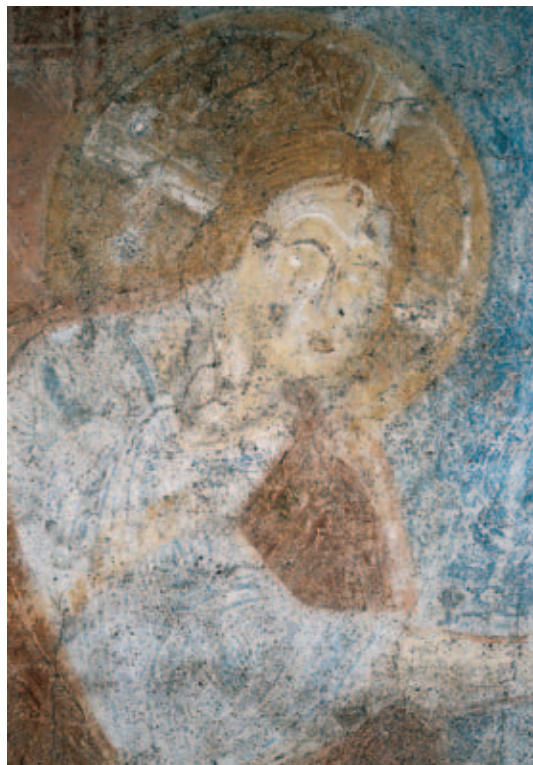
9a Kopf Christi aus der Bildszene der Heilung des Wassersüchtigen in Reichenau-Oberzell.

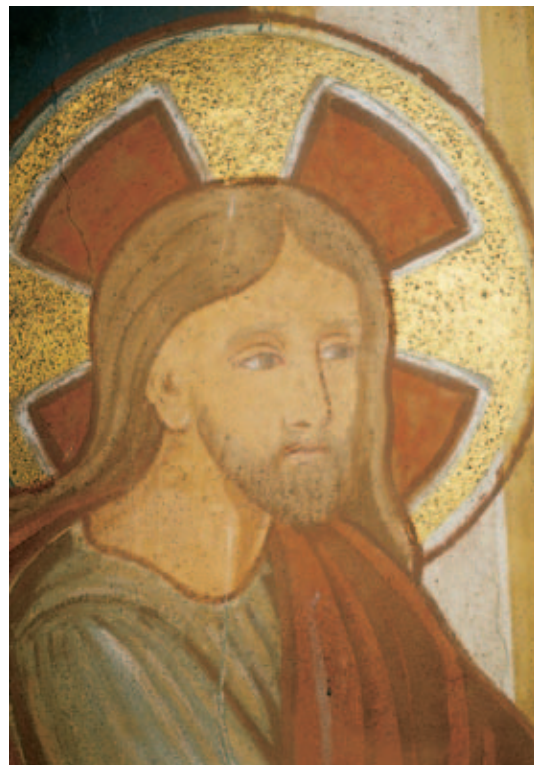
9b Kopf Christi aus der Bildszene der Auf-erweckung des Lazarus in Rittersbach als Ver-gleichsbeispiel.

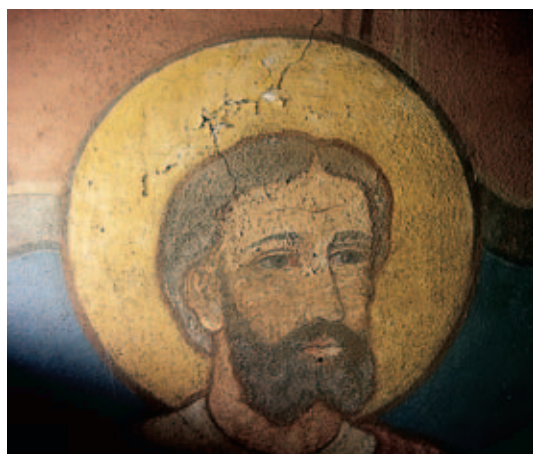
10a Südwand, 2. Apostel von Osten, Kopf im Streiflicht, Vorzustand. Aufnahme Januar 2002.

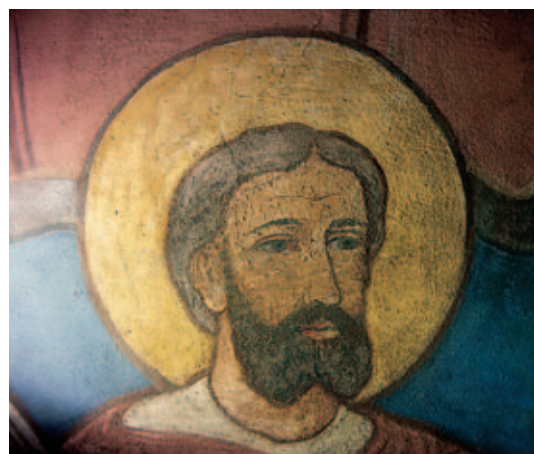
10b Südwand, 2. Apostel von Osten, Kopf im Streiflicht, (Zustand nach der Malschichtfestigung. Aufnahme April 2002.

Für die Malschichtsicherung kam Polyvinylalkohol und Cellulose in niedrigster Konzentration zur Anwendung. Um Feuchtigkeitsränder zu vermeiden, mussten die betroffenen Bereiche vorab mit einem Alkohol vorgeätzt werden. Das Bindemittel ließ sich anschließend mit feinen Injektionspritzen unter die aufstehenden Malschichtschollen applizieren. Überschüsse wurden über Japanpapier abgesaugt, gleichzeitig erfolgte das Niederlegen der Malschichten mit einem Hostaphanballen. Der Vorgang musste stellenweise bis zu vier Mal wiederholt werden. In den Problemzonen wurden punktuelle Nachfestigungen an starren Schollen mit einer wässrigen, niedrig konzentrierten Acryldispersion ausgeführt. Auf eine flächige Fixierung kreidender Malschichten wurde verzichtet, da diese Bereiche in der Regel nicht zugänglich sind und nach dem Prinzip „so viel wie nötig und so wenig wie möglich“ verfahren wurde.

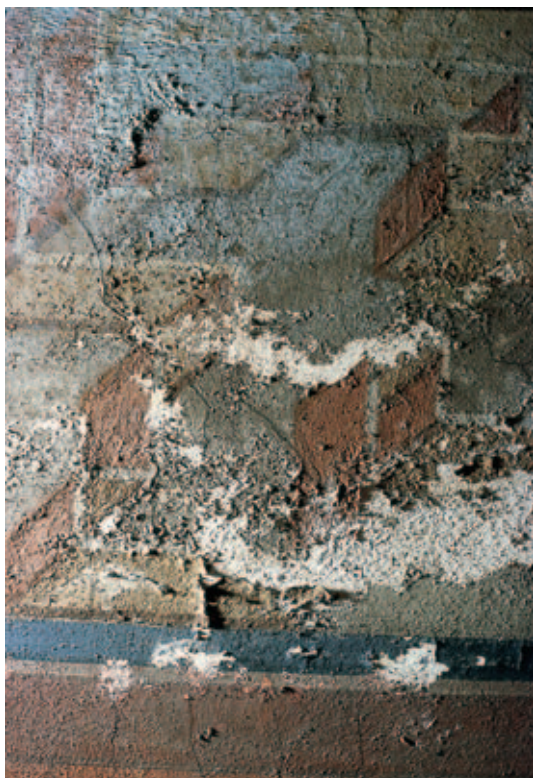
12 Nordwand, Wasserschaden, Malschichtschäden und Versinterungsspuren. Aufnahme August 2000.

11 Nordwand, Wasserschaden, Malschichtschäden im oberen Mäander. Aufnahme August 2000.

Durch schadhafte Kondenswasserrinnen an den Obergadenfenstern konnte Wasser austreten und hat umfangreiche Schäden am Malschichtbestand bis in die Arkadenzone verursacht. Neben Wasserläufern mit Verkrustungen traten Verfärbungen, verschleppte Pigmente sowie verwaschene Zonen

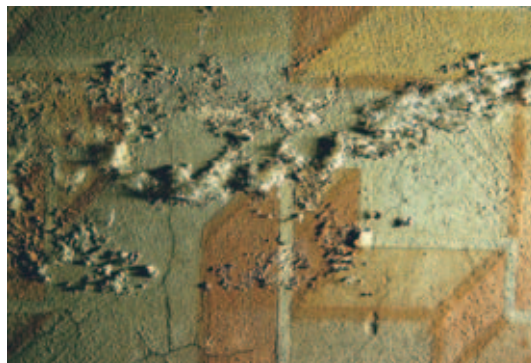
13a Südwand, Wasserschaden während der Schneeschmelze: aufstehende Malschichten und Salzkristallisation. Aufnahme Januar 2002.

auf. Ältere Wasserschäden im Anschluss an den Deckenbereich waren auf ein undichtes Dach zurückzuführen. Abtauende Schneemassen und starke Schneeverwehungen hatten zudem im Januar 2002 zu erneuten gravierenden Schäden in Teilbereichen des oberen Mäanders geführt (Südwand, Abb. 13 a u. b). In diesen Zonen kam es zu einer verstärkten Salzkristallisation, zu Wasserrändern, Flecken und Schimmelbefall sowie zu weißen Ablagerungen auf den Malschichten. Neben vollständigen Malschichtabsprengungen durch die Salzkristallisation kräuselten sich die verbliebenen Malschichten in diesen Bereichen bis zur Unkenntlichkeit auf.

Ein besonderes Problem bildeten die Bereiche mit den neuen Wasserschäden während der Schneeschmelze 2002 (Abb. 13 a u. b). Die auftretenden Salzkristalle mussten bis zur Austrocknung der Flächen regelmäßig entfernt werden. Dabei war eine Reduzierung der zerstörten Malschichten in den betroffenen Bereichen nicht zu vermeiden. Die Reduzierung der Pilzmyzele erfolgte nach der Austrocknung zunächst mechanisch. Vor der weiteren Konservierung musste eine Desinfektion durchgeführt werden. In den Fehlbereichen war aufgrund des Verlusts von originaler Substanz eine umfangreiche malerische Ergänzung notwendig.

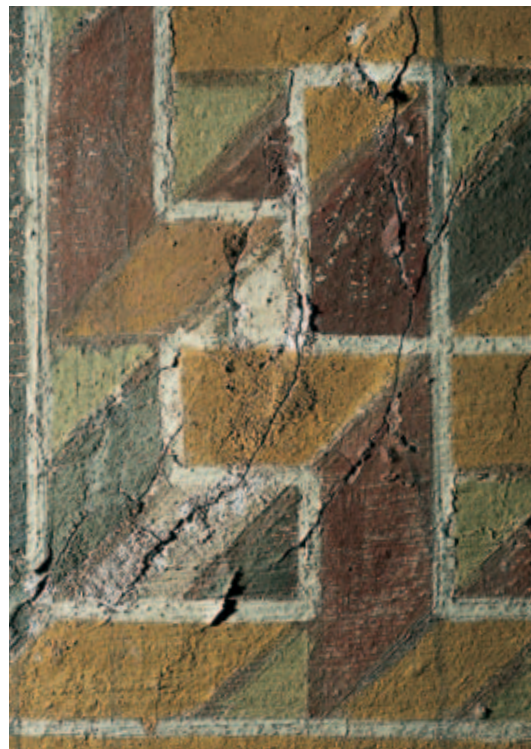
13b Südwand, wie Abb. 13a nach der Restaurierung. Aufnahme Juni 2002.

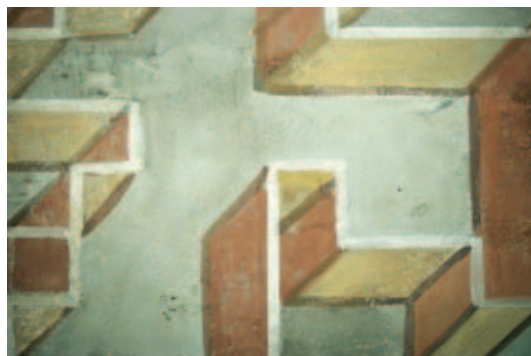
14 Nordwand, Mäander zwischen den Bildszenen Beruhigung des Sturms auf dem See Genezareth und Heilung des Blindgeborenen: Rissbildungen, Kittungen und Malschichtschäden durch unsachgemäße mechanische Oberflächenreinigung bei der Restaurierung 1969/70. Aufnahme April 2000.

Flächige Reduzierungen am originalen Malereibestand wurden durch die Reinigung während der Restaurierung 1969/70 verursacht. In verschiedenen Wandzonen wie z.B. am Mäander wurde der Originalbestand durchgebürstet und stellenweise bis auf die Grundierung reduziert (Abb. 14).

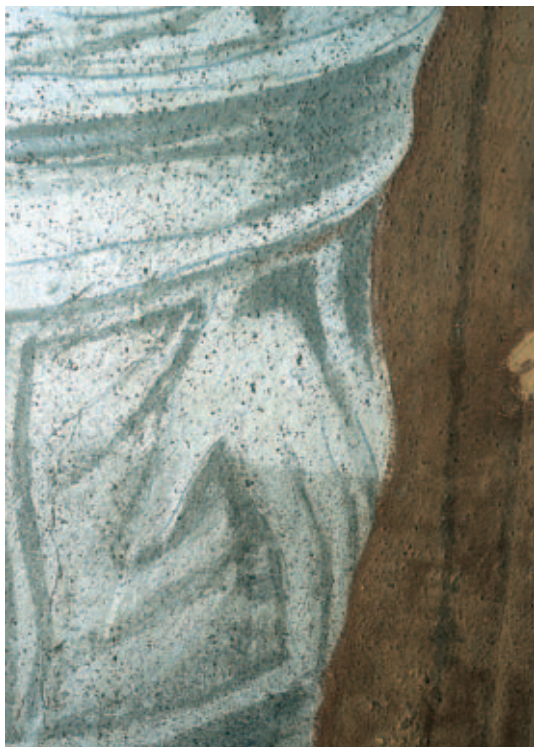
Ein besonderes Problem bildet eine in Teilbereichen aufgebrachte Fixierung in unterschiedlicher Konzentration. Nach Analysen handelt es sich um ein Polyamid (vermutlich Calaton / flüssiges Nylon). Diese Fixierung hat zu einer optischen Verdunklung der Malereien geführt und ist nach bisherigen Analyseergebnissen weder lösbar, noch

Ein von Alterung und Maltechnik gesondert zu betrachtendes Schadensbild ist auf die Folgen des Restaurierungseingriffs 1969/70 zurückzuführen. Zum einen ist hier eine Fixierung mit Polyamid (Calaton, flüssiges Nylon) zu nennen, die nur Teilbereiche der Wandmalereien erfasste, ohne dass ein bestimmtes System erkennbar wäre (Abb. 15 a u. b). Durch den aufgetragenen Überzug wurde die leicht lösliche Leimfarbe des Originalbestan-

15a Südwand, Auferweckung des Lazarus, Detail mit einem Überzug der Restaurierung von 1969/70 (Calaton) im unteren Teil der Aufnahme, deutlich erkennbar als dunklere Oberfläche. Aufnahme April 2000.

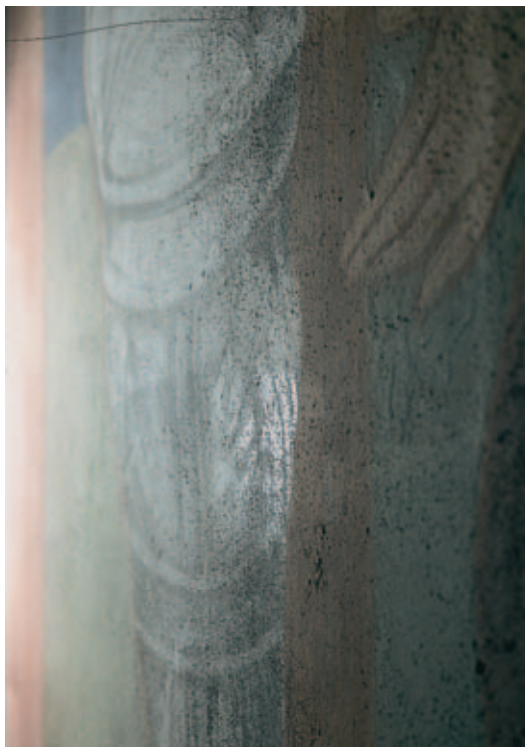
15b Südwand, wie Abb. 15a nach Abnahme der aufliegenden Verschmutzung, deutlich erkennbar die Glanzbildung des Überzugs. Aufnahme April 2000.

des mit Verschmutzungen irreversibel verbunden und vermischt. Die nur in Teilbereichen aufgebraachte Fixierung führte zu einer optischen Verdunklung der Malereien, was sich in Farb- und Glanzdifferenzen zwischen dem fixierten und dem unfixierten Bestand zeigt. Die großflächigen Übermalungen der vorangegangenen Restaurierung lassen sich auf bestimmte Flächen eingrenzen. Es handelt sich dabei um Teilbereiche der Mäander mit Linien, Rahmungen, Hintergründen der Bildszenen und monochromen Flächen sowie um einzelne Zonen der Arkadenbögen. In den Bildfeldern, Figuren, Abttondi und Friesen liegen vorwiegend partielle Retuschen und kleinteiligere Übermalungen vor. Retuschen und Übermalungen der letzten Restaurierung unterscheiden sich im Oberflächenglanz vom Originalbestand. Durch ihren abweichenden Bindemittelgehalt und andere Bindemittelkomponenten hat sich die Farbe gegenüber dem Bestand verändert. Sie erscheinen optisch dunkler.

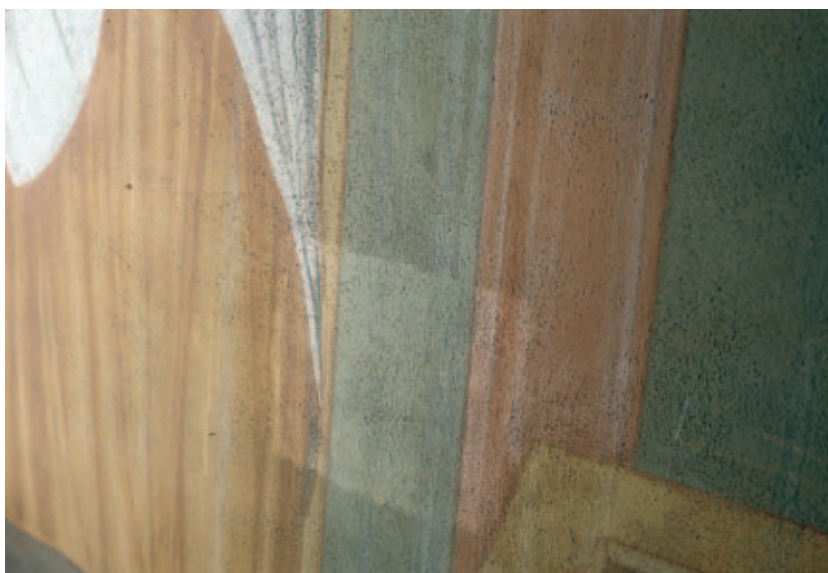
16 Südwand, Auferweckung des Lazarus, Detail mit einer Reinigungsprobe. Aufnahme 2000.

Für den Umfang der zur restaurierenden Malereiflächen (annähernd 580 m²) bot sich die Bildung einer Arbeitsgemeinschaft mit mehreren Restauratoren an. Eine kontrollierte Vorgehensweise war für die Oberflächenreinigung erforderlich, da Malschichten variierender Festigkeiten und unterschiedli-

cher Schadensbilder vorlagen (Abb. 16). In den Bereichen mit Schäden fand vor der Reinigung zwingend eine Vorfestigung der gefährdeten Malschichten statt. Die permanente Kontrolle der unterschiedlichen Erhaltungszustände machte während der gesamten Oberflächenreinigung die Verwendung optischer Hilfsmittel notwendig (Stirnlupe).
