Die „Greth“ in Überlingen

Bestand und Baugeschichte eines städtischen Kauf- und Kornhauses

Stefan Uhl*

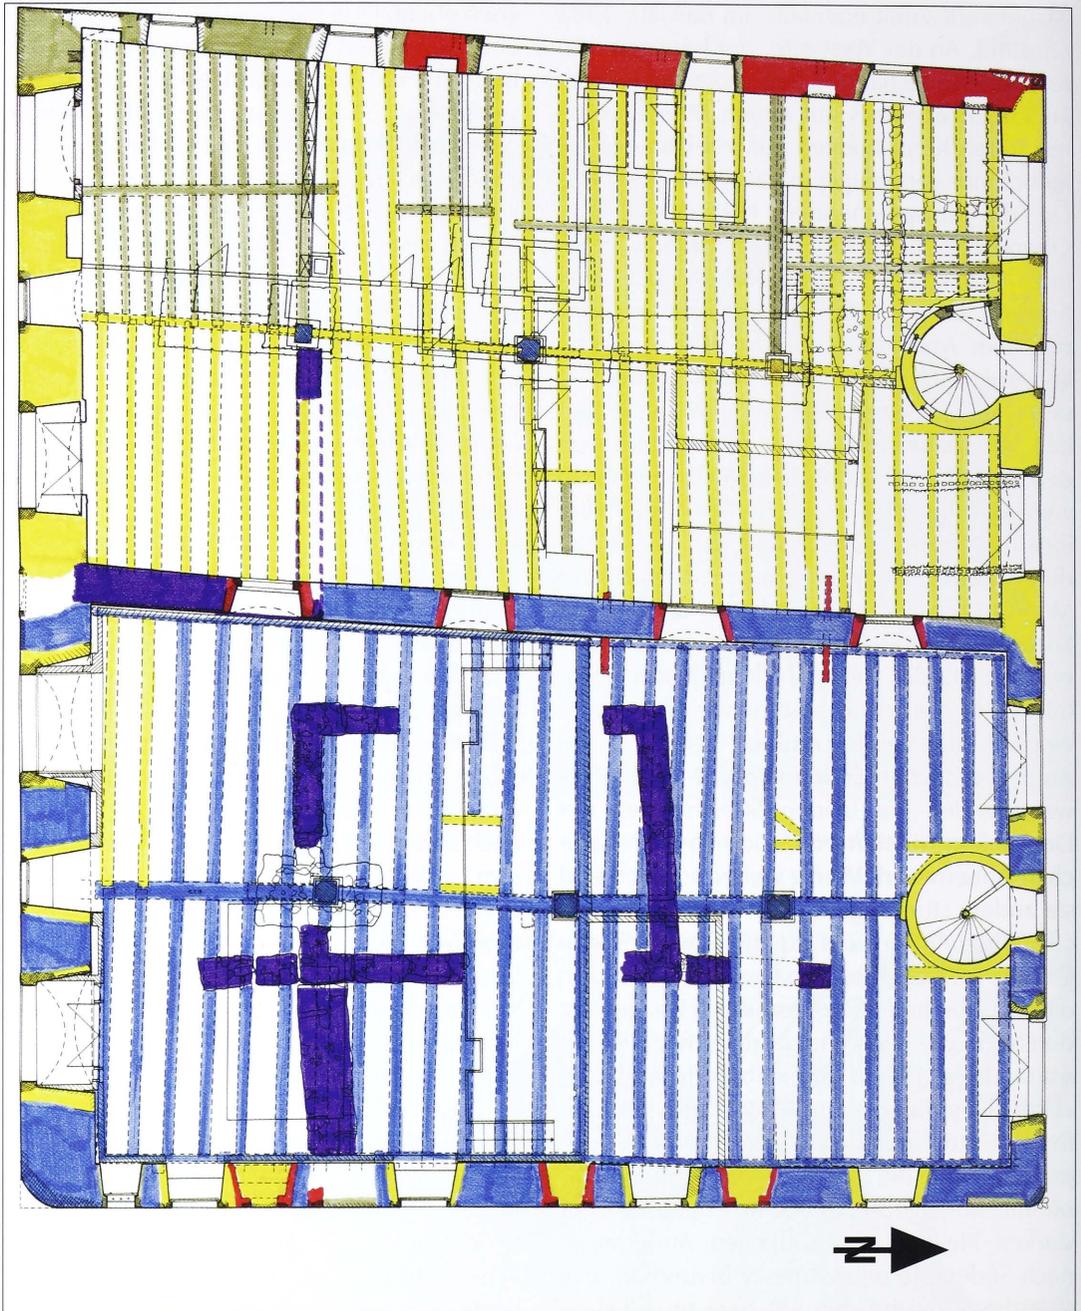
Abb. 7: Überlingen,
Greth. Grundriß
Erdgeschoß, Bau-
altersplan des Bestan-
des vor dem Umbau
1997/98.
Maßstab 1:200.

Violett: hochmittel-
alterliche Vorgänger-
bebauung, vor 1382.

Blau: spätmittelalter-
licher Kernbau,
um 1382d.

Rot: spätmittelalter-
lich/frühneuzeitliche
Veränderungen,
zwischen 1382
und 1787.

Gelb: Barockumbau
F. A. Bagnatos,
1787–89.

Grau: Moderne Verän-
derungen, 19./20. Jh.

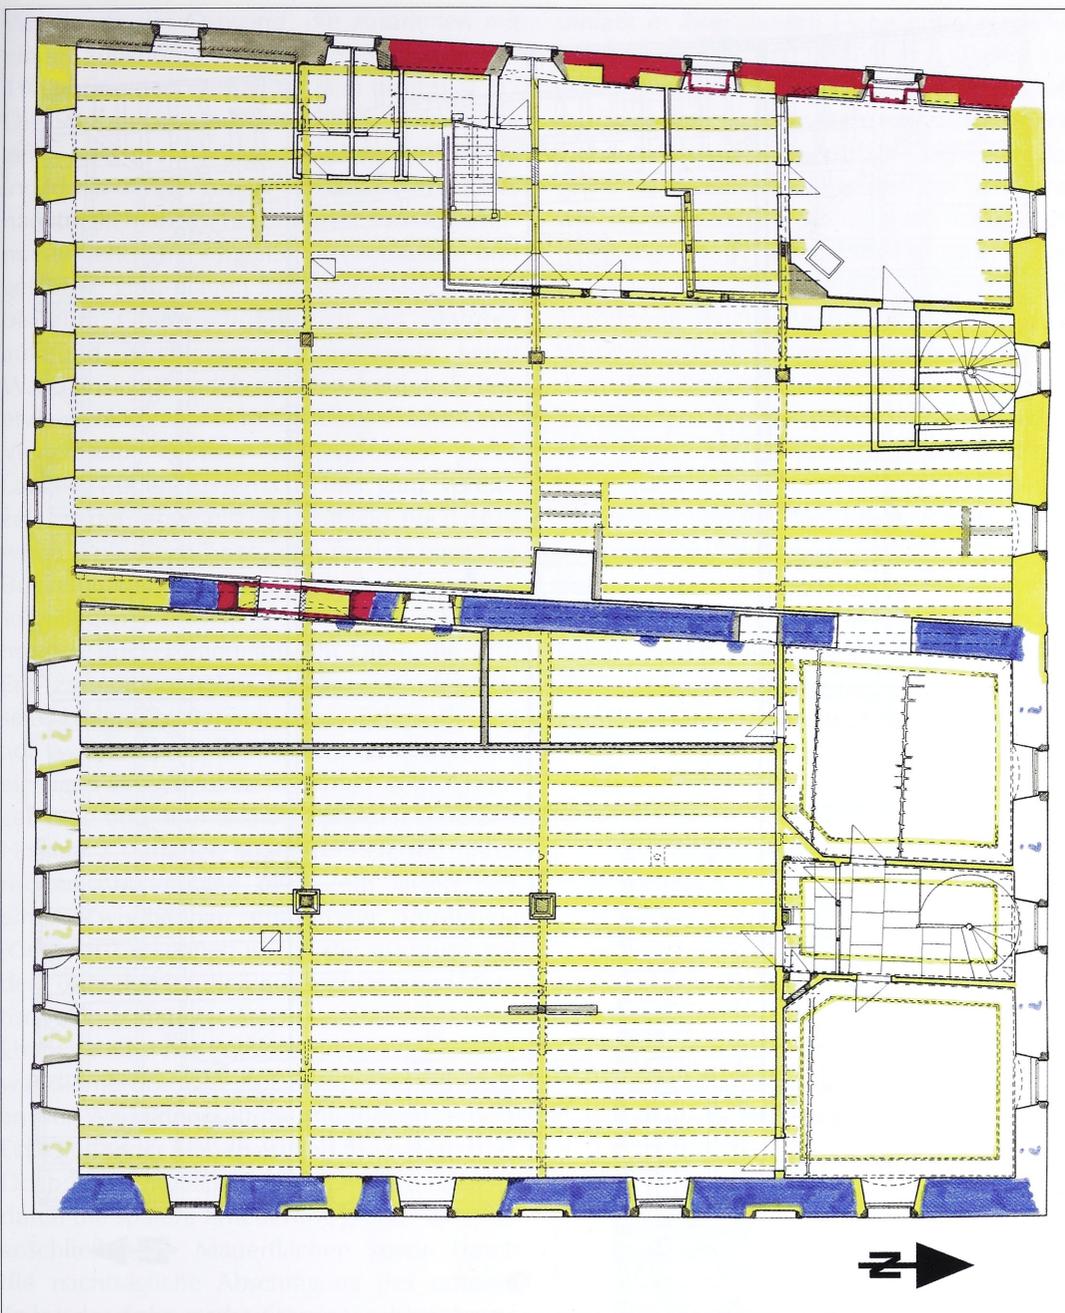
Abb. 8: Überlingen, Greth. Grundriß Obergeschoß, Baualtersplan des Bestandes vor dem Umbau 1997/98. Maßstab 1:200.

Violett: hochmittelalterliche Vorgängerbauung, vor 1382.
 Blau: spätmittelalterlicher Kernbau, um 1382d.
 Rot: spätmittelalterlich/frühneuzeitliche Veränderungen, zwischen 1382 und 1787.
 Gelb: Barockumbau F. A. Bagnatos, 1787–89.
 Grau: Moderne Veränderungen, 19./20. Jh.

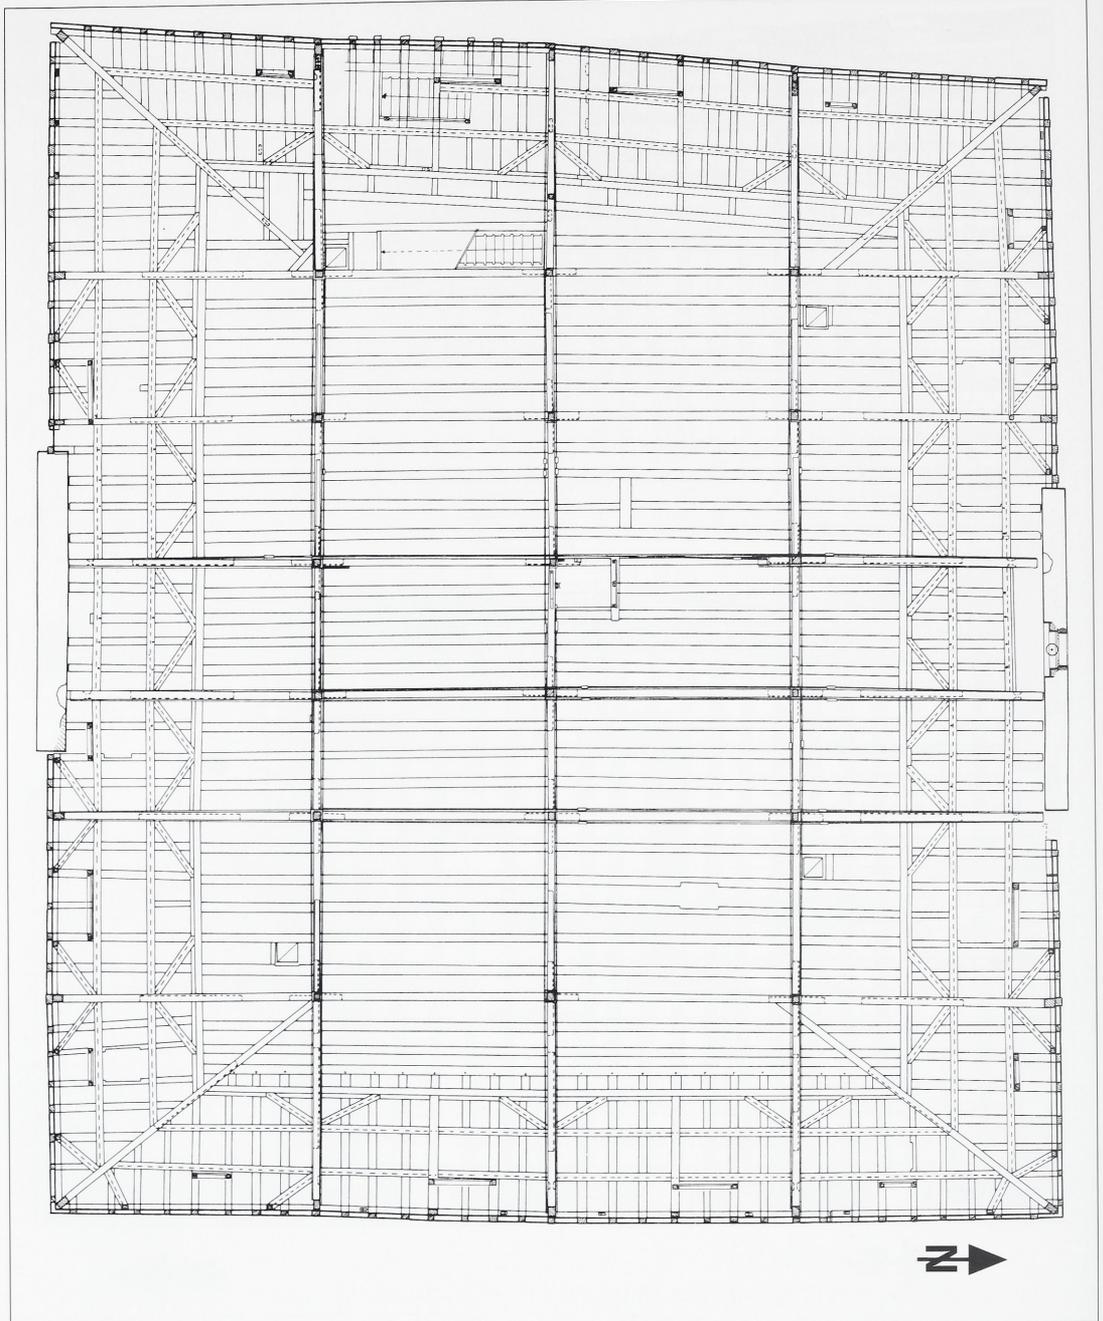
Abb. 9: Überlingen,
Greth. Grundriß
erstes Dachgeschoß,
Bestand vor dem
Umbau 1997/98.
Maßstab 1:200.

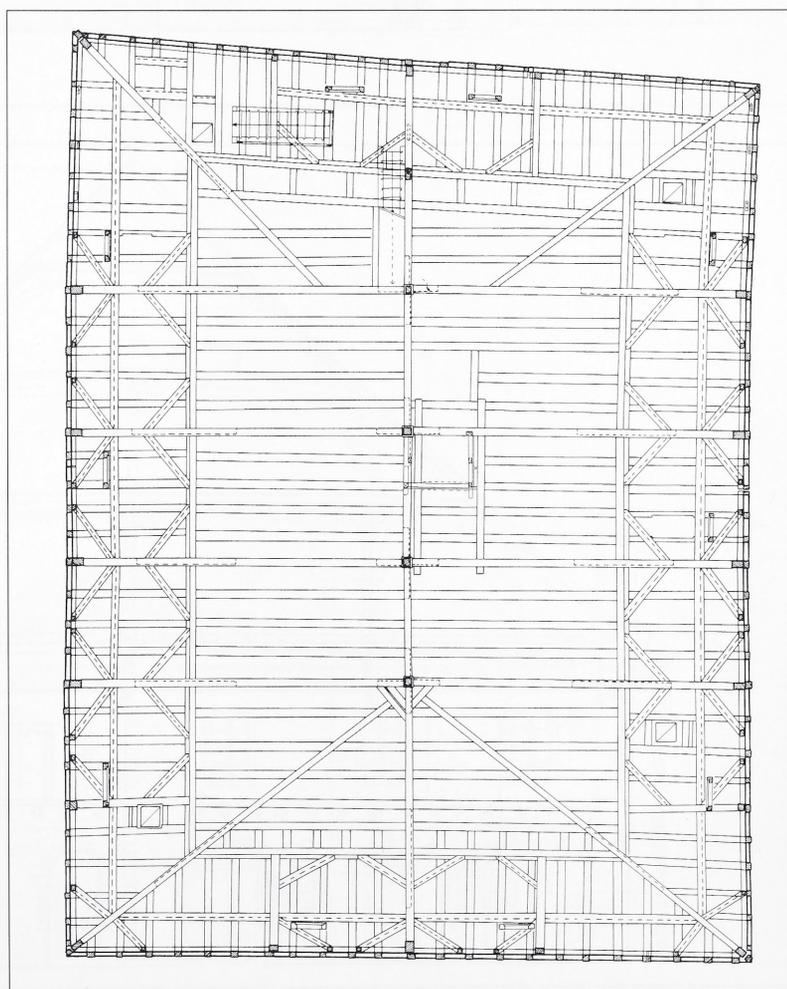
Abb. 10: Überlingen, Greth. Grundriß zweites Dachgeschoß, Bestand vor dem Umbau 1997/98. Maßstab 1:200.

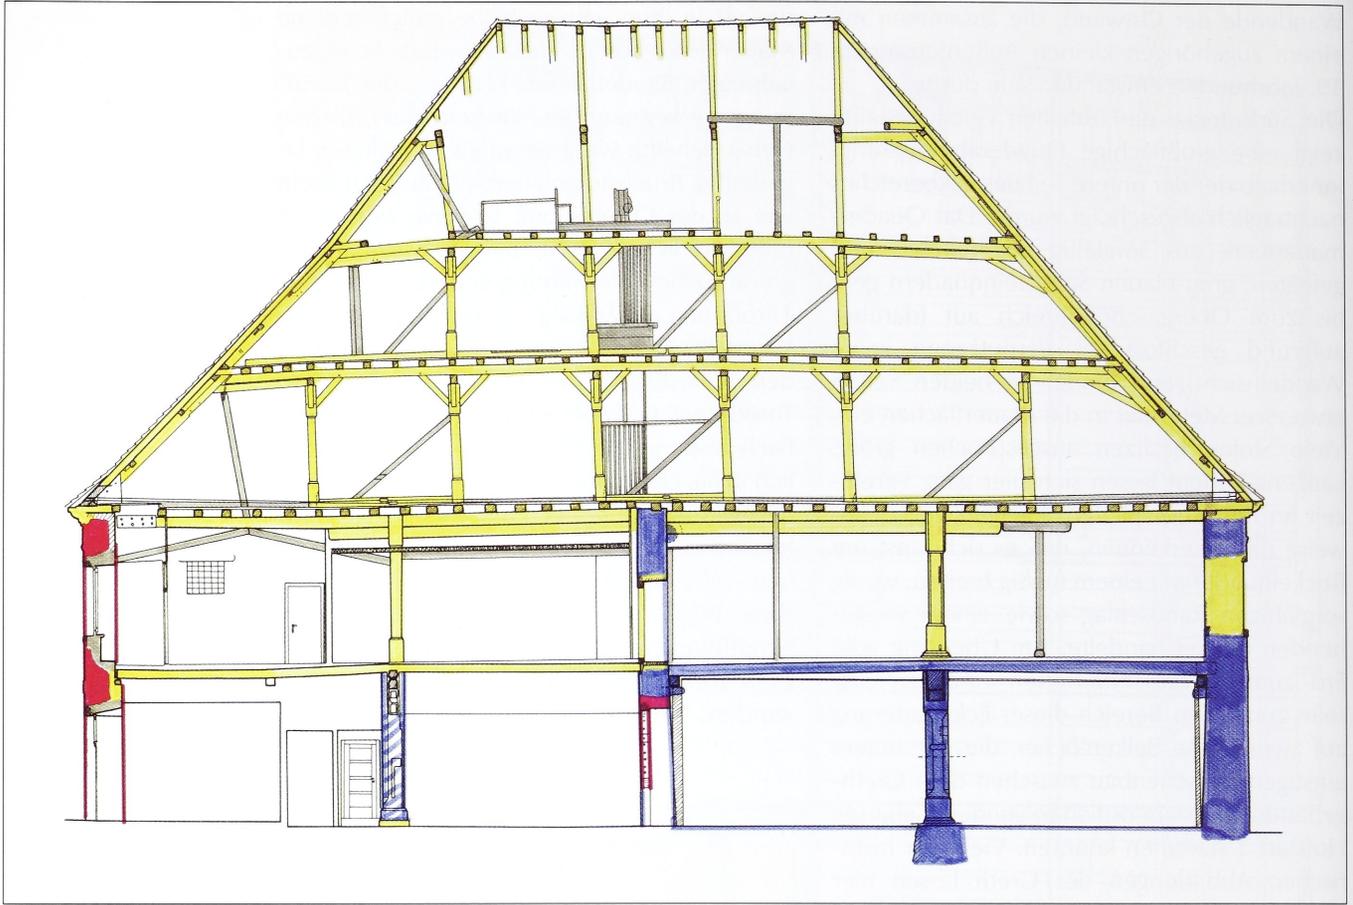
Abb. 11 (links oben): Überlingen, Greth. Längsschnitt mit Blick nach Norden, Baualtersplan des Bestandes vor dem Umbau 1997/98. Maßstab 1:200.

Violett: hochmittelalterliche Vorgängerbauung, vor 1382. Blau: spätmittelalterlicher Kernbau, um 1382d.

Rot: spätmittelalterlich/frühneuzeitliche Veränderungen, zwischen 1382 und 1787.

Gelb: Barockumbau F. A. Bagnatos, 1787–89.

Grau: Moderne Veränderungen, 19./20. Jh.

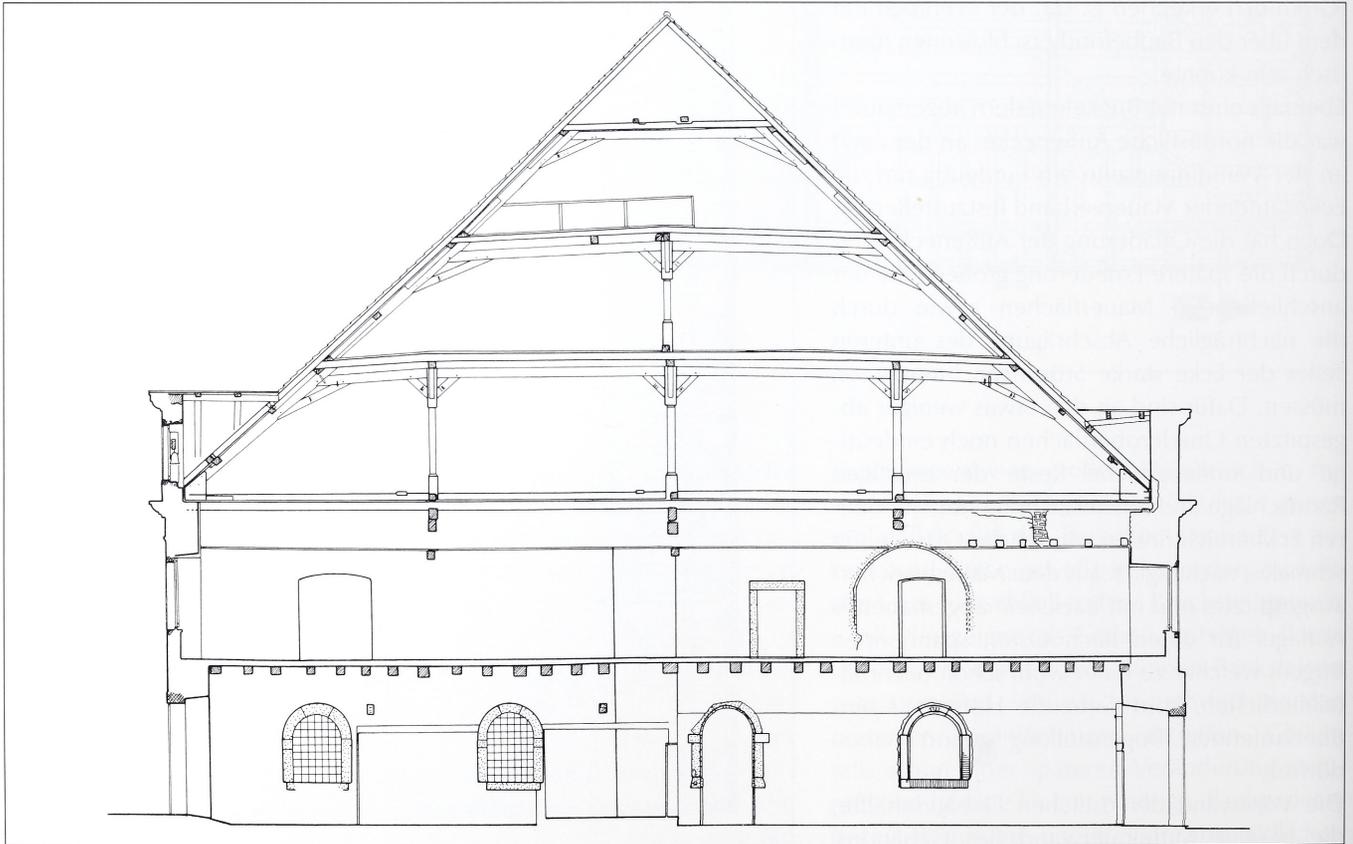
Abb. 12 (links unten): Überlingen, Greth. Querschnitt mit Blick nach Osten, Bestand vor dem Umbau 1997/98. Maßstab 1:200.

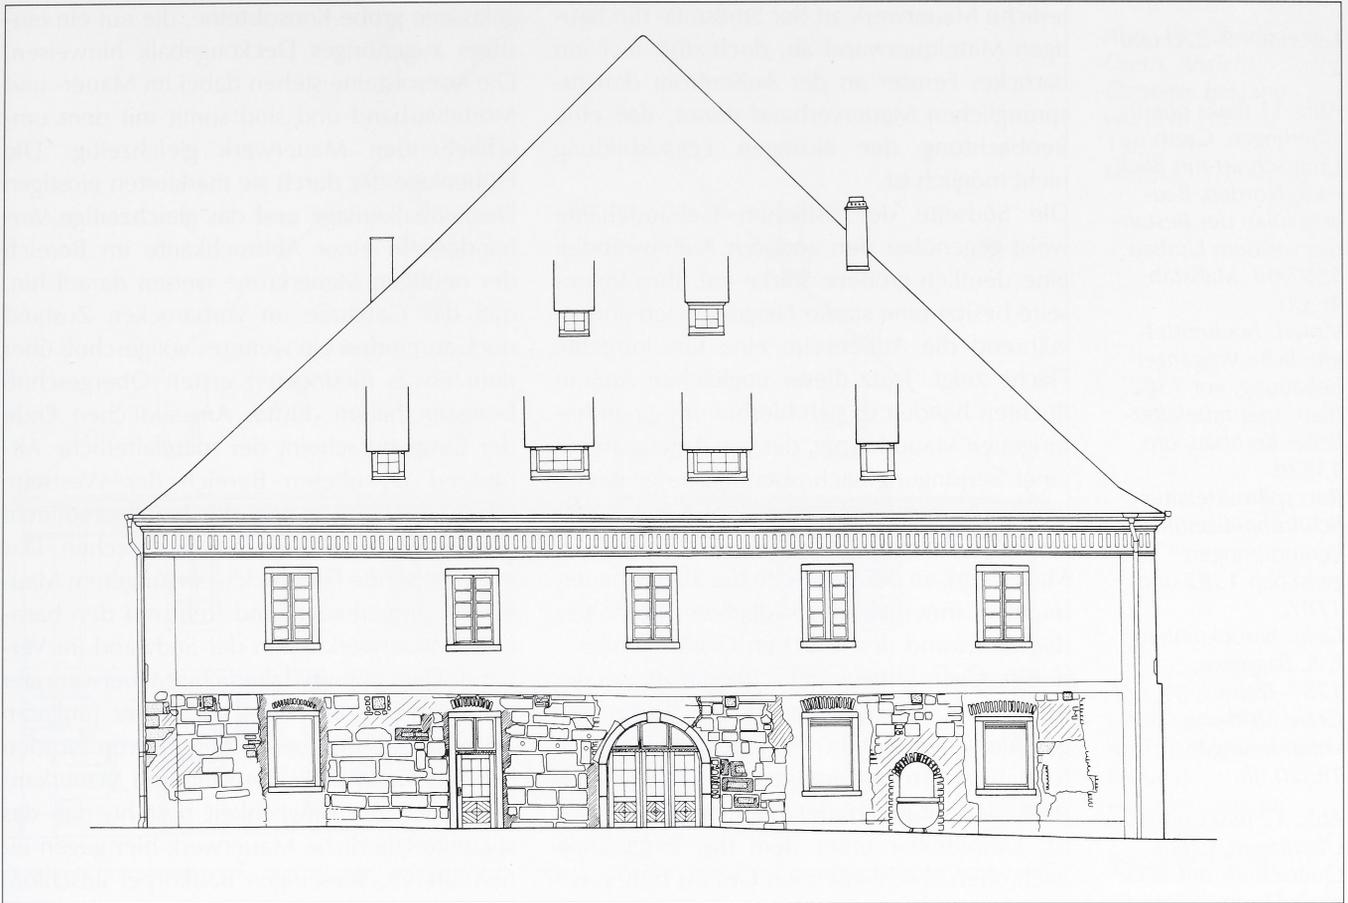
Abb. 13 (rechts oben): Überlingen, Greth. Ansicht Westseite, Bestand vor dem Umbau 1997/98. Maßstab 1:200.

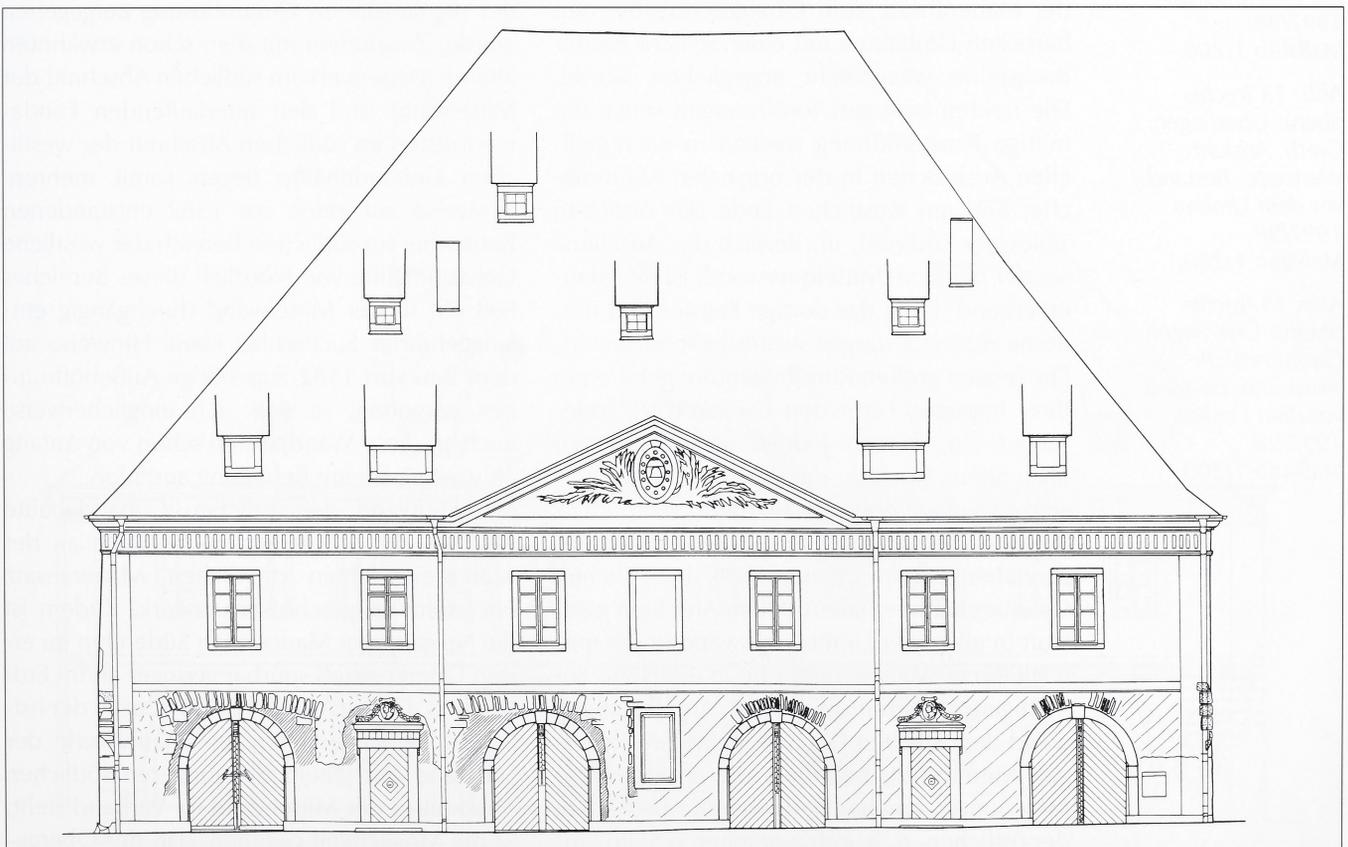
Abb. 14 (rechts unten): Überlingen, Greth. Ansicht Nordseite, Bestand vor dem Umbau 1997/98. Maßstab 1:200.

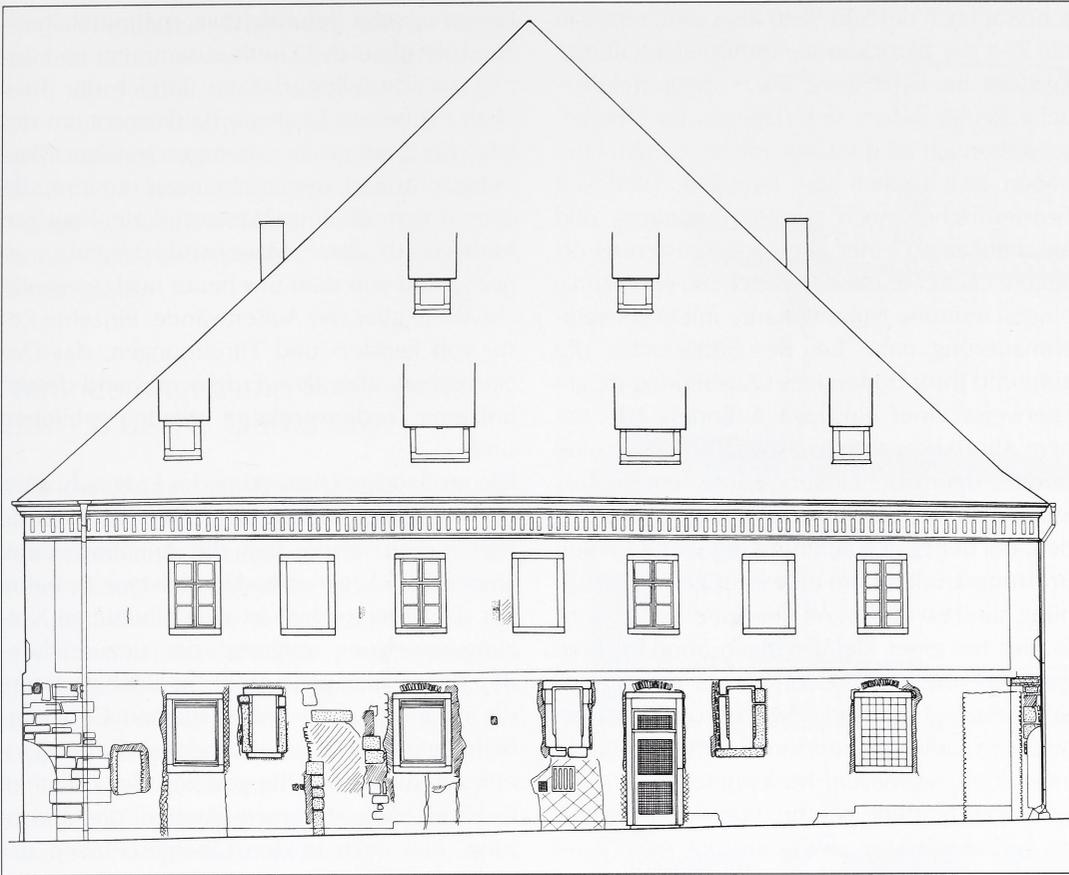
Abb. 15: Überlingen, Greth. Ansicht Ostseite, Bestand vor dem Umbau 1997/98. Maßstab 1:200.

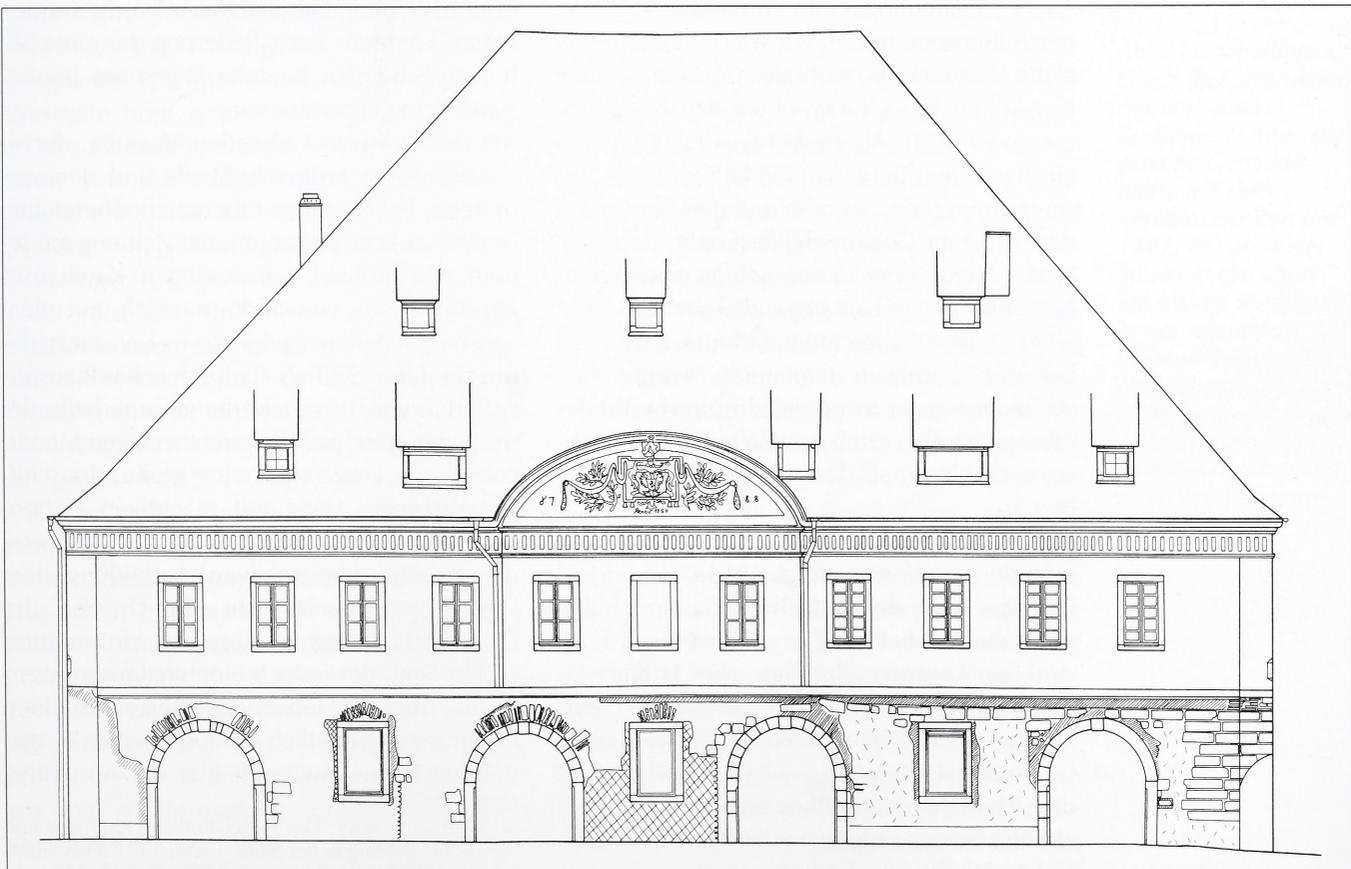
Abb. 16 (unten): Überlingen, Greth. Ansicht Südseite, Bestand vor dem Umbau 1997/98. Maßstab 1:200.

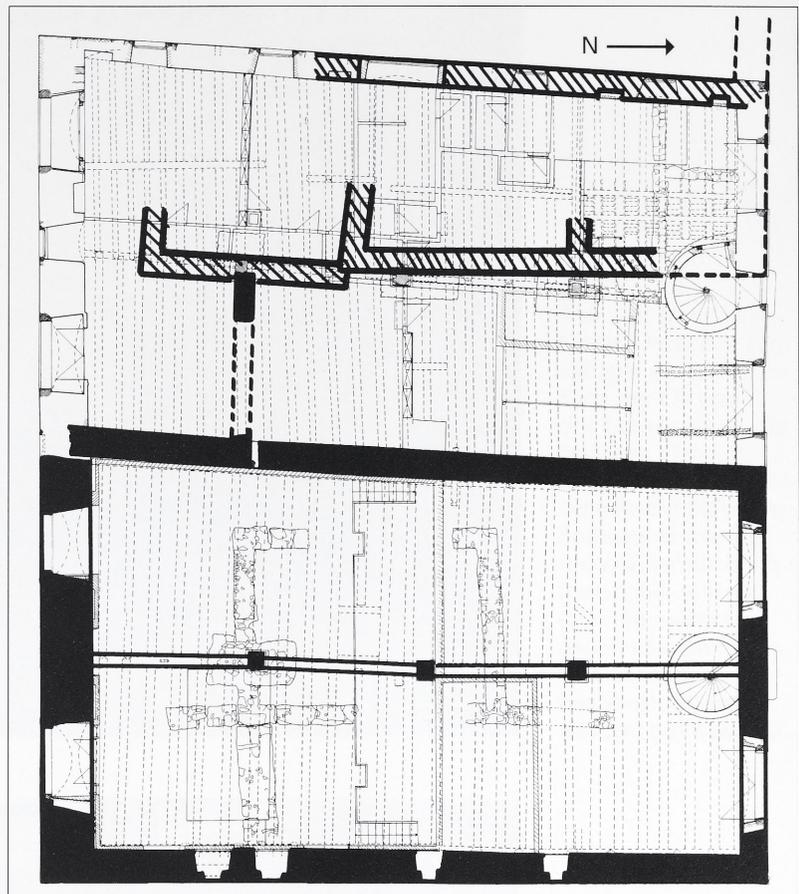
Abb. 17: Überlingen, Greth. Rekonstruktion des vorbarocken Zustandes. Unten die östliche Gebäudehälfte mit dem Kernbau der Zeit um 1382, der an seiner Südwestecke ältere Strukturen überlagert. In der westlichen Gebäudehälfte (oben) eine schmale frühneuezeitliche Randbebauung, die vom älteren Kernbau durch einen schmalen Hofraum getrennt ist.

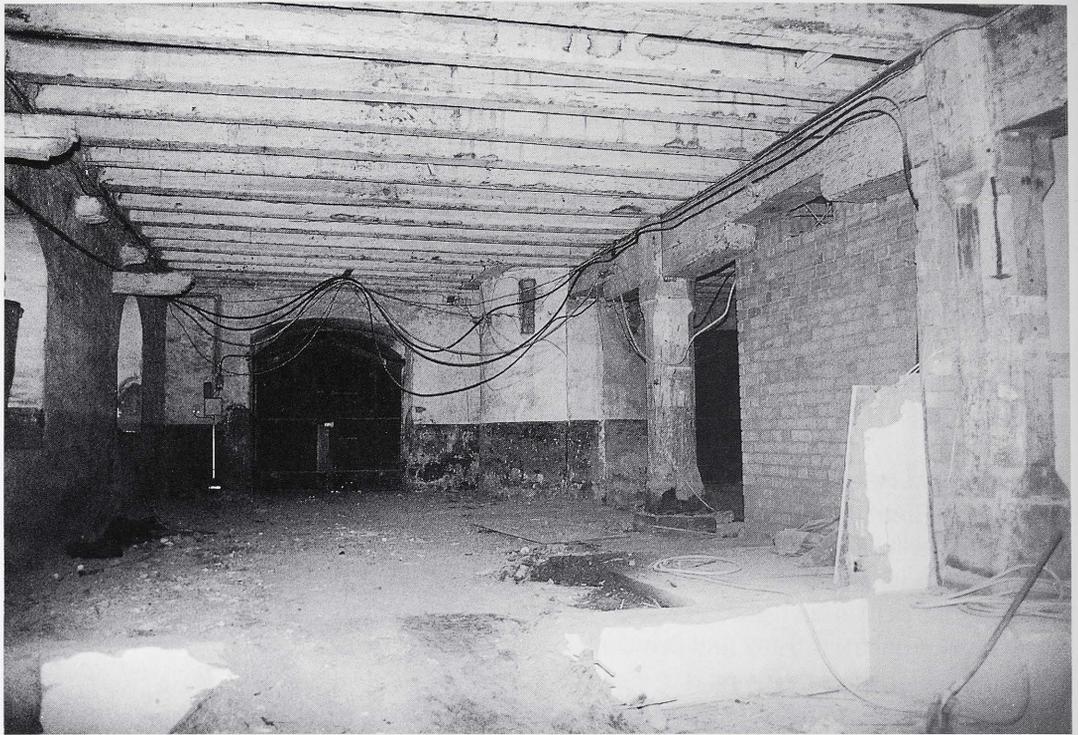
Abb. 18: Überlingen, Greth. Erdgeschoß der östlichen Gebäudehälfte, Blick nach Norden mit dem mittelalterlichen Deckengebälk und der mittelalterlichen Stützenachse (rechts).

In der Mittellängsachse der östlichen Gebäuhälfte ruht das Deckengebälk auf einer eichenen Stützachse auf, die aus einem mehrfach gestoßenen, kräftigen Unterzug und drei kräftigen Ständern mit weit ausladenden Sattelhölzern besteht, und die dendrochronolo-

gisch ebenfalls in die Zeit des Deckengebälkes um 1382 datiert werden konnte.⁶ Die Ständer besitzen breit zum Achteck gefaste Schäfte mit viereckigen Sockeln und gleichfalls viereckigen Schalenköpfen. Die Fußpunkte stehen auf quadratischen Sandsteinplatten mit gefasten Kanten, die wiederum – wie sich bei der Freilegung des Fußpunktes der südlichen Stütze zeigte – auf einer mächtigen, grob gemauerten, aber kleinformatigen Fundamentmauerung aus Bruchsteinmauerwerk aufsitzen, welche die Restsubstanz der Vorgängerbebauung teilweise überschneidet. Die Ständer zeigen keine Anschlüsse für ursprüngliche Wandaufbauten und Aussteifungselemente. Der jeweils über den Ständern gestoßene Mittelunterzug wird an der Nordseite von dem dortigen barocken Wendeltreppenschacht durchschnitten und ist heute mit seinem Ende auf einer schmalen Mauervorlage vor dessen Schale aufgelegt. An der Südseite hat das Ende des Unterzuges einst ein kurzes Stück weit in das südliche Außenmauerwerk eingebunden. Bei der schon bei der Betrachtung der Seitenwände ablesbaren späteren Neigung der Südwand nach außen hin ist der Unterzug dann aus diesem Auflager herausgerutscht, so daß das betreffende mächtige Balkenloch heute offen zutage liegt.

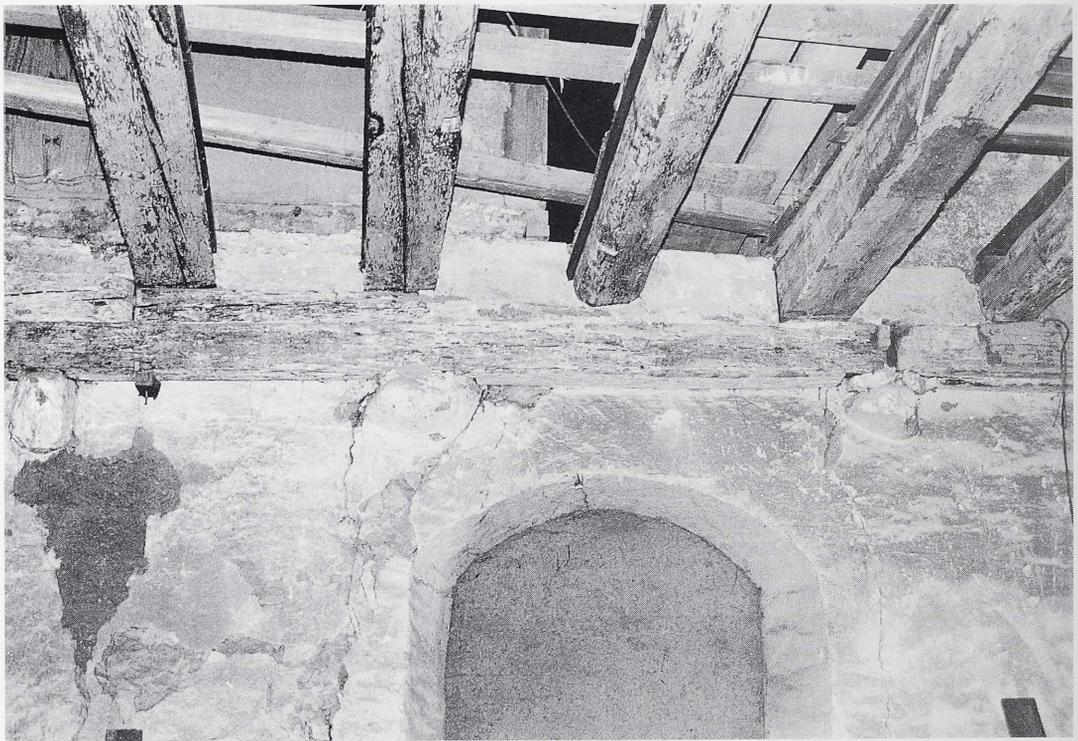
Abb. 19: Überlingen, Greth. Deckenbalkenaufleger des 14. Jahrhunderts an der Mittelwand des Erdgeschosses der östlichen Gebäudehälfte.

Mauerwerk somit ebenfalls um das Jahr 1382 entstand. An der Westseite, der heutigen Mittelwand des Gebäudes, liegen die Deckenbalkenenden ebenfalls auf einem Streichbalken mit rohen Konsolsteinen auf. Hier binden sie jedoch nur geringfügig in das Mauerwerk ein. Da die entsprechenden Konsolsteine des Obergeschoßbereiches an der Mittelwand im originalen Verband sitzen, dürfte es sich auch hier mit einiger Wahrscheinlichkeit um eine mit dem Mauerwerk gleichzeitige Auflagerkonstruktion handeln. Auch hier kann deshalb eine gleichzeitige Entstehung von Deckengebälk und Mauerwerk begründet vermutet werden. Lediglich der südlichste der Konsolsteine wurde nachträglich in das dortige Mauerwerk hineingeschoben. Dies erklärt sich jedoch dadurch, daß sich hier die schon erwähnte ältere Mauerwerkssubstanz befindet, so daß bei der Entstehung des spätmittelalterlichen Kernbaues um 1382 das Deckenbalkenaufleger nachträglich in das schon bestehende Mauerwerk eingeschoben werden mußte.

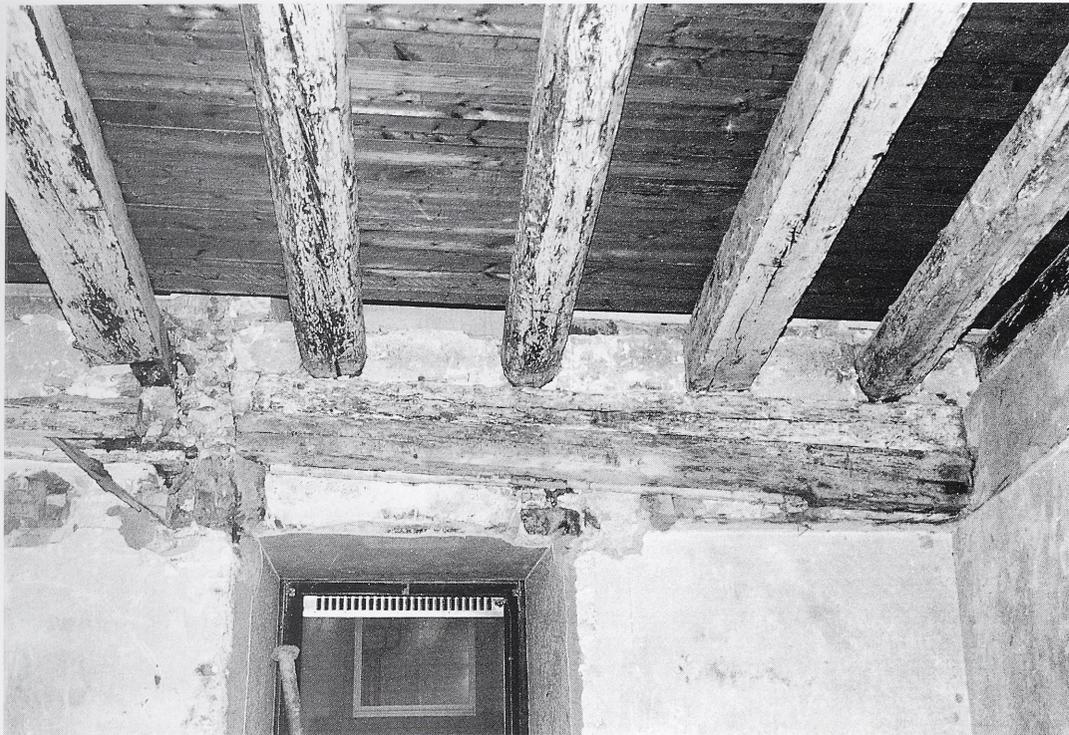
Abb. 20: Überlingen, Greth. Deckenbalkenaufleger am südlichen Ende der Ostwand des Erdgeschosses der östlichen Gebäudehälfte. Der mittelalterliche Streichbalken ist bei einer Bewegung des Gebäudes nach unten abgesunken. Beim Barockumbau wurde das Deckengebälk angehoben und mit einem weiteren Balken unterfüttert.

An den südlichen Enden von Ost- und Westwand enden die beiden Streichbalken der Deckenkonstruktion ein Stück vor der südlichen Außenwand. Wenig weiter nördlich sind sie zudem stumpf gestoßen, wobei der südliche Abschnitt jeweils deutlich nach unten geneigt ist. Das Deckenbalkenniveau läuft in diesem Abschnitt hingegen etwa waagrecht durch, da die nach Süden hin zunehmenden Abstände zwischen Streichbalken und Deckenbalken durch ein teilweise konisch zulauendes Futterholz, das im südlichsten Bereich jeweils alleine die Streichbalkenfunktion übernimmt, ausgeglichen sind. In Anbetracht der starken Neigung der südlichen Außenwand nach Süden hin deutet dieser Befund an, daß sich die Südwand mitsamt den anschließenden Mauerteilen von Ost- und Westwand schon in historischer Zeit nach Süden hin gesetzt und geneigt hat – somit quasi abgekippt ist – und die daraus entstehenden Verformungen spätestens beim barocken Umbau des 18. Jahrhunderts durch die Anhebung des Deckengebälkes und die waagerechte Unterfütterung ausgeglichen wurde.

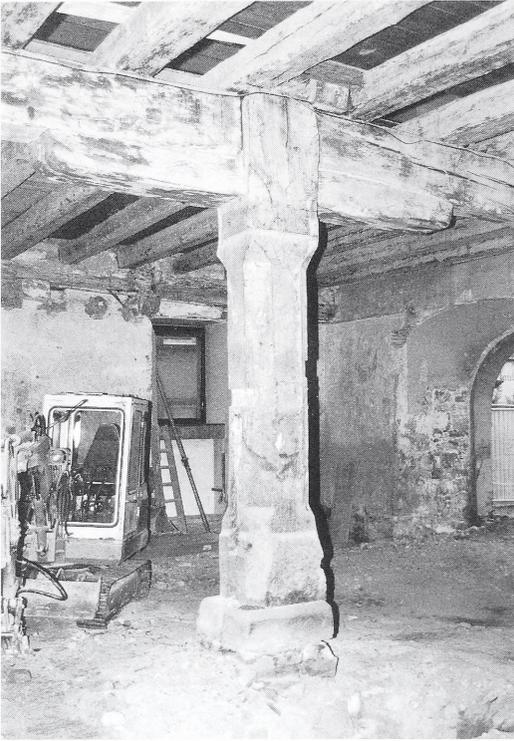
Abb. 21: Überlingen, Greth. Mittelalterlicher Ständer im Erdgeschoß der östlichen Gebäudehälfte.

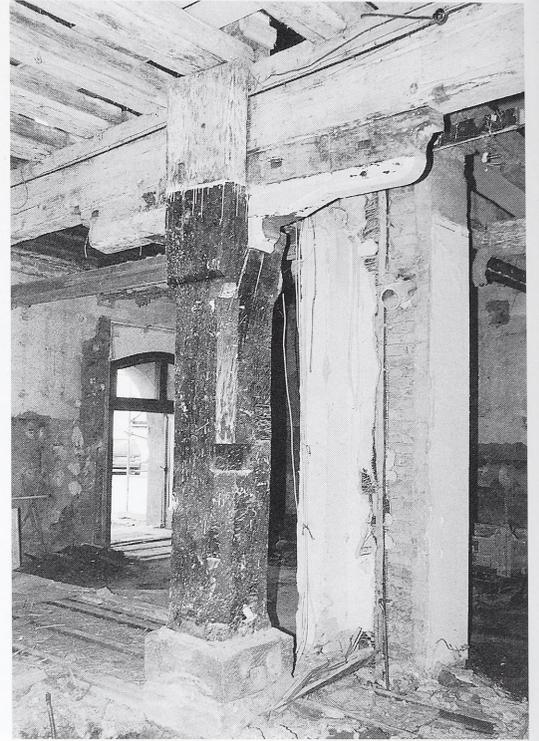
Abb. 23: Überlingen, Greth. Wiederverwendeter mittelalterlicher Ständer im barocken Tragwerk des Erdgeschosses der westlichen Gebäudehälfte.

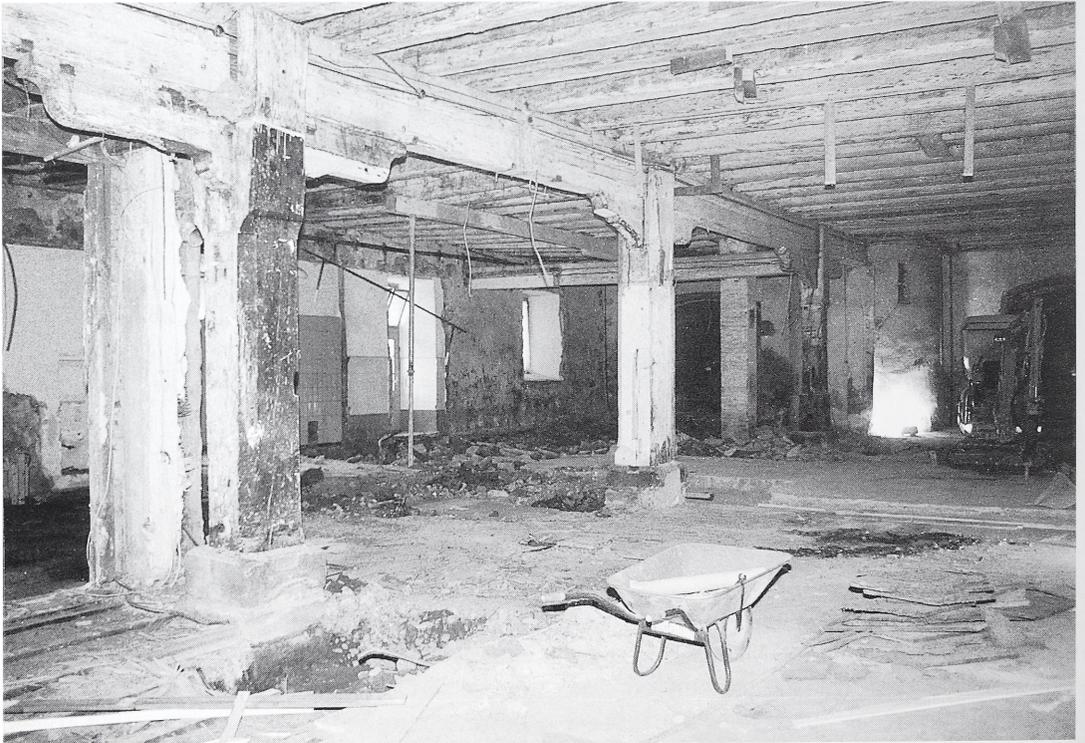
Abb. 22: Überlingen, Greth. Blick in die Erdgeschoßhalle der westlichen Gebäudehälfte mit barockem Tragwerk.

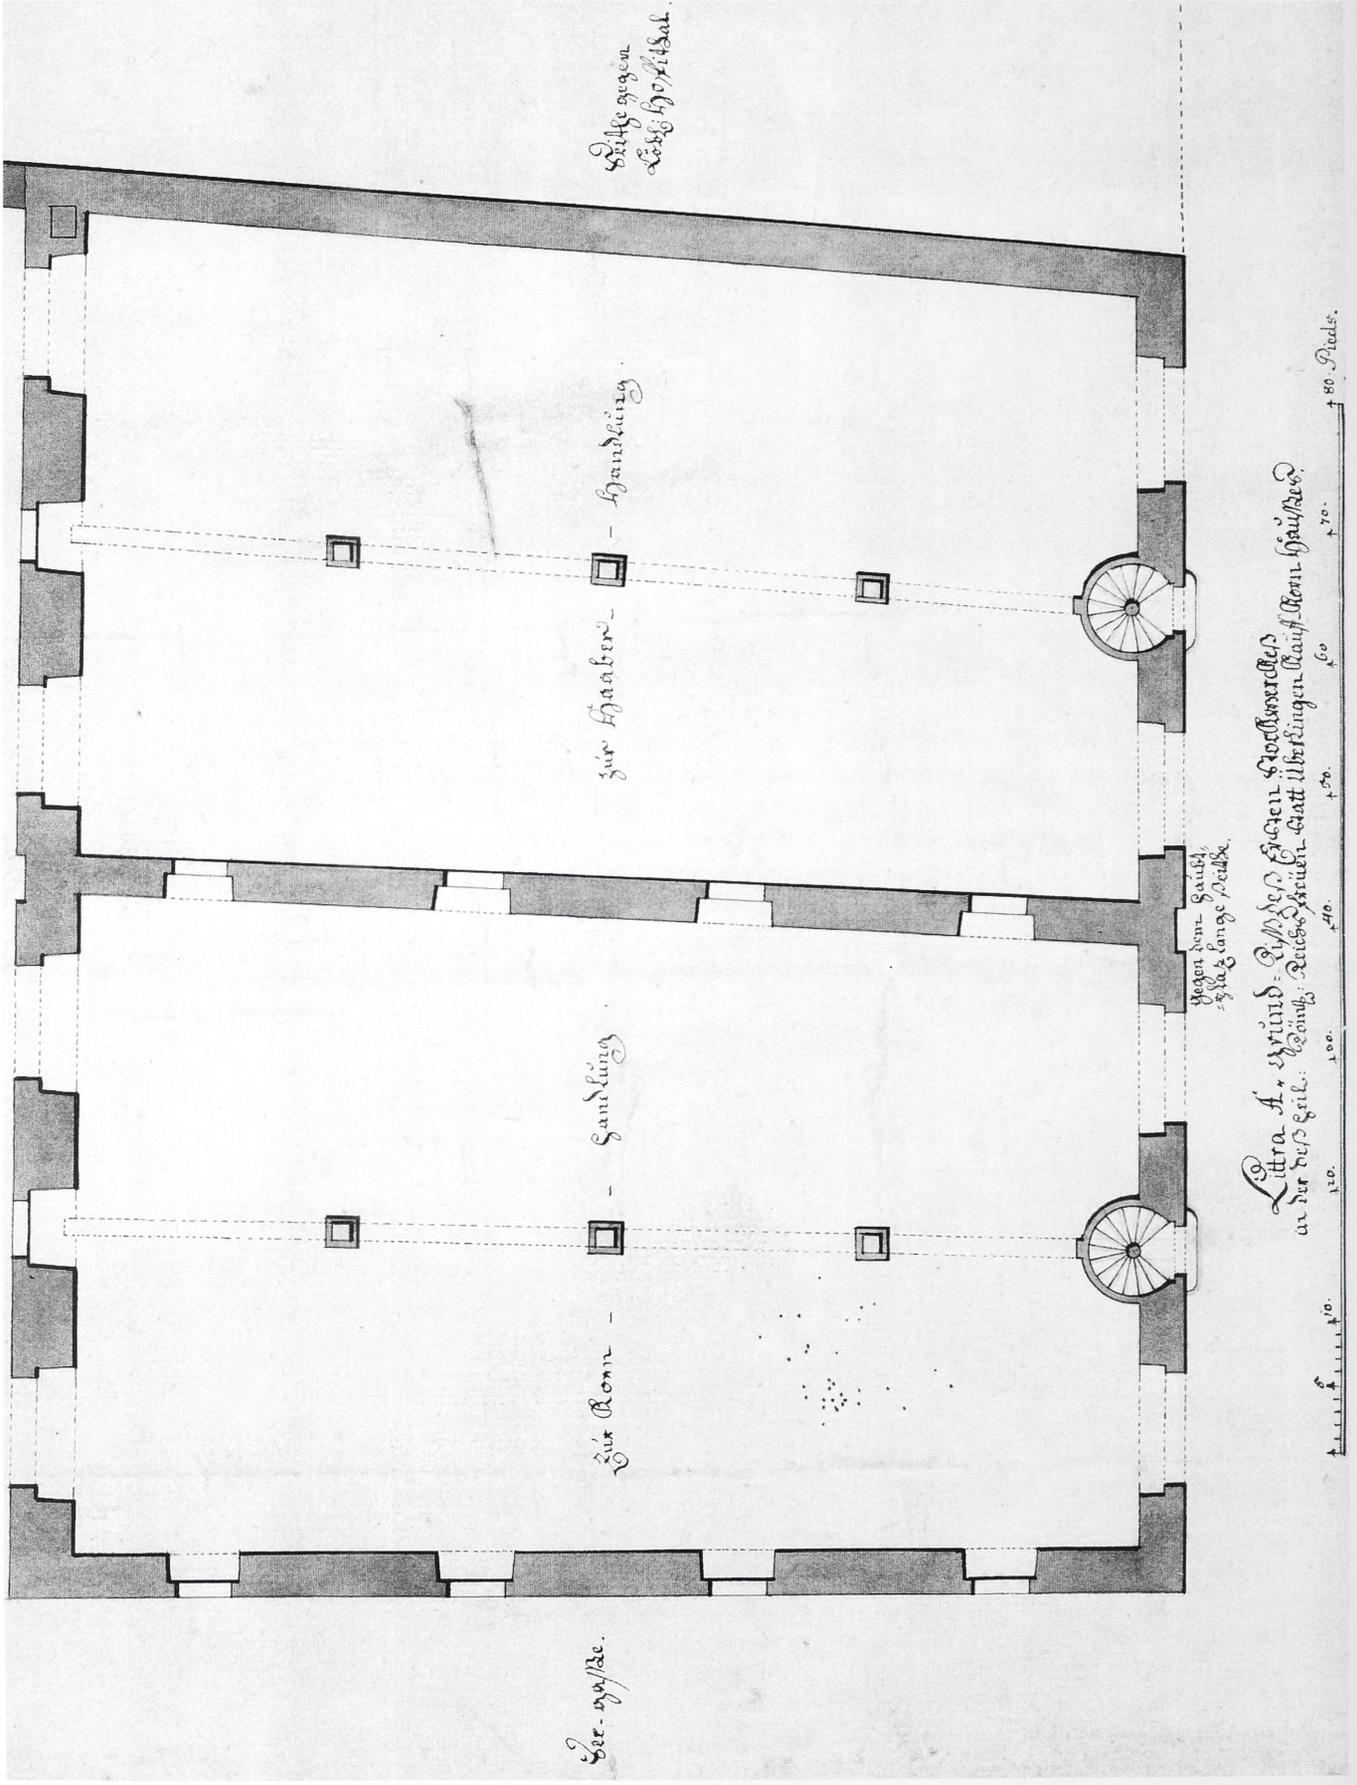
Abb. 24a: Überlingen, Greth. Entwurfsplanung von Franz Anton Bagnato für den Grethumbau 1788. Grundriß Erdgeschos.

Abb. 24b: Überlingen, Greth. Entwurfsplanung von Franz Anton Bagnato für den Grethumbau 1788. Grundriß Obergeschoß.
