Die „Greth“ in Überlingen

Bestand und Baugeschichte eines städtischen Kauf- und Kornhauses

Stefan Uhl*

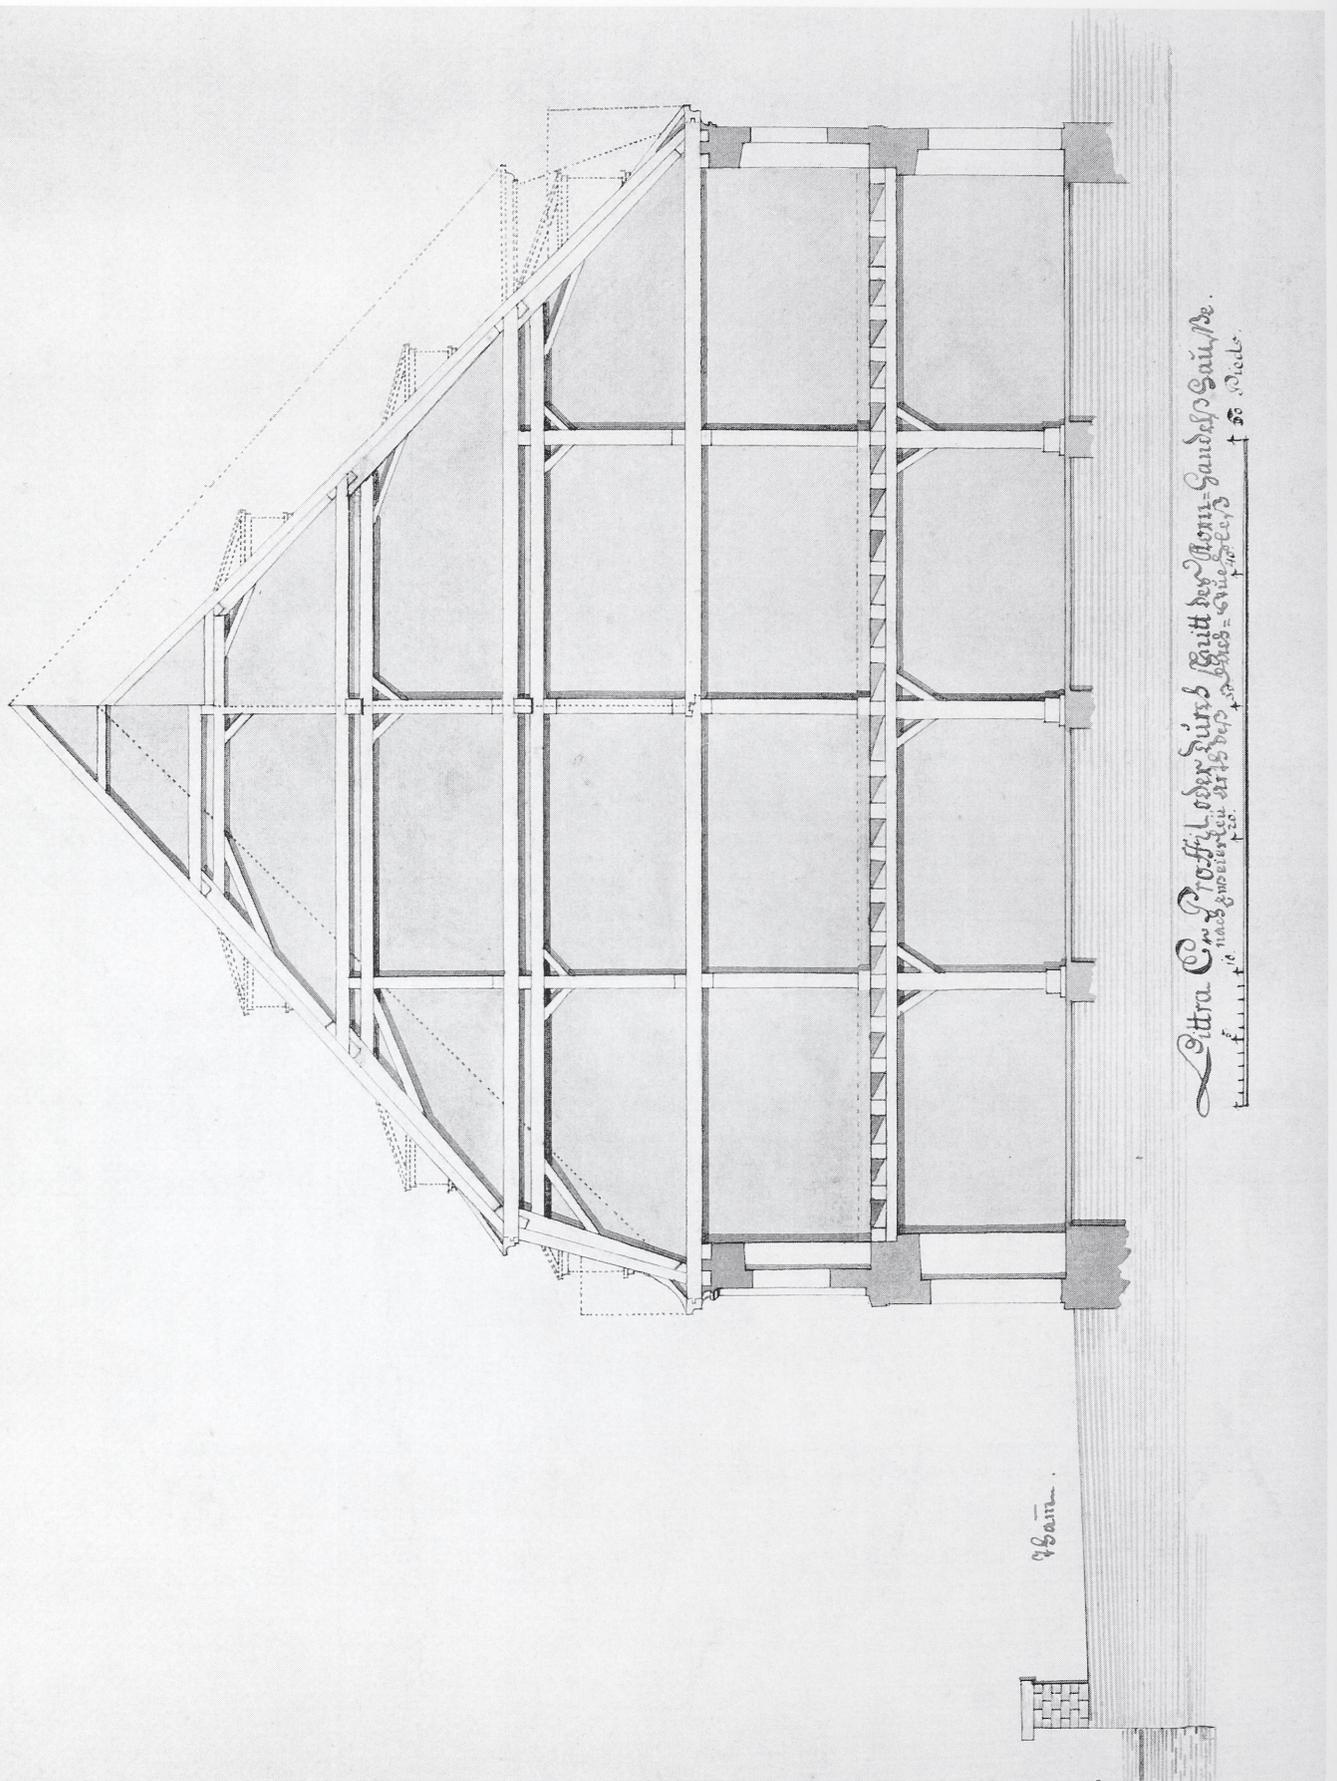
Abb. 24c: Überlingen, Greth. Entwurfsplanung von Franz Anton Bagnato für den Grethumbau 1788. Querschnitt.

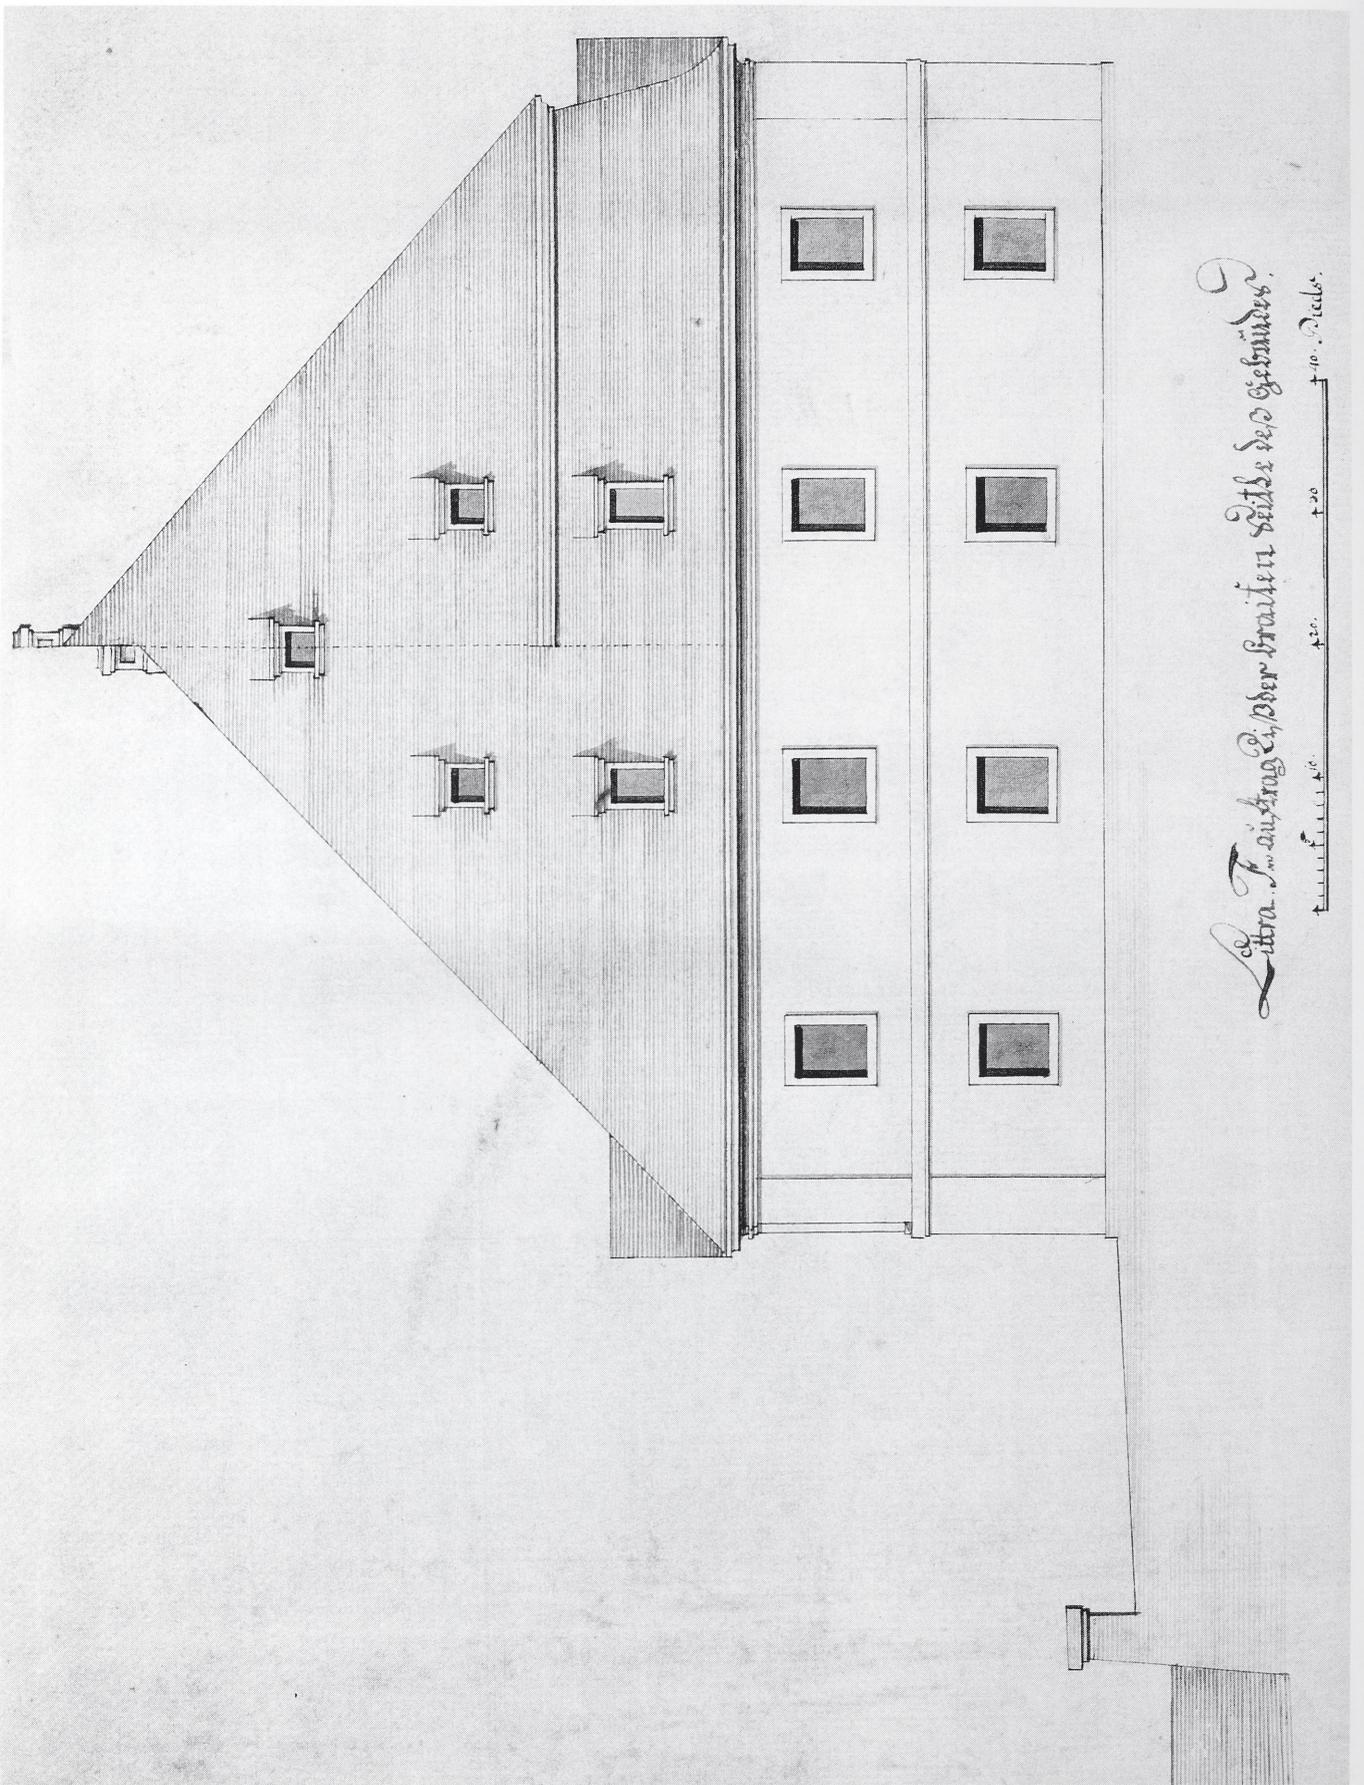
Abb. 24e: Überlingen, Greth. Entwurfsplanung von Franz Anton Bagnato für den Grethumbau 1788. Ansicht Ostseite.

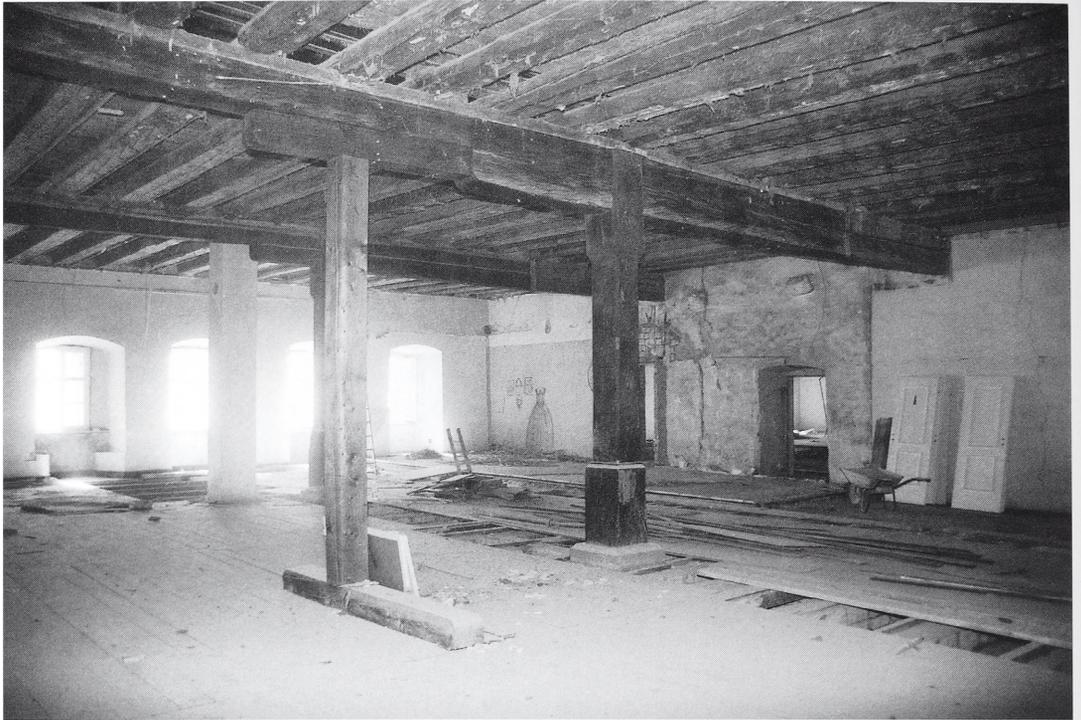
Abb. 25: Überlingen, Greth. Blick in die Obergeschoßhalle der östlichen Gebäudehälfte mit barockem Tragsystem und Deckengebälk.

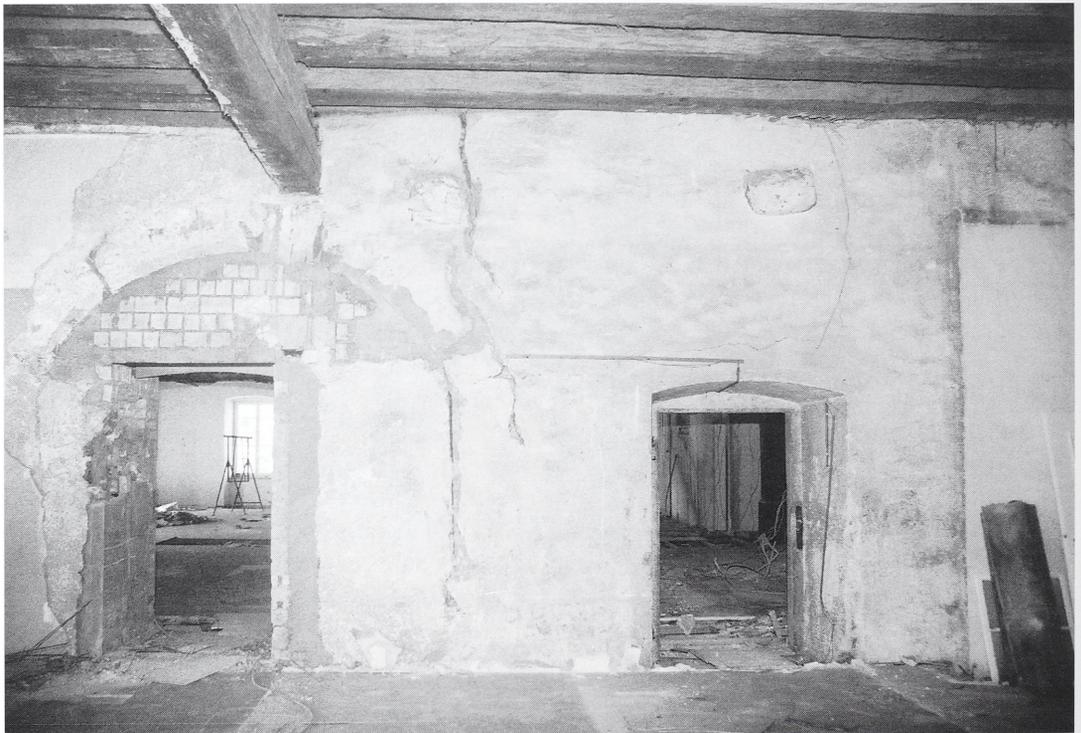
Abb. 26: Überlingen, Greth. Spätmittelalterlich/frühneuzeitliche Bogenöffnung und barocke Türöffnung in der Mittelwand des Obergeschosses vor der Freilegung der rahmenden Malereien. Die in Deckennähe befindlichen Konsolsteine entstammen dem mittelalterlichen Deckenbalkenaufleger.

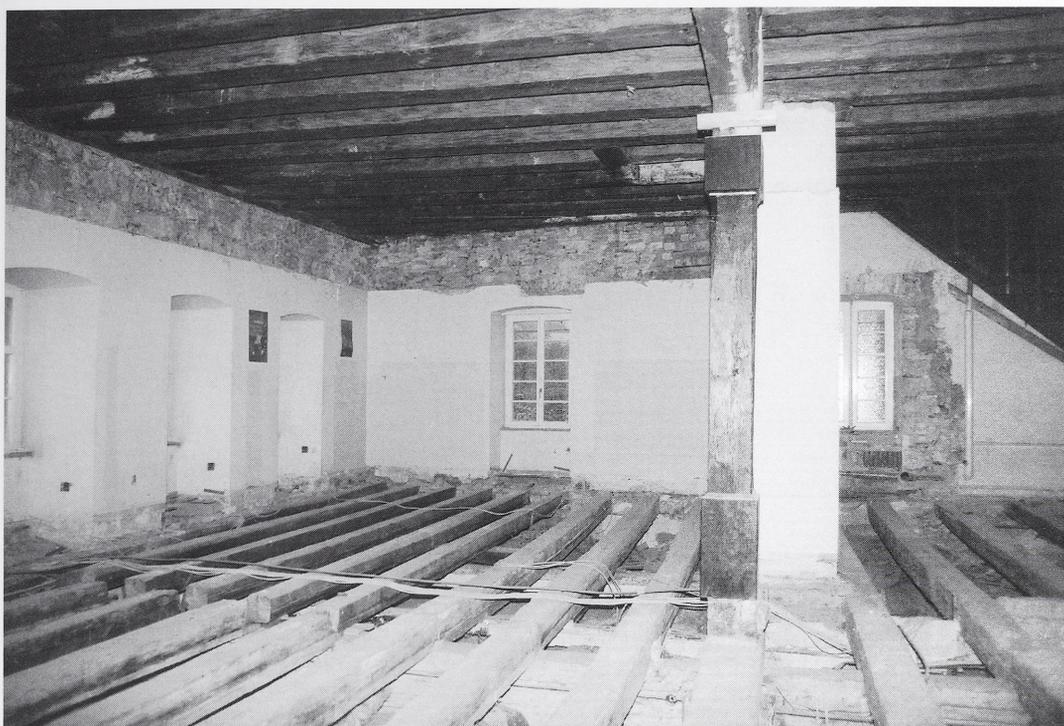
Abb. 27: Überlingen, Greth. Blick in die Südwestecke des Obergeschosses der westlichen Gebäudehälfte. Der Putzabsatz an den Wänden markiert die einstige Decke des barocken Wohnungseinbaues für den Grethmeister.

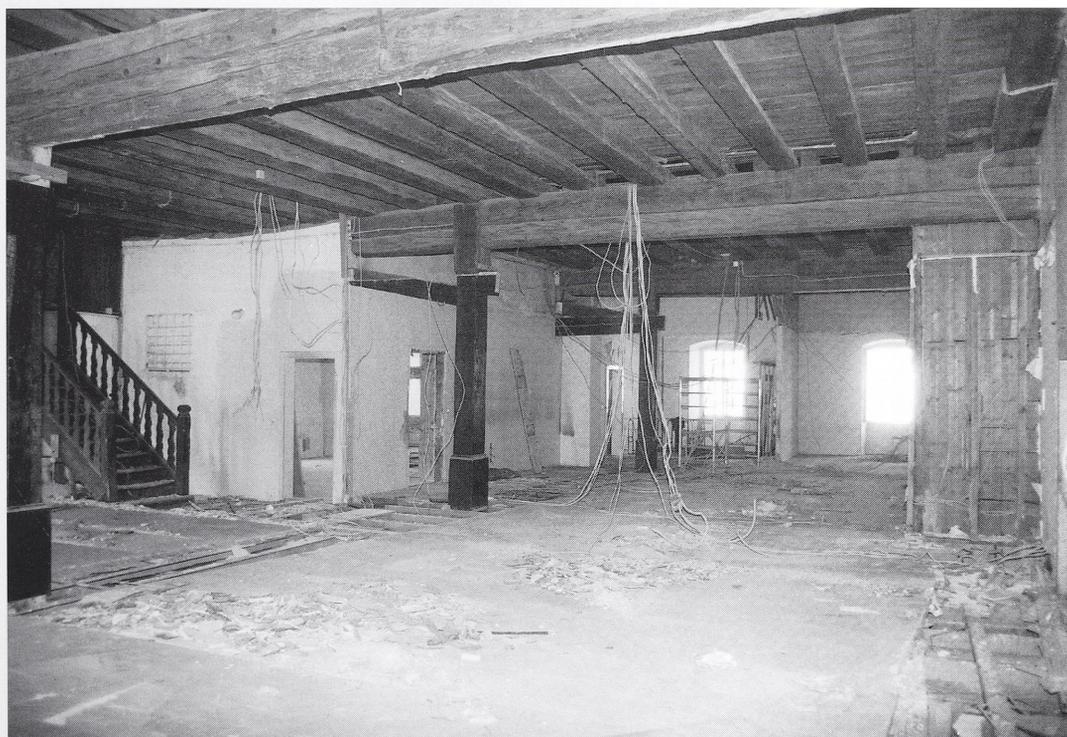
Abb. 28: Überlingen, Greth. Blick in den mittleren und nördlichen Abschnitt des Obergeschosses der westlichen Gebäudehälfte. Links die barocken Kammereinbauten und die Treppe zum Dachgeschoß.

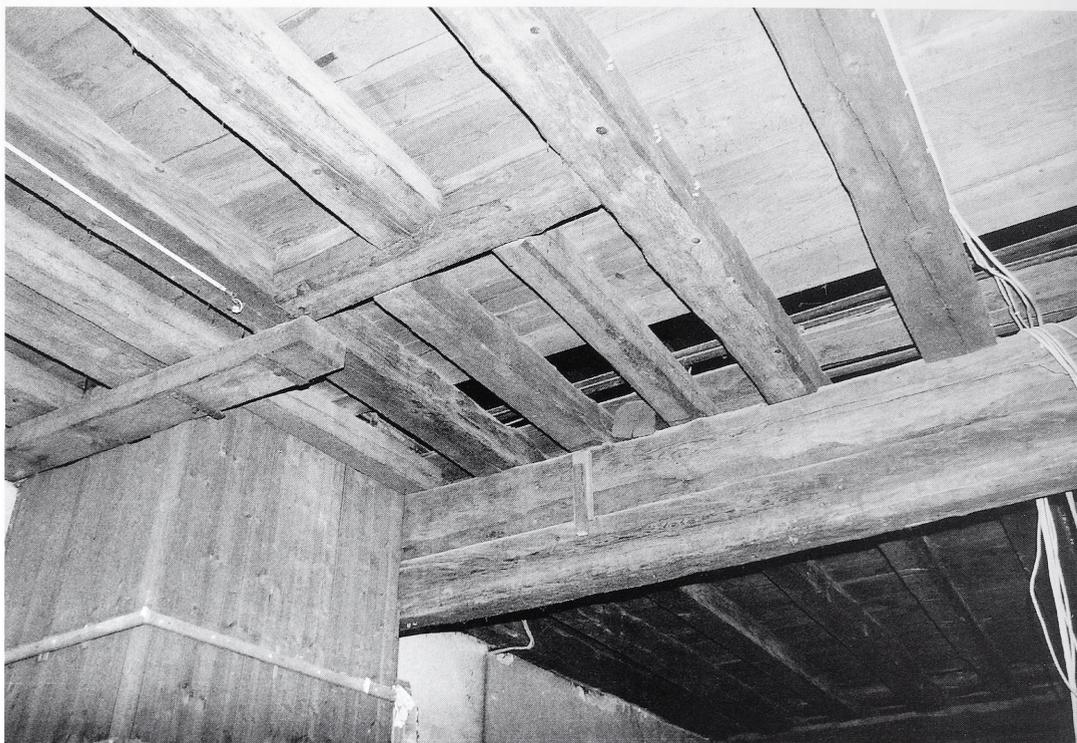
Abb. 29: Überlingen, Greth. Später verschlossene barocke Aufzugsöffnung im Dachgebälk über der westlichen Gebäudehälfte.

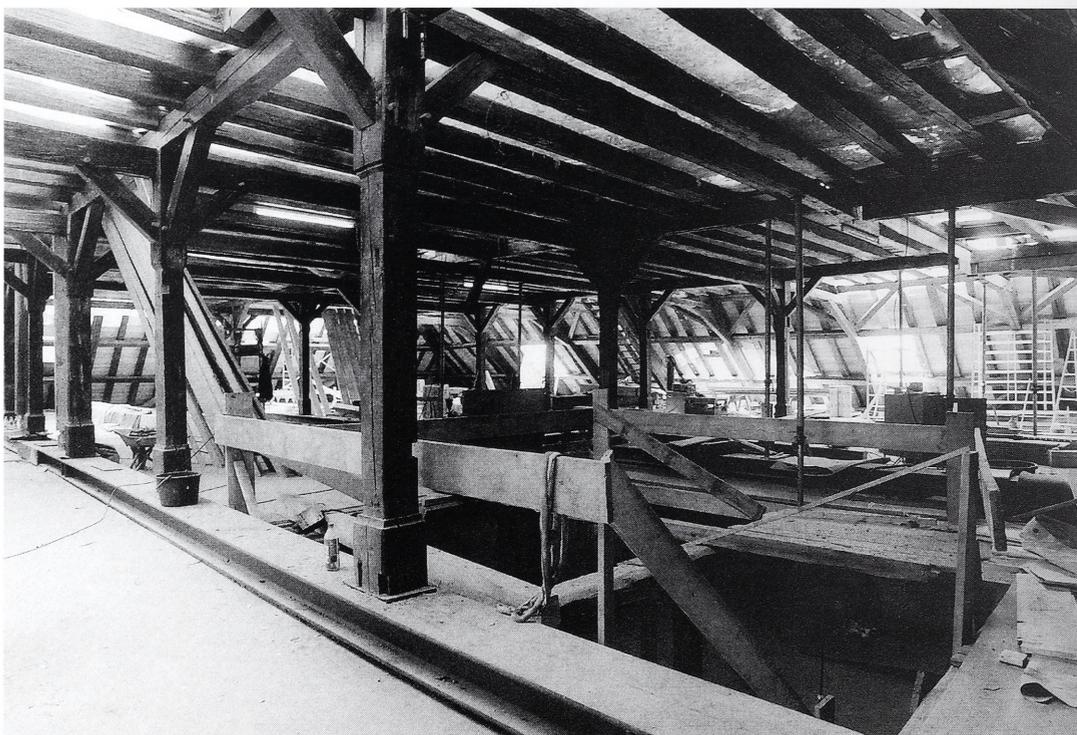
Abb. 30: Überlingen, Greth, Blick in das barocke Dachwerk.

Die Kehlbalkenlage des ersten Dachgeschosses wird von einer aufwendigen Stuhlkonstruktion unterstützt. In Gebäudequerrichtung sind sechs Stuhlquerbünde angeordnet, die im Gebäudeinneren als dreiachsiger stehender Stuhl, unterhalb der Dachschräge als liegender Dachstuhl ausgebildet sind. Auch in Längsrichtung sind drei Stuhlbünde derselben Konstruktion ausgeformt. Die Stuhlsäulen des stehenden Stuhles besitzen vorspringende Schäfte und Köpfe und sind über kurze Kopfstreben in Längs- und Querrichtung ausgesteift. Eine fußzonige Aussteifung ist hier nicht vorhanden. Interessanterweise besitzen die beiden äußeren Längsbünde des liegenden Dachstuhles Schwellen, die von den Füßen der Stuhlsäulen

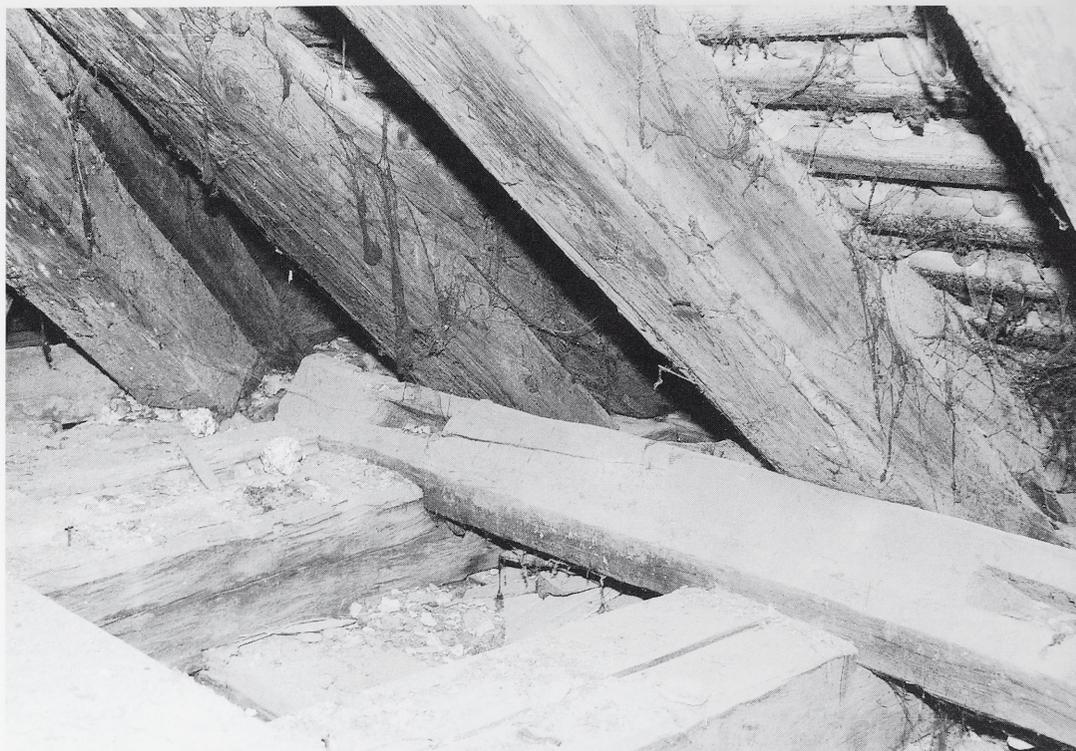
Abb. 31: Überlingen, Greth. Westliches Ende der nördlichen Stuhlschwelle des ersten Dachgeschosses mit Zapfenlöchern für eine ursprünglich im Zuge des geplanten Giebels vorgesehene, bei der Umänderung zum Walmdach aber nicht mehr ausgeführte Windaussteifung.

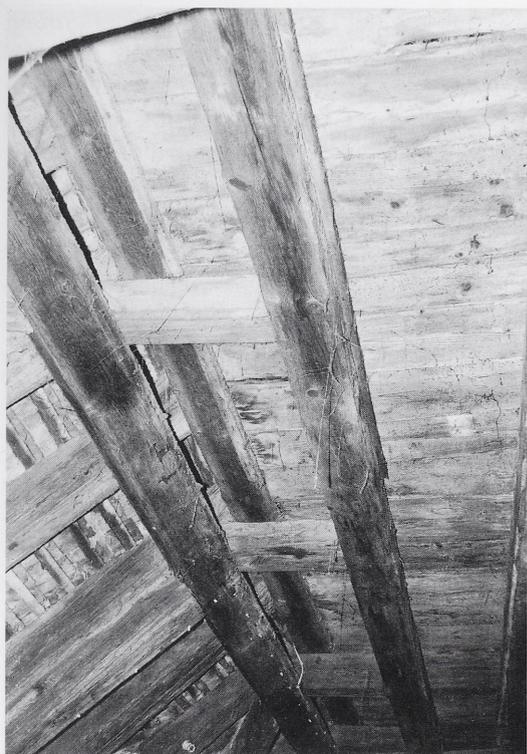
Abb. 32: Überlingen, Greth. Auf nachträglicher Abänderung beruhende, nicht regelgerechte Stichgebälkausbildung an der Westseite des ersten Dachgeschosses.

dacht war, und daß man sich erst während des Aufschlagens des Dachstuhles im August 1787 dazu entschloß, auch an dieser Seite einen Walm wie über der östlichen Schmalseite aufzuschlagen (s. u.). Hinweise auf ein von Bagnato als Alternative vorgeschlagenes Mansarddach lassen sich am Baubestand jedoch nicht erkennen.

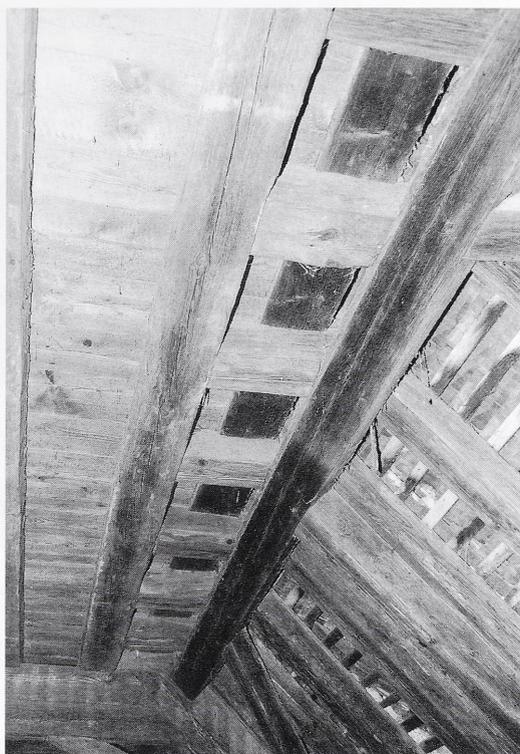
Abb. 33: Überlingen, Greth. Von Anfang an vorgehene und regelgerecht ausgeführte Stichgebälkausbildung an der Ostseite des ersten Dachgeschosses.

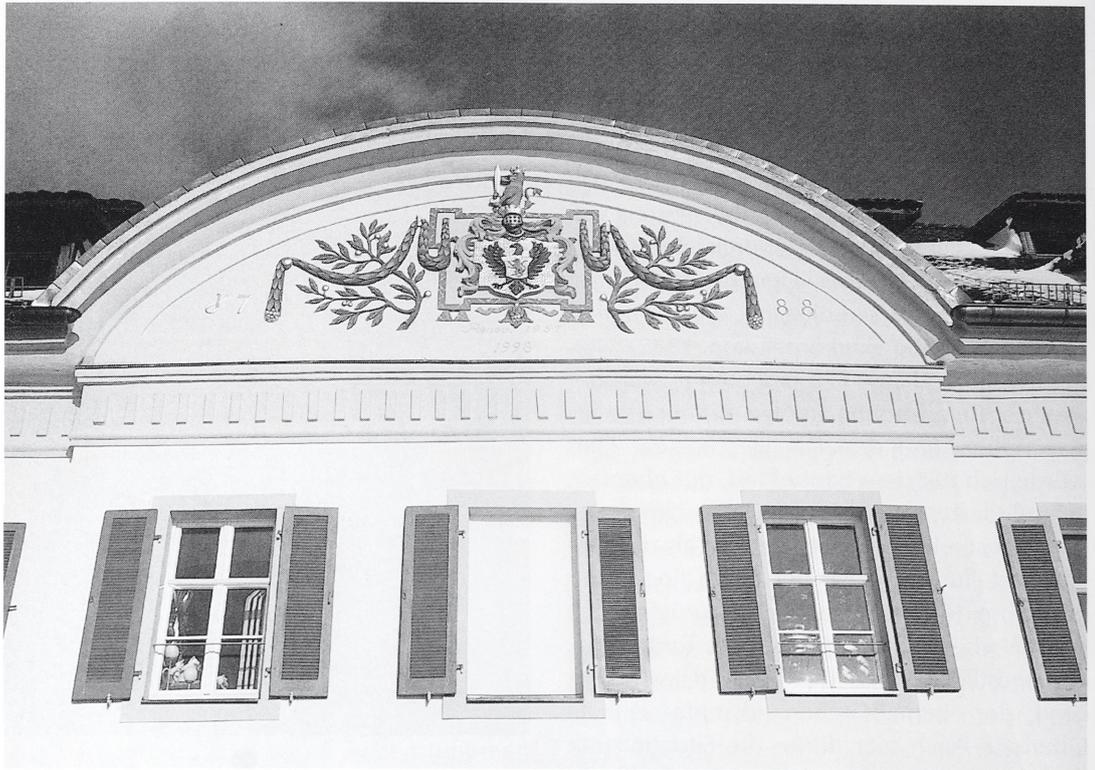
Abb. 36: Überlingen, Greth. Barockes, später mehrfach erneuertes Giebfeld über dem Mittelrisalit der Südfront.

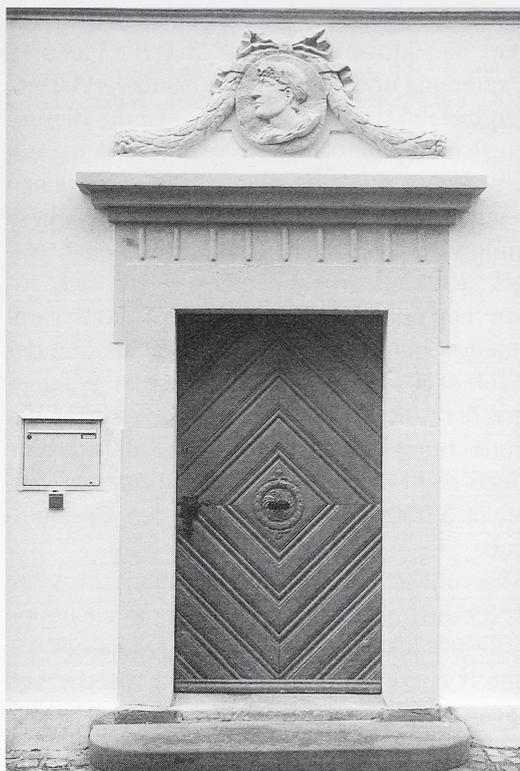
Abb. 37: Überlingen, Greth. Barockes Portal an der Nordseite.
