Mathias Austermann

An der Nordostseite der ältesten Stadt Münster

Die Grabungen am Drubbel 2002/2003

Ausgrabungen und Funde in Westfalen-Lippe 14, 2018/2019

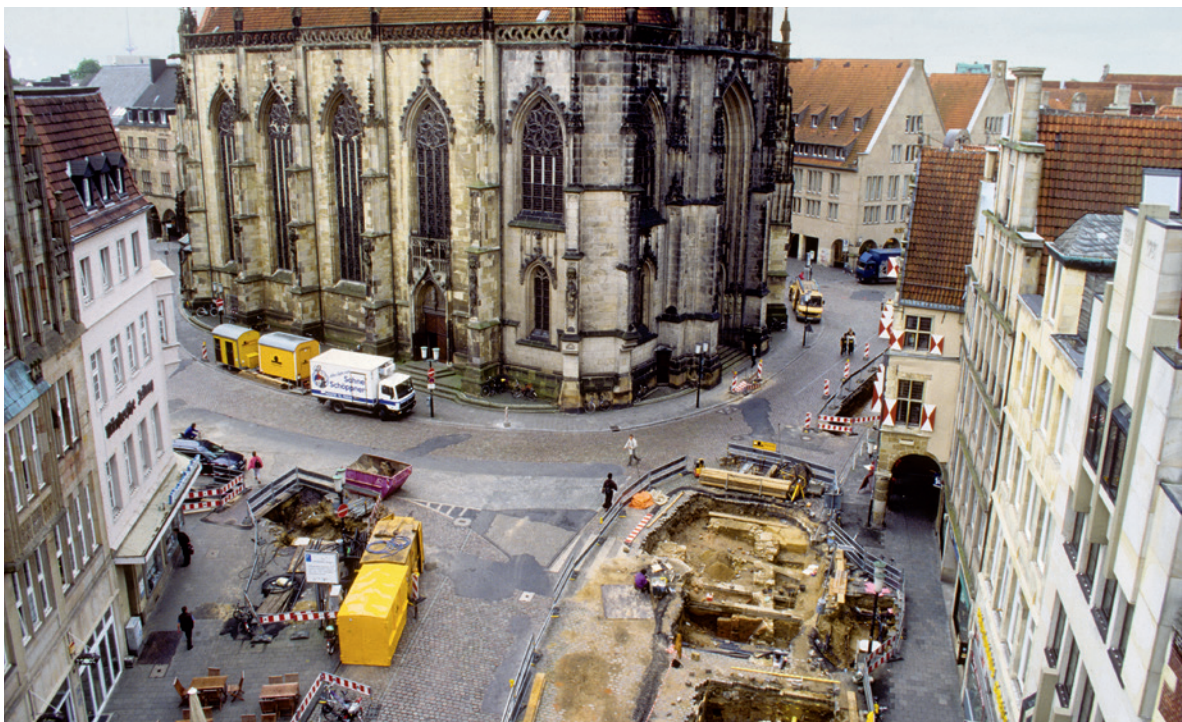
Abb. 1 Die Ausgrabung im Sommer 2002 von Norden. Zu erkennen ist der südliche Teil der Grabung mit den Häusern Drubbel 10 und 11. Im Hintergrund St. Lamberti (Foto: Stadtarchäologie Münster).

amtes zu orientieren. Erfasst wurden während der Grabungen 2002 und 2003 deshalb lediglich die Befunde im Umfeld der Gebäude Drubbel 7 bis 16. In einem ersten Schritt wurde im Jahr 2002 der westliche Teil der »Drubbelinsel« (Häuser 7 bis 11) sowie das Münzgebäude untersucht (Abb. 1). In einem weiteren Schritt wurde bis zum Jahr 2003 die östliche Häuserzeile (Häuser 12 bis 16) ergraben (Abb. 2). Eine Bearbeitung der Befunde war dabei nur im Zuge des Arbeitsfortschritts der Tiefbauarbeiten möglich. Untersuchungen, die über den von diesen Arbeiten begrenzten Bereich hinausgingen, waren hingegen nur in Ausnahmefällen möglich.

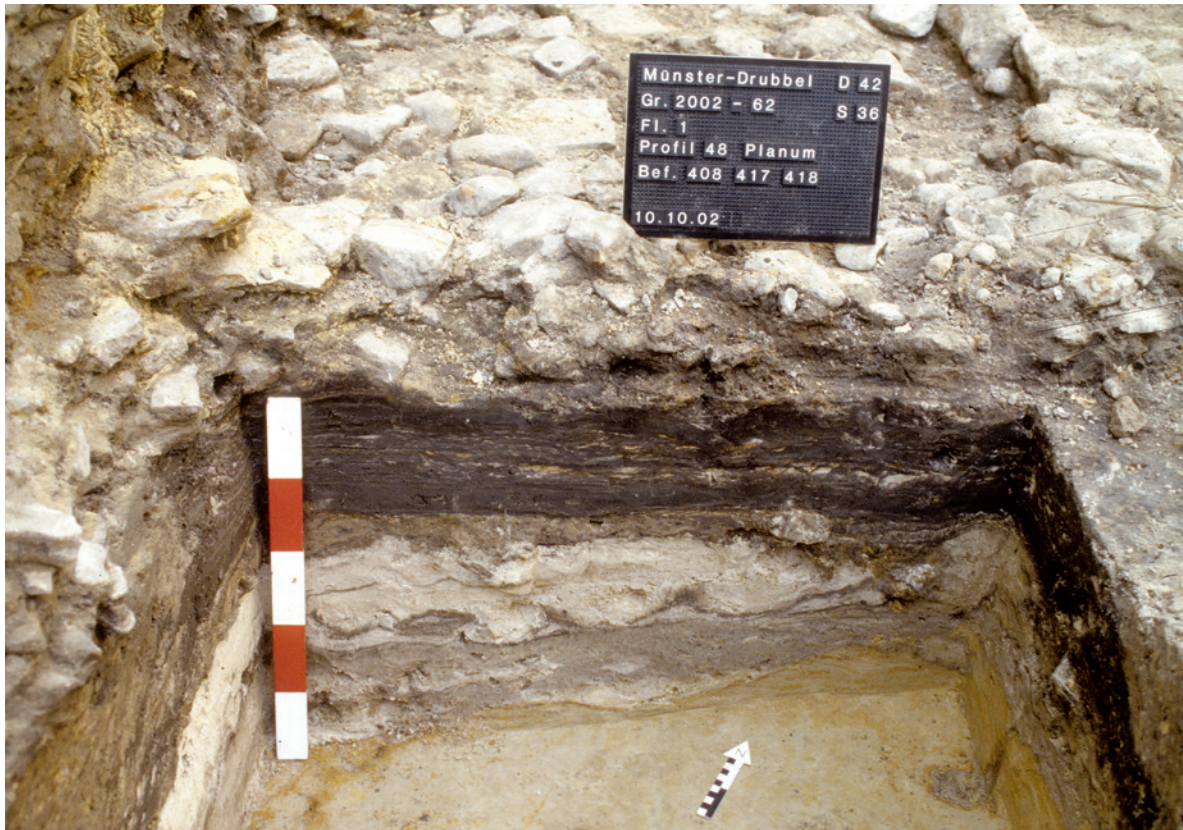
Abb. 5 Grabenfragment 417 des Grabens 2 unter dem Pflasterhorizont 1 (408). Blick von Süden (Foto: Stadtarchäologie Münster).

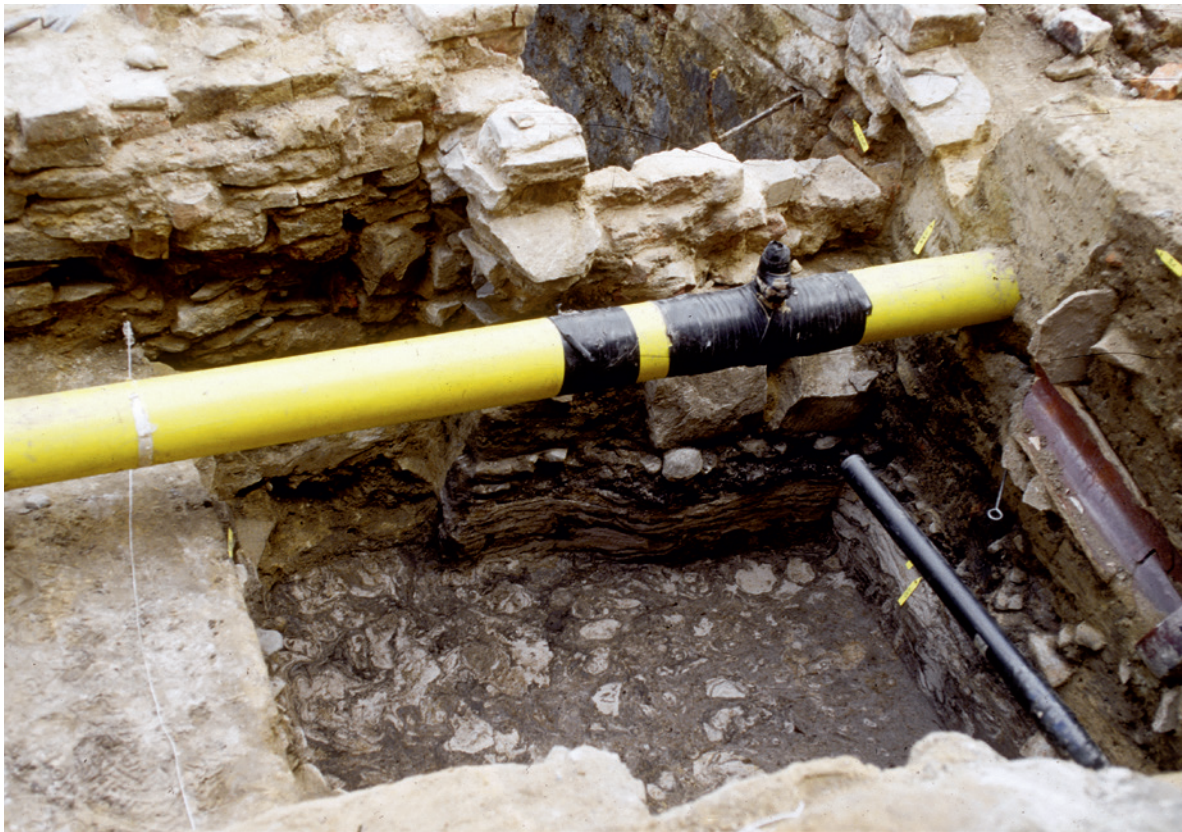
Abb. 6 Schwemmschichten des Grabens 2 unter den Pflasterlagen an Haus 9. Blick von Westen (Foto: Stadtarchäologie Münster).

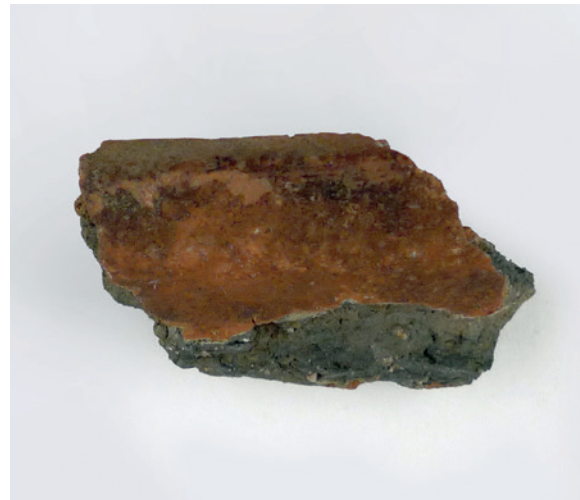
Abb. 7 Geglättete, uneinheitlich gebrannte Irdenware vom Pflasterhorizont 2 (246) (Foto: M. Austermann).

Am Drubbel wurden lediglich sechs Fragmente uneinheitlich gebrannter Irdenwaren mit Granitgrusmagerung gefunden. Ihre rein funktionalen Formen mit meist recht weit ausbiegenden, dachförmig abgestrichenen, seltener kumpfartigen¹² Rändern (Abb. 7) werden im Münsterland mehr als zwei Jahrhunderte lang, vom 9. bis zum 11. Jahrhundert, nahezu unverändert produziert¹³ und sind demzufolge zeitlich nicht sicher einzu-

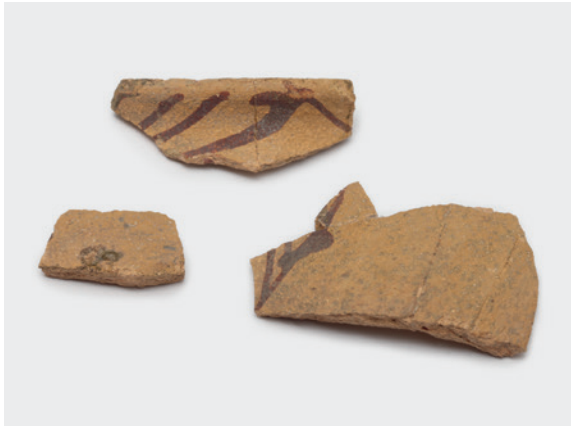
Abb. 9 Pingsdorfer Keramik vom Pflasterhorizont 2 (246)
(Foto: Stadtarchäologie Münster/R. Dylka).

Die Mehrzahl der oxidierend gelb gebrannten Irdenwaren war mit braunroter Bemalung nach Pingsdorfer Art versehen.¹⁶ Ein »Amphorenfragment« stammt aus der ältesten belauften Oberfläche 267, bemerkenswert sind auch die Fragmente eines kugeligen Bechers mit Sparrenmuster aus dem zweiten Drittel des 12. Jahrhunderts¹⁷ vom zweiten Straßenpflasterhorizont (246; Abb. 9). Bereits aus dem letzten Drittel des 12. Jahrhunderts

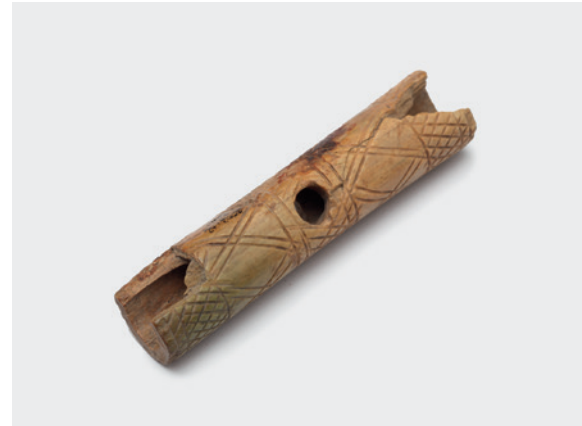
Abb. 10 Nadelbüchse (?) aus der ältesten Füllschicht (267)
(Foto: Stadtarchäologie Münster/R. Dylka).

sorgfältige Bearbeitung zeugt von einer erkennbaren Wertschätzung des Objektes, die deutlichen Abriebspuren von einer längeren Nutzungszeit. Das Artefakt mit seinem typischen hochmittelalterlichen umlaufenden Rautenmuster besitzt an den beiden nutartig abgedrechselten Rändern nahezu gegenüberliegende, etwa dreieckige, grün verfärbte Ausbruchzonen. Hier dürften ehemals Buntmetallapplikationen oder ein Deckel aufgesessen haben. Die potenzielle »Büchse« besitzt eine bereits bei ihrer Herstellung mittig angebrachte Durchlochung. Hier hat z. B. eine Schnur oder ein Lederriemen als Befestigung vor allem an der Seite mit den ausgebrochenen Ecken deutliche Abnutzungsspuren an den Rändern hinterlassen.

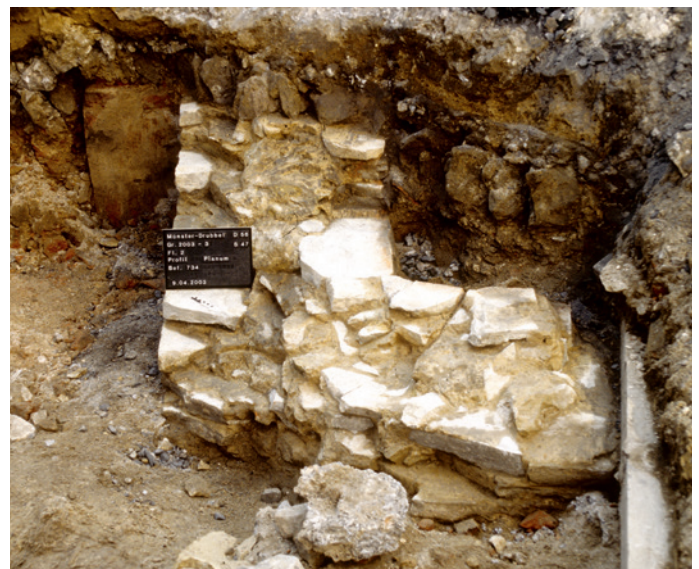
Abb. 12 Mauerecke des Bruchsteinfundamentes 734 in Haus Drubbel 12. Blick von Osten (Foto: Stadtarchäologie Münster).

Die zweischaligen Mauern 559 und 734 (Abb. 12) begrenzten bis zum Abriss des Drubbels einen Teil des Kellers im Haus Drubbel 12. Sie können mit einer Stärke um 0,80 m und ihrem für den spätmittelalterlichen Bau eher hinderlichen südöstlichen Winkel nur vor dem Bau der Grundmauern für den Keller in Haus 12 errichtet worden sein. In der Flucht der Nordseite des inneren Winkels von 734 befindet sich die in der Neuzeit von Backsteinmauer 227 zugesetzte nördliche Ecke der Mauer 185 (Taf. 18A). Auch ihre Südseite fluchtet auf die südliche Schale der Mauer 734. Es ist damit

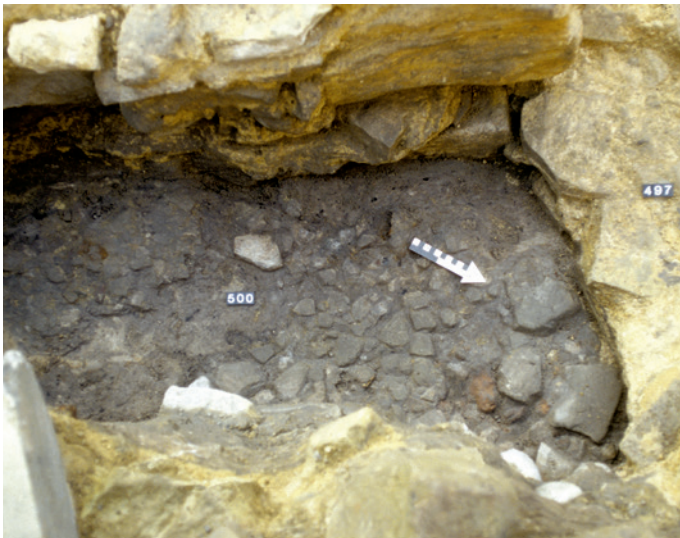
Abb. 17 Hochmittelalterliche Pflasterlage 3 (500) im Osten des Drubbels am Roggenmarkt (Foto: Stadtarchäologie Münster).

In die dritte Pflasterphase gehören westlich der Häuser 7 bis 11 die Pflasterlagen 152, 157, 230, 264, 287, 391, 402, 784, im Süden das Pflaster 723 sowie im Osten die Pflasterfragmente 500 und 517 (Abb. 17; Taf. 7; 16, 3). Diese dritte Pflasterlage muss zumindest im Westen des Drubbels in der ersten Hälfte des 13. Jahrhunderts entstanden sein, denn die älteste Münze der Grabung, ein Dortmunder Vierling Ottos IV. (1209–1218),⁴⁷ stammt aus der zwischen den Pflasterhorizonten 2 und 3 an Haus Drubbel 11 liegenden Füllschicht 114. Auch der dritte Pflasterhorizont wurde zum Teil vom Bau der steinernen Häuser (Phase 3) beeinträchtigt.

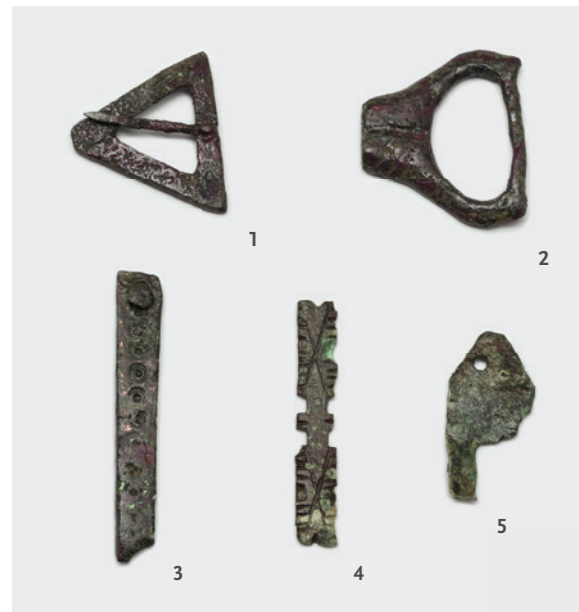
Abb. 18 Buntmetallfunde aus den Pflasterhorizonten und Füllschichten. 1: Dreieckige Schnalle aus Pflasterhorizont 2 (208); 2: Hufeisenförmige Schnalle aus Pflasterhorizont 3 (204); 3: Riemenzunge aus Pflasterhorizont 3 (264); 4: Messerscheidenbeschlag aus der Füllschicht 118; 5: Ortband aus dem frühneuzeitlichen Pflasterhorizont 5 (159) (Fotos: Stadtarchäologie Münster/R. Dylka).

Als Teil eines Messerscheidenbeschlages (Abb. 18, 4) ist das recht sorgfältig gearbeitete Fragment aus der Auffüllung 118 für die spätmittelalterliche Mauer 9 an Haus 10/11 anzusprechen. Mit seinen auf den äußeren Flächen sich kreuzenden Kerben erinnert es an ein Exemplar aus Paderborn, Kreis Paderborn.⁵¹ Es dürfte bereits umgelagert in die Baugrube gelangt sein und noch in das 12. Jahrhundert gehören. Ebenfalls als Beschlag einer möglicherweise spätmittelalterlichen Messerscheide (Abb. 18, 5) dürfte ein Buntmetallfragment aus dem frühneuzeitlichen Pflasterhorizont 5 (159/160, Taf. 8, 3–4) genutzt worden sein.⁵²

Die älteste Schnalle des Drubbels fand sich in der Pflasterlage 2 (208a). Sie muss demnach spätestens in das beginnende 13. Jahrhundert gehören (Abb. 18, 1). Das einfache dreieckige Exemplar aus Buntmetall wird als Gürtelschnalle Verwendung gefunden haben.⁵³ Auf dieser zweiten Pflasterlage (265, Taf. 7, 2–3) lag ein einfacher, stark beschädigter Buntmetallknopf, für den eine Funktionszuweisung nicht möglich ist.

In demselben Befundzusammenhang befand sich ein als Riemenzunge⁵⁴ ansprechbares schmales Werkstück aus Buntmetall (Abb. 18, 3). Sowohl seine Lage auf dem Pflaster des beginnenden 13. Jahrhunderts als auch seine in hochmittelalterlicher Tradition eingepunzten Kreisäugen lassen das Fundstück in diese Zeit datieren.

Die hufeisenförmige Schnalle (Abb. 18, 2) aus dem Auffüllhorizont 204 für den Bau der spätmittelalterlichen Außenmauer 9 von Haus 11 besaß ehemals wohl auch einen festen Beschlag. Schnallen dieser Art wurden vor allem am Pferdegeschirr oder als Sporenschnalle genutzt.¹⁰⁴ »Verbacken« im bereits neuzeitlichen Pflasterhorizont 5 (102) westlich von Haus 9 fanden sich die stark beschädigten Reste einer weiteren Schnalle mit Eckknöpfen und festem Beschlag des 13. bis 14. Jahrhunderts.¹⁰⁵

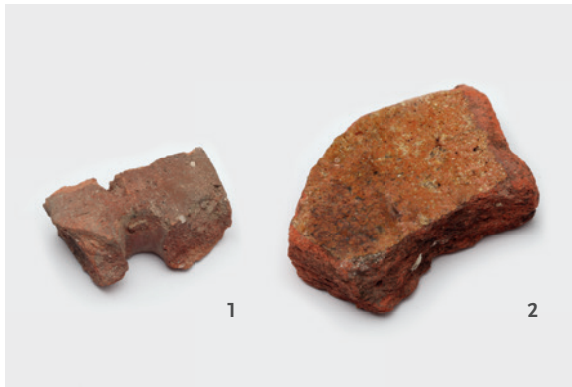
Abb. 19 Dachpfannenfragmente. 1: Füllschicht 150 über Pflasterhorizont 2; 2: Füllschicht 366 über Pflasterhorizont 5 (Fotos: Stadtarchäologie Münster/R. Dylka).

Frühe Fragmente einfacher, oxidierend gelb oder rot gebrannter Hohlziegel fanden sich nicht nur am Drubbel bereits im zweiten Straßenpflasterhorizont (246/298), sondern in fast allen zeitgleichen Befunden Münsters.⁶⁰ Vermutlich dienten diese noch hochmittelalterlich zu datierten Hohlziegel als First- oder Gratziegel auf Flachziegeldächern,⁶¹ wie sie bereits seit dem Frühmittelalter auf herausragenden Bauten vorhanden waren.⁶² Die an einem Exemplar zu erkennende Lochung (Abb. 19, 1) lässt eine Nagelung der Platten auf der Dachkonstruktion erwarten.

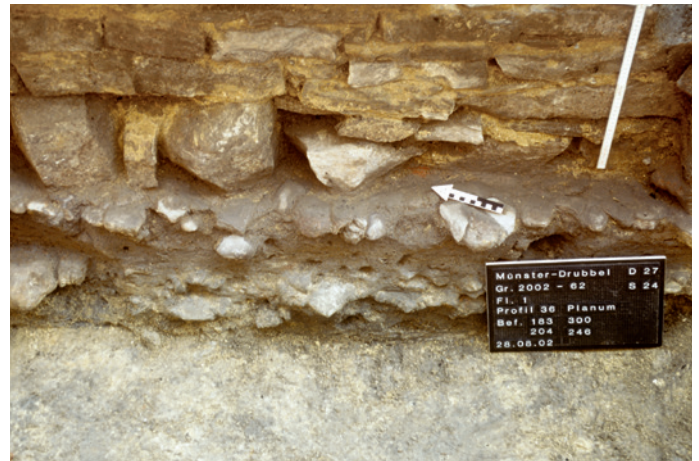
Abb. 22 Fundamentmauervorlage 300 der Westmauer von Haus 8 über den Pflasterhorizonten 3 (287) und 2 (246) von Westen (Foto: Stadtarchäologie Münster).

Zum angrenzenden Gebäude Drubbel 8 (Beilage 1, A4–A5. B4–B5. C4–C5) gehören die Mauern 43, 52, 304, 492 und 513. Die Baugrube 307 für die Westmauer 52 wurde in den Pflasterhorizont 3 (231, 287) eingetieft (Taf. 8, 3). Nicht auszuschließen ist, dass die nicht näher ansprechbare Vormauerung 209 an Mauer 52 als Rest eines weiteren älteren Gebäudes unter Haus Drubbel 8 anzusprechen ist. In der Mauer 43/304 befand sich ein mit minimal 0,63 m extrem schmaler Durchlass zwischen den Häusern 8 und 9, der zum Originalbestand der Mauer zählen könnte. Als Türschwelle des Durchgangs diente eine stark abgelaufene Backsteinlage. Bereits aus der Nutzungszeit des Gebäudes stammt die Füllschicht 204. Der Nutzungshorizont zu Pflasterhorizont 3 (287) liegt unter der jüngeren Fundamentverstärkung 300 (Abb. 22).

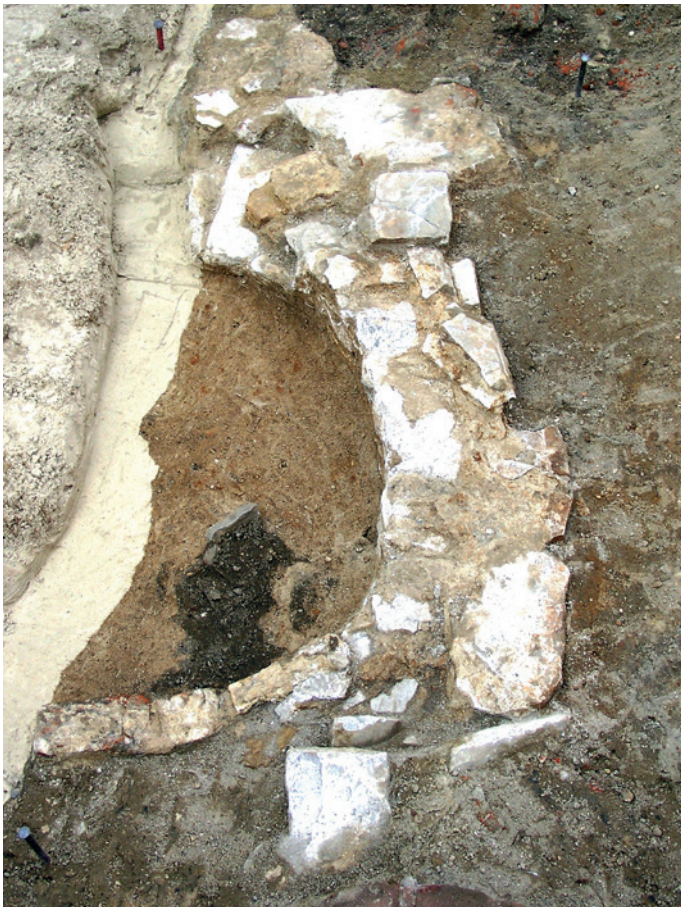
Abb. 23 Brunnenring des Brunnens 3 zwischen Roggenmarkt und St. Lamberti. Blick von Süden (Foto: Stadtarchäologie Münster).

Etwa 10 m südlich der ersten Steingebäude und damit mitten auf der Marktstraße zwischen Drubbel und St. Lamberti befand sich der zweite wohl noch hochmittelalterliche Brunnen (Brunnen 3; Abb. 23; Beilage 1, A10). Sein vermörtelter Brunnenring mit einer lichten inneren Weite von rund 1,50 m wurde während der Grabungen allerdings nur an seiner Oberkante freigelegt, und auch diese nur etwa zur Hälfte. Er besteht überwiegend aus scholligen Bruchsteinlagen, teilweise auch aus »klosterformatigem« Ziegelmaterial, das vermutlich nachträglich eingefügt wurde. An der Oberkante war eine Backsteinausflickung zu erkennen, die aus dem 16. Jahrhundert stammen dürfte.

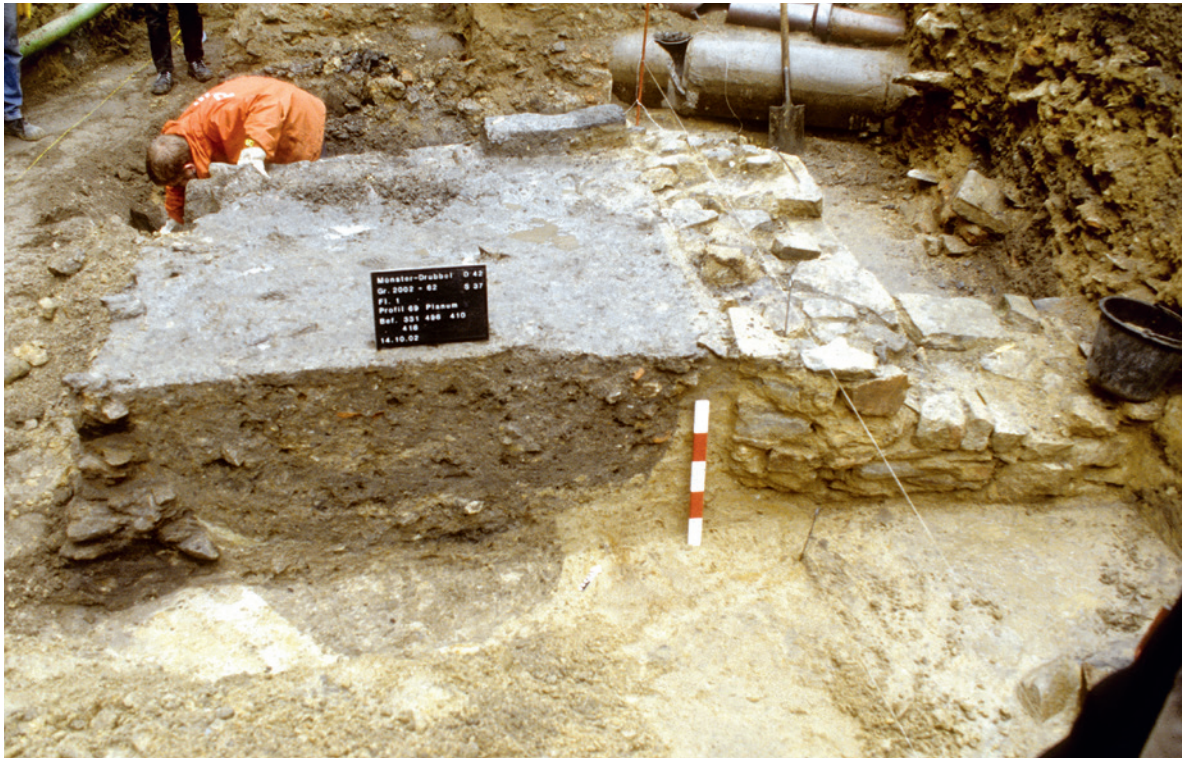
Abb. 25 Fundament der Münze (409/410), westlich davon die neuzeitliche Grube 5 (331). Blick von Süden (Foto: Stadtarchäologie Münster).

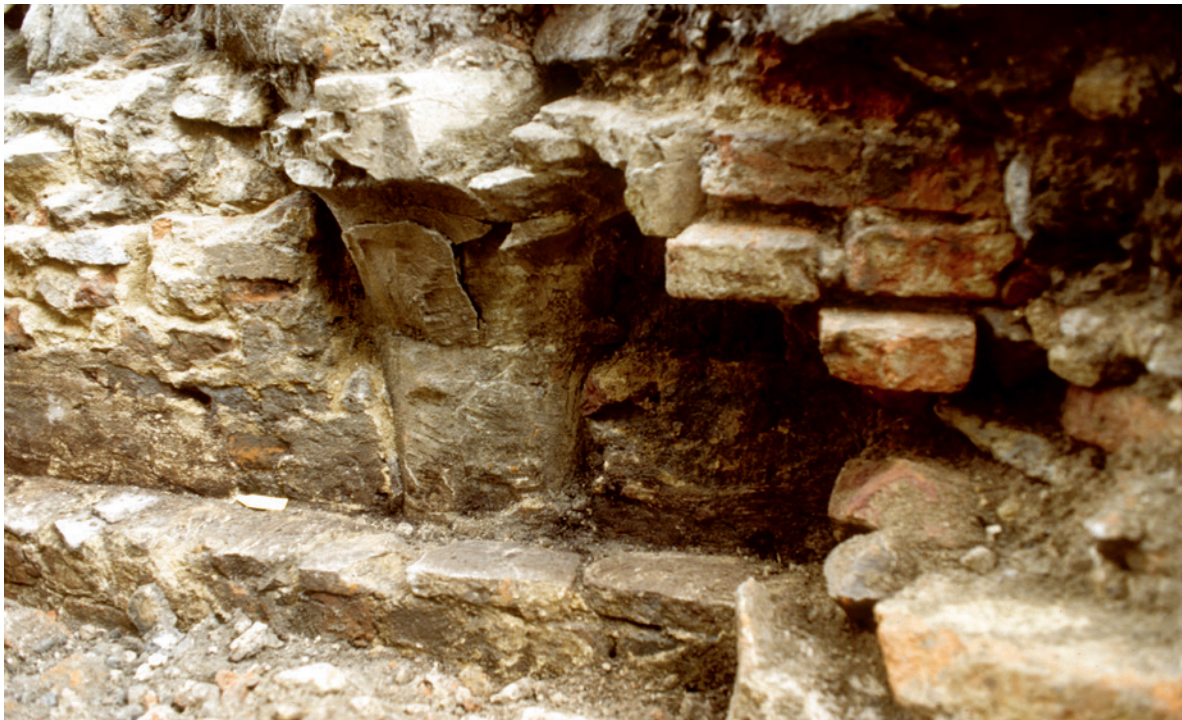
Abb. 28 Trennmauer 755 zwischen den Häusern 11 und 12 mit der in die Mauer integrierten Säule. Blick von Westen (Foto: Stadtarchäologie Münster).

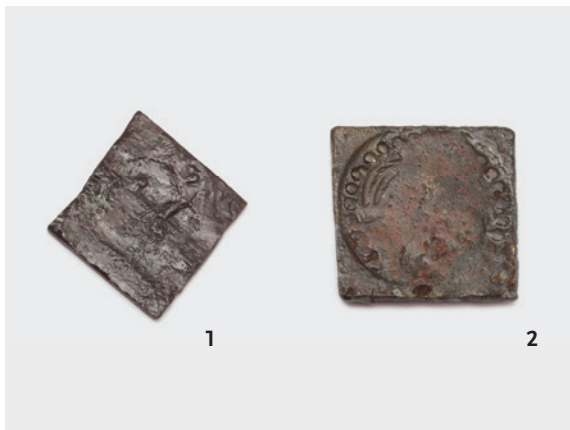
Abb. 31 Metallgewichte. 1: Füllschicht 365 über dem spätmittelalterlichen Pflasterhorizont 4; 2: Baugrube 220 für die Treppe 314 (Fotos: Stadtarchäologie Münster/R. Dylka).

westlich des Gebäudes, es scheint als Schrötling zum Schlagen einer Münze vorgesehen gewesen zu sein.¹⁰² Hier befand sich auch eines der drei vielleicht bereits frühneuzeitlichen rechteckigen Plättchen, die als Waagengewichte¹⁰³ gedient haben könnten. Weitere potenzielle Gewichte fanden sich nahe der Münze in der Baugrube 220 für die Treppenwange 314 von Haus Drubbel 7 sowie in der Füllschicht 365 über dem spätmittelalterlichen Pflasterhorizont 4 (Abb. 31).

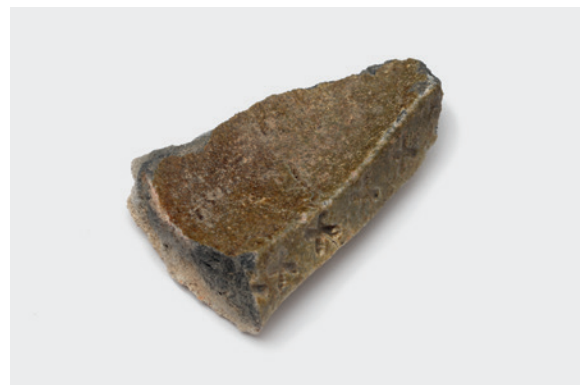
Abb. 33 Glasiertes und gestempeltes Fragment eines spätmittelalterlichen Bräters aus der rezenten Füllschicht 173 (Foto: Stadtarchäologie Münster/R. Dylka).

Das Gebrauchsgeschirr dominierten im späten Mittelalter weiterhin graublau Irdenwaren, zuweilen auch in einer deutlich hellere Variante. Keramik dieser helleren Variante wurde vor allem im Oberweserraum produziert¹⁰⁹ und gehörte dort zu den beherrschenden Warenarten, in Münster war sie dagegen in deutlich geringerer Zahl vertreten. Drei innen grünlich glasierte, massive Fragmente dieser Warenart könnten von sogenannten Fettfängern stammen (Abb. 33).

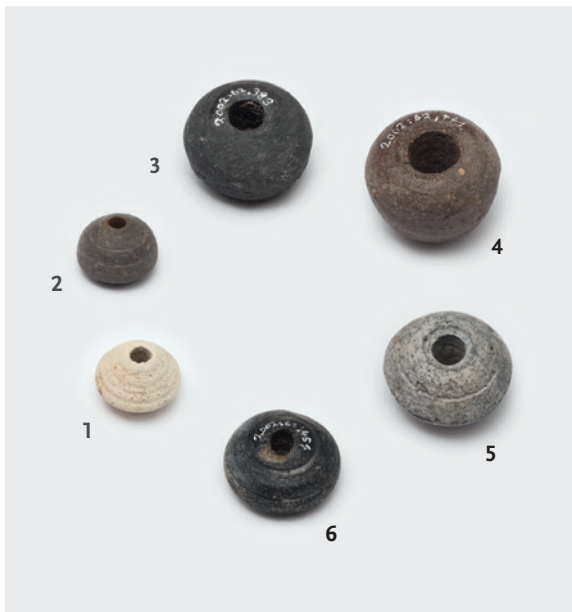
Abb. 35 Hochmittelalterliche Spinnwirtel. 1: Befund 66; 2: Befund 272; 3: Befund 284; 4: Befund 326; 5: Befund 331; 6: Befund 327 (Fotos: Stadtarchäologie Münster/R. Dylka).

- Hellgraue Irdenware; Planum 3; Inv.-Nr. 2002/62, 381 (aus Befund 284).
- Uneinheitlich gebrannte Irdenware; Siegburger Protosteinzeug; Spinnwirtel (Abb. 35, 3); Bodenfliese, Irdenware, deutlich belaufen, Stärke 23 mm; Planum 3–4; Inv.-Nr. 2002/62, 383 (aus Befund 284).

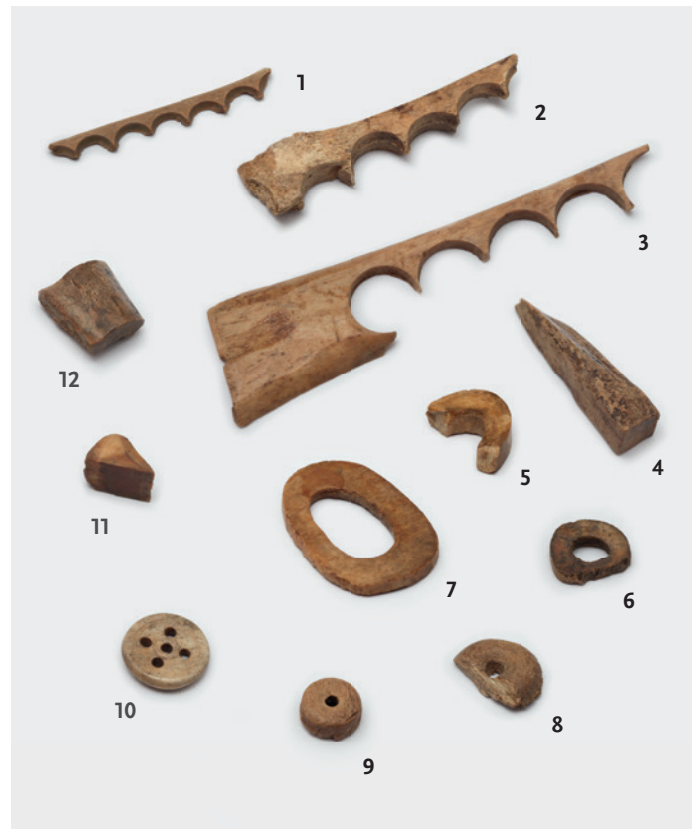
Abb. 36 Knochenbearbeitungsreste der Knopf- bzw. Patternsterherstellung (1–3) und der Würfelproduktion (4) sowie Produkte in Form von Ringen (5–7), Knöpfen (8–10) und beschnittenen Blöcken (11–12). 1: Befund 164; 2: Befund 220; 3: Befund 331; 4: Befund 119; 5: Befund 258; 6: Befund 260; 7: Befund 279; 8: Befund 36; 9: Befund 331; 10: Befund 500; 11: Befund 121; 12: Befund 228 (Fotos: Stadtarchäologie Münster/R. Dylka).

Die charakteristischen Knochenscheite aus den neuzeitlichen Befunden 164, 220 und 331 mit ihren kreisrunden Ausbohrungen stammen von der Produktion einfacher Knochenperlen oder – wahrscheinlicher – von Knöpfen (Abb. 36, 1–3). Reste dieses Handwerks sind in Münster erstaun-

lich häufig nachgewiesen,¹¹⁹ ob deshalb an jedem Fundort von einer hier ansässigen Werkstatt auszugehen ist, sei dahingestellt. Am Drubbel könnte dies aber durchaus der Fall sein: Während sich Würfel aus Bein auch in Münster¹²⁰ häufiger in archäologischen Untersuchungen fanden, haben sich nur am Drubbel eindeutige Reste ihrer Herstellung erhalten. Von dem rechteckig zugerichteten beinernen Endstück aus der spätmittelalterlichen Auffüllung 119 (Abb. 36, 4) sind Würfel mit etwa 8 mm Kantenlänge abgetrennt worden. Sie besitzen damit ein Format, das noch im spät-

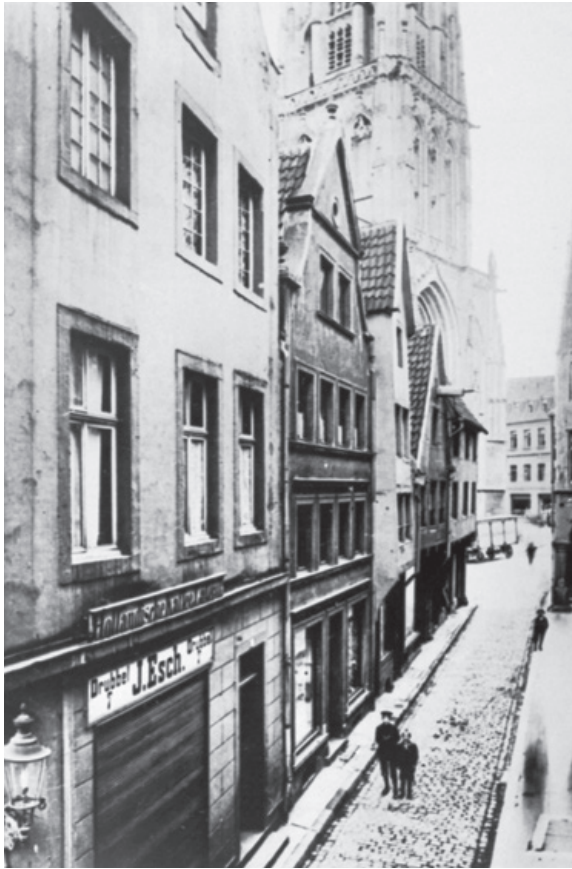
Abb. 37 Die Westseite des Drubbels kurz vor dem Abbruch, um 1903. Blick von Norden auf die Häuser Drubbel 7 bis 11 (von links) (Foto: LWL-Medienzentrum, Sammlung Julius Gaertner, Archivnummer 03_319).

Kurz vor dem Abriss besaß das Haus 8 über dem Erdgeschoss zwei Obergeschosse sowie ein ausgebautes Dachgeschoss; seine Giebelfassade zeigte klassizistische Formen (Abb. 37). Mittig am Ostgiebel befand sich der Kaminzug von Haus 8

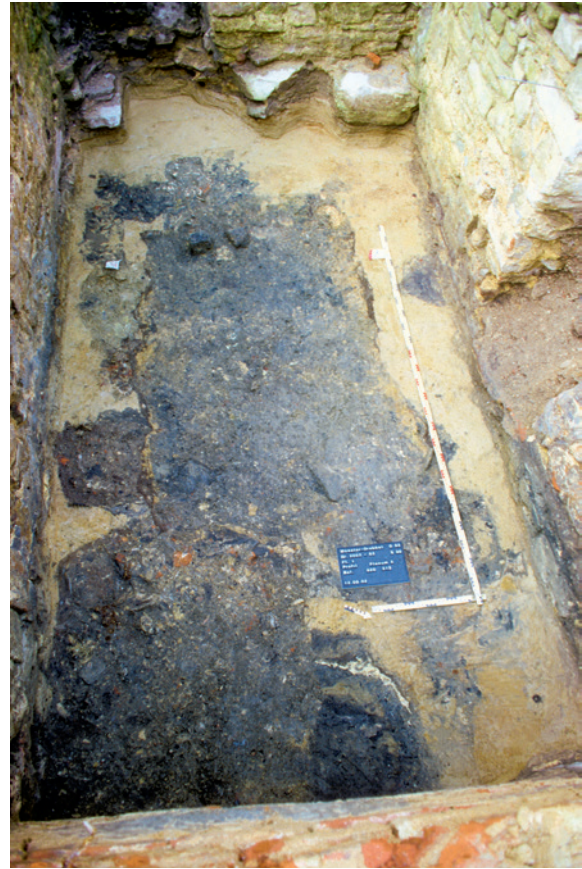
Abb. 38 Die Gruben B (344) (oben) und C (313) unter dem Pflaster 127 im Haus 9. Blick von Osten (Foto: Stadtarchäologie Münster).

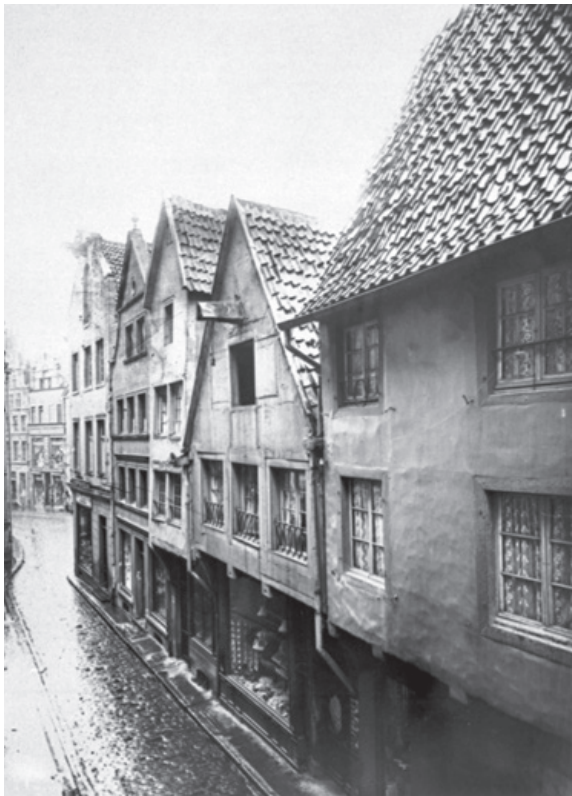
Abb. 39 Die Westseite des Drubbels kurz vor dem Abbruch, um 1903. Blick von Süden auf die Häuser Drubbel 7 bis 11 (von links) (Foto: LWL-Medienzentrum, Sammlung Julius Gaertner, Archivnummer 03_318).

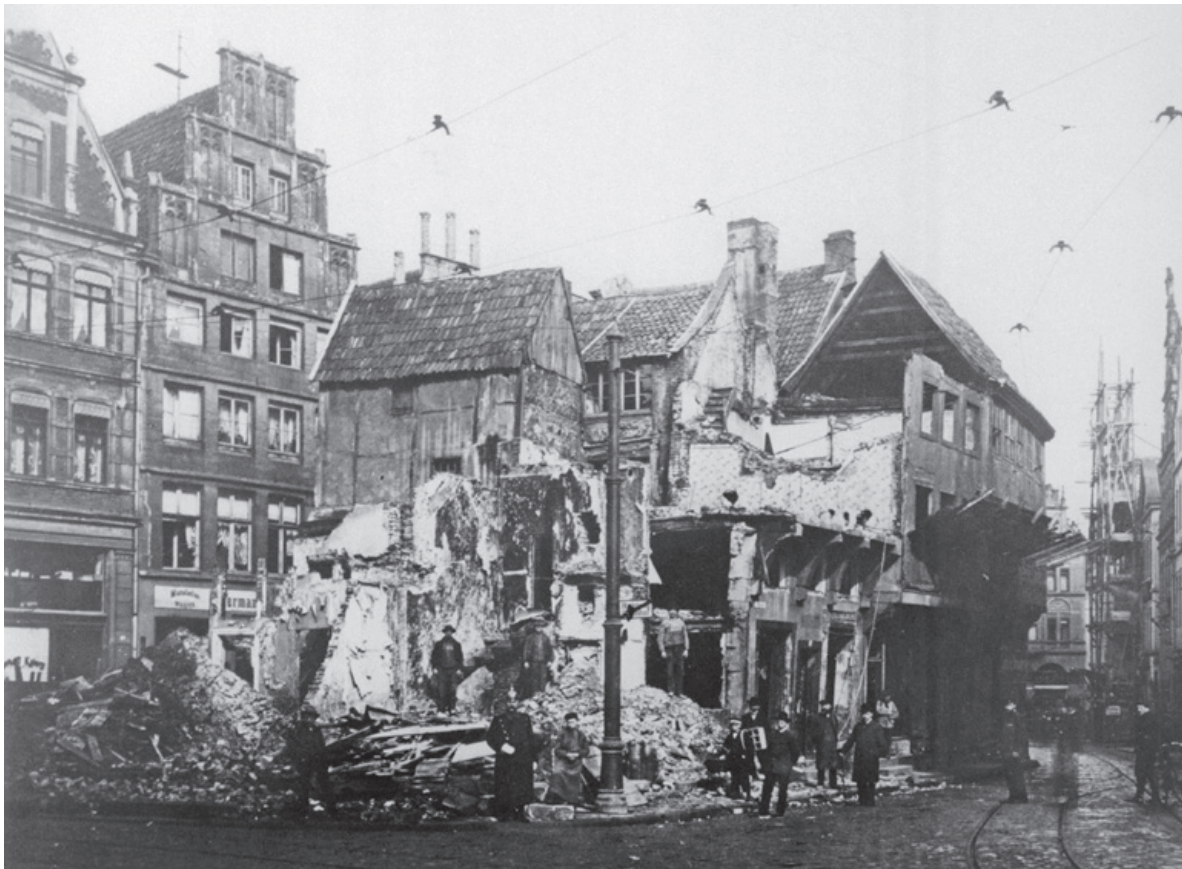
Abb. 41 Abriss der Häuser Drubbel 10 bis 16 im Mai 1906 (Foto: LWL-Medienzentrum, Sammlung Julius Gaertner, Archivnummer 03_324).

Nach dem Brand der Häuserinsel im Jahre 1905 wurden die verbliebenen Gebäude und Brandruinen 1906 und 1907 abgetragen (Abb. 41). Ihr Fundamentmauerwerk blieb im Boden zurück, die Reste der Bebauung überdeckten das sogenannte Kaiserpflaster.

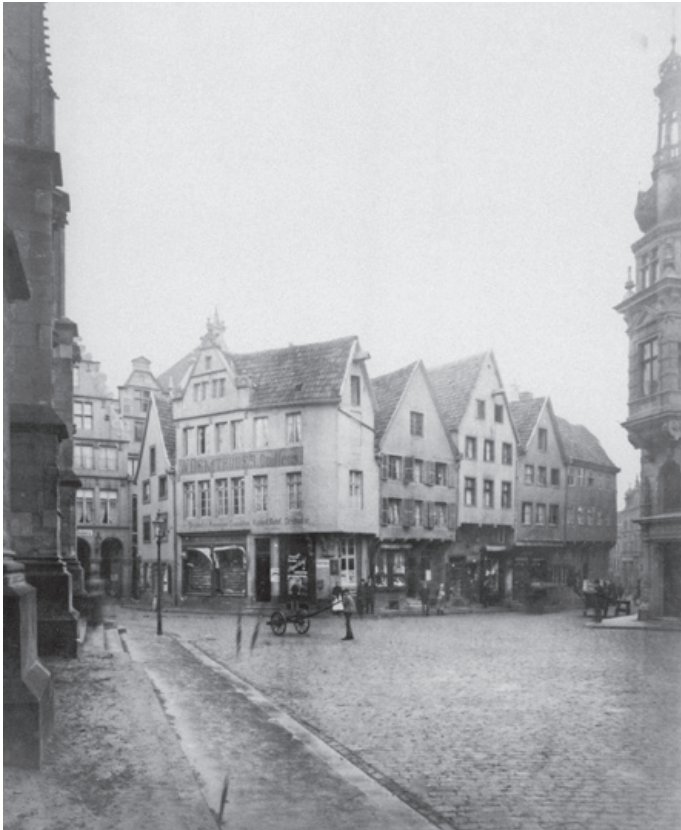
Abb. 42 Die Süd- und Ostseite des Drubbels um 1899. Zu erkennen sind die Häuser Drubbel 11 bis 16 (von links) (Foto: LWL-Medienzentrum, Sammlung Julius Gaertner, Archivnummer 03_316).

Zum Zeitpunkt seines Abrisses 1907 beherbergte das Haus die Woll-, Kurzwaren- und Leinenhandlung von Fritz Thoma. Erkennbar sind auf den ältesten fotografischen Aufnahmen seine Südfassade (**Abb. 42**) sowie die Obergeschosse der westlichen, nur hier deutlich auskragenden Traufseite (**Abb. 37**) mit dem Zugang. Auf der Südseite befanden sich im Erdgeschoss drei hochrechteckige Fenster, darüber jeweils zwei nahezu quadratische Fenster in den Obergeschossen.

dieser Zeit ein doppeltes Schaufenster über einer rechteckigen Luke eingesetzt und nördlich des Eingangs ein weiteres hohes Fenster über einem halbrunden Kellerfenster (Abb. 42). Hier befand sich noch 1773 die Außentreppe 486. Die Sockelzone des Erdgeschosses war 1903 mit vermutlich klassizistischem Strukturputz versehen. Weit auskragend saßen die beiden Obergeschosse auf sieben hölzernen Knaggen. Die beiden relativ flachen Obergeschosse besaßen jeweils drei große Fenster mit Blendläden, und auch das Dachgeschoss war ausgebaut. Hier befand sich zwar ein großes Fenster, nicht aber ein Kranbalken.

Um 1903 erreichte man über eine dreistufige Treppe das steinerne Erdgeschoss des Hauses, vom scheinbar erst kurz vorher erfolgten Umbau der Kellertreppe zeugt der Rest des Mauerwerks 558. Über der mit zwei großen Schaufenstern ausgestatteten Seilerwarenhandlung von Witwe C. Zopf befanden sich 1903 zwei weit auskragende Fachwerkgeschosse, jeweils mit drei fast quadratischen Fenstern (Abb. 42). Der Kamin des Hauses lag an der westlichen Giebelwand.

Im 19. Jahrhundert nahm man an den Kellern der Gebäude nur noch wenige Umbauten vor. Ihre meist mit hellblauer Tünche gestrichenen Räume dienten in der zweiten Hälfte des 19. Jahrhunderts wohl mehrheitlich als Kohlenkeller, ihre Kellerfenster und Außentreppen wurden zugesetzt bzw. entfernt. Deutliche Veränderungen betrafen scheinbar nur die Erdgeschossräume. Waren um 1840 am Drubbel 11 und 12 noch mehrteilige schmale Fenster vorhanden (Abb. 49), so zeigen die ältesten fotografischen Aufnahmen aus der Zeit um 1900 nahezu in allen Erdgeschossen bereits deutlich größere Fenstereinbauten (Abb. 42) für die mittlerweile hier eingerichteten Ladenlokale.

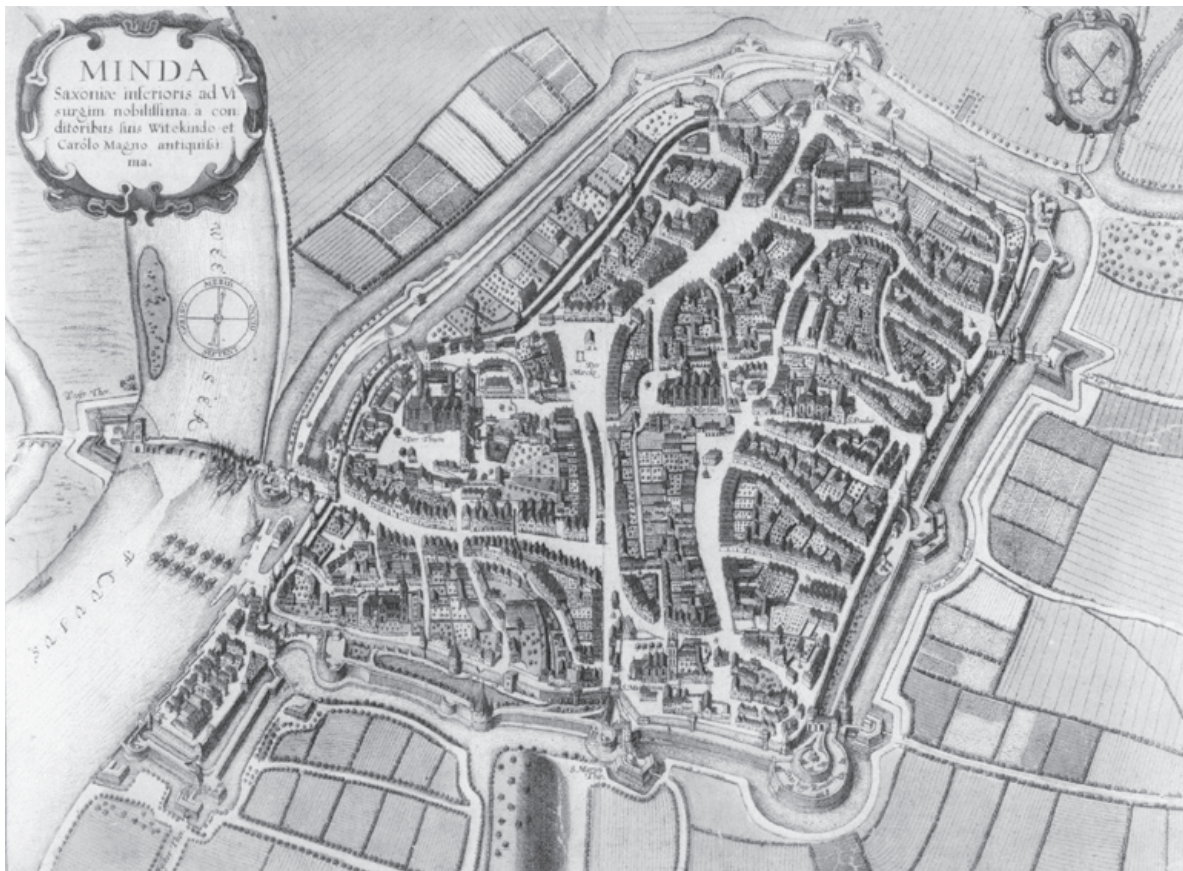
Abb. 46 Gesüdeter Stadtplan von Minden nach Wenzel Hollar, 1657. Im Zentrum westlich des Doms der Markt mit der Stadtwaage, nördlich davon die Häuserreihe zwischen Scharn- und Hohnstraße (Grafik: SCHMITT 2002, 209 Abb. 146).

Seit dem 13. Jahrhundert³⁰⁹ und noch bis 1945 befand sich in Minden zwischen Hohnstraße und Scharn³¹⁰ eine rund 100 m lange Reihe nahezu quadratischer Gebäude (Abb. 46). Diese »Hallen«, die erst seit dem 14. Jahrhundert »Buden« genannt

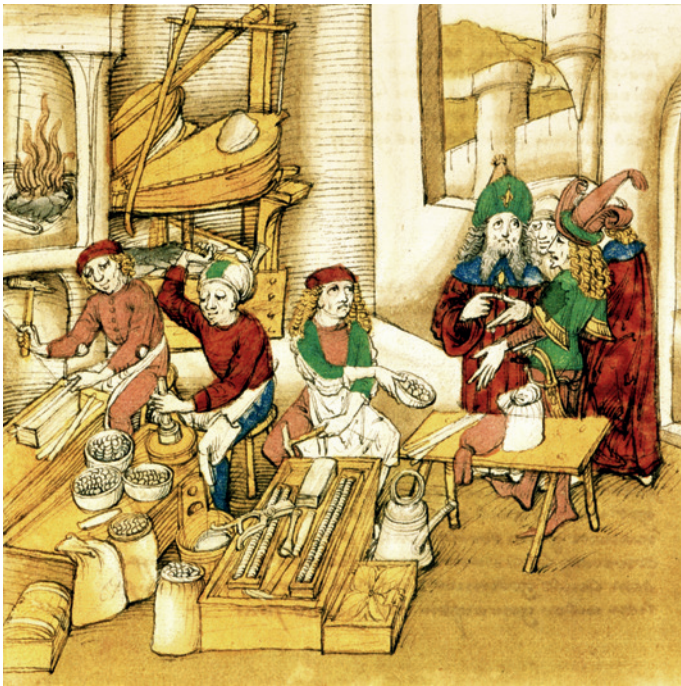
Abb. 47 Spätmittelalterliche Schweizer Münzwerkstatt in der »Spiezer Chronik«, um 1468 (Grafik: PFAFF 1991, 218).

Angesichts der allgemein geringen Prägezahlen könnte im hochmittelalterlichen Münster ein einziger der Münzproduktion dienender Raum durchaus ausgereicht haben.²⁹⁶ Benötigt wurde für eine spätmittelalterliche Münzwerkstatt (Abb. 47) lediglich ein Raum in der Größe einer Goldschmiedewerkstatt²⁹⁷, vergleichbar der von Goldschmied Johan de Roden im Haus Drubbel 14²⁹⁸, die ebenso wie die Münze am Drubbel eine nutzbare Grundfläche von knapp 25 m² aufwies.

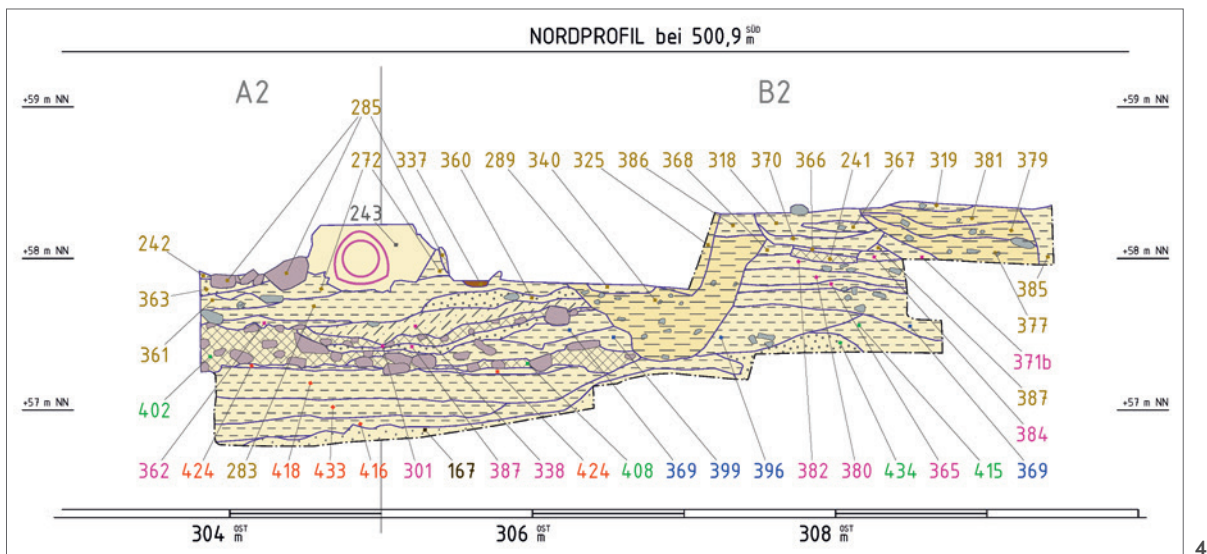
Profile 1–4 durch die Pflasterlagen nördlich von Haus 7 und westlich der Münze (Grafik: maßwerke GbR/ U. Haarlammert).

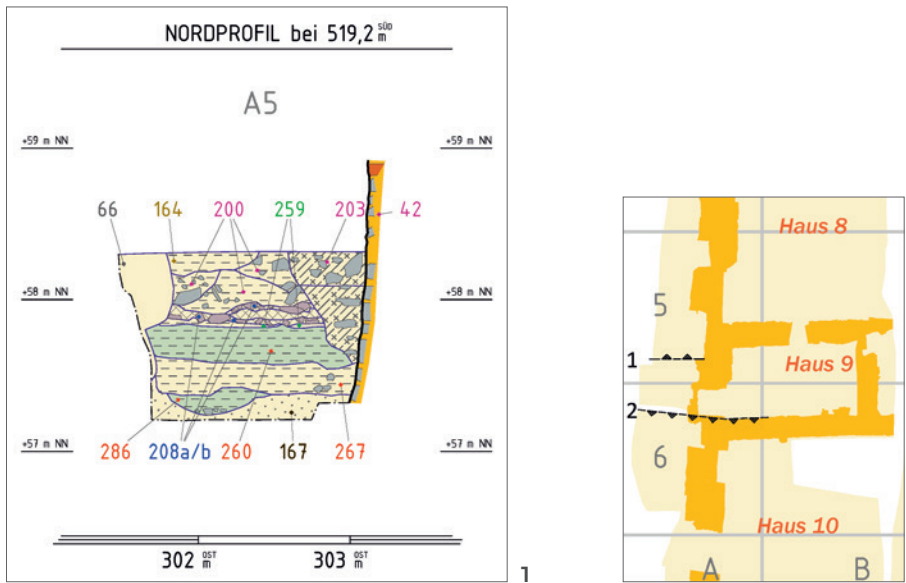
Profile 1–2 an und in Haus 9 (Grafik: maßwerke GbR/U. Haarlammert).

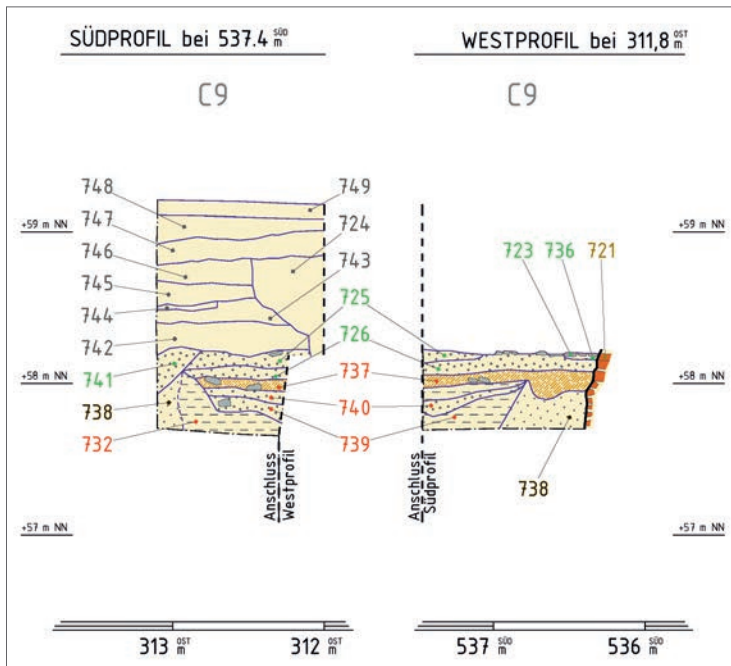
Profile 1–2 südlich von Haus 12 (Grafik: maßwerke GbR/U. Haarlammert).

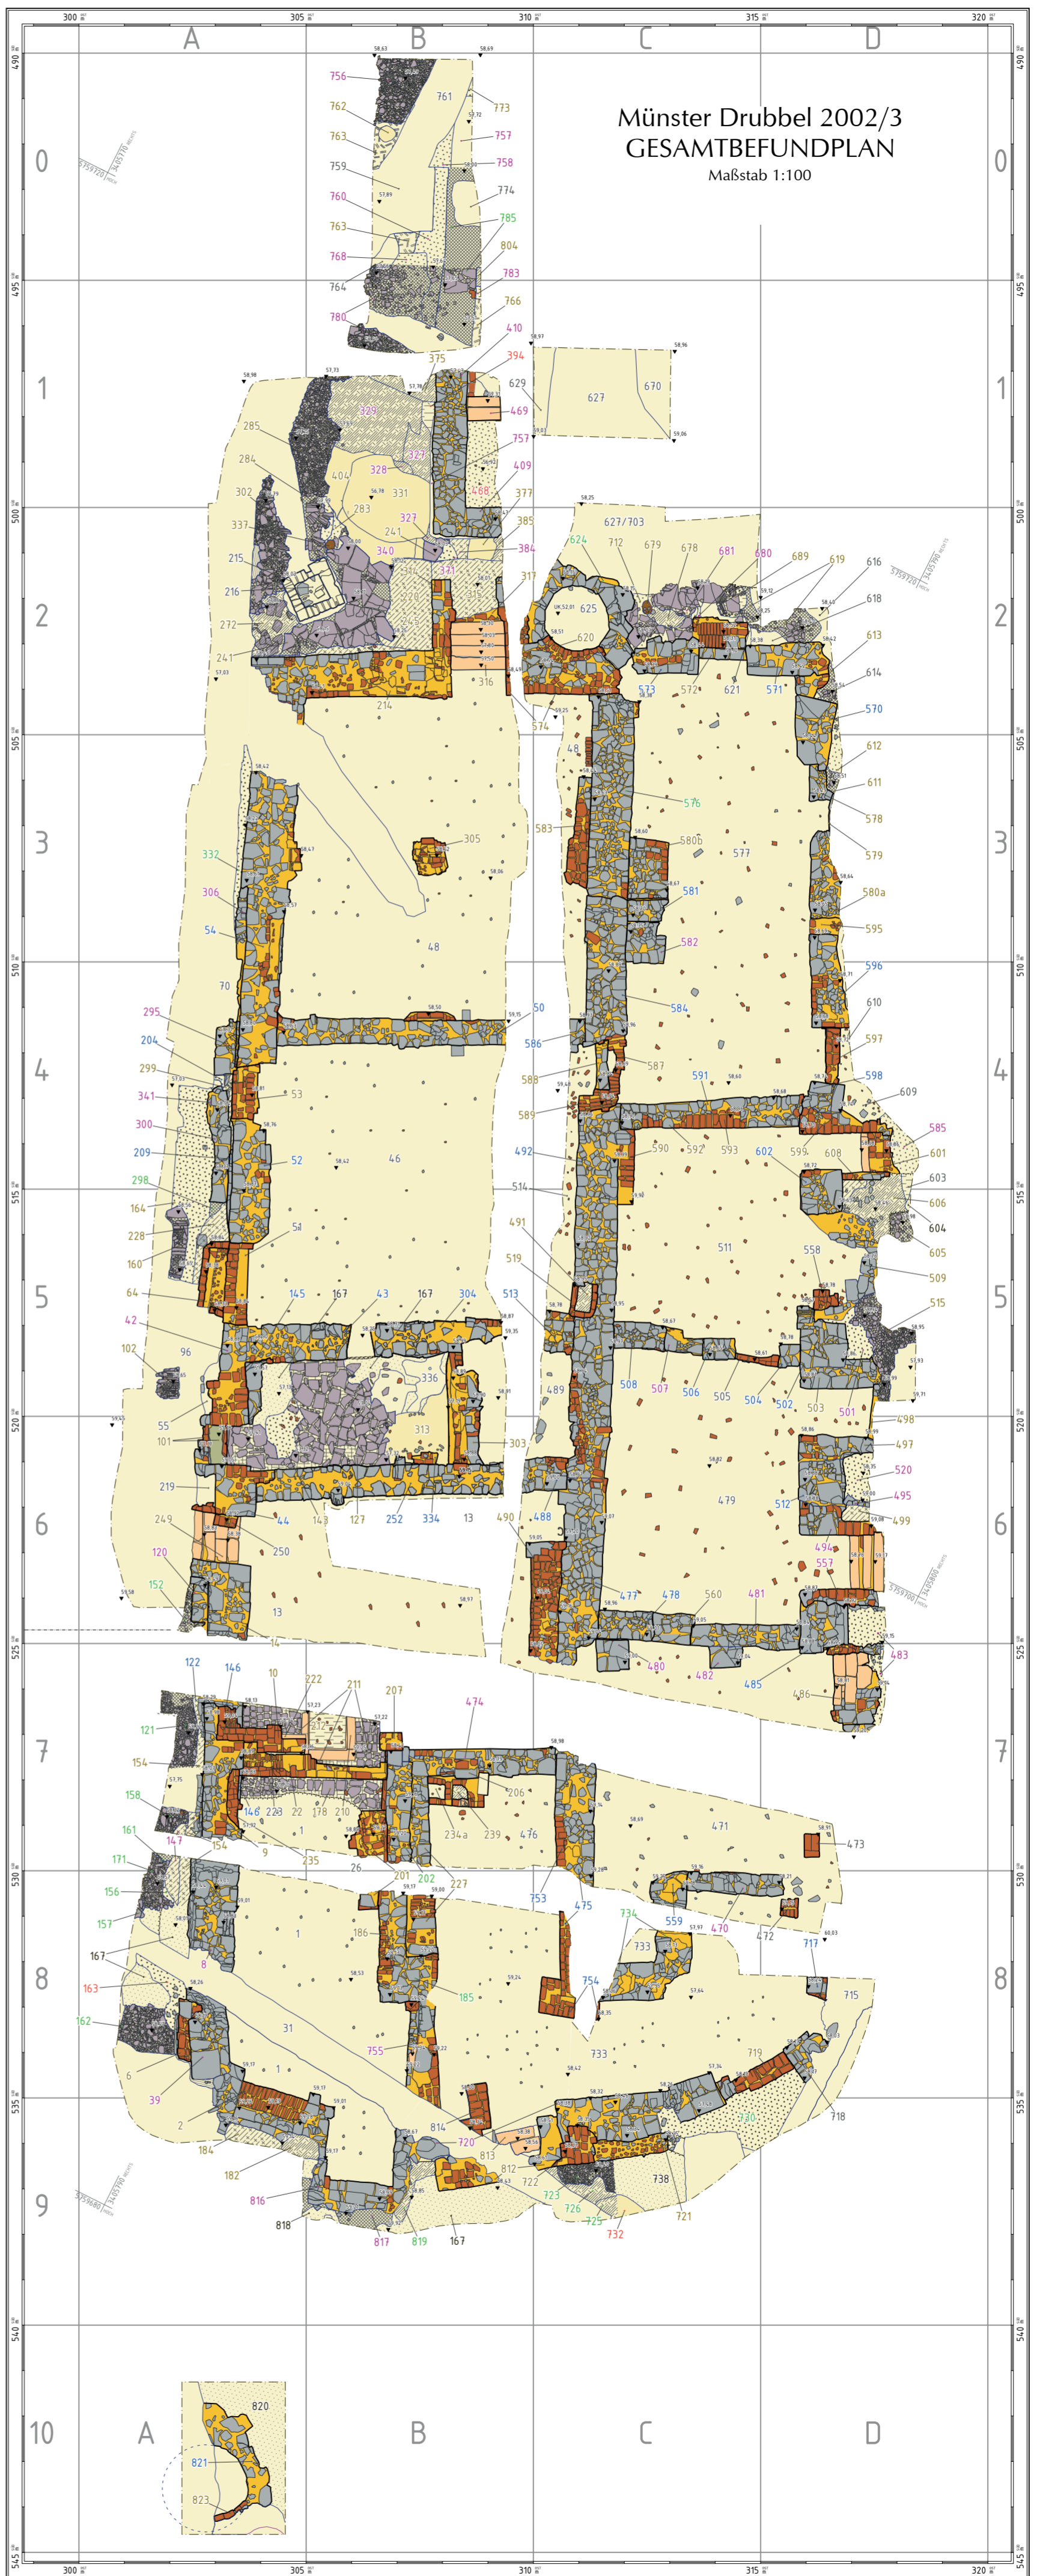
Beilage 2

- 0 Anstehender Boden
- 1 Hochmittelalterliche Siedlungspuren
- 2 Steingebäude und Straßenpflaster um 1200
- 3 Der Bau der Häuser am Drubbel im 13. Jahrhundert
- 4 Um- und Neubauten im 14.–15. Jahrhundert
- 5 Neuzeit
- 8 rezent (20. Jahrhundert)

Münster Drubbel 2002/3
HAUPTPROFILE
Maßstab 1:50
