Nideggen, Kreis Düren

Eine Befestigung im Neffelbachtal – erste Untersuchungen zur Wasserburg Gödersheim

Elisabeth Freund und Jochen Altmiks

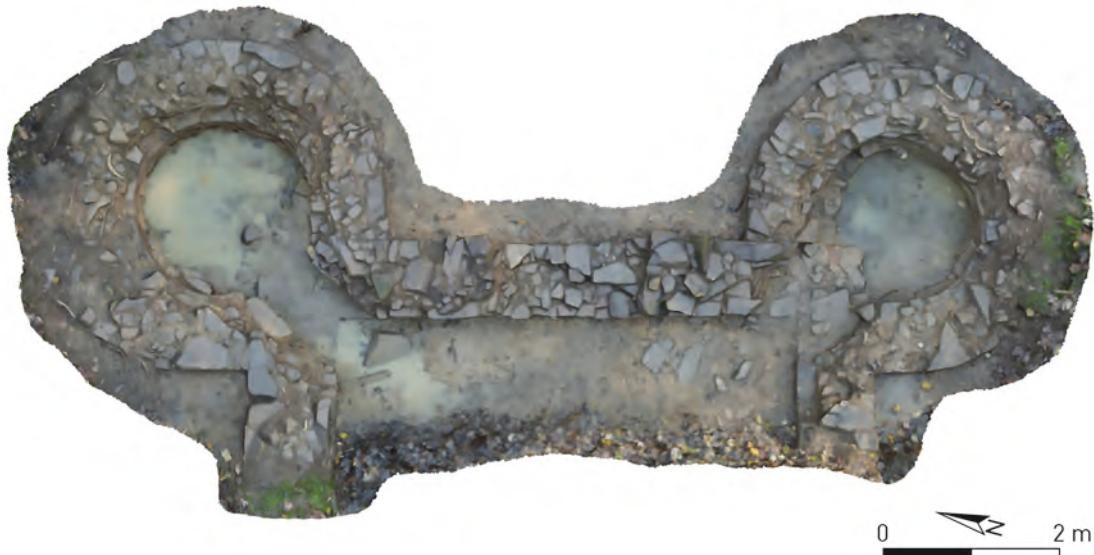
3 Wiehl-Niederbellinghausen. Freigelegte Mauern des Torgebäudes der Hauptburg.

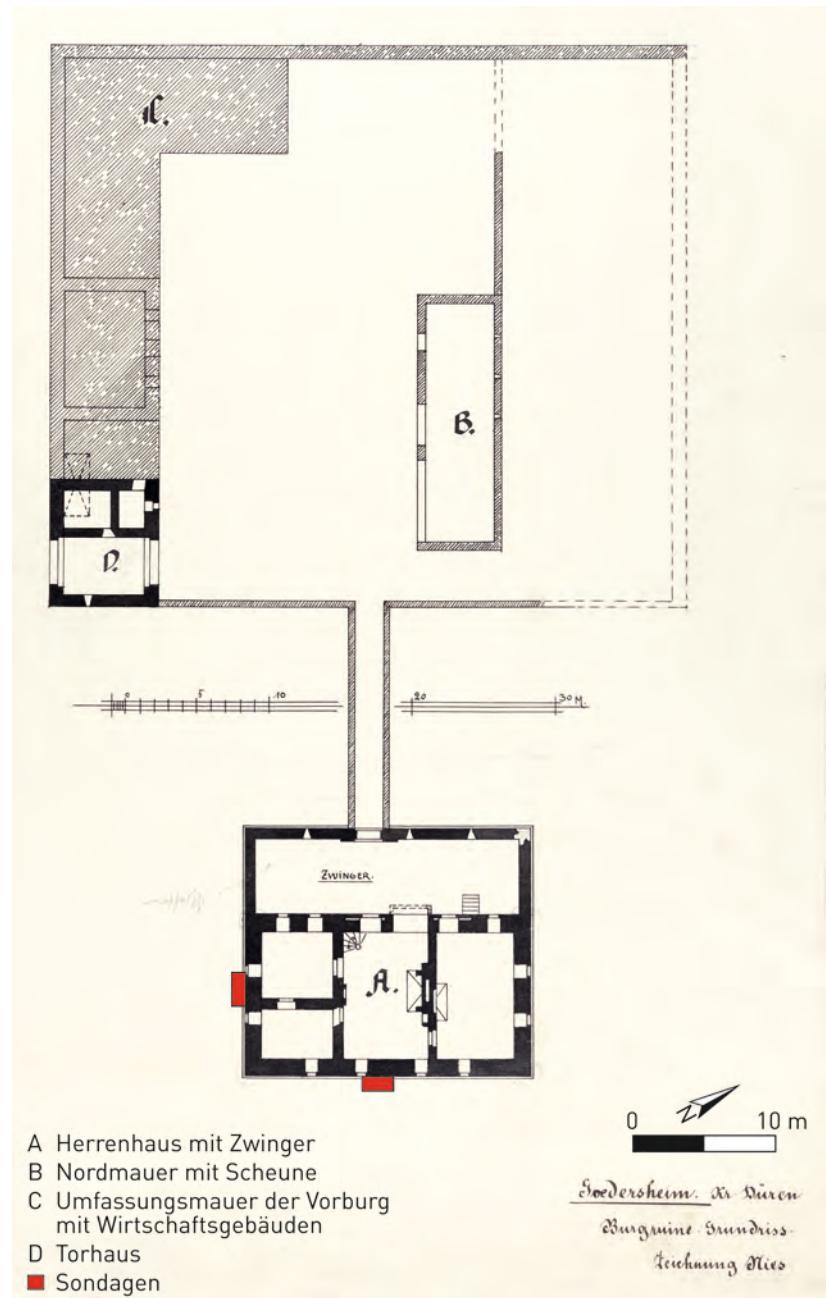
1 Nideggen-Wollersheim.
Grundriss des Gebäudebestandes der Burg im Jahr 1910.

Form vermutlich in den 1930er-Jahren entstand, wird trotz seines Fehlens auf dem Plan von 1910 ein spätmittelalterlicher Vorgängerbau vermutet. Vom Rest der Vorburg stehen lediglich noch Teile der Umfassungsmauer. Der Grundriss von 1910 verzeichnet mehrere Wirtschaftsgebäude im Innenbereich (Abb. 1,C), die Paul Clemen zufolge später als die Mauer selbst errichtet wurden. Die ebenfalls eingetragene Nordmauer wird erst im Verlauf des 19. Jahrhunderts erbaut worden sein, da sie nicht auf der Tranchot-Karte von 1806/07, jedoch auf der Preußischen Neuaufnahme von 1893 zu erkennen ist. Eine südlich angebaute Scheune von 1844

(Abb. 1,B) dient zudem als *terminus ante quem* für den nördlichen Mauerabschnitt.

Nach Absprache mit dem Eigentümer wurden zwei ca. 1,5 m breite Schnitte unmittelbar an der Süd- sowie der Ostseite des Hauptgebäudes angelegt (Abb. 1). Die südliche Sondage St. 4 erfasste dabei die Gründung des Mauerfundaments in ca. 4 m Tiefe ab heutiger Geländeoberkante (Abb. 3). In beiden Schnitten lag direkt unter der Grasnarbe zunächst eine 0,7–1 m mächtige „Auffüllschicht“ vor, die auf Höhe eines umlaufenden Sockelgesimses endete. Bei den Instandsetzungsarbeiten der 1980er-Jahre kam es auch zur Sicherung der Sockelzone, während der offenbar auch ein Materialauftrag um das Herrenhaus herum erfolgt war. Auf Höhe des Sockelgesimses befand sich ursprünglich vermutlich der angestrebte Wasserstand des Burggrabens bzw. jenseits des Grabens der Laufhorizont. Darunter reicht das Mauerwerk weitere 3,10 m tief. In den seitlichen Profilen der Schnitte trafen die Ausgräber unter der „Auffüllschicht“ erwartungsgemäß die Verfüllung des Wassergrabens an. Stetiger Wasserzufluss verhinderte jedoch das Abtiefen über die Mauerunterkante hinaus, sodass unklar bleibt, ob die Mauern auf Fundamenten aus Eichenpfählen oder auf einer Sand- bzw. Kiesbank ruhen. Der Grundwasserspiegel lag während der Untersuchungen etwa 0,5 m über der ergrabenen Fundamentsohle und bot exzellente Erhaltungsbedingungen für organisches Material, wie gut erhaltene Äste aus dem untersten Bereich des Wassergrabens belegen. Die Einfüllung zeigte sich als einheitliche, stark tonige Schicht und weist somit auf einen relativ kurzen Verfüllzeitraum zumindest dieses südlichen Grabenabschnittes hin. Die moderne Einfriedung im Osten verhinderte das vollständige Abtiefen in Schnitt St. 3 an der östlichen Längsseite, da die dafür erforderliche Ausdehnung des Schnittes nicht möglich war. Zahlreiche enthaltene Keramik- und wenige Glasfragmente datieren die Verfüllung in das 19. Jahrhundert. Bisher konnte nur ein kleiner Abschnitt des Grabens untersucht und die Sohle dabei nicht erreicht werden, sodass die Erhaltung älterer Verfüllschichten in größerer Tiefe oder jüngerer in anderen Grabenabschnitten nicht auszuschließen ist.

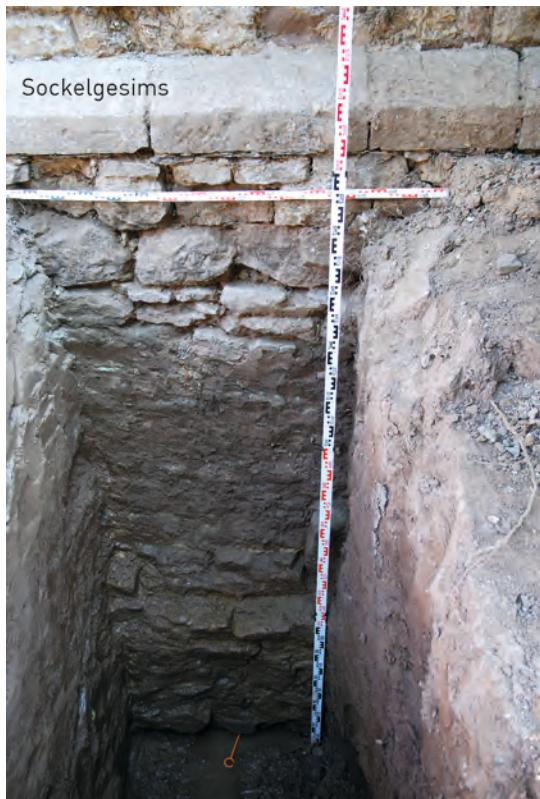
3 Nideggen-Wollersheim. Profil St. 4 (Südseite), die rote Messnadel markiert die Unterkante der Mauer.
