Steinreich durch Knochenarbeit

Andreas Schaub

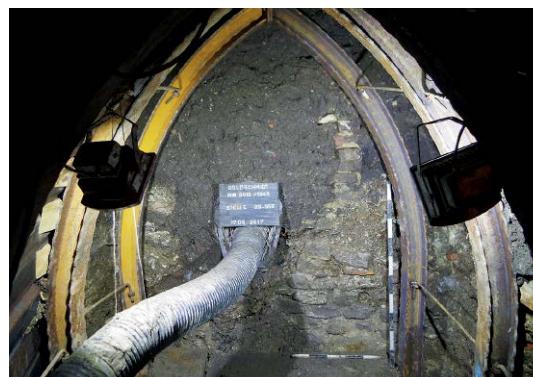
1 Aachen-Mitte, Rommelsgasse. Römische Knochenschneiderwerkstatt. Ansicht der Trennmauer zwischen den Räumen 1 und 2 (St. 2054, Blickrichtung nach Nordwest).

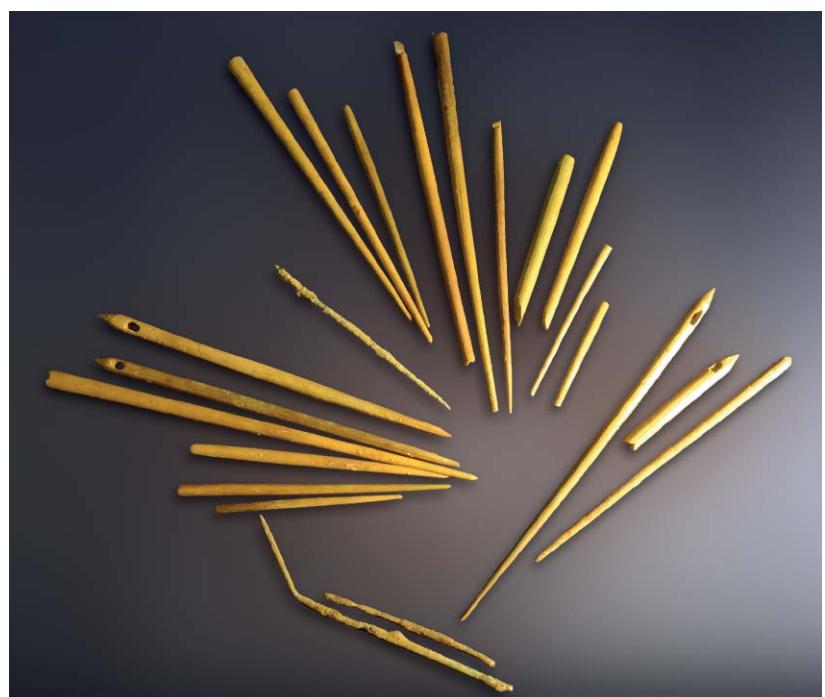
2 Aachen-Mitte, Rommelsgasse. Knochen- und Bronzenadeln aus Raum 1 der römischen Knochenschneiderwerkstatt.

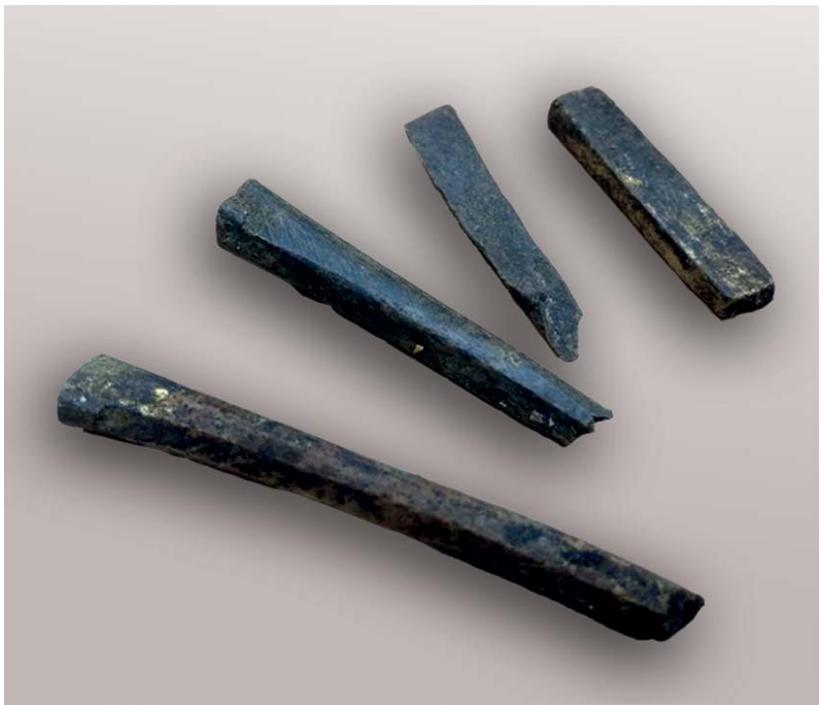
3 Aachen-Mitte, Rommelsgasse. Halbfabrikate von Knochennadeln aus Raum 3 der Werkstatt.

ne oder Wirbel. Nur fünf Halbfabrikate bzw. verworfene Stücke lagen in Raum 2, andere Werkabfälle mit Sägespuren sowie 14 Halbfabrikate (Abb. 3) und Nadelfragmente in Raum 3.

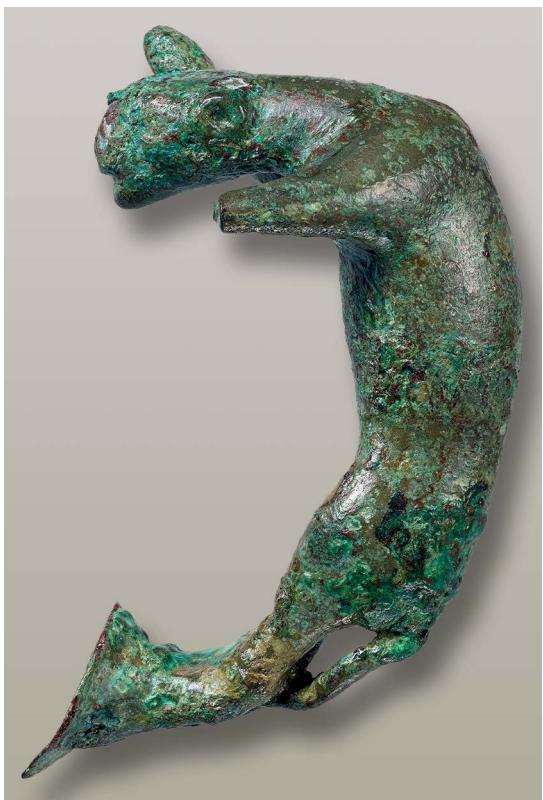
4 Aachen-Mitte, Rommelsgasse. Bronzener Gefäßgriff in Form eines Panthers aus Raum 1 der Werkstatt.

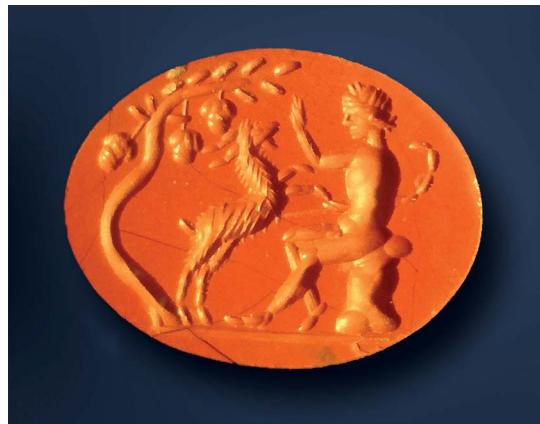
5 Aachen-Mitte, Rommelsgasse. Jaspisgemme aus Raum 1 der Werkstatt.
