## Xanten, Kreis Wesel

# Unbequem für einen Prälaten – Ausgrabungen an zwei Kurien in der ehemaligen Xantener Stiftsimmunität

Patrick Jülich

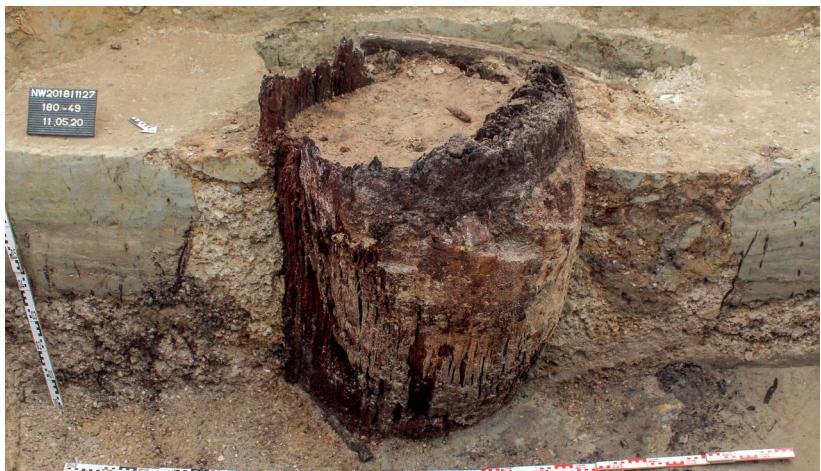
4 Heinsberg. Hochmittelalterlicher Stammbrunnen mit Waldkante.

bis ca. 34,90 m ü. NHN hinab. Der Eichenstamm wurde an einer Stelle außen durch ein verzapftes T-Stück stabilisiert. An dieser Stelle war der Stamm nur sehr dünn, was wohl beim Ausbrennen unbedachtiger Weise geschah. Ohne die Verzapfung

wäre der Stamm beim Einsetzen in die Baugrube wohl gebrochen.

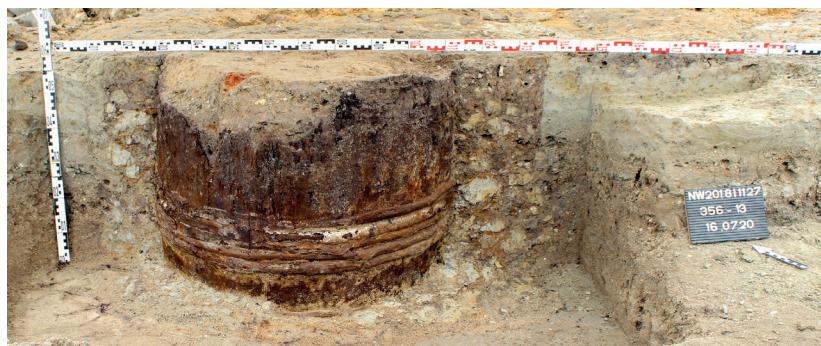
5 Heinsberg. Spätmittelalterlicher Fassbrunnen mit vier Fassringen.

Die anderen vier Brunnen wurden ca. 10 m entfernt gefunden. Sie lagen jeweils max. 4 m auseinander. Der Kastenbrunnen war am schlechtesten erhalten. Er maß 1,18 × 1,10 m und reichte in eine Tiefe von 35,09 m ü. NHN hinab. Die drei Fassbrunnen maßen ca. 0,70–0,90 m im Durchmesser und reichten bis auf Tiefen von 34,93 m, 34,50 m und 34,08 m ü. NHN hinab. Der tiefste und jüngste, ins Spätmittelalter datierende, Fassbrunnen (St. 356) besaß Fassringe aus Birke, wie an der erhaltenen Rinde zu erkennen ist (Abb. 5).

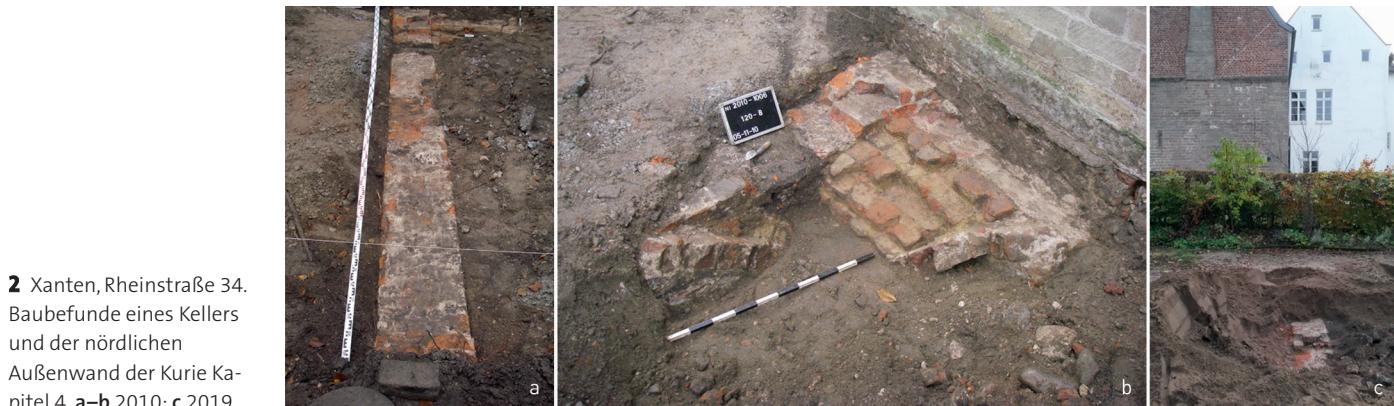
**2** Xanten, Rheinstraße 34. Baubefunde eines Kellers und der nördlichen Außenwand der Kurie Kapitel 4. **a–b** 2010; **c** 2019.

Die Ausgrabungen an Haus Kapitel 4 belegen ein traufständiges, also an der Langseite orientiertes Gebäude mit Keller (Abb. 1, 2). Die bislang freigelegten Bauteile waren fast vollständig in Backstein errichtet.

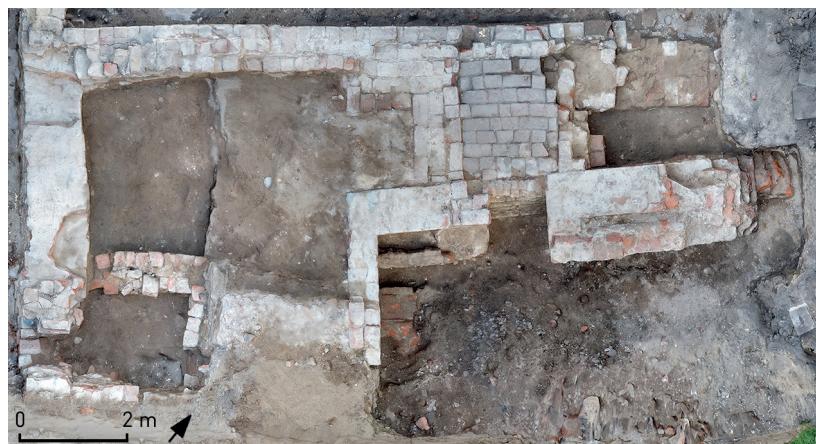
**3** Xanten, Rheinstraße 34. Baubefunde mit aufgehendem Mauerwerk und einem Keller mit Tonnengewölbe der Kurie Kapitel 5.

(Abb. 1,4; 3). Sie weisen mehr als drei spätmittelalterlich–frühneuzeitliche und neuzeitliche Bauphasen auf.

Das Gebäude war aus teilweise wiederverwendetem Backsteinmaterial errichtet worden. Eine historische Ansicht der Rückbauarbeiten aus den 1950er-Jahren bezeugt, dass wohl ältere Bauteile des Hauses aus Tuff bestanden. Sie wurden bei dieser Grabung jedoch nicht angeschnitten.

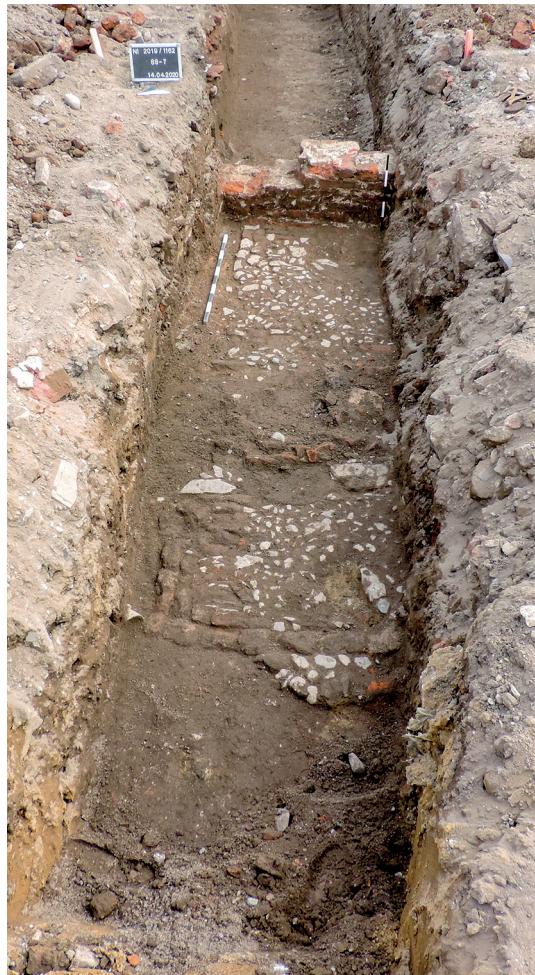
4 Xanten, Rheinstraße 34. Ostwestmauerwerk 89 und ein Pflaster belegen eine Bebauung entlang der Rheinstraße.

In einer Sondage zeigte sich mit Mauer 89 (Abb. 1,6) ein 0,4 m breites, in Ost-West-Richtung verlaufendes Backsteinmauerwerk. Nördlich schloss unmittelbar ein Grobkieselpflaster mit Tuffsteinreihen und Einzelziegelsteinen an (Abb. 1,6; 4). Mauer 89 wies spätmittelalterliche Steinformate von  $27,5/28 \times 13 \times 6,5$  cm auf. Ein größerer Keramikfund, der dem Pflaster fast auflag, lässt sich in das 15. Jahrhundert datieren. Somit könnte hier eine spätmittelalterliche, vielleicht noch frühneuzeitliche Anlage vorliegen. Zusammen mit Mauer 99, die in eine Schicht eingetieft war, aus der ein Keramikfund Siegburger Steinzeugs geborgen wurde (Abb. 1,7), ist an eine gemeinsame Baustruktur zu denken. Möglicherweise grenzte an diese ein weiterer mehrphasiger Bau aus den Mauerbefunden 7–10 und 12 (Abb. 1,8) mit einem nach Süden rechtwinklig abgehenden Mauerzug 11 (Abb. 1,8) an.
