Zeugnisse früher Dampfschifffahrt

Christoph Keller

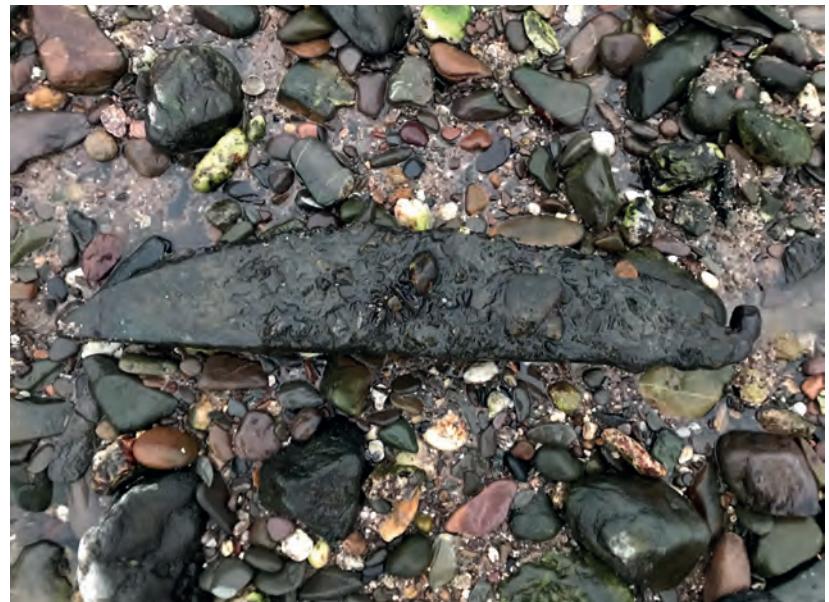
1 Bonn-Hochkreuz. Roststab *in situ* im Flussbett bei Rheinkilometer 651.

Die lange Trockenperiode im Sommer und Herbst des vergangenen Jahres bot an vielen Stellen die Möglichkeit, die ufernahen Bereiche des Rheinbettes zu untersuchen (vgl. Beitrag N. Balkowski/R. Gerlach). Neben Relikten von Kaianlagen und Schiffswracks wurden von Archäologinnen und Archäologen des LVR-Amtes für Bodendenkmalpflege im Rheinland wie auch von interessierten Bürgerinnen und Bürgern an mehreren Stellen des Rheinufers bei Bonn größere stangenartige Eisenobjekte gefunden. Diese lagen alle, ohne erkennbaren Befundzusammenhang, auf den Flusskiesen auf oder waren leicht in diese eingebettet (Abb. 1). Während die Unterseiten häufig Rostkonkretionen und anhaftenden Kies aufwiesen, waren die freiliegenden Seiten in der Regel durch Erosion glatt geschliffen. Teilweise hatten Rost und Erosion massive Materialverluste verursacht.

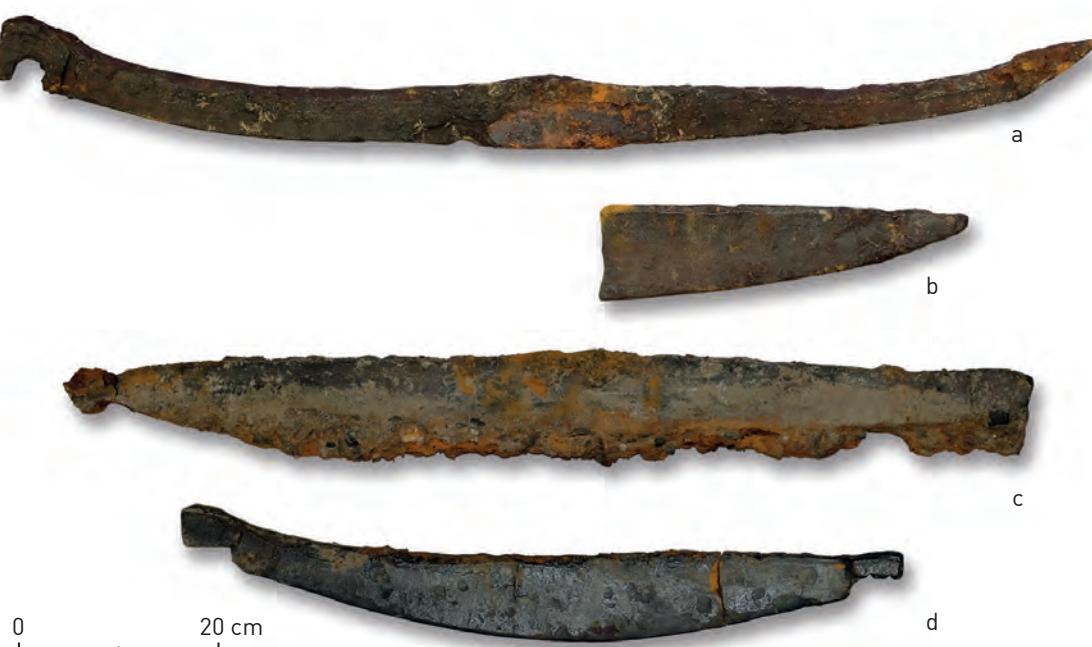
2 a–b; d Bonn-Castell; **c** Königswinter. Die unterschiedlichen Roststäbe zeigen alle die gleichen grundlegenden Konstruktionsmerkmale.

Auch wenn die 70–110 cm langen Objekte sich in Details unterscheiden, zeigen alle die gleichen gemeinsamen Formelemente (Abb. 2). Es handelt sich jeweils um eiserne Flachstangen mit einer geraden oder leicht eingeschwungenen Oberseite. Die Unterseite verläuft schräg oder schwingt leicht aus, so dass sich der Querschnitt zur Mitte hin vergrößert. An einzelnen Exemplaren war auch eine T-förmige Verstärkung der Oberseite zu beobachten. An den Enden finden sich zumeist beidseitig abgesetzte

Verdickungen. Lediglich bei einem Stück, das auch sonst durch seine eher unübliche Form auffiel, war das eine Ende als U-förmiger Haken, das andere dreieckig abgeflacht ausgearbeitet. Aber auch hier weisen beide Enden zur Verstärkung eine seitliche Verdickung auf.

Der Feuerungsrost bestand aus Roststäben, die mit nur wenigen Zentimetern Abstand parallel nebeneinander eingesetzt waren. Die verdickten Nocken an den Enden der Stäbe dienten dazu, sie in entsprechende Halterungen der Feuerung einzulegen. Gleichzeitig bestimmte die Stärke der Verdickungen die Größe der Rostzwischenräume. Da die Stäbe

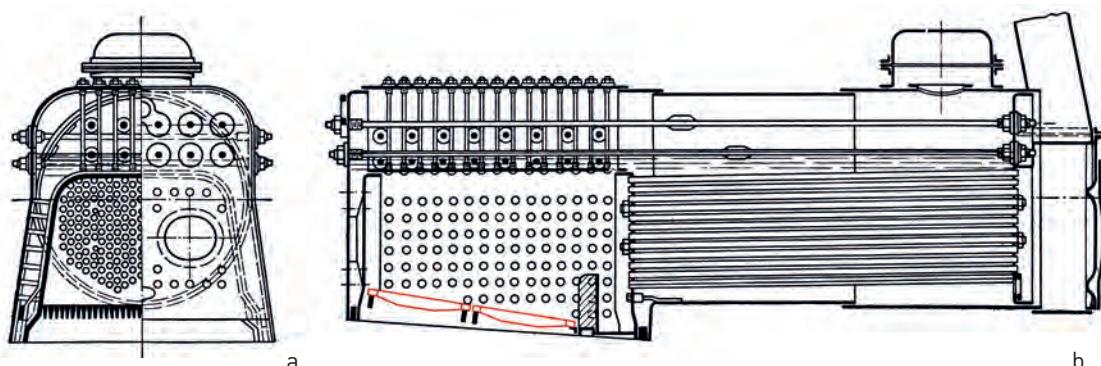
3 Konstruktionszeichnung eines 1880 von der Aktiengesellschaft „Weser“ in Bremen gebauten Lokomotivkessels für ein Torpedoboot mit zwei hintereinanderliegenden Roststabreihen (rot); **a** Querschnitt; **b** Längsschnitt.
