## FRECHEN, RHEIN-ERFT-KREIS

# Die Wasserversorgung einer *villa rustica* bei Frechen-Königsdorf

Stefanie Troll

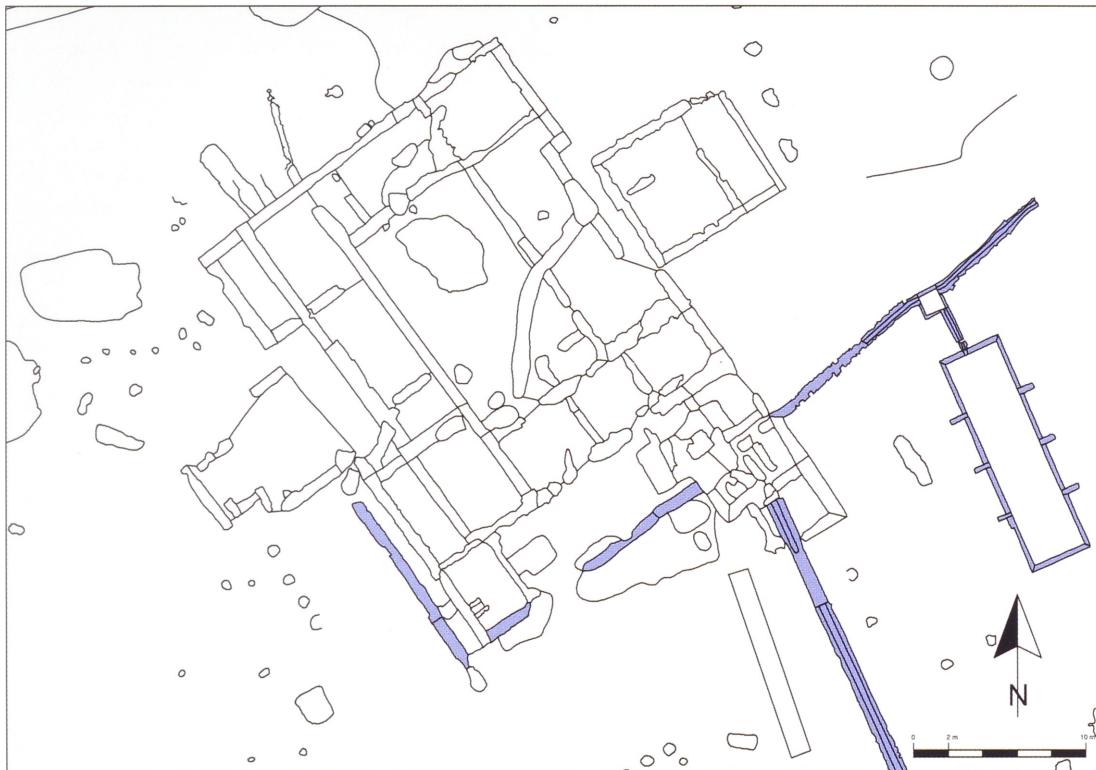
**67** Frechen-Königsdorf.  
Ausschnitt des Grabungsplans mit Hauptgebäude, Wasserleitungen, Absetzbecken und Zisterne des römischen Gutshofes.

Diese Form der Wasserversorgung war offenbar im 3./4. Jahrhundert nicht mehr ausreichend, denn es wurde ein zusätzliches Wasserspeichersystem in unmittelbarer Nähe zum Haupthaus errichtet (Abb. 67). Das steinerne Haupthaus dieser Zeit lag südwestlich der Brunnen. Obwohl aufgrund der nur schlechten Erhaltung ausschließlich die Fundamentstichungen unterhalb der Mauern vorgefunden wurden, ließen sie eine Rekonstruktion des Gebäudegrundrisses zu. Demnach handelte es sich um ein achsensymmetrisches Haus mit späteren Anbauten im Südosten. Das Gebäude besaß in der letzten Bauphase eine Länge von 32 m und eine Breite von 21 m. Noch vor der letzten Erweiterungsphase wurde westlich und südlich des Bauwerks eine Wasserleitung errichtet.

Diese Leitung besaß keine weiteren Zuläufe, die auf ein externes Versorgungssystem schließen ließen. Sie sollte ausschließlich das Dachwasser des Hauptgebäudes aufnehmen. Das Wasser wurde anschließend nach Westen in ein quadratisches Absetzbecken von 1,15 m Seitenlänge geleitet, um grobe Schwebstoffe auszufiltrieren (Abb. 68). Es war aus Ziegeln errichtet und mit wasserfestem Putz ausgekleidet. Von hier aus gelangte das gefilterte Wasser in eine Zisterne.

Hierbei handelte sich um ein unterirdisches Wasserspeichersystem von 13 m Länge, 3,70 m Breite und einem Fassungsvermögen von 136 000 l. Die Wände bestanden aus römischem Gussmauerwerk und waren im Inneren ebenfalls mit wasserfestem, rotem Putz ausgekleidet. Dieser hydraulische Putz blieb teilweise noch erhalten. Die ursprüngliche Schutzbüdachung – wohl eine Abdeckung aus Holz – fehlte. Die Zisterne wurde nach ihrer Freilegung unter Schutz gestellt und wieder verfüllt. Sie bleibt komplett erhalten und wird im zukünftigen Neubaugebiet durch eine farbige Markierung in der Wegeplasterung sichtbar gemacht.

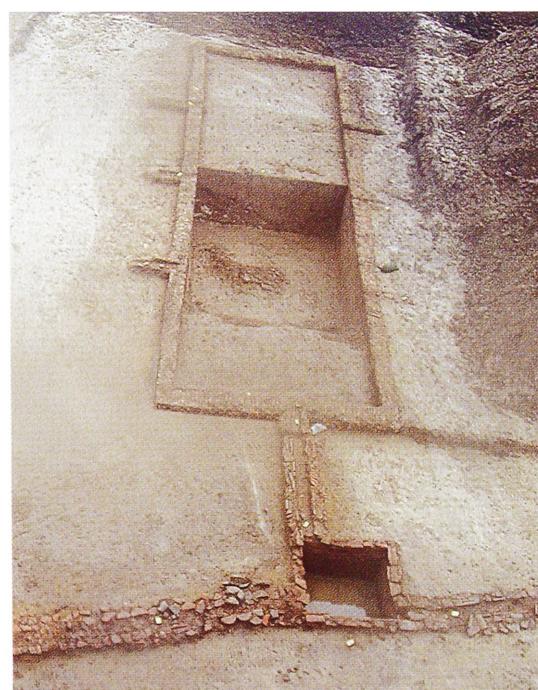
**68** Frechen-Königsdorf.  
Absetzbecken und  
Zisterne. Teleskopau-  
nahme Richtung Süden.

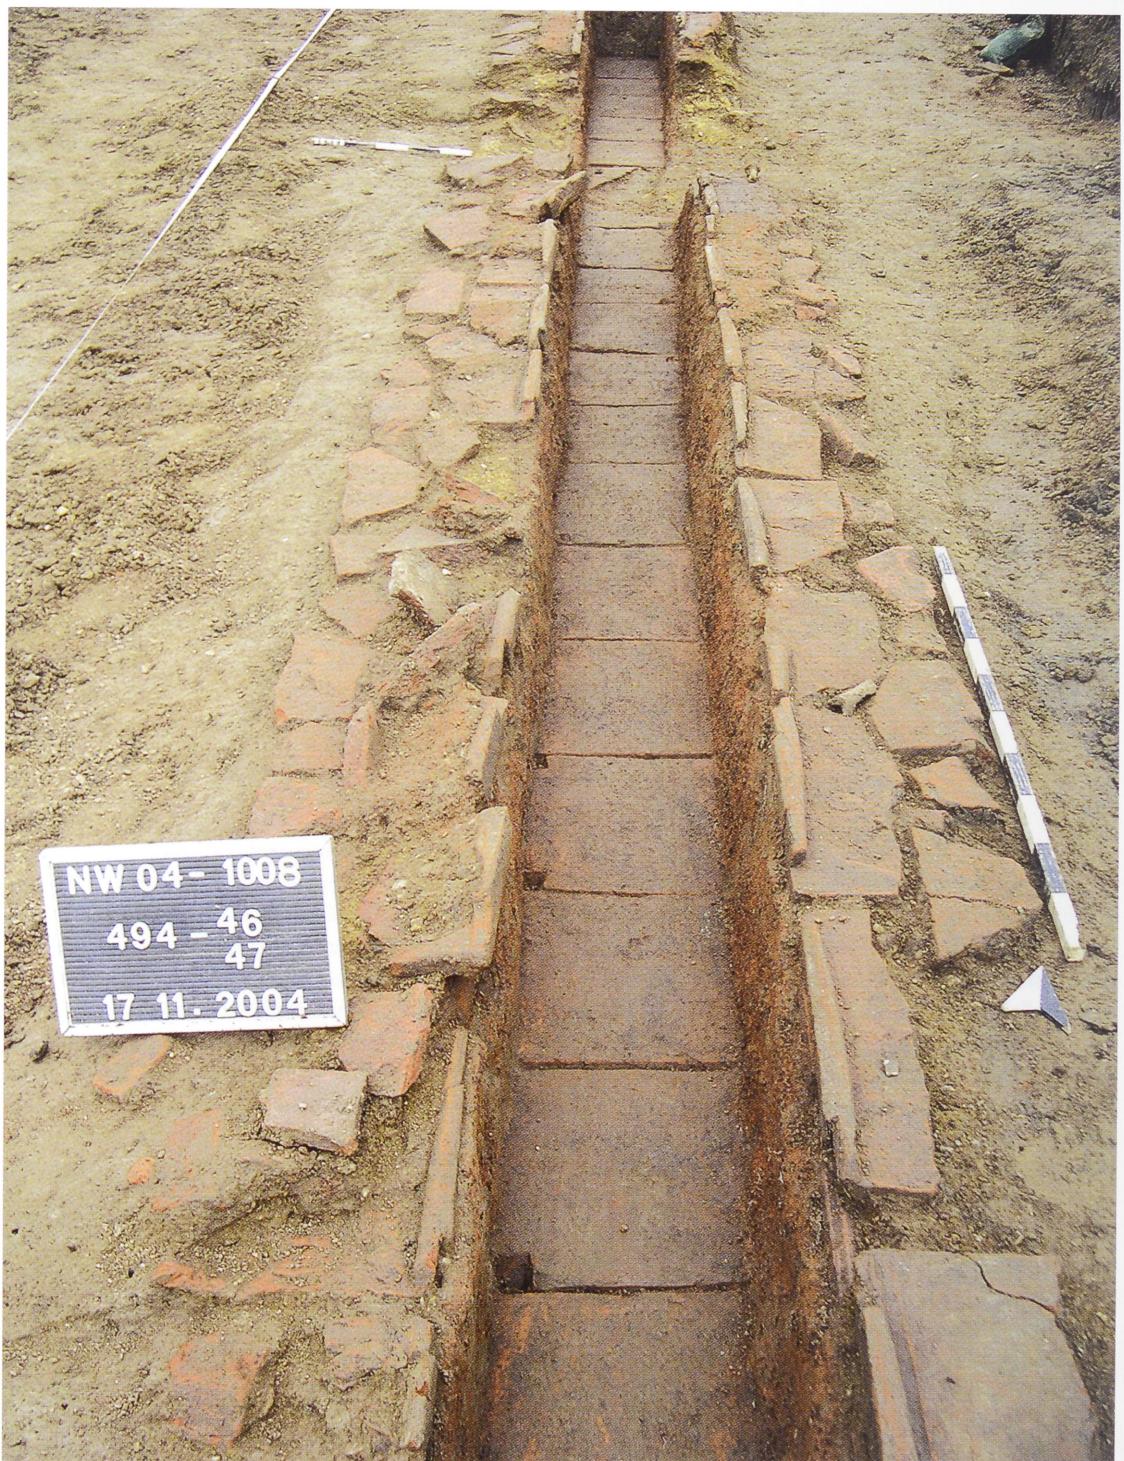
69 Frechen-Königsdorf.  
Abwasserkanal.

auszuschließen, dass sie ehemals direkt an die Was serzuleitung anschloss, um bei voller Zisterne das Dachwasser abzuleiten. Ihr Aufbau blieb teilweise komplett erhalten. Über einem Kiesbett bildeten auf dem Kopf liegende Leistenziegel das Kanalbett (Abb. 69) und längs halbierte, wasserfest verputzte Leistenziegel die Kanalwangen. Quer liegende Leistenziegel dienten zur Abdeckung.
