# Ein Halbrundturm der mittelalterlichen Stadtmauer Siegburgs

Thomas Becker

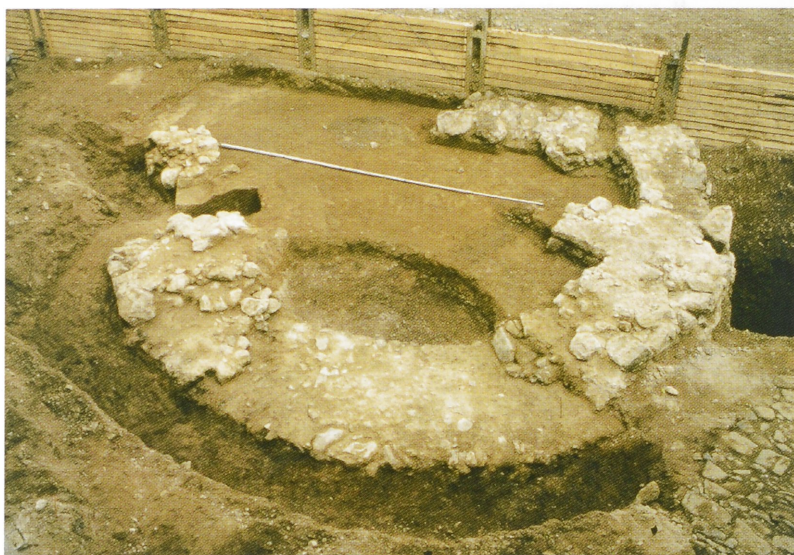
**127** Siegburg, Elisabethstraße. Blick von Westen auf das Halbrund des Stadtmauerturms.

Das halbrunde Fundament konnte in seinem Verlauf zu ca. 80 % aufgedeckt und dokumentiert wer-
