Der Deichelweiher der Burg Blankenheim

Klaus Grewe und
Christoph Keller

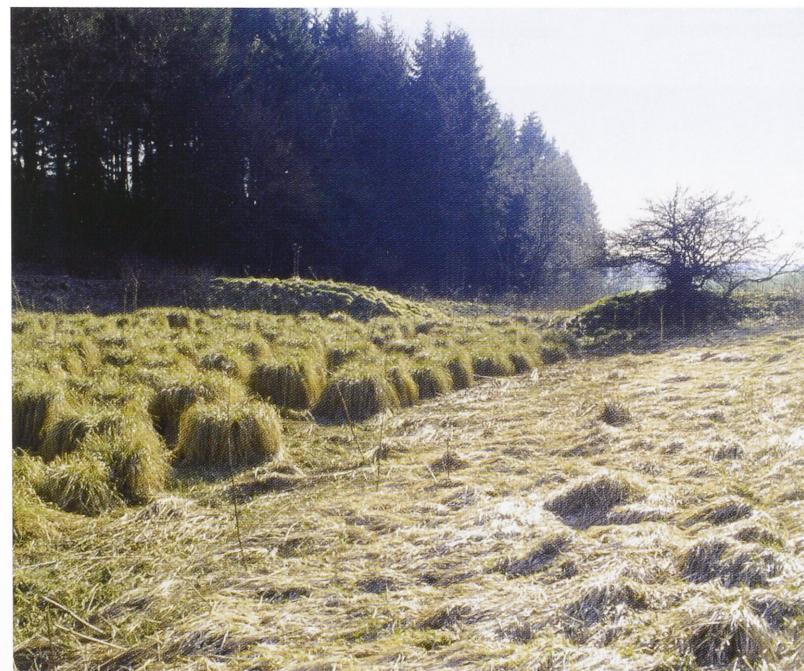
131 Blankenheim.
Ansicht des ehemaligen Stauteiches vor Beginn der Ausgrabung.

Nun gibt es im Tal „In der Rhenn“, etwa 500 m oberhalb der Quellfassung „Alte Quelle“ noch Reste eines alten Staudamms, der allerdings in der Mitte durchbrochen und deshalb nicht mehr in Funktion ist (Abb. 131). Da es sich auch hierbei um ein Wasserbauwerk gehandelt hat, dessen Zweck bisher allerdings unbekannt war, schien eine archäologische Klärung der offen stehenden Fragen angebracht.

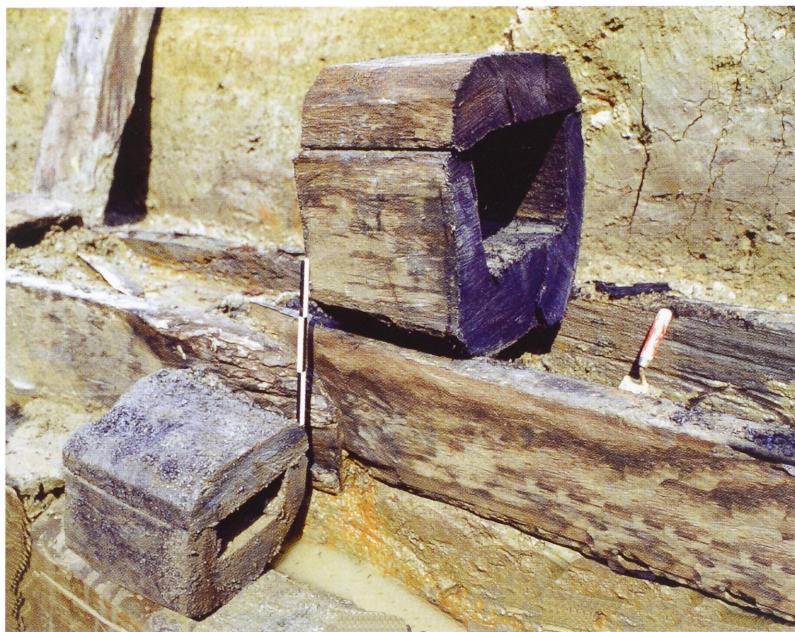
132 Blankenheim.
Die als Proben heraus
gesägten Querschnitte
der Leitung.

Anschließend hat man im Bereich der Talsohle einen etwa 1,2 m breiten Graben in der Sodenpackung ausgehoben, um darin die erste Holzleitung zu verlegen. Diese war aus zwei Buchenstämmen von 5,0 m und 3,6 m Länge gearbeitet worden. Um die Leitung herzustellen, war aus jedem der Stämme zunächst ein vierkantiger Balken herausgesägt worden. Anschließend kappte man eine 10 cm starke Bohle ab, die später als Abdeckung der Leitung diente. In den Balken wurde eine U-förmige Rinne eingetieft (Abb. 132) und schließlich die Bohle wieder aufgelegt und durch mehrere Holzdübel fixiert.

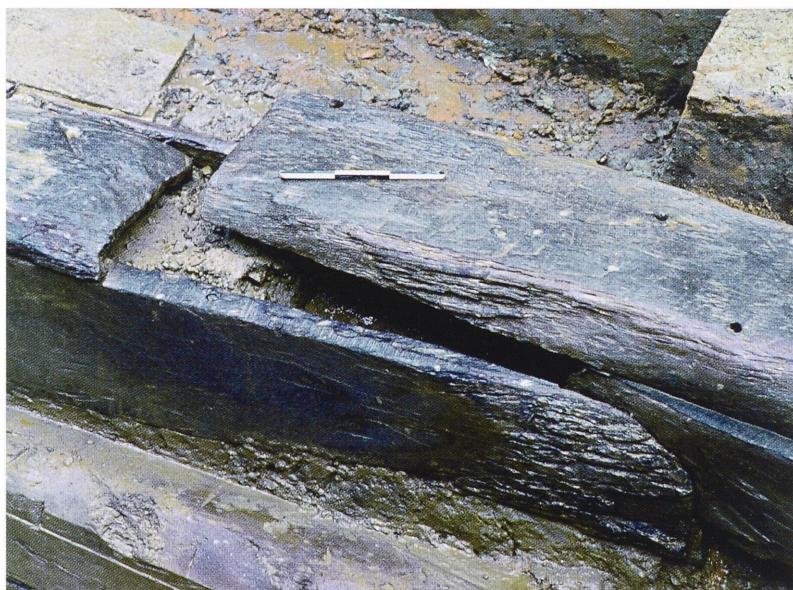
133 Blankenheim. Blick auf die obere Leitung mit Muffenverbindung.

Wie bei vielen anderen archäologischen Untersuchungen, so stieß man auch diesmal gegen Ende der Grabung auf einen besonderen Befund: Durch den Dammfuß verliefen zwei Holzwasserleitungen (Abb. 132–133). Die obere Leitung schien als Ersatz für die zuerst verlegte zu einem späteren Zeitpunkt auf einem höheren Niveau installiert worden zu sein. Der zur Verfügung stehende Zeitraum reichte in der

konisch zulaufende Ende des einen Rohres in das nächste (Abb. 133). Anschließend wurde der ausgehobene Graben verfüllt und der Damm um 80 cm höher gelegt.

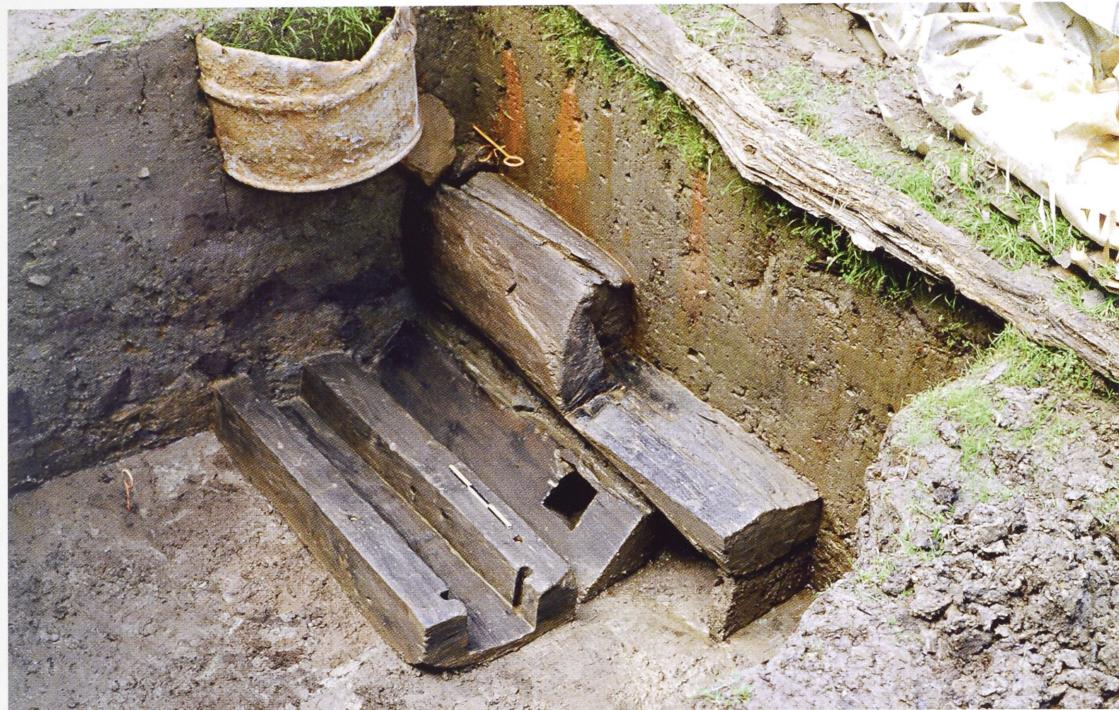
134 Blankenheim.
Oberes Ende der beiden
Holzleitungen mit
Einlauföffnung.

Im hier untersuchten Teich war der Mönch nicht mehr erhalten, jedoch markierte ein rechteckiges Loch in der Abdeckung seine ursprüngliche Position (Abb. 134). Zusätzlich verfügte die Leitung über einen Grundablass, der mittels Schieber am Leitungsanfang geregelt wurde. In der Leitung hatten sich die beiden Führungsnuuten dieses Schiebers erhalten.

Nach dem Verlegen der Leitung dichtete man die Zwischenräume durch diagonal verlegte Moossoden ab. Diese sind auch heute noch als braune Streifen im freigelegten Befund deutlich erkennbar (Abb. 134). Anschließend wurde der Staudamm mit einer maximalen Höhe von etwa 2,4 m aufgeschüttet.
