## VIERSEN, KREIS VIERSEN

# Auf den Spuren des Nordkanals

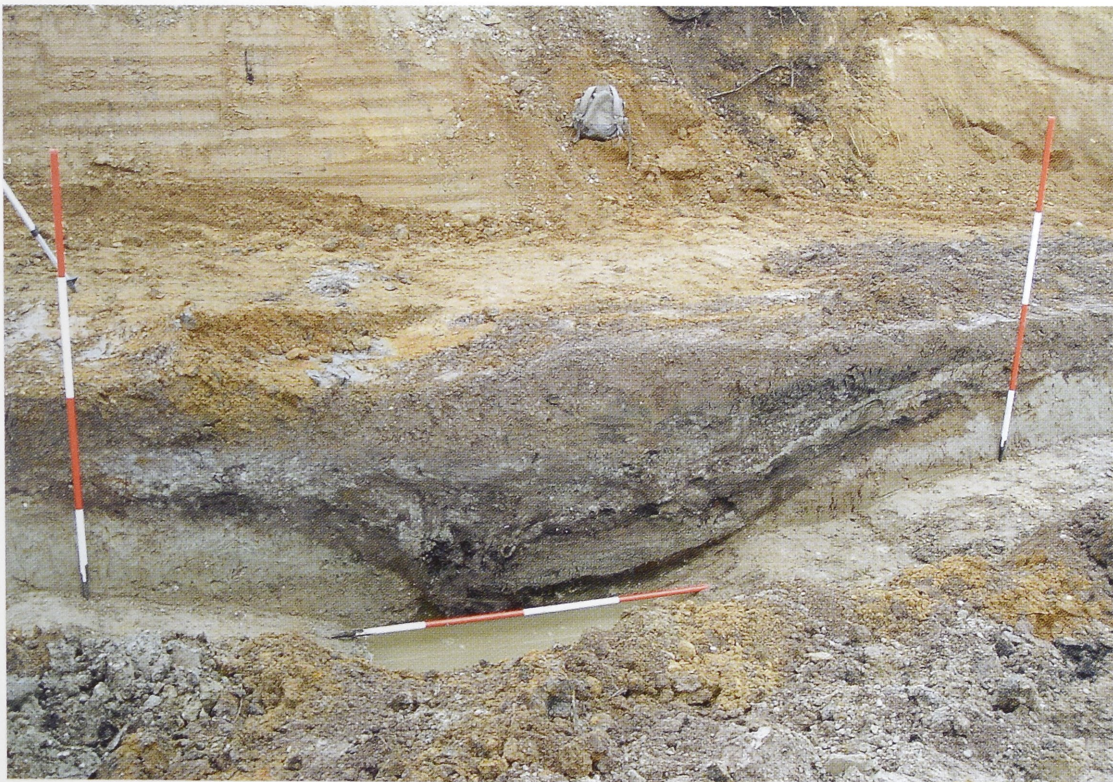
**167** Viersen, Nordkanal. SO-Profil der nordwestlichen Sondage mit Grabenstruktur.

Die in den im Jahre 2004 angelegten Sondagen erfasste Grabenstruktur weist im oberen Bereich eine Breite von ca. 5 m bzw. 7 m auf. In der nordwestlichen Sondage (Abb. 167) liegt die Grabensohle bei ca. 34,80 m ü. NN, und somit 1 m unter der Sohle des in der ca. 300 m weiter südöstlich angelegten Sondage beobachteten Grabens. Da nach den vorhandenen schriftlichen Quellen der Kanal nur bis zum Grundwasserspiegel ausgehoben war, ist sehr wahrscheinlich mit einer teilweise sehr flachen Eingrabung

im Gelände zu rechnen. Die Katasteraufnahme und Neuvermarkung des Kanalterrains durch Geometer Rappenhöner ist die Konsequenz aus der Tatsache, dass die Kanalstrukturen bereits im Jahre 1847 nicht mehr eindeutig im Gelände nachzuvollziehen waren. Die in der nordwestlichen Sondage beobachtete ca. 17 m breite flache Eingrabung beiderseits des Grabens könnte ein Hinweis auf die nur auf Höhe des Grundwasserspiegels angelegte Kanalfucht sein. Denkbar ist, dass in der projektierten Kanalmitte zusätzlich ein Entwässerungsgraben angelegt wurde. Der in der südöstlichen Sondage erfasste Graben liegt, wenn man die Katasterkarte von Rappenhöner unterlegt, außerhalb der Kanalfucht. Nach Südosten hin kann anhand von fehlenden Orientierungspunkten zum Ausrichten der Katasterkarte mit Hilfe der DGK durchaus eine Verschiebung stattgefunden haben. Hier ist nicht abschließend zu klären, ob sich der in der südöstlichen Sondage erfasste Graben noch in der Fucht des Nordkanals befindet, oder ob es sich dabei um den westlichen Seitengraben handelt. Daher ist ein auf der Karte des Geometers Rappenhöner eingezeichneter Knick in diesem Bereich nicht nachvollziehbar.

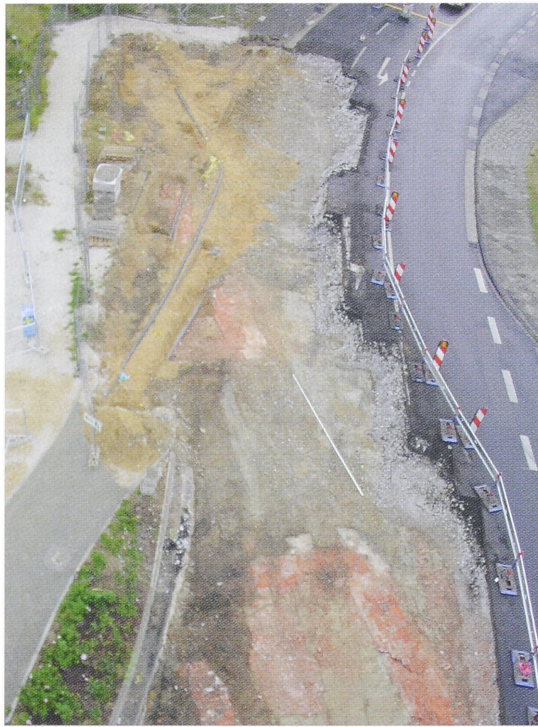
**168** Viersen. Übersichtsaufnahme der Kanalbrücke: unten der nordöstliche Brückenpfeiler, oben Ansätze des gegenüberliegenden Pfeilers. Zwischen den Pfeilern liegt der Kanaldurchfluss. Die Ecken der Pfeiler sind mit abgerundeten Natursteinquadern eingefasst.

In einem Suchschnitt in der Krefelder Straße wurden die beiden gemauerten Pfeiler der Nordkanalbrücke mit dazugehörigen und abbruchbedingten Schuttschichten dokumentiert (Abb. 168). Die zum Teil durch modern verlegte Leitungen gestörten Mauerzüge erlauben eine Rekonstruktion der Brückenanlage, die sich gut mit den historischen Planunterlagen aus dem 19. Jahrhundert in Übereinstimmung bringen lässt. Kanal und Brücke, die zu Beginn dieses Jahrhunderts errichtet worden waren, blieb keine lange Nutzungszeit beschieden; die Brücke wurde bereits im Jahre 1867 wieder niedergelegt. Sie stellt zusammen mit dem Kanal und dem erhaltenen Wärterhaus das Relikt eines ambitionierten Großprojekts der Franzosenzeit dar, das mit dem Ende dieser Herrschaftsepisode aufgegeben wurde.
