Ausgrabung im Bonner *vicus* – ein erster Überblick über die Befunde in der römischen Zivilsiedlung

In Zusammenhang mit dem Neubau des United Nations Congress Center im Bonner Regierungsviertel führte das Rheinische Amt für Bodendenkmalpflege 2006/07 eine neunmonatige Ausgrabung durch. Das Untersuchungsareal befand sich östlich der Bundesstraße 9, die der ehemaligen Hauptstraße der römischen Zivilsiedlung (*vicus*) folgt.

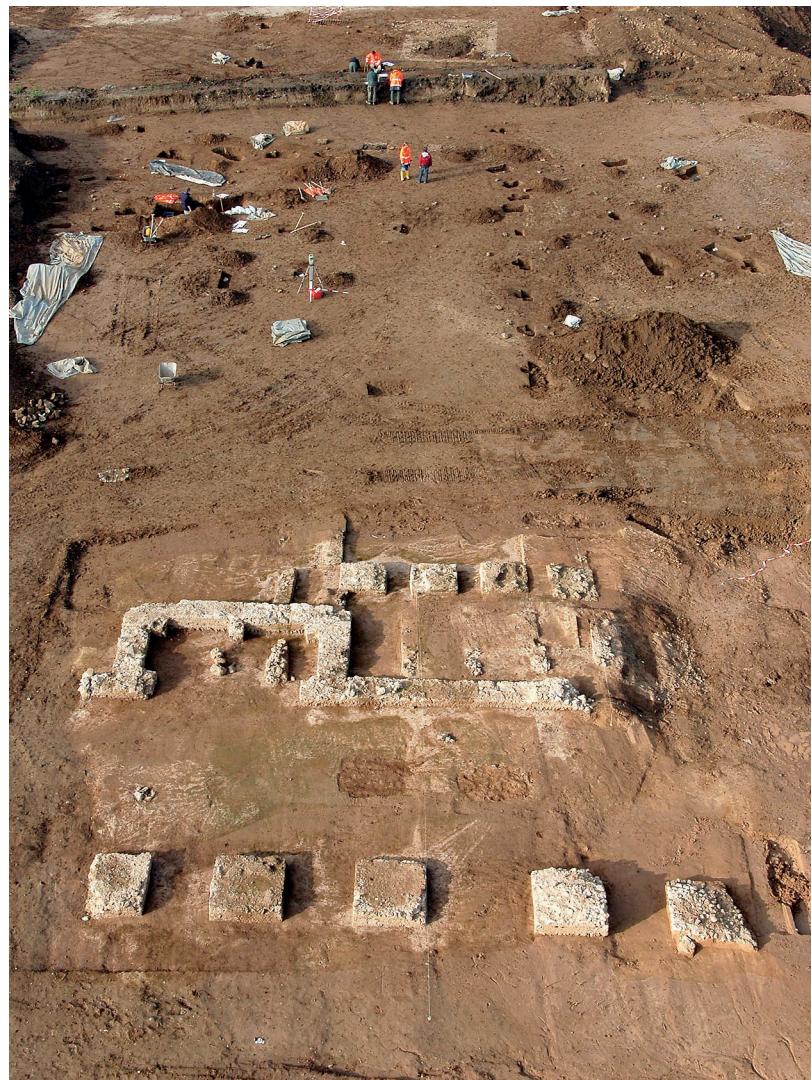
75 Bonn, *vicus*. Blick von Osten auf den Monumentalbau.

Trotz der exponierten Lage fällt die Kuppe in römischer Zeit durch eine ausgesprochene Befundarmut auf. Dies lässt sich wahrscheinlich durch zwei öffentliche römische Steingebäude erklären. Dabei handelt es sich um einen Monumentalbau und einen gallo-römischen Umgangstempel, die am Rande eines Platzes standen. Die Reste des Monumentalbaus befanden sich auf dem höchsten Punkt der Kuppe und waren zum Rhein hin orientiert (Abb. 75). Die auf einer Länge von 15 m erhaltenen Pfeiler- und Mauerfundamente des Großbaus waren so mächtig, dass sie einen zweistöckigen Bau getragen haben könnten. Leider waren sie beiderseits modern gestört, was ihre Interpretation erschwert. Hinweise zu seiner Rekonstruktion gibt lediglich der etwas größere Abstand zweier Pfeilerfundamente, zwischen denen anscheinend eine Symmetriearchse verläuft, welche die Ergänzung einer zweiten Nische im Norden erlaubt.

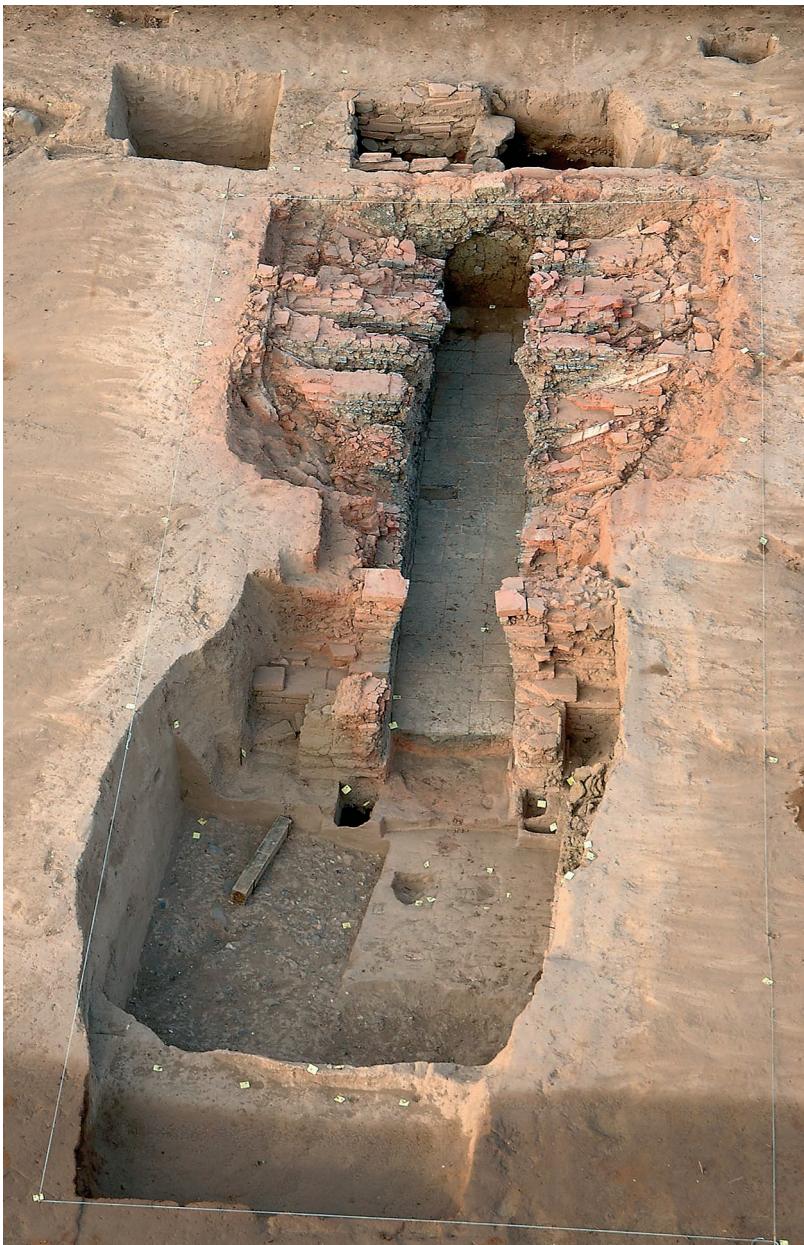
76 Bonn, *vicus*. Blick auf den Ziegelbrennofen.

des Umgangs ein Fundament gleicher Größe und Machart wie die großen Pfeiler des Monumentalbaus. Östlich des Tempels fanden sich Überreste eines privat betriebenen Ziegelbrennofens. Einschließlich zugehöriger Arbeitsgrube hatte er eine Länge von 11 m (Abb. 76). In seinem Versturz fanden sich Teile der Lochtenne mit Abdrücken des Brenngutes und auch große Lehmziegel, aus denen der obertägige Teil des Ofens errichtet worden war. Ein nicht alltägliches Detail ist eine Schicht ungebrannter Dachziegel (*imbrices*) in der Arbeitsgrube. Dank der Funde aus dem ersten Nutzungshorizont der Arbeitsgrube kann der Ofen an das Ende des 1. Jahrhunderts n. Chr. datiert

werden. Vermutlich wurde er hauptsächlich zum Brennen der Baumaterialien eines Bades benötigt, dessen Errichtung in die gleiche Zeit fällt. Den Lehm für die Ziegel gewann man aus zwei großen Gruben, die anschließend im 2. und 3. Jahrhundert mit Müll verfüllt wurden. Nachdem der Ofen seinen Zweck erfüllt hatte, wurde er zu Gunsten der öffentlichen Bauten auf der Kuppe abgebrochen.

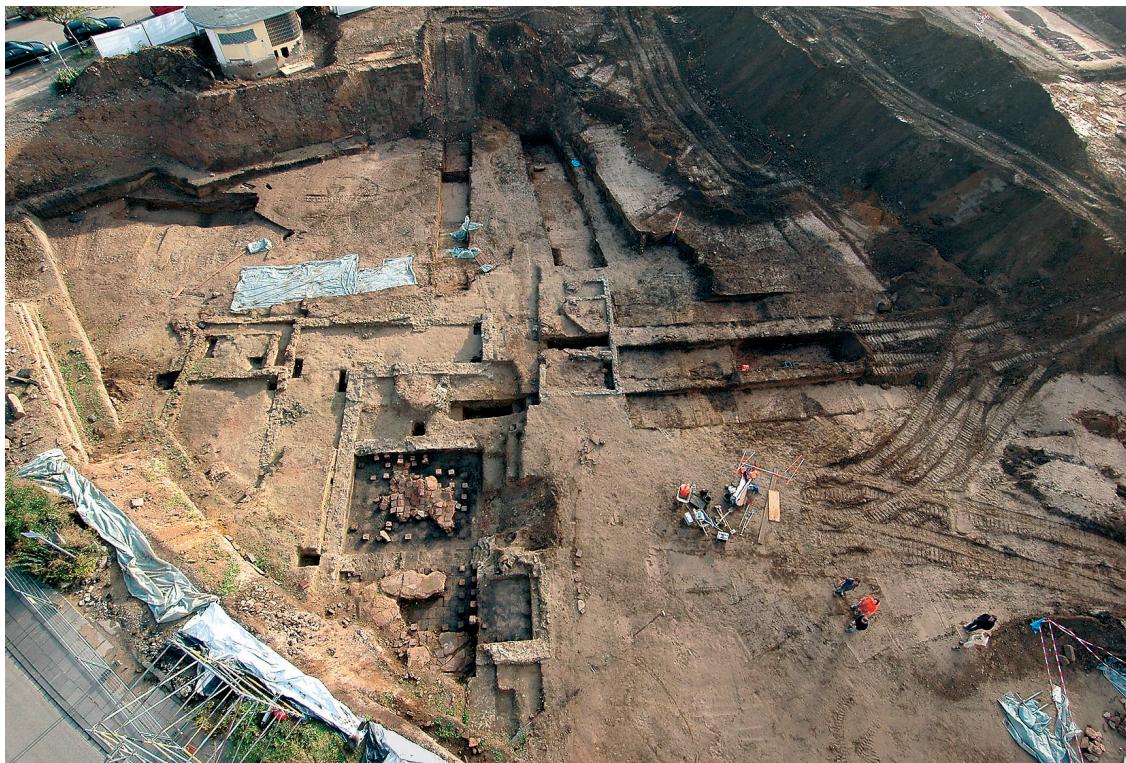
77 Bonn, *vicus*. Blick von Westen auf das Badegebäude.

Unmittelbar nördlich des Tempels fiel das Gelände in römischer Zeit verhältnismäßig steil zur Rinne ab. Etwa 3 m tiefer als der Tempel lag das erwähnte Badegebäude, dessen Grundriss größtenteils freigelegt werden konnte (Abb. 74; 77; vgl. folgende Beiträge von G. White u. H. Luley). Es lag an einer breiten Straße, die in der Nordecke des Grabungsareals ausschnittsweise erfasst wurde. Die Richtung der im Kiesbelag erhaltenen Fahrspuren zeigte, dass sie vom Rhein zur Hauptstraße des *vicus* führte.

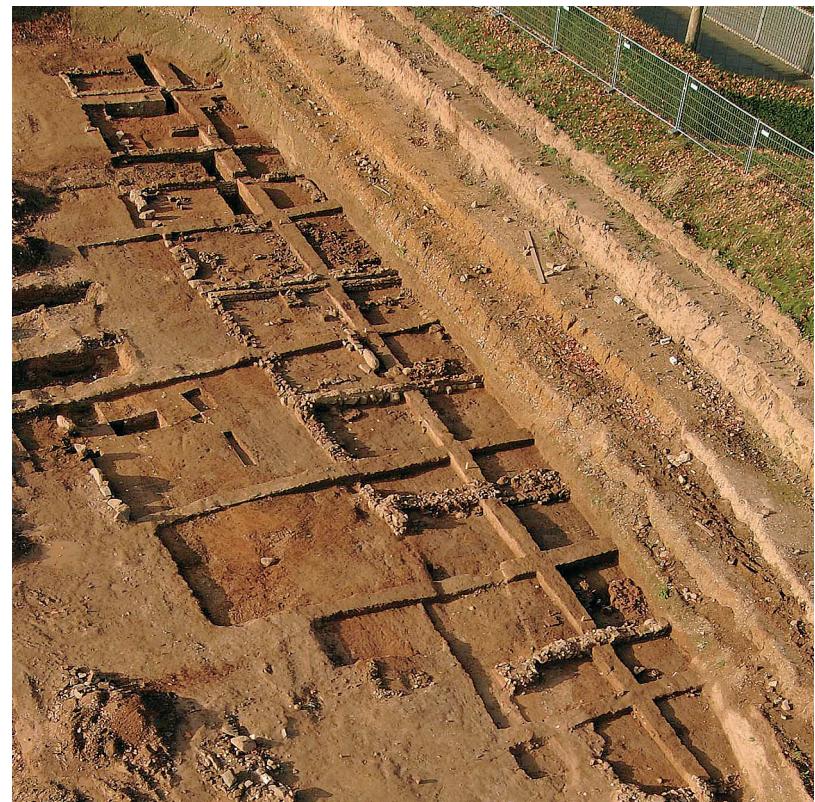
78 Bonn, *vicus*. Blick von Osten auf die Streifenhäuser (2. Planum).

In einem Abstand von etwa 6 m folgte parallel zum Kanal die einheitlich abschließende Front der Fachwerkbauten. Ob sich in dem Zwischenraum ein überdachter Gehweg (*porticus*) verbarg, ist noch unklar, da entsprechende Hinweise wie Pfostenspuren oder Standsockel selten sind. Die 6–12 m breiten Häuser konnten auf einer Länge von 7 m ergraben werden. Allem Anschein nach handelt es sich um sog. Streifenhäuser – langschmale Wohn- und Handwerkerhäuser –, die mit ihrer Schmalseite zur Straße hin orientiert sind. Bislang lässt sich mindestens eine Holzbau-

phase erkennen, bei der mächtige, in die Erde eingelassene Holzpfosten das Gerüst der Gebäude bildeten. Später wurden die Pfosten der Längsseiten durch Sockelmauern ersetzt, die die Hauptlast der Pultdächer trugen. Die Schmalseiten wurden nur mit Kies oder Ziegelbruch fundamentiert. Hier wurden die Sockelsteine für den Pfosten des Firstbalkens und die Angelsteine der Türen gefunden. Mit den Hauptbauphasen korrespondierten dicke Stampflehmböden. Dazwischen lagen fein gebänderte Schichtenfolgen, die von Ausbesserungsarbeiten stammen, und aus dünnen Laufhorizonten oder heruntergefallenem Lehmverputz bestanden. Eine erste Analyse des Fundmaterials deutet an, dass beide Bauphasen aus dem 1. und 2. Jahrhundert stammen.
