STADT BONN

Die römischen Thermen des Bonner *vicus*

Römische Badeanlage auf Reisen – ein gewichtiger Umzug Bonner Stadtgeschichte

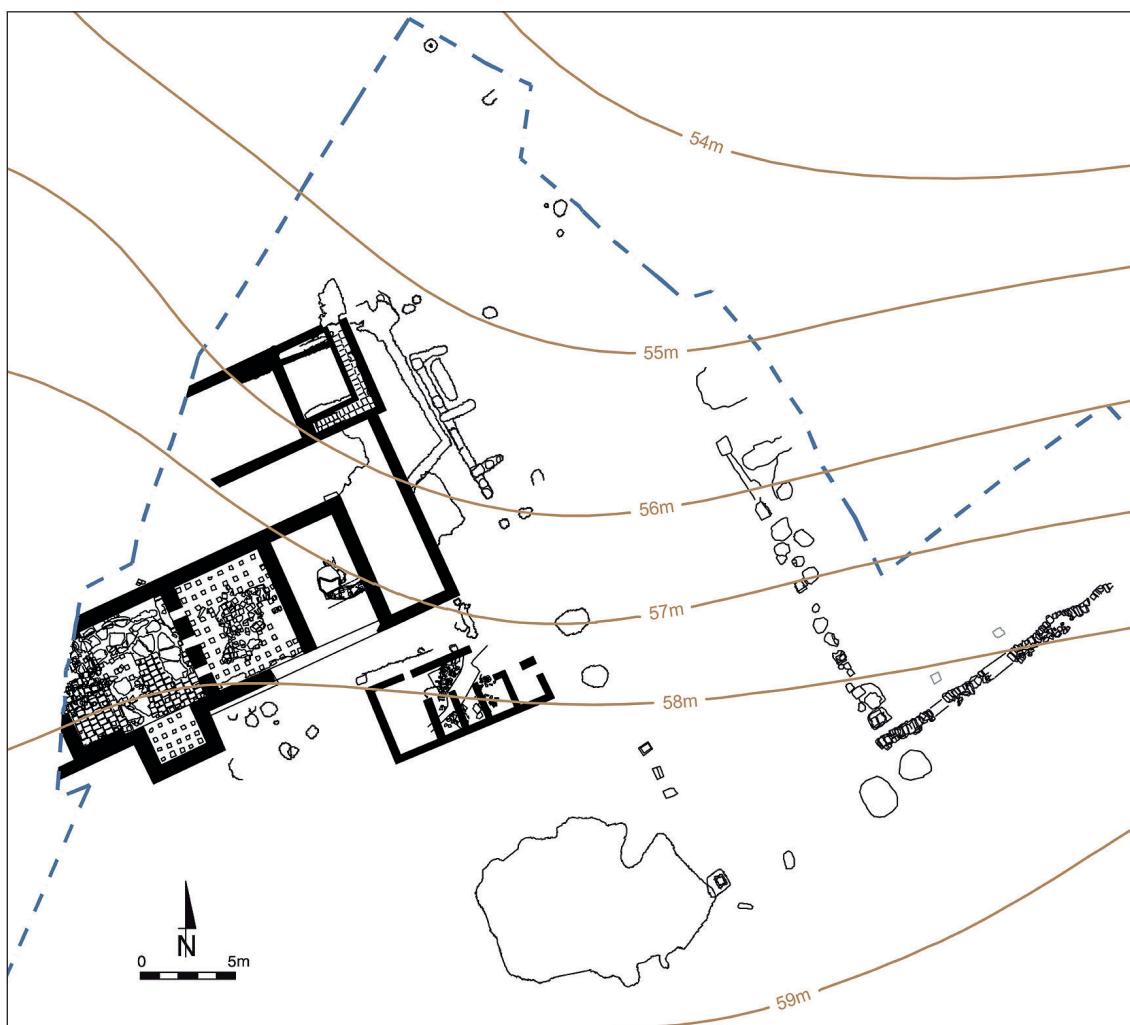
85 Bonn, *vicus*.
Grundriss der römischen
Thermen.

Die Längsachse des Kernbaus war SW-NO-ausgerichtet. Sein Grundriss entsprach dem allgemeinen Reihentypus (Abb. 85): Die Anlage wurde von einem Ende her befeuert und die Badesäle befanden sich hintereinander nach abnehmenden Raumtemperatu-

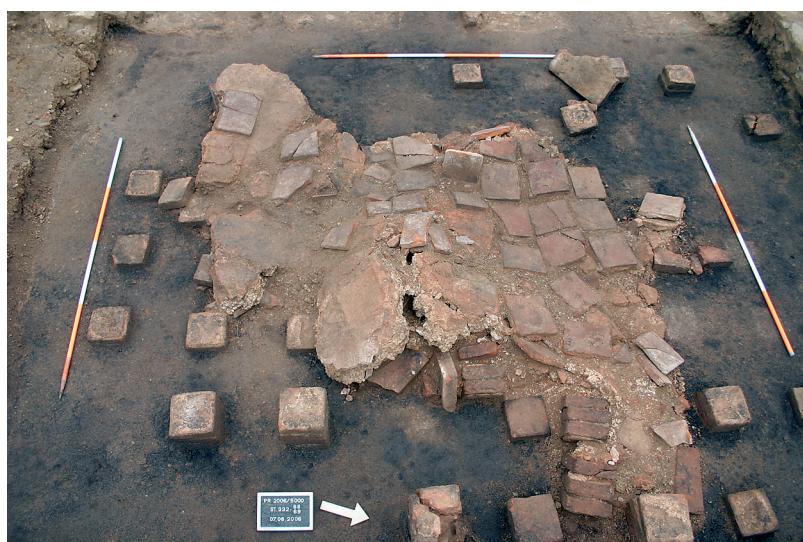
86 Bonn, *vicus*. Der
verstürzte Fußboden des
Laubades (*tepidarium*).

Im mittleren Raum (Breite-Länge-Verhältnis von 5 : 4) war das *tepidarium* untergebracht. Es war flächendeckend von der Fußbodenheizung (*hypokaustum*) unterbaut (Abb. 86). Der einst von Ziegelpfeilern getragene Boden (*suspensura*) wurde verstürzt angetroffen. Quadratische Ziegelplatten bildeten z. T. noch zusammenhängende kleine Flächen auf den darunterliegenden Gussbodenteilen. Die Platten zeigten eine leichte Kalkversinterung. Mehrere Bruchstücke

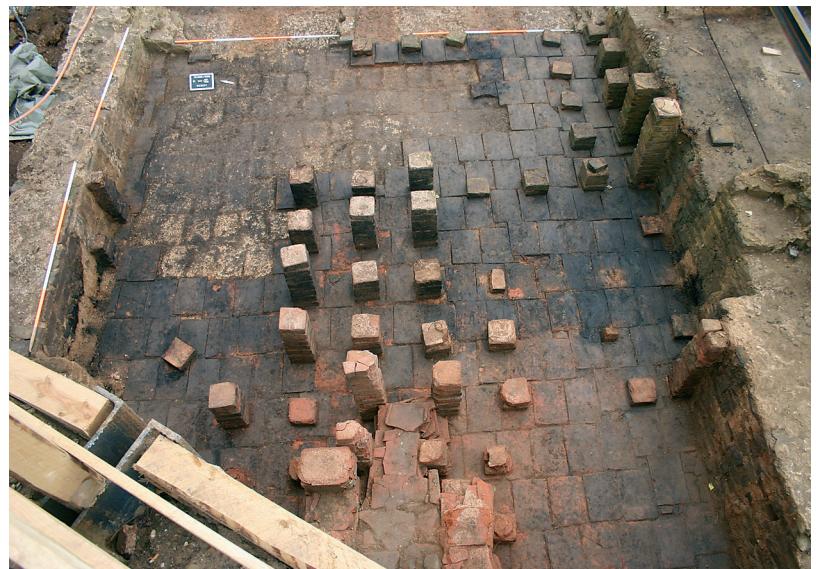
87 Bonn, vicus. Blick auf die beheizten Räume nach Entfernen der verstürzten Fußboden-teile.

Der letzte Badesaal im Südwesten war das *caldarium* (Abb. 87). Der begehbar Raum hatte die gleichen Abmessungen wie das *tepidarium*. Teile des verstürzten zweilagigen Fußbodens wurden auch hier in großflächig zusammenhängenden Stücken freigelegt. Ein dicker, mit grobem Ziegelbruch durchsetzter, weißer Estrich bildete die untere Schicht. Die obere stellte eine viel dünnerne, rosafarbene Lage aus wasserfestem Gussestrich mit feinteiligem Ziegelbruch dar. Die geglättete Oberfläche ist in ihrer Machart durchaus vergleichbar mit dem Fußboden im *frigidarium*. Ein Kalksinter überzog die Oberseite vieler Trümmerstücke. An zwei Stellen konnten Ziegelplatten festgestellt werden, die sich möglicherweise – der Symmetrie entsprechend – noch einmal im Raum wiederholt haben. Dieses isolierte Muster lässt vermuten, dass der Raum, wie das Kaltbad, einen Zugang von Nordwesten hatte.

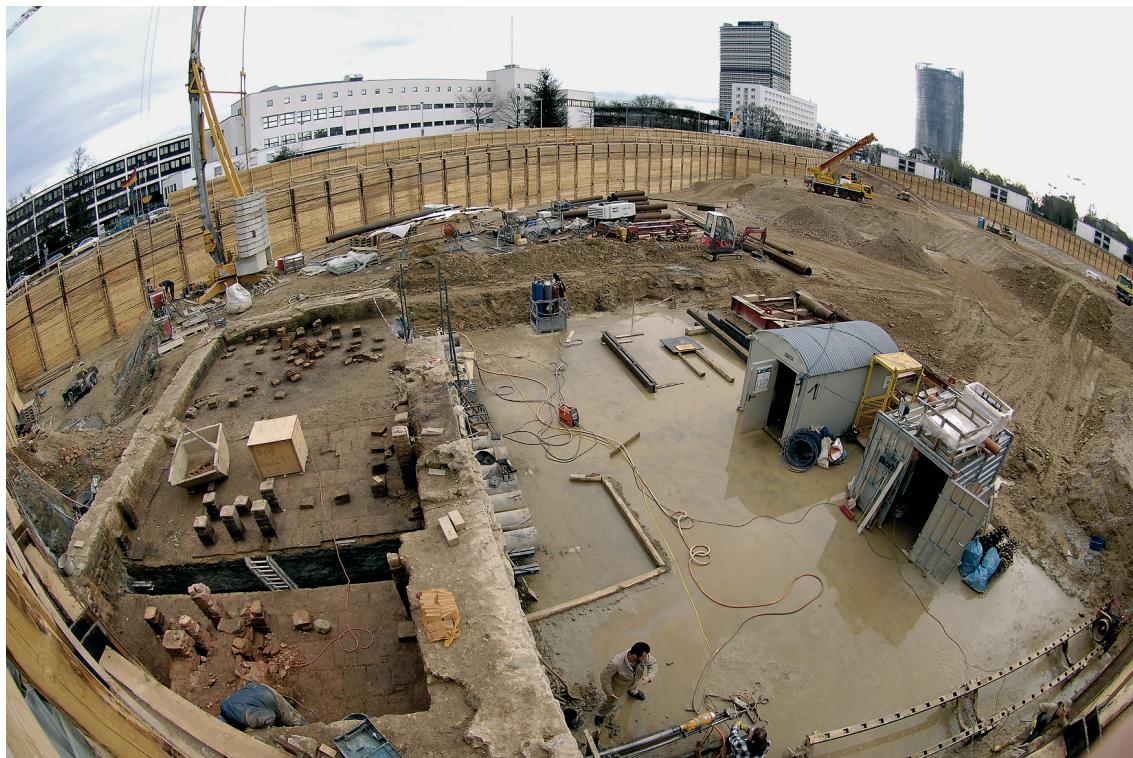
88 Bonn, *vicus*.
Übersicht über die zu translozierende römische Badeanlage.

Die gesamte Therme (Abb. 88; vgl. Abb. 74) mit ihren Baderäumen und Nebengebäuden am Originalstandort zu belassen, war nicht möglich, da die An-
