XANTEN, KREIS WESEL

Ein weiteres Kapitel – Neues aus der Xantener Stiftsimmunität

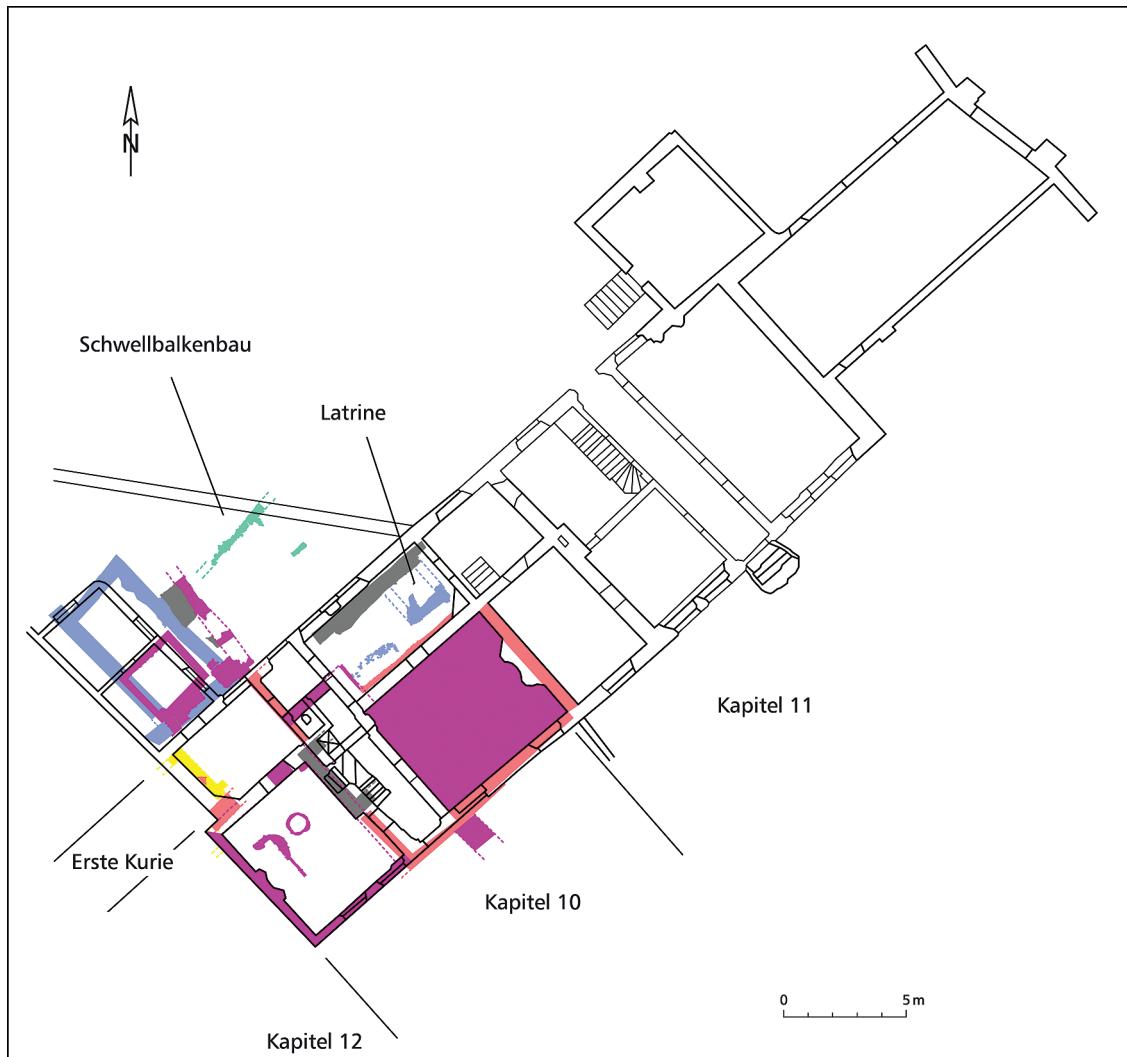
180 Xanten,
Stiftsimmunität. Gebäude
Kapitel 10/11 mit mittel-
alterlichen bis neuzeit-
lichen Baubefunden.

Die eigentliche Baugeschichte des Hauses Kapitel 11 beginnt erst im Hoch- bis Spätmittelalter. Zunächst entstand ein zweischiffiger Kernbau aus Tuffstein. Der Bauprozess dürfte spätestens im 15. Jahrhundert abgeschlossen worden sein. Die aufgedeckten Fundamente aus Tuffstein und Grauwacke setzten sich

unter dem Haus Kapitel 10 fort (Abb. 181), weshalb davon auszugehen ist, dass Kapitel 10 und 11 zu dieser Zeit eine bauliche Einheit bildeten. Im Spätmittelalter erhielt der genannte Kernbau an der Südostseite einen Turm, dessen tief gegründete Fundamente sich gut erhalten haben.

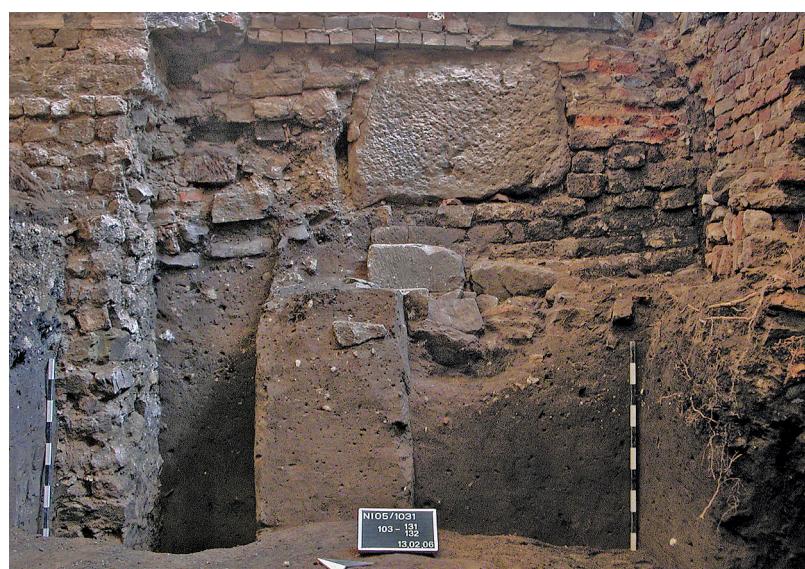
181 Xanten,
Stiftsimmunität. Hoch-
bis spätmittelalterliches
Tuffmauerwerk mit
sekundär verbautem
Sandsteinquader.

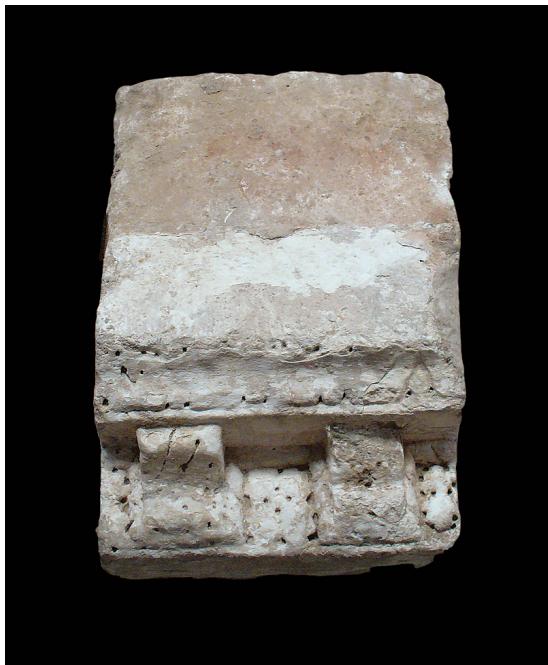
182 Xanten,
Stiftsimmunität.
Römisches
Konsolengesims.

Wie bereits angedeutet, haben die Bauhütten des Stiftes während des Mittelalters und der Neuzeit systematisch Steinmaterial aus den Ruinen der CUT abgebaut. Dies spiegelt sich auch in den Baubefunden von Kapitel 11 wider: Nicht nur wiederverwendete Tuffsteine und Ziegel, sondern auch römische Architekturelemente wurden in den Mauern verbaut. Zu den besonderen Stücken zählt der Bauquader eines römischen Konsolengesimses, der vermutlich aus einem repräsentativen Bauwerk der CUT stammt (Abb. 182). Er war in den Fundamenten des barocken Anbaus vermauert und ist Teil der wechselhaften Baugeschichte von Haus Kapitel 11.
