Überreste der südlichen Mühlenlünette an der Deutschen Oper am Rhein

Cordula Brand und
Uwe Schönenfelder

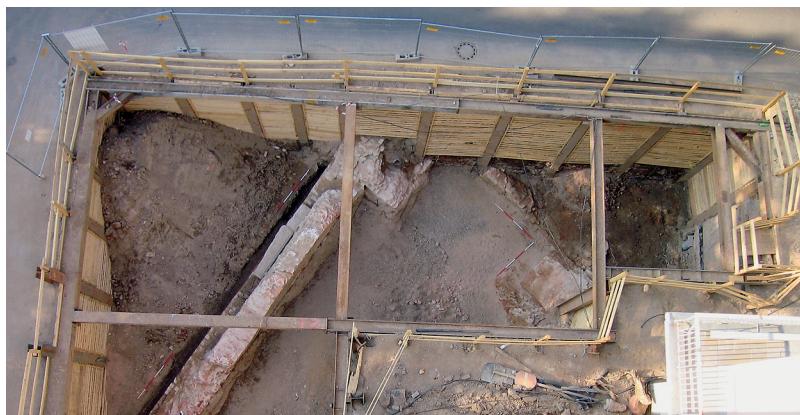
213 Düsseldorf. Blick vom Dach der Deutschen Oper auf Mauer 4 (links) und Mauer 3 (rechts).

Es konnten zwei spitzwinklig aufeinander zulaufende Mauerzüge aus Ziegeln (Abb. 213, Mauern 3 und 4) dokumentiert werden, die, wie zeitgenössische Karten zeigen, zu den Überresten der *lunette de Ratingen castramattée sur la face gauche*, der südlichen Mühlenlünette gehörten. Das untersuchte Areal lag im Bereich des Zuflusses der Düssel in die Festungsgräben, im Nahbereich des Glacis sowohl der Festung aus der Zeit zwischen 1540 und 1688 als auch des

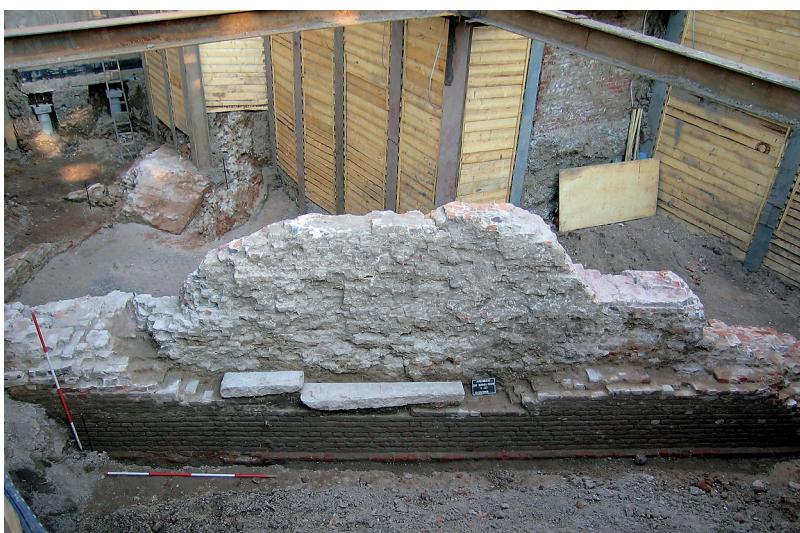
214 Düsseldorf. Blick in die Baugrube mit Mauer 4 im Vorder- und Mauer 3 im Hintergrund.

Der NW–SO orientierte, gegliederte Mauerzug 3 war aus hellorange gefärbten Ziegeln ($28 \times 13 \times 6$ cm) gesetzt. Während die äußeren Kanten mit sehr hartem, weißlich-grauem Mörtel verbunden waren, wies der Mauerkerne nur beige farbenen, sandigen, weichen Mörtel auf. Der gesamte Mauerzug war stark gestört und bis auf eine maximale Höhe von nur einem Meter bei 30,02 m ü. NN erhalten. Zeugen der 1801 durchgeföhrten Schleifung der Anlage sind die vermutlich aus Sprengungsschutt bestehende Verfüllung westlich zur Stadtinnenseite hin, der Mauerversturz neben und auf Mauer 3 sowie deren demolierte Westkante und eine gut 0,9 m tiefe Mulde in der Südostecke des nordwestlichen Mauerabschnittes (Abb. 214, Hintergrund).

und der Sockeloberkante lagen längs zwei Granitspolien mit Mörtelpuren und Ziegelabdrücken, die andeuten, dass hier ebenfalls aufgemauert war (Abb. 214, Vordergrund). Die Spolien lagen nicht bündig auf, sondern waren quasi in die östlich der Mauer gelegene Grabenverfüllung eingebettet, die bis etwa 0,3 m oberhalb der Spolien reichte. Der obere Mauerteil bestand aus zumeist orangefarbenen, weicheren – sekundär verwendeten – Ziegelstücken, die teils senkrecht vermauert und mit betonartigem, weißem Mörtel verbunden waren. Mauer 4 war bis auf eine Höhe von etwa drei Metern erhalten und reichte somit wesentlich höher als Mauer 3. Mit dem aufgesetzten oberen Mauerteil wies sie deutliche Spuren einer Reparatur auf. Ob diese zur Zeit der Nutzung der Anlage, ihrer Schleifung oder zu einem späteren Zeitpunkt geschah, lässt sich anhand des ergrabenen Ausschnittes nicht eindeutig klären.

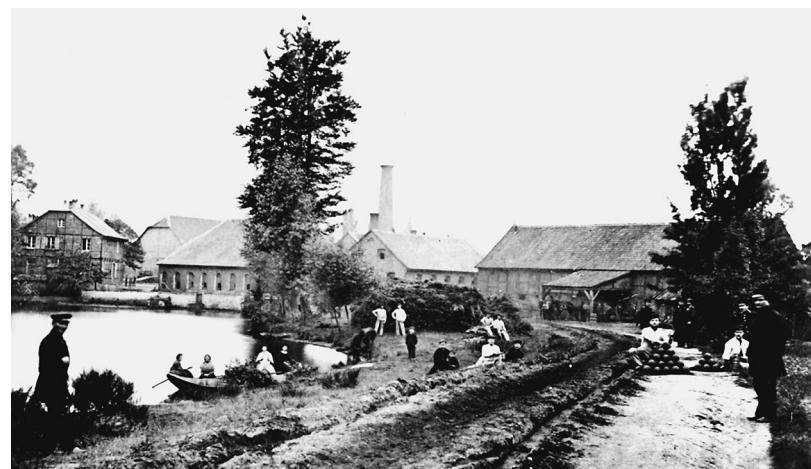
215 Oberhausen.
Historische Ansicht der
St. Antony-Hütte.

nand von Wenge sich mit dem benachbarten Zisterzienserinnenkloster auseinandersetzen. Dabei ging es vornehmlich um die Nutzung des Elpenbaches, den das Kloster für die Fischteiche, Viehtränken und Mühlen sowie die Wasch-, Back- und Brauhäuser nutzte und dessen Verschmutzung durch den Industriebetrieb zu befürchten war. Verlierer des jahrelang andauernden Disputs waren schließlich die Zisterzienserinnen, die 1757 sogar die Enteignung eines Teils ihres Grund und Bodens für die Anlage des Hüttenbeckens hinnehmen mussten.
