Stadt Duisburg

Des Königs neue Kleider. Archäologische Untersuchungen beim Bau der Königsgalerie in Duisburg

Gerard Jentgens und Regina Machhaus

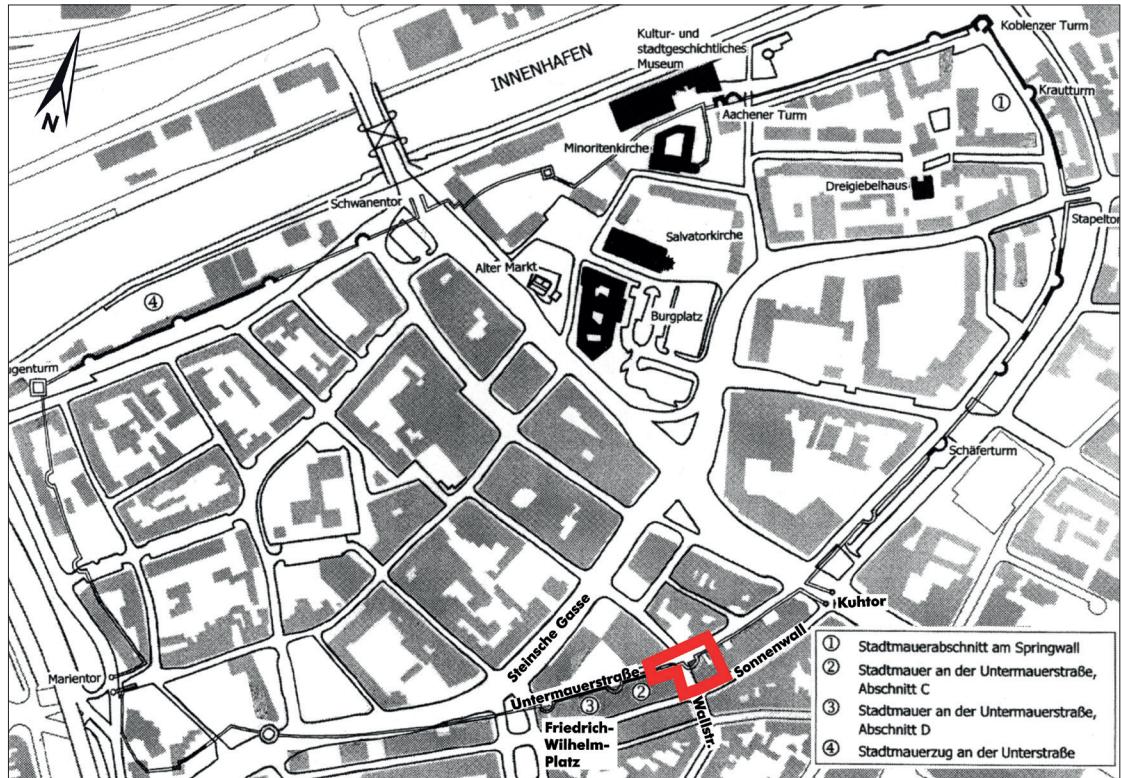
1 Duisburg. Moderner Stadtplan mit dem Verlauf der Stadtmauer ab dem 13. Jahrhundert; Fundstelle rot markiert.

Mit der Eröffnung des neuen Einkaufszentrums „Königsgalerie“ wurde ein ganzheitliches Archäologieprojekt in der Innenstadt Duisburgs, etwa auf halber Strecke zwischen Kuhtor und Friedrich-Wilhelm-Platz abgeschlossen (Abb. 1). Es umfasste bauvorbereitende und baubegleitende Untersuchungen im Bereich der Stadtmauer, die Restaurierung der ergrabenen Baubefunde und ihre Integration in den Neubau sowie die dauerhafte Präsentation der Grabungsergebnisse in Text und Bild im städtischen Umfeld.

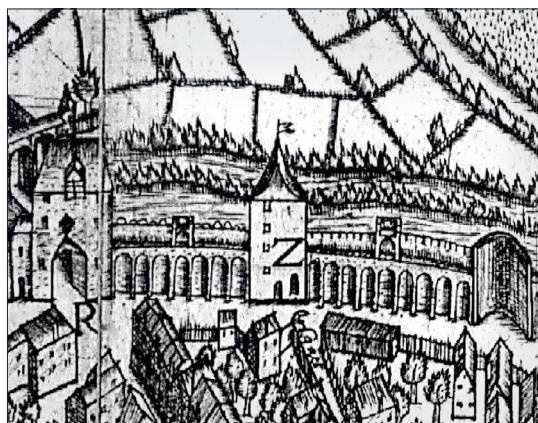
2 Duisburg. Ausschnitt aus dem Corputiusplan mit Untermauerstraße. Blick auf die Stadtbefestigung im 16. Jahrhundert.

Der 1566 veröffentlichte Stadtplan des Johannes Corputius bildet das Areal anschaulich aus der Vogelperspektive ab (Abb. 2). Man erkennt die Stadtmauer mit innen vorgesetzten Pfeilerarkaden, über die der Wehrgang mit den Wachthäuschen führt. Ausgehend vom Kuhtor (R) nach rechts bzw. nach Südwesten folgt nach dem Pulverturm (Z) ein halbrunder, zur Stadtseite hin offener, sog. Schalenturm.

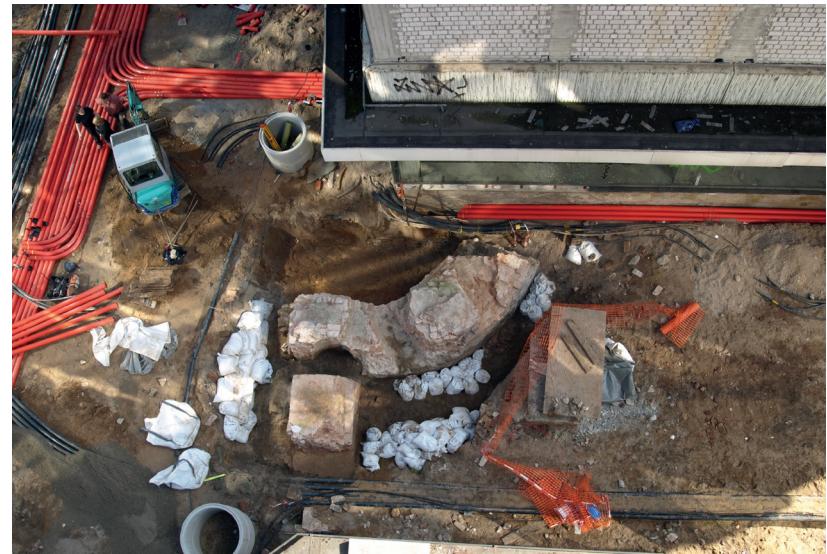
3 Duisburg. Blick auf die Baubefunde in der Untermauerstraße während der Freilegung.

Im archäologischen Befund (Abb. 3) erstreckte sich das ca. 1,3 m starke Backsteinmauerwerk der Stadtmauer, von Leitungstrassen durchbrochen, noch über 4 m. Es erreichte eine Höhe von 1,2 m über der Fundamentunterkante. Eine weitere Bresche für den Rohrleitungsbau hatte leider den Anschluss an die Turmflanke zerstört. Auf der Stadtseite belegte eine sekundär ansetzende Ziegelkappendecke, dass

man bis in die Neuzeit die Stadtmauer gern in die neuen Gebäude mit einbezog, um Material und Arbeit zu sparen. Der mit der Kappendecke überwölbte Keller zerstörte vermutlich die Spuren der in diesem Bereich anzunehmenden Arkadenpfeiler. Vom Turm selbst verblichen die südwestliche Wange und ein gutes Drittel der Rundung im Boden, sodass ein Außendurchmesser von ca. 7,6 bis 8 m rekonstruiert werden konnte. Das ca. 1,9 m starke Mauerwerk des Aufgehenden bestand aus großformatigem Backstein, während für das Fundament hauptsächlich Tuffstein sowie vereinzelt Rheinkiesel und Basalt benutzt wurden. Eine von der Turmwange in Richtung der Turmfront erheblich zunehmende Gründungstiefe belegte einen Geländeadfall stadtauswärts, der auf den älteren Stadtwall zurückgeht.

Besonders interessant war eine halbrunde, innen verputzte Nische an der Außenseite der Turmwand-

ge mit einem Durchmesser von ca. 1 m, die man unzweifelhaft schon bei der Errichtung des Turms mit ausgeführt hatte. Da das ergrabene Stadtmauerstück diese Nische zusetzte, muss die Mauer später als der Turm errichtet worden sein. Unter Umständen war die Nische im ursprünglichen Baukonzept des Turms als Unterstand für einen Wächter gedacht, der hier eine Pforte in der Mauer hütete. Damit wäre auch erklärt, warum an der Turmflanke bis zur erhaltenen Höhe kein Platz für eine Mauererneinbindung zu sein schien, selbst bei einer weitgehend auszuschließenden Änderung der Mauerflucht. Erst oberhalb von Nische und Pforte konnte dieser Verbund hergestellt werden. Der Baubefund weist also vermutlich auf zwei Phasen hin, deren zeitlichen Abstand wir nicht kennen. Vielleicht wurde das Baukonzept „Pforte mit Wächternische“ auch nie vollständig verwirklicht.

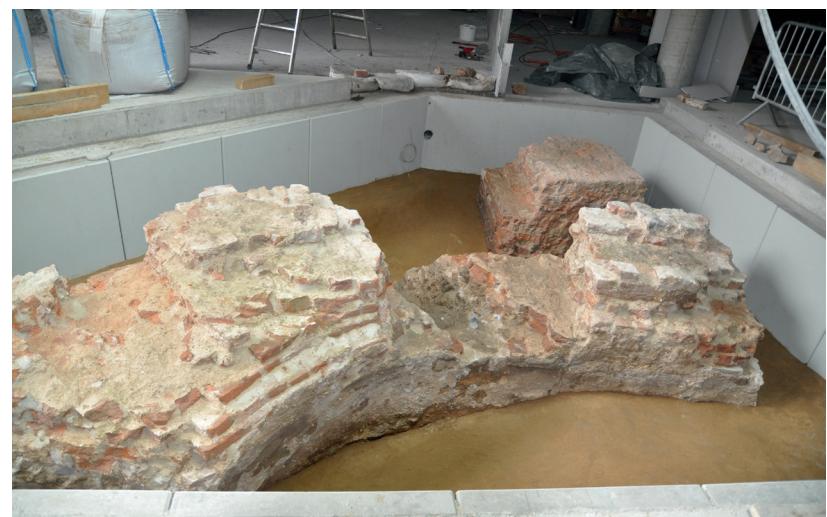
4 Duisburg. Turm- und Stadtmauerrest während der Restaurierung.

Durch die Bereitschaft des Investors, eine Umplanung vorzunehmen, war es möglich, die erhaltenen Baukörper von Turm und Stadtmauer in den Neubau zu integrieren (Abb. 4). Das Konzept sah einen abgeteilten Raum unterhalb der Bodenplatte vor. Vom prominenten Eingangsbereich des Einkaufszentrums aus sollten vier begehbarer Fenster in der Bodenplatte den Blick auf das beleuchtete Denkmal ermöglichen.

Dafür fasste man die Mauern zunächst ringsum mit L-Steinen ein, auf die später die passgenau in Ort beton hergestellte Bodenplatte aufgelegt werden konnte. Dann folgte die Mauerwerksrestaurierung, die aber bewusst auf Ergänzungen von Fehlstellen und Durchbrüchen verzichtete. Verklebte Rissmonitore erlauben die Kontrolle von eventuellen Setzungsscheinungen. Als technisch schwierig erwies sich die Gestaltung des Bodens zwischen Denkmal und umgebenden Betonteilen. Statt der Verwendung von Magerbeton folgte man unserem Sondervorschlag und setzte Dernoton, ein modifiziertes Tonmineral, ein. Das Material ließ sich hervorragend den verschiedenen Höhen angepasst modellieren, bildet eine Sperrsicht gegen aufsteigende Feuchtigkeit und lässt sich vor allem jederzeit rückstandslos vom historischen Mauerwerk entfernen. Eine entsprechend steuerbare Belüftung regelt die durch die Mauern kontinuierlich eingetragene Restfeuchte, sodass ein Beschlagen der Sichtfenster vermieden werden kann. Eine oberirdisch angebrachte Tafel erläutert den Befund.
